Relatório 5593

RELATÓRIO DE INSPEÇÃO DE DESCARREGADOR DE NAVIO E PONTE ROLANTE

TAG: DESCARREGADOR DE NAVIOS / PONTE ROLANTE

<p>TERMAG TERMINAL MARÍTIMO DO GUARUJÁ</p>	TERMAG – GUARUJÁ / SP	
NR 11 - TRANSPORTE, MOVIMENTAÇÃO, ARMAZENAGEM E MANUSEIO DE MATERIAIS / NR 29 - SEGURANÇA E SAÚDE NO TRABALHO PORTUÁRIO	Relatório	5593	Página
	Obra	10041	Revisão

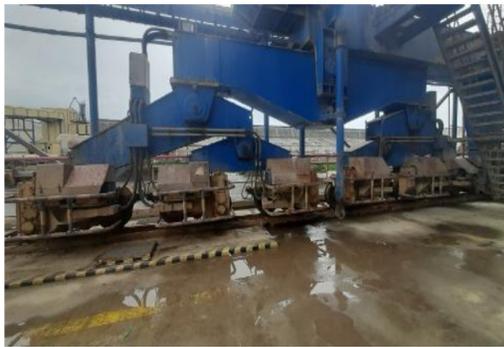
7	PROTEÇÃO DO TRUCK - LADO TERRATGG	Foi evidenciado que a proteção do truck encontra-se com corrosão	Necessário providenciar tratamento e pintura na região que apresenta corrosão.	P-1

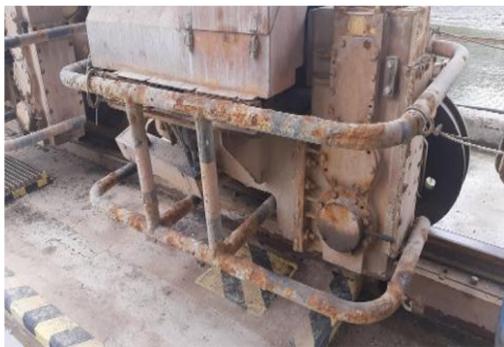
8	TRUCK - LADO TERRATEAG	Foi evidenciado que o truck encontra-se com corrosão.	Necessário providenciar tratamento e pintura na região que apresenta corrosão.	P-1

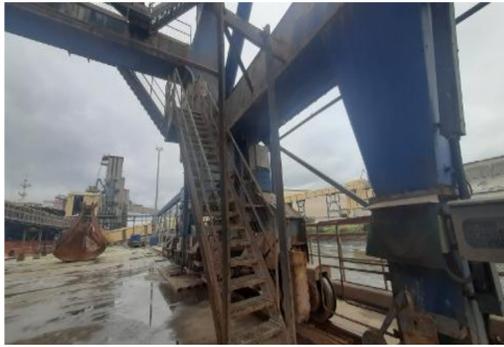
11	ESCADA DE ACESSO	Durante a inspeção foi evidenciado que a escada de acesso encontra-se com corrosão.	Necessário providenciar tratamento e pintura na região que apresenta corrosão.	P-1

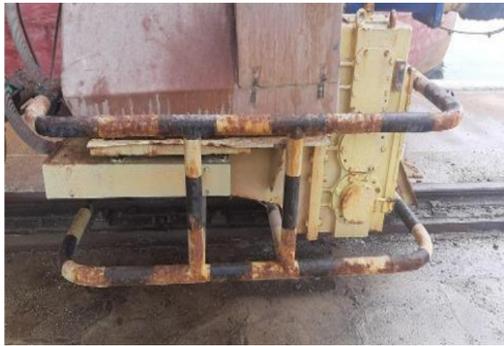
14	TRUCK - LADO MAR/TEAG	Foi evidenciado que o truck encontra-se com corrosão.	Necessário providenciar tratamento e pintura na região que apresenta corrosão.	P-1

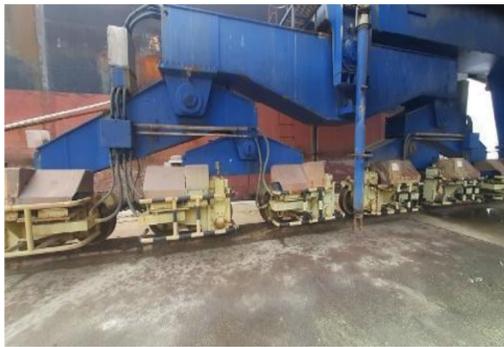
15	PROTEÇÃO DO TRUCK - LADO MAR/TEAG	Foi evidenciado que a proteção do truck encontra-se com corrosão	Necessário providenciar tratamento e pintura na região que apresenta corrosão.	P-1

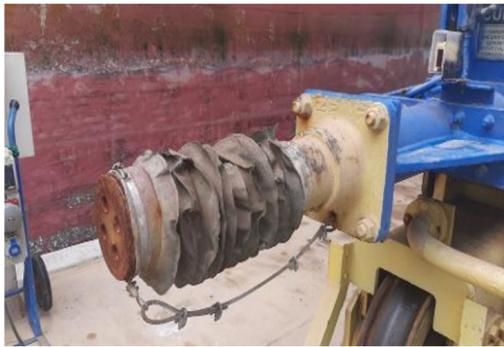
20	FINAL DE CURSO - LADO MAR/TGG	Foi evidenciado que o final de curso encontra-se com corrosão.	Necessário providenciar tratamento e pintura na região que apresenta corrosão.	P-1

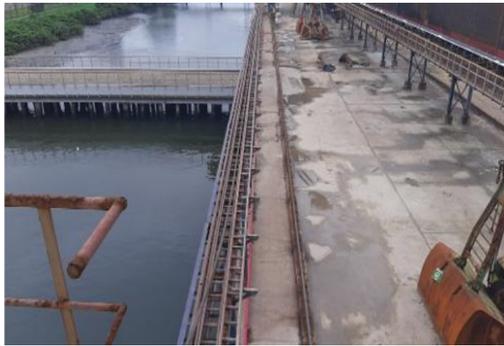
34	SUPORE DO GUIA DO CABO	Foi evidenciado que o suporte do guia do cabo encontra-se com corrosão.	Necessário providenciar tratamento e pintura nos pontos de corrosão do suporte do guia.	P-1

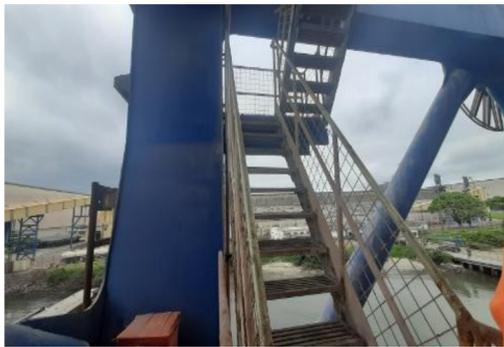
39	ESCADA DE ACESSO	Foi evidenciado que estrutura da escada de acesso encontra-se com corrosão.	Necessário providenciar tratamento e pintura na região que apresenta corrosão.	P-1

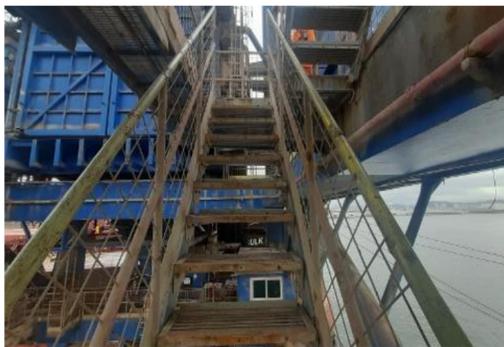
40	GUARDA CORPO - PATAMAR 2	Foi verificado que o guarda corpo apresenta pontos de corrosão.	Necessário providenciar tratamento e pintura nos pontos de corrosão do guarda corpo.	P-1

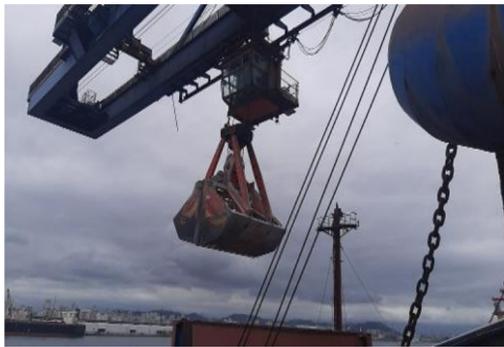
51	ESTRUTURA - SUPERIOR	Durante a presente inspeção foi evidenciado que a estrutura encontra-se com corrosão severa.	Necessário providenciar tratamento e pintura na região que apresenta corrosão.	P-1

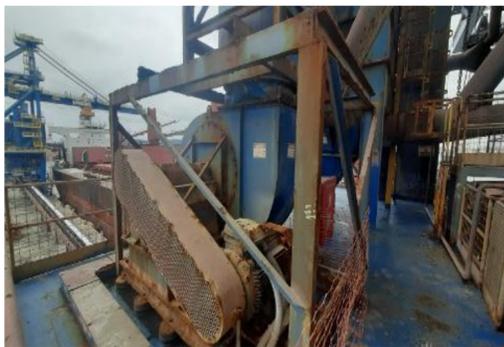
52	ESTRUTURA - LATERAL	Foi evidenciado que a estrutura encontra-se com corrosão.	Necessário providenciar tratamento e pintura na região que apresenta corrosão.	P-1

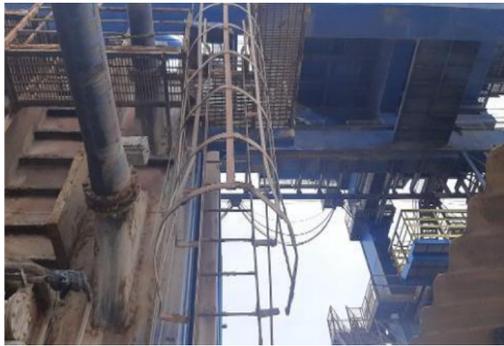
54	ESTRUTURA - LATERAL	Foi evidenciado que a estrutura encontra-se com corrosão.	Necessário providenciar tratamento e pintura na região que apresenta corrosão.	P-1

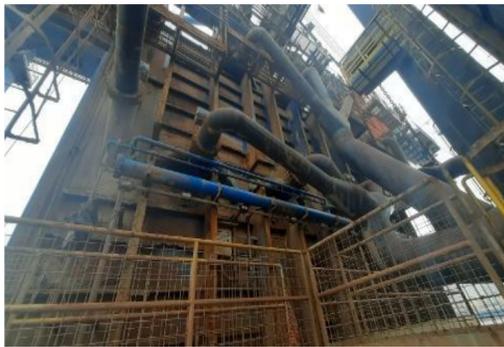
55	ESCADA DE ACESSO	Foi evidenciado que estrutura da escada de acesso encontra-se com corrosão.	Necessário providenciar tratamento e pintura na região que apresenta corrosão.	P-1

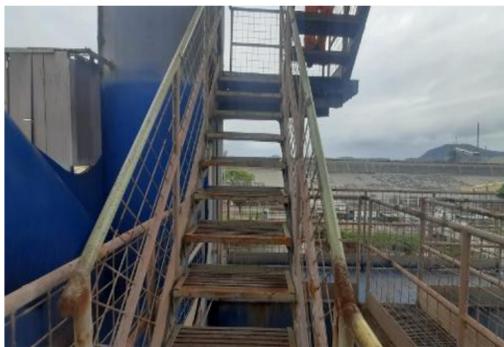
56	ESCADA DE ACESSO	Foi evidenciado que estrutura da escada de acesso encontra-se com corrosão.	Necessário providenciar tratamento e pintura na região que apresenta corrosão.	P-1

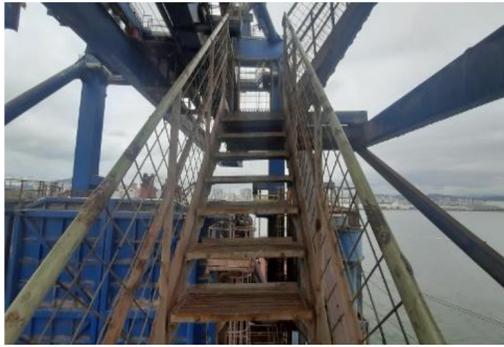
59	ESCADA DE ACESSO	Foi evidenciado que estrutura da escada de acesso encontra-se com corrosão.	Necessário providenciar tratamento e pintura na região que apresenta corrosão.	P-1

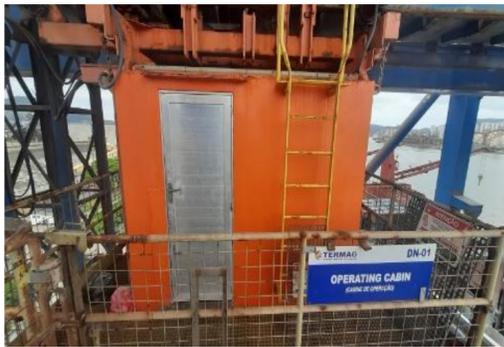
75	TRILHO - CABINE DE OPERAÇÃO	Durante a presente inspeção foi evidenciado que o trilho encontra-se com corrosão.	Necessário providenciar tratamento e pintura na região que apresenta corrosão.	P-1

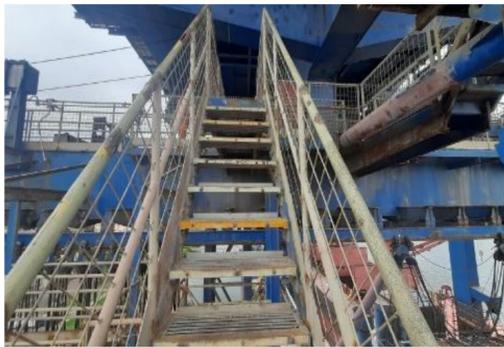
79	GUARDA CORPO - PATAMAR 4	Durante a presente inspeção foi evidenciado que o guarda corpo encontra-se com corrosão.	Necessário providenciar tratamento e pintura na região que apresenta corrosão.	P-1

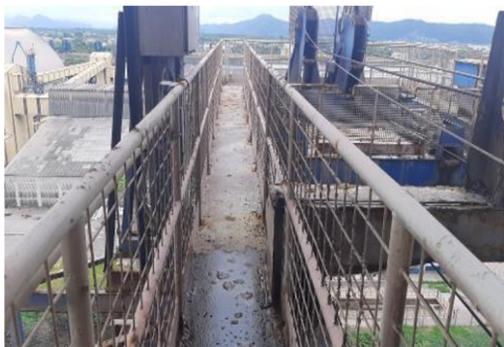
80	PISO - PATAMAR 4	Durante a presente inspeção foi evidenciado que o piso encontra-se com corrosão.	Necessário providenciar tratamento e pintura na região que apresenta corrosão.	P-1

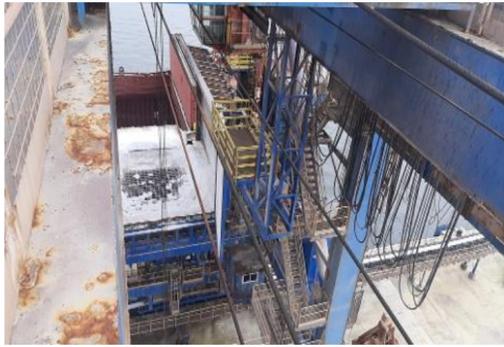
83	ROLDANAS - IÇAMENTO	Durante a presente inspeção foi evidenciado que as roldanas encontram-se com corrosão.	Necessário providenciar tratamento e pintura na região que apresenta corrosão.	P-1

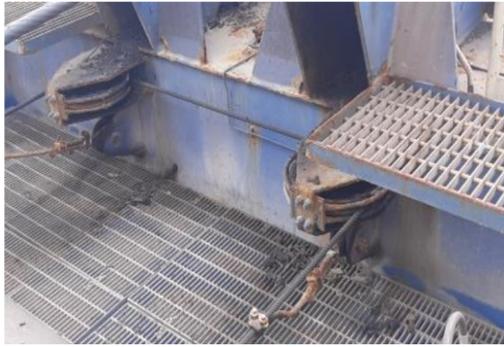
84	ROLDANAS - GRAB	Durante a presente inspeção foi evidenciado que as roldanas encontram-se com corrosão.	Necessário providenciar tratamento e pintura na região que apresenta corrosão.	P-1

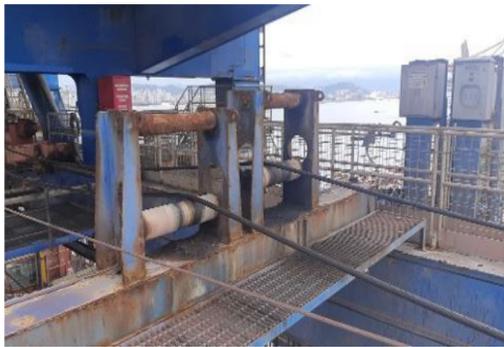
87	PARAFUSOS DE FIXAÇÃO	Durante a inspeção foi evidenciado que os parafusos de fixação encontram-se com corrosão.	Necessário providenciar tratamento e pintura na região que apresenta corrosão.	P-1

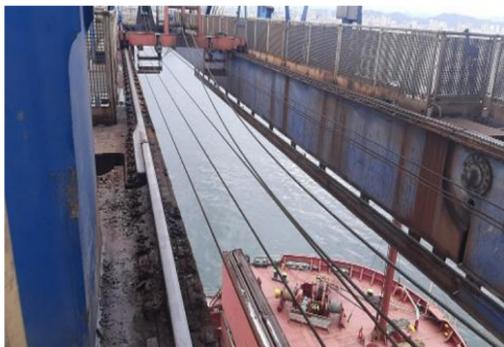
92	FIXAÇÃO DO TRILHO	Durante a presente inspeção foi evidenciado que a fixação do trilho encontra-se com corrosão	Necessário providenciar tratamento e pintura na região que apresenta corrosão.	P-1

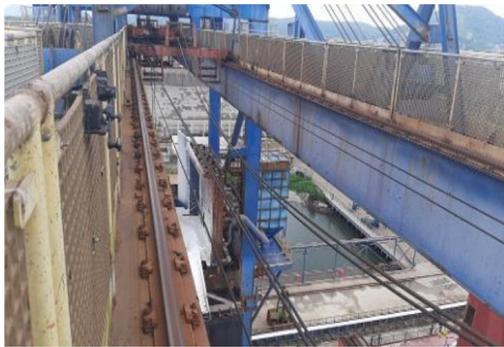
99	FIXAÇÃO DO TRILHO	Durante a presente inspeção foi evidenciado que a fixação do trilho encontra-se com corrosão	Necessário providenciar tratamento e pintura na região que apresenta corrosão.	P-1
