| <p><b>NR 29 – Norma Regulamentadora de Segurança e Saúde no Trabalho Portuário</b></p> | | <p>Relatório 5837</p> | <p>Página 1</p> |
| | | <p>Obra 10058</p> | <p>Revisão 0</p> |

# RELATÓRIO DE INTEGRIDADE NR-29

## SL - SHIPLOADER

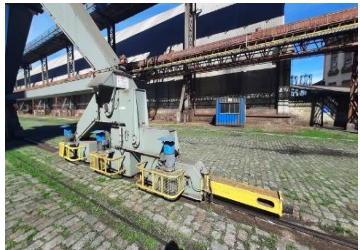
| Nº | LOCAL | SITUAÇÃO ENCONTRADA | RECOMENDAÇÃO | PRIORIDADE | FOTO |
|---|---|---|---|---|---|
| 1 | TRUCK - LADO TERRA<br>CENTRO DE SANTOS | Foi evidenciado que estrutura encontra-se em bom estado de conservação. | NADA CONSTA | - | |

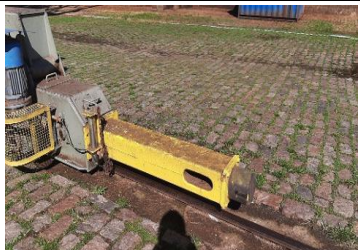
| Nº | LOCAL | SITUAÇÃO ENCONTRADA | RECOMENDAÇÃO | PRIORIDADE | FOTO |
|---|---|---|---|---|---|
| 2 | BATENTE - LADO TERRA<br>CENTRO DE SANTOS | Foi evidenciado que estrutura do batente encontra-se em bom estado de conservação. | NADA CONSTA | - | |

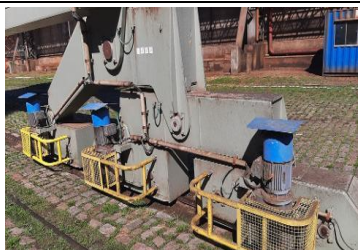
| Nº | LOCAL | SITUAÇÃO ENCONTRADA | RECOMENDAÇÃO | PRIORIDADE | FOTO |
|---|---|---|---|---|---|
| 3 | TRUCK - LADO TERRA<br>CENTRO DE SANTOS | Foi evidenciado que estrutura encontra-se em bom estado de conservação. | NADA CONSTA | - | |

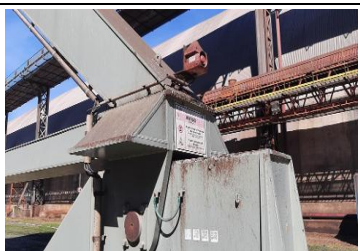
| Nº | LOCAL | SITUAÇÃO ENCONTRADA | RECOMENDAÇÃO | PRIORIDADE | FOTO |
|---|---|---|---|---|---|
| 4 | TRUCK - LADO TERRA<br>CENTRO DE SANTOS | Foi evidenciado que o sinal sonoro encontra-se em bom estado de conservação. | NADA CONSTA | - | |

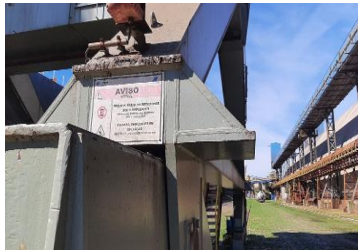
| Nº | LOCAL | SITUAÇÃO ENCONTRADA | RECOMENDAÇÃO | PRIORIDADE | FOTO |
|---|---|---|---|---|---|
| 5 | TRUCK - LADO TERRA<br>CENTRO DE SANTOS | Foi evidenciado que placa de aviso encontra-se em bom estado de conservação. | NADA CONSTA | - | |

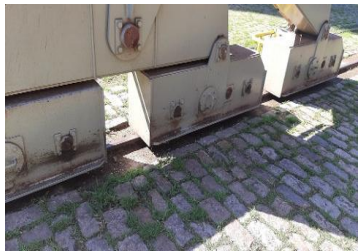
| Nº | LOCAL | SITUAÇÃO ENCONTRADA | RECOMENDAÇÃO | PRIORIDADE | FOTO |
|---|---|---|---|---|---|
| 6 | TRUCK - LADO TERRA<br>CENTRO DE SANTOS | Foi evidenciado que a face dos pinos encontram-se com corrosão superficial | Necessário acompanhar a evolução do nível de corrosão. | P-3 | |

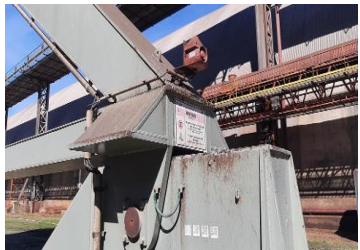
| Nº | LOCAL | SITUAÇÃO ENCONTRADA | RECOMENDAÇÃO | PRIORIDADE | FOTO |
|---|---|---|---|---|---|
| 7 | TRUCK - LADO TERRA<br>CENTRO DE SANTOS | Foi evidenciado que o aterramento encontra-se em bom estado de conservação. | NADA CONSTA | - | |

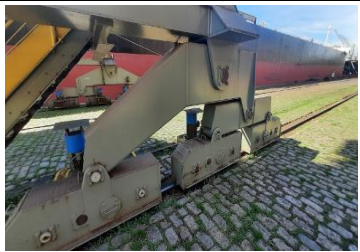
| Nº | LOCAL | SITUAÇÃO ENCONTRADA | RECOMENDAÇÃO | PRIORIDADE | FOTO |
|---|---|---|---|---|---|
| 8 | TRUCK - LADO TERRA<br>PONTA DA PRAIA | Foi evidenciado que a face dos pinos estão com corrosão. | Necessário providenciar tratamento e pintura nos pinos do truck. | P-2 | |

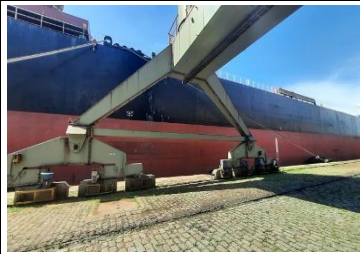
| Nº | LOCAL | SITUAÇÃO ENCONTRADA | RECOMENDAÇÃO | PRIORIDADE | FOTO |
|---|---|---|---|---|---|
| 25 | ESTRUTURA - LADO MAR | Foi evidenciado que a estrutura encontra-se em bom estado de conservação. | NADA CONSTA | - | |

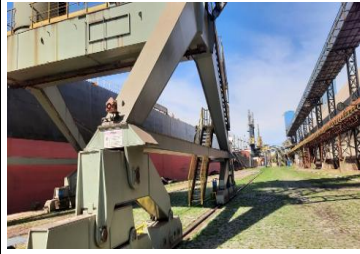
| Nº | LOCAL | SITUAÇÃO ENCONTRADA | RECOMENDAÇÃO | PRIORIDADE | FOTO |
|---|---|---|---|---|---|
| 26 | ESTRUTURA - LADO TERRA | Foi evidenciado que a estrutura encontra-se em bom estado de conservação. | NADA CONSTA | - | |

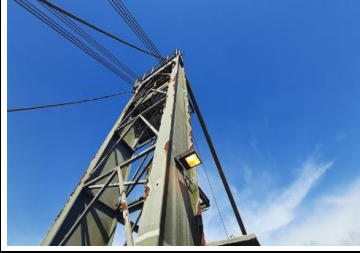
| Nº | LOCAL | SITUAÇÃO ENCONTRADA | RECOMENDAÇÃO | PRIORIDADE | FOTO |
|---|---|---|---|---|---|
| 27 | ESTRUTURA - TORRE | Foi evidenciado pontos de corrosão na torre do shiploader. | Necessário providenciar tratamento e pintura na região da torre, afim de evitar processo corrosivo. | P-2 | |

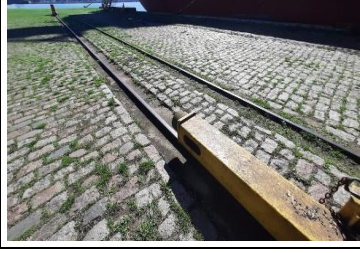
| Nº | LOCAL | SITUAÇÃO ENCONTRADA | RECOMENDAÇÃO | PRIORIDADE | FOTO |
|---|---|---|---|---|---|
| 28 | TRILHO - LADO TERRA | Foi evidenciado que o trilho encontram-se em bom estado de conservação. | NADA CONSTA | - | |

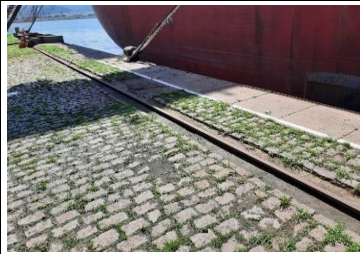
| Nº | LOCAL | SITUAÇÃO ENCONTRADA | RECOMENDAÇÃO | PRIORIDADE | FOTO |
|---|---|---|---|---|---|
| 29 | TRILHO - LADO MAR | Foi evidenciado que o trilho encontra-se em bom estado de conservação. | NADA CONSTA | - | |

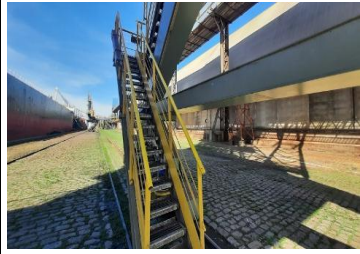
| Nº | LOCAL | SITUAÇÃO ENCONTRADA | RECOMENDAÇÃO | PRIORIDADE | FOTO |
|---|---|---|---|---|---|
| 30 | ESCALADA DE ACESSO | Foi evidenciado que a escada de acesso encontra-se em bom estado de conservação. | NADA CONSTA | - | |

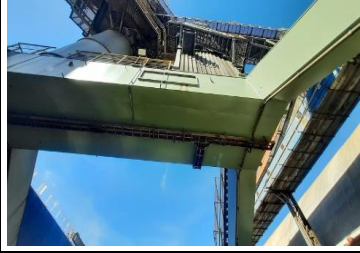
| Nº | LOCAL | SITUAÇÃO ENCONTRADA | RECOMENDAÇÃO | PRIORIDADE | FOTO |
|---|---|---|---|---|---|
| 31 | ELETROCALHA | Foi evidenciado que a eletrocalha encontra-se em bom estado de conservação. | NADA CONSTA | - | |

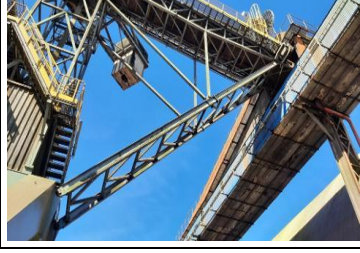
| Nº | LOCAL | SITUAÇÃO ENCONTRADA | RECOMENDAÇÃO | PRIORIDADE | FOTO |
|---|---|---|---|---|---|
| 32 | ESTRUTURA - APOIO | Foi evidenciado que a estrutura de apoio a correia encontra-se em bom estado de conservação. | NADA CONSTA | - | |

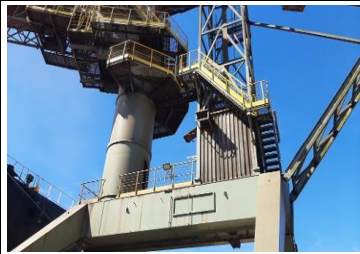
| Nº | LOCAL | SITUAÇÃO ENCONTRADA | RECOMENDAÇÃO | PRIORIDADE | FOTO |
|---|---|---|---|---|---|
| 33 | ILUMINAÇÃO - PARTE INFERIOR | Foi evidenciado que a luminária inferior encontra-se em bom estado de conservação. | NADA CONSTA | - | |

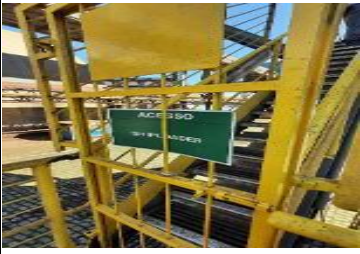
| Nº | LOCAL | SITUAÇÃO ENCONTRADA | RECOMENDAÇÃO | PRIORIDADE | FOTO |
|---|---|---|---|---|---|
| 34 | ESTRUTURA - ACESSO | Foi evidenciado que a porta de acesso do shiploader encontra-se em bom estado de conservação. | NADA CONSTA | - | |

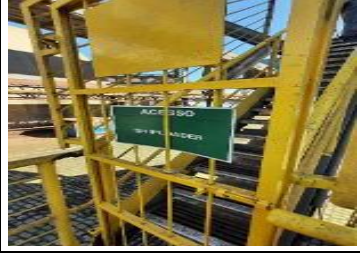
| Nº | LOCAL | SITUAÇÃO ENCONTRADA | RECOMENDAÇÃO | PRIORIDADE | FOTO |
|---|---|---|---|---|---|
| 35 | CORRIMÃO - ACESSO | Foi evidenciado que o corrimão encontra-se com corrosão severa. | Necessário providenciar manutenção do corrimão no trecho próximo a porta de acesso. | P-1 | |

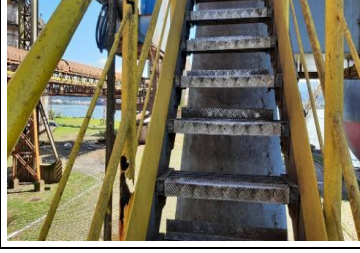
| Nº | LOCAL | SITUAÇÃO ENCONTRADA | RECOMENDAÇÃO | PRIORIDADE | FOTO |
|---|---|---|---|---|---|
| 36 | CORRIMÃO - ACESSO | Foi evidenciado que o corrimão encontra-se com corrosão severa. | Necessário providenciar manutenção do corrimão no trecho próximo a porta de acesso. | P-1 | |

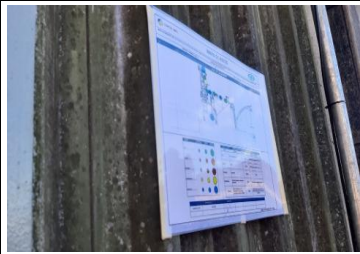
| Nº | LOCAL | SITUAÇÃO ENCONTRADA | RECOMENDAÇÃO | PRIORIDADE | FOTO |
|---|---|---|---|---|---|
| 37 | MAPA DE RISCO | Foi evidenciado que o mapa de risco encontra-se em bom estado de conservação. | NADA CONSTA | - | |

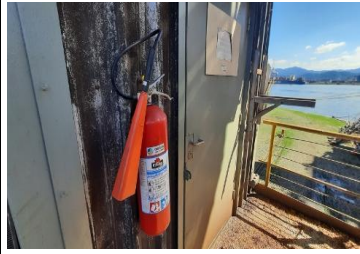
| Nº | LOCAL | SITUAÇÃO ENCONTRADA | RECOMENDAÇÃO | PRIORIDADE | FOTO |
|---|---|---|---|---|---|
| 38 | EXTINTOR - CCM | Foi evidenciado que o extintor encontra-se em bom estado de conservação. | NADA CONSTA | - | |

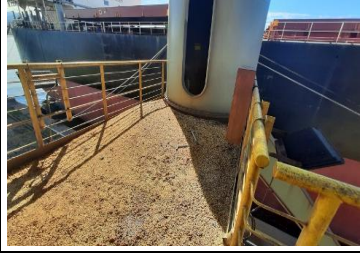
| Nº | LOCAL | SITUAÇÃO ENCONTRADA | RECOMENDAÇÃO | PRIORIDADE | FOTO |
|---|---|---|---|---|---|
| 39 | ACESSO - MESA DE GIRO | Foi evidenciado que o acesso a base da mesa de giro encontra-se com acúmulo de produto. | Necessário efetuar a limpeza do local no acesso da base da mesa de giro. | P-3 | |

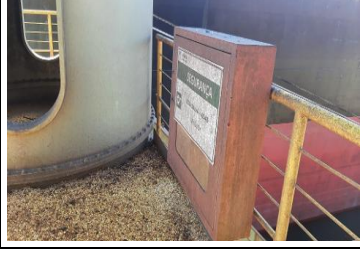
| Nº | LOCAL | SITUAÇÃO ENCONTRADA | RECOMENDAÇÃO | PRIORIDADE | FOTO |
|---|---|---|---|---|---|
| 40 | ACESSO - MESA DE GIRO | Foi evidenciado que o shiploader possui boia salva vidas. | NADA CONSTA | - | |

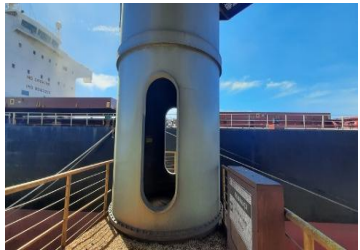
| Nº | LOCAL | SITUAÇÃO ENCONTRADA | RECOMENDAÇÃO | PRIORIDADE | FOTO |
|---|---|---|---|---|---|
| 41 | ACESSO - MESA DE GIRO | Foi evidenciado que estrutura da base da mesa de giro encontra-se em bom estado de conservação. | NADA CONSTA | - | |

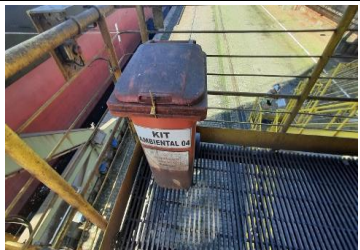
| Nº | LOCAL | SITUAÇÃO ENCONTRADA | RECOMENDAÇÃO | PRIORIDADE | FOTO |
|---|---|---|---|---|---|
| 42 | KIT AMBIENTAL | Foi evidenciado que o shiploader possui kit ambiental . | NADA CONSTA | - | |

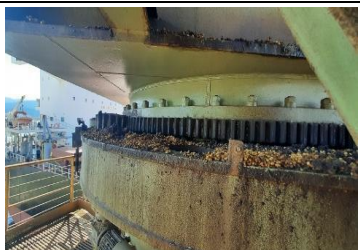
| Nº | LOCAL | SITUAÇÃO ENCONTRADA | RECOMENDAÇÃO | PRIORIDADE | FOTO |
|---|---|---|---|---|---|
| 43 | ENGRENAGEM - MESA DE GIRO | Foi evidenciado que a engrenagem da mesa de giro encontra-se com excesso de sujidade. | Necessario efetuar a limpeza do local das engrenagens da mesa de giro. | P-3 | |

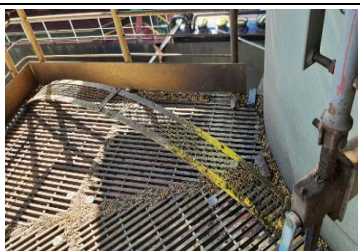
| Nº | LOCAL | SITUAÇÃO ENCONTRADA | RECOMENDAÇÃO | PRIORIDADE | FOTO |
|---|---|---|---|---|---|
| 44 | ESTRUTURA - MESA DE GIRO | Foi evidenciado que a proteção da mesa de giro está solta. | Necessário providenciar a instalação da proteção. | P-2 | |

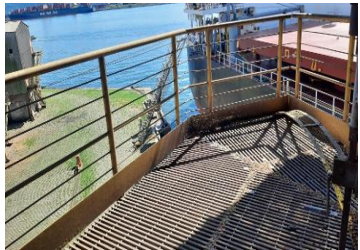
| Nº | LOCAL | SITUAÇÃO ENCONTRADA | RECOMENDAÇÃO | PRIORIDADE | FOTO |
|---|---|---|---|---|---|
| 45 | GUARDA CORPO - MESA DE GIRO | Foi evidenciado que o guarda corpo possui pontos de desgaste em sua pintura. | Necessário providenciar retoque nos pontos de desgaste, afim de evitar processo corrosivo no trecho próximo a mesa de giro. | P-3 | |

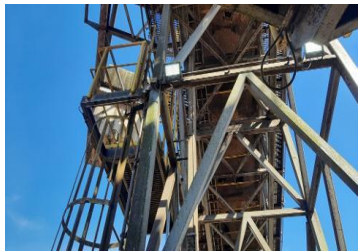
| Nº | LOCAL | SITUAÇÃO ENCONTRADA | RECOMENDAÇÃO | PRIORIDADE | FOTO |
|---|---|---|---|---|---|
| 46 | ESCADA MARINHEIRO - MESA DE GIRO | Foi evidenciado que a escada marinheiro encontra-se em bom estado de conservação. | NADA CONSTA | - | |

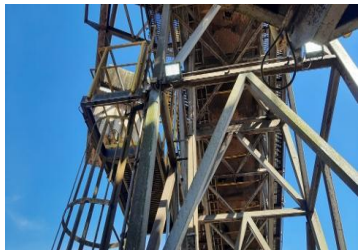
| Nº | LOCAL | SITUAÇÃO ENCONTRADA | RECOMENDAÇÃO | PRIORIDADE | FOTO |
|---|---|---|---|---|---|
| 47 | ILUMINAÇÃO - MESA DE GIRO | Foi evidenciado que a luminária encontra-se em bom estado de conservação. | NADA CONSTA | - | |

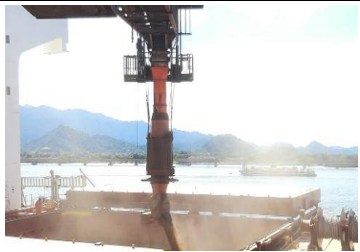
| Nº | LOCAL | SITUAÇÃO ENCONTRADA | RECOMENDAÇÃO | PRIORIDADE | FOTO |
|---|---|---|---|---|---|
| 48 | TUBO TELESCÓPICO | Foi evidenciado que o tubo telescópico encontra-se em bom estado de conservação. | NADA CONSTA | - | |

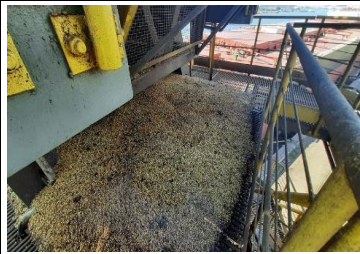
| Nº | LOCAL | SITUAÇÃO ENCONTRADA | RECOMENDAÇÃO | PRIORIDADE | FOTO |
|---|---|---|---|---|---|
| 49 | <b>CORREIA TRANSPORTADORA</b> | Foi evidenciado que abaixo da correia transportadora da lança existe acúmulo de material. | Necessário efetuar a limpeza do local abaixo da correia transportadora. | P-3 | |

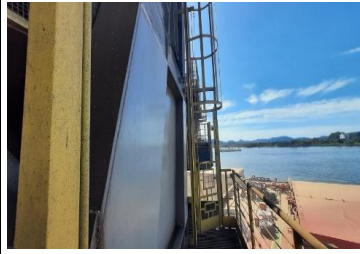
| Nº | LOCAL | SITUAÇÃO ENCONTRADA | RECOMENDAÇÃO | PRIORIDADE | FOTO |
|---|---|---|---|---|---|
| 50 | <b>ESCADA MARINHEIRO - ACESSO CORREIA</b> | Foi evidenciado que a escada marinheiro encontra-se em bom estado de conservação. | NADA CONSTA | - | |

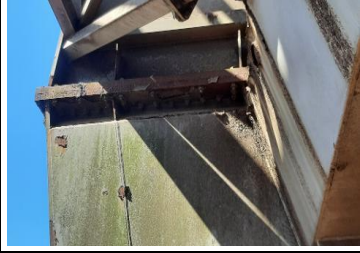
| Nº | LOCAL | SITUAÇÃO ENCONTRADA | RECOMENDAÇÃO | PRIORIDADE | FOTO |
|---|---|---|---|---|---|
| 51 | <b>ESTRUTURA - ACIMA DA CORREIA TRANSPORTADORA DA LANÇA</b> | Foi evidenciado pontos de corrosão na região da junção parafusada acima da Correia Transportadora. | Necessário providenciar tratamento e pintura na região da junção parafusada acima da Correia Transportadora, afim de evitar processo corrosivo. | P-2 | |

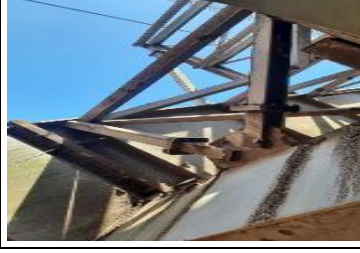
| Nº | LOCAL | SITUAÇÃO ENCONTRADA | RECOMENDAÇÃO | PRIORIDADE | FOTO |
|---|---|---|---|---|---|
| 52 | <b>ESTRUTURA - ACIMA DA CORREIA TRANSPORTADORA DA LANÇA</b> | Foi evidenciado pontos de corrosão da estrutura acima da Correia Transportadora. | Necessário providenciar tratamento e pintura na região da estrutura acima da correia transportadora, afim de evitar processo corrosivo. | P-2 | |

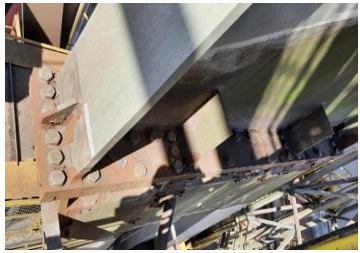
| Nº | LOCAL | SITUAÇÃO ENCONTRADA | RECOMENDAÇÃO | PRIORIDADE | FOTO |
|---|---|---|---|---|---|
| 53 | ESTRUTURA - ACIMA DA CORREIA TRANSPORTADORA DA LANÇA | Foi evidenciado que a estrutura encontra-se em bom estado de conservação. | NADA CONSTA | - | |

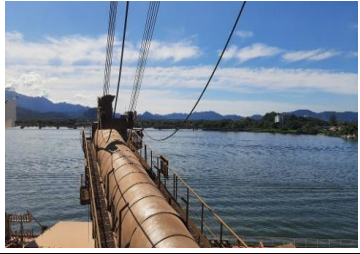
| Nº | LOCAL | SITUAÇÃO ENCONTRADA | RECOMENDAÇÃO | PRIORIDADE | FOTO |
|---|---|---|---|---|---|
| 54 | ESTRUTURA - LANÇA | Foi evidenciado que o cabo de aço encontra-se em bom estado de conservação. | NADA CONSTA | - | |

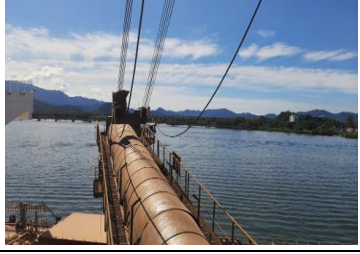
| Nº | LOCAL | SITUAÇÃO ENCONTRADA | RECOMENDAÇÃO | PRIORIDADE | FOTO |
|---|---|---|---|---|---|
| 55 | ESTRUTURA - LANÇA | Foi evidenciado que as polias e cabo da lança encontram-se em bom estado de conservação. | NADA CONSTA | - | |

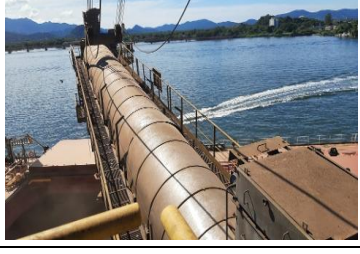
| Nº | LOCAL | SITUAÇÃO ENCONTRADA | RECOMENDAÇÃO | PRIORIDADE | FOTO |
|---|---|---|---|---|---|
| 56 | ESTRUTURA - LANÇA | Foi evidenciado que as passarelas da lança encontram-se em bom estado de conservação. | NADA CONSTA | - | |

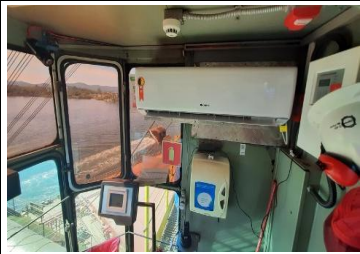
| Nº | LOCAL | SITUAÇÃO ENCONTRADA | RECOMENDAÇÃO | PRIORIDADE | FOTO |
|---|---|---|---|---|---|
| 69 | CABINE DE OPERAÇÃO | Foi evidenciado que a cabine encontra-se em bom estado de conservação. | NADA CONSTA | - | |

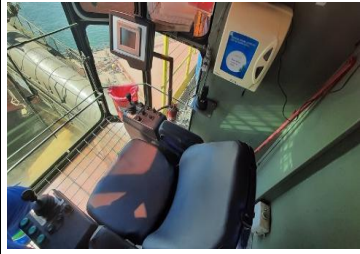
| Nº | LOCAL | SITUAÇÃO ENCONTRADA | RECOMENDAÇÃO | PRIORIDADE | FOTO |
|---|---|---|---|---|---|
| 70 | CABINE DE OPERAÇÃO | Foi evidenciado que a cabine se encontra em bom estado de conservação. | NADA CONSTA | - | |

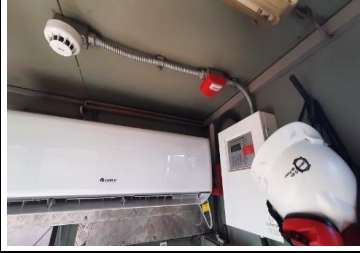
| Nº | LOCAL | SITUAÇÃO ENCONTRADA | RECOMENDAÇÃO | PRIORIDADE | FOTO |
|---|---|---|---|---|---|
| 71 | SISTEMA CONTRA INCÊNDIO | Foi evidenciado que sistema contra incêndio encontra-se em bom estado de conservação. | NADA CONSTA | - | |

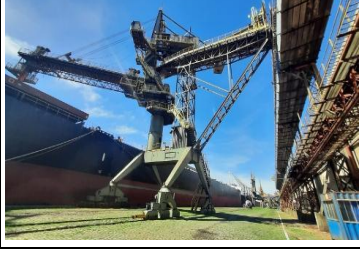
| Nº | LOCAL | SITUAÇÃO ENCONTRADA | RECOMENDAÇÃO | PRIORIDADE | FOTO |
|---|---|---|---|---|---|
| 72 | CAPACIDADE MÁXIMA | Foi verificado que o equipamento não possui identificação de capacidade máxima de carga. | Necessário providenciar a pintura com a indicação de capacidade máxima. | P-1 | |

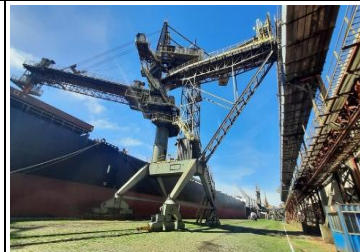
| | | | | | <b>LEGENDA DE PRIORIDADE:</b> |
|---|---|---|---|---|---|
| 73 | TAG | Foi verificado que o equipamento não possui identificação de TAG. | Necessário providenciar identificação da TAG. | P-3 | |

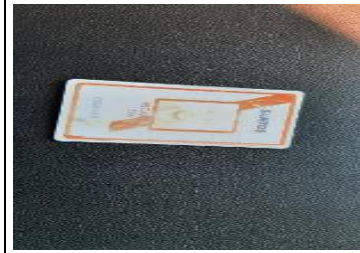
| | | | | | <b>LEGENDA DE PRIORIDADE:</b> |
|---|---|---|---|---|---|
| 74 | CRACHÁ | Foi evidenciado que o operador possui crachá de identificação. | NADA CONSTA | - | |
