<b>MOSAIC ARAXÁ / MG</b>	
<b>NR 18 – REALIZAR INSPEÇÃO ESTRUTURAL EM EDIFICAÇÕES E INSPEÇÃO POR DRONE NOS TELHADOS DE COBERTURA.</b>	<b>Relatório</b> 5849	<b>Página</b> <div style="text-align: right;"><b>1</b></div>	
	<b>Obra</b> 10036	<b>Revisão</b> <div style="text-align: right;"><b>0</b></div>

# INSPEÇÃO DE INTEGRIDADE

## MOSAIC ARAXÁ/MG

### QUIOSQUE

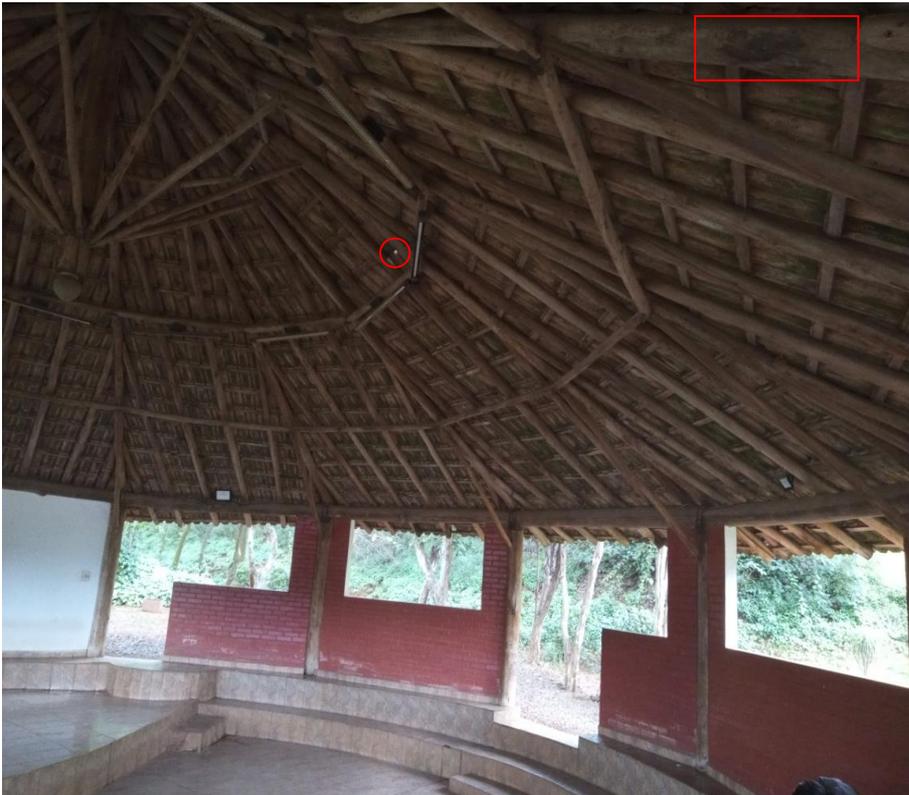
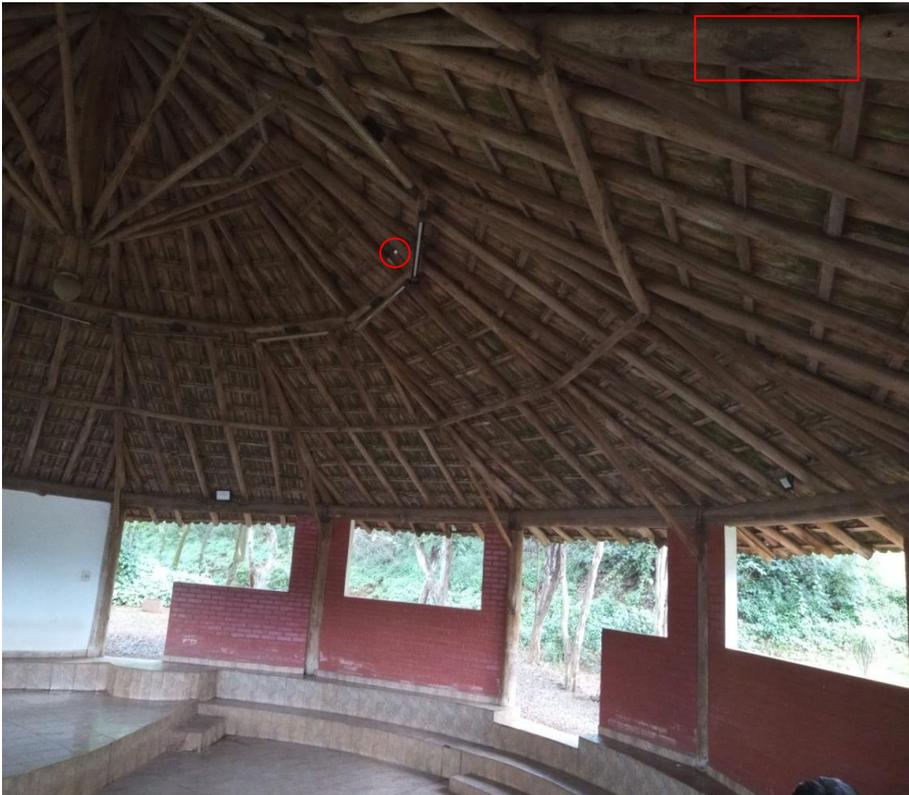
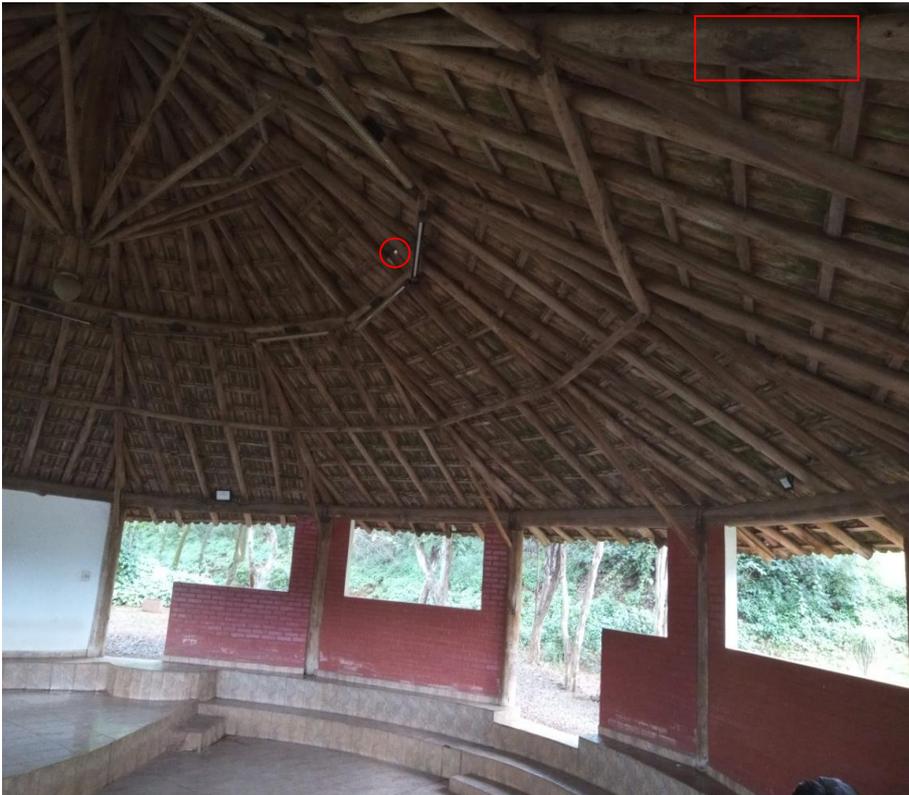
RESISTÊNCIA: 75-95% AÇÃO CORRETIVA: REPINTURA, APERTO DOS PARAFUSOS, E OUTROS REPAROS MENORES.
<b>EVIDÊNCIA</b>			<b>CATEGORIA DE CONDIÇÃO: 4</b>
FENDILHAMENTO DAS TORAS (ESTRUTURA DO TELHADO) - DESLOCAMENTO DE TELHAS - TELHAS DANIFICADAS			AS ESTRUTURAS DA PLANTA APRESENTAM DETERIORIZAÇÃO SEVERA EM UMA DAS EXTENSÕES ONDE HÁ GRANDE REDUÇÃO DE RESISTÊNCIA. ATENÇÃO URGENTE DEVE SER DADA AO REPARO.
<b>RESULTADOS</b>

Evidenciado que a estrutura do Quiosque apresenta patologias no telhado, onde as toras de madeira estão fendilhadas, deslocadas e danificadas. O fendilhamento refere-se a rachaduras ao longo das toras, o deslocamento indica fixação inadequada e as toras danificadas podem comprometer a estabilidade e resistência do telhado.	<b>RECOMENDAÇÃO</b>	AS ESTRUTURAS DA ÁREA MOSTRAM DETERIORIZAÇÃO SEVERA, EM UMA EXTENSÃO ONDE HÁ POUCA RESISTÊNCIA ÚTIL RESIDUAL.	
Necessário intervenção prioritária antes de liberar a região do Quiosque, incluindo as substituições das toras danificadas, realinhamento e fixação onde aplicável, além de tratamentos de proteção e manutenção regular para prevenir recorrências. Recomenda-se contratar profissionais especializados para realizar os reparos necessários e garantir a segurança e integridade estrutural do telhado.	RESISTÊNCIA: < 50% AÇÃO CORRETIVA: REPARO OU TROCA DOS ELEMENTOS ESTRUTURAIS COM URGÊNCIA.

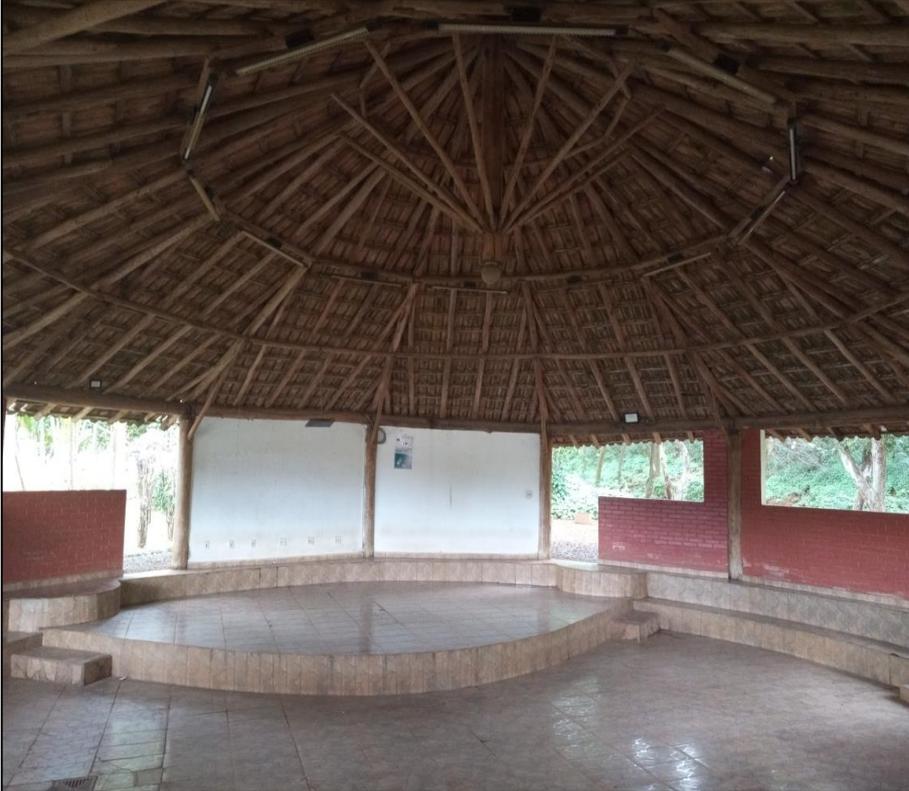
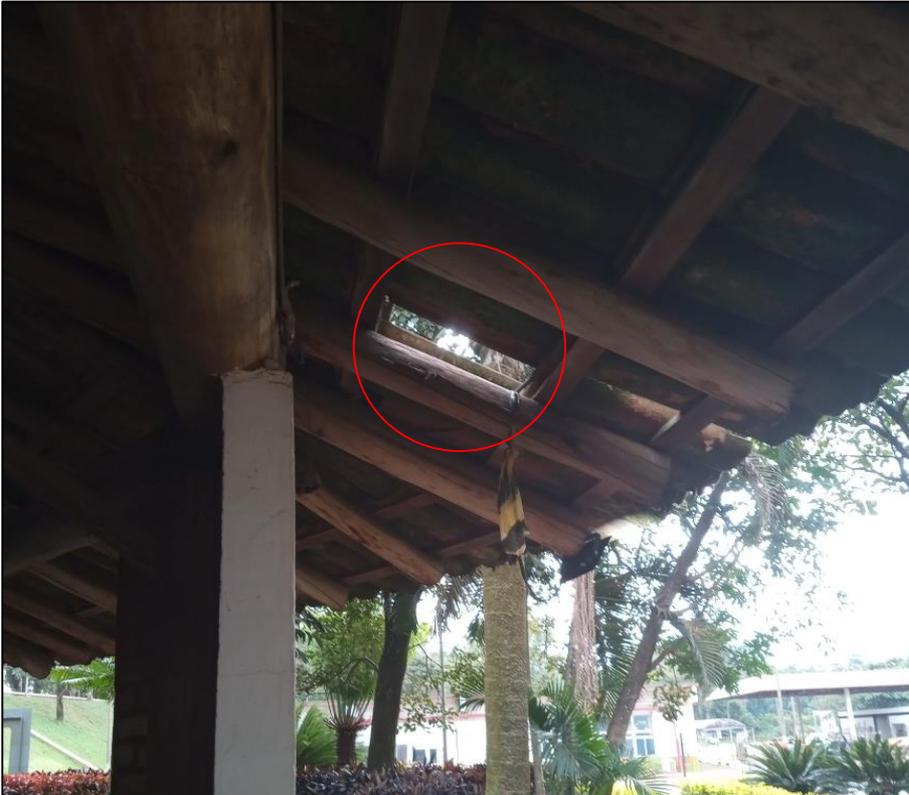
<b>LOCALIZAÇÃO</b>  TELHADO INTERNO			<b>CATEGORIA DE CONDIÇÃO: 4</b>  AS ESTRUTURAS DA ÁREA APRESENTAM ALGUMA DETERIORIZAÇÃO EM UMA EXTENSÃO ONDE HÁ ALGUMA REDUÇÃO DE RESISTÊNCIA. HÁ ALGUM COMPROMETIMENTO PARA O USO SEGURO DAS ESTRUTURAS.  RESISTÊNCIA: 75-95% AÇÃO CORRETIVA: REPINTURA, APERTO DOS PARAFUSOS, E OUTROS REPAROS MENORES.
<b>TRATATIVA</b>  SUBSTITUIÇÃO COMPLETA			<b>CATEGORIA DE CONDIÇÃO: 5</b>  AS ESTRUTURAS DA PLANTA APRESENTAM DETERIORIZAÇÃO SEVERA EM UMA DAS EXTENSÕES ONDE HÁ GRANDE REDUÇÃO DE RESISTÊNCIA. ATENÇÃO URGENTE DEVE SER DADA AO REPARO.  RESISTÊNCIA: 50-75% AÇÃO CORRETIVA: REPARO OU TROCA DOS ELEMENTOS ESTRUTURAIS
<b>EVIDÊNCIA</b>  AUSÊNCIA DE TELHAS	<b>FOTO GERAL DA EVIDÊNCIA</b>		<b>CATEGORIA DE CONDIÇÃO: 3</b>  AS ESTRUTURAS DA PLANTA APRESENTAM DETERIORIZAÇÃO SEVERA EM UMA DAS EXTENSÕES ONDE HÁ GRANDE REDUÇÃO DE RESISTÊNCIA. ATENÇÃO URGENTE DEVE SER DADA AO REPARO.  RESISTÊNCIA: 50-75% AÇÃO CORRETIVA: REPARO OU TROCA DOS ELEMENTOS ESTRUTURAIS

<b>RESULTADOS</b>  PRIORIDADE: 0  CATEGORIA DA CONDIÇÃO: 3

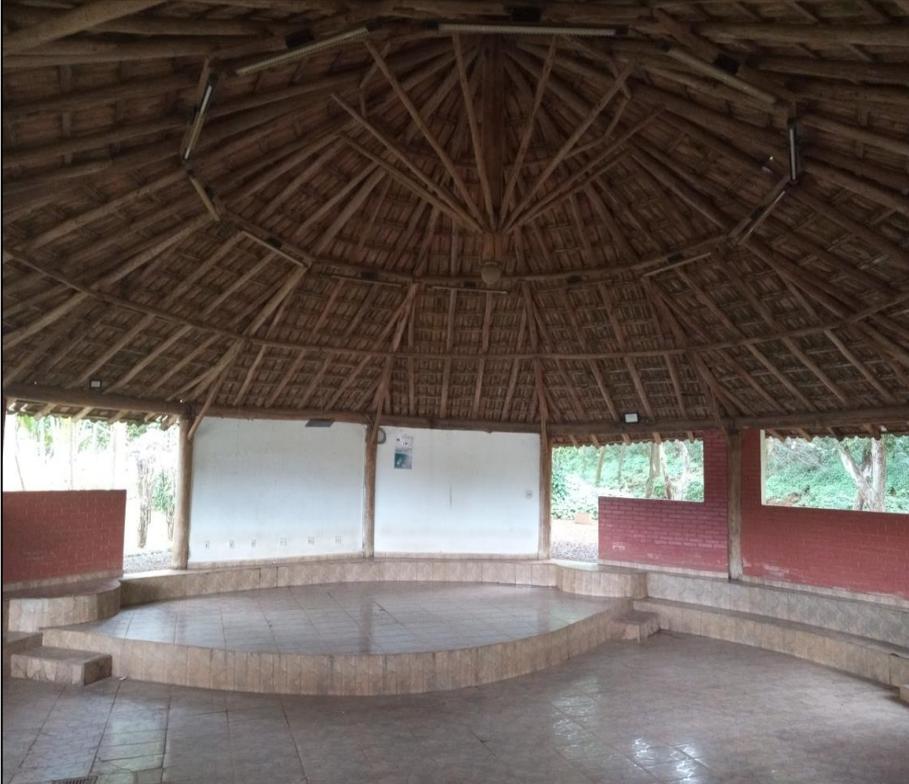
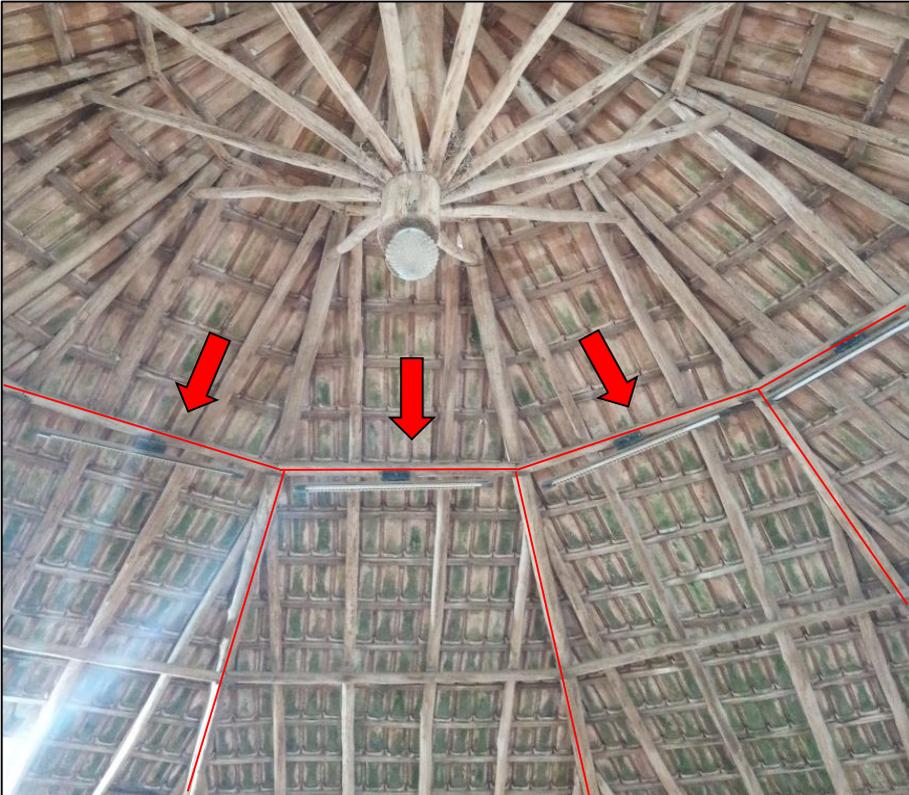
Evidenciado que a estrutura do Quiosque apresenta patologias no telhado, onde as toras de madeira estão fendilhadas, deslocadas e danificadas. O fendilhamento refere-se a rachaduras ao longo das toras, o deslocamento indica fixação inadequada e as toras danificadas podem comprometer a estabilidade e resistência do telhado.	Necessário intervenção prioritária antes de liberar a região do Quiosque, incluindo as substituições das toras danificadas, realinhamento e fixação onde aplicável, além de tratamentos de proteção e manutenção regular para prevenir recorrências. Recomenda-se contratar profissionais especializados para realizar os reparos necessários e garantir a segurança e integridade estrutural do telhado.

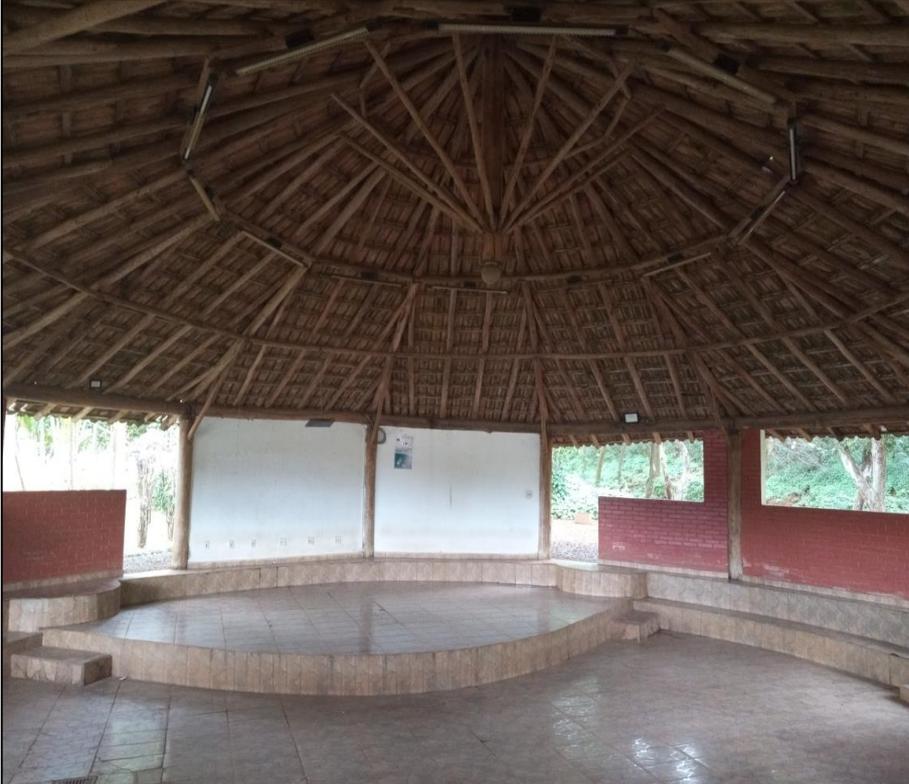
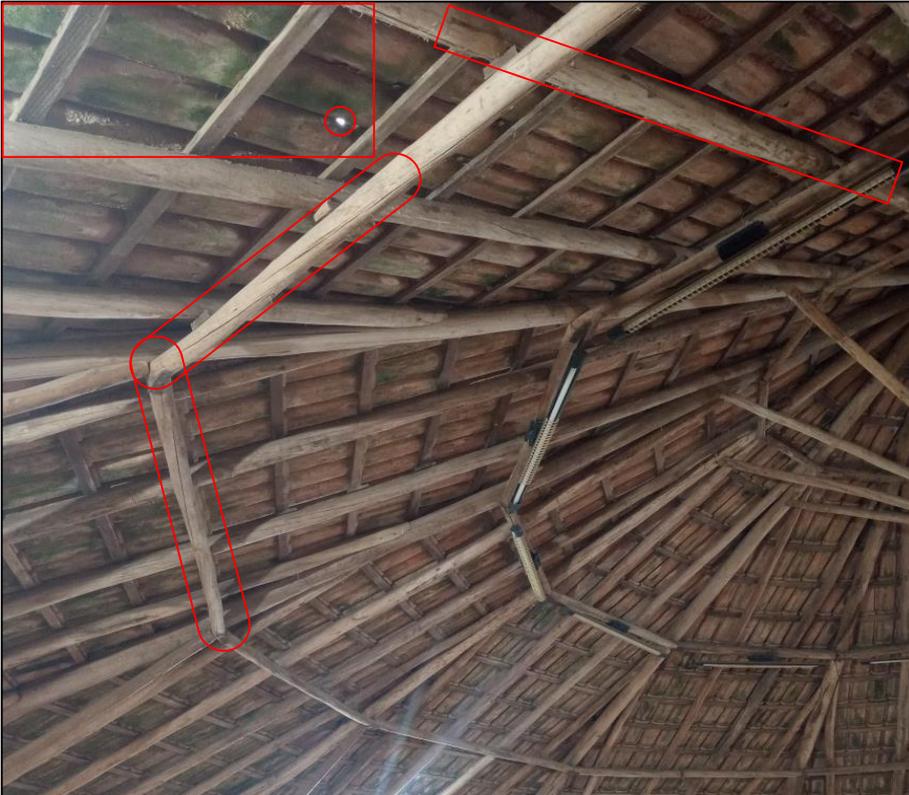
FENDILHAMENTO DAS TORAS (ESTRUTURA DO TELHADO) - DESLOCAMENTO DE TELHAS - TELHAS DANIFICADAS	<b>RECOMENDAÇÃO</b>		
<b>RESULTADOS</b>	Evidenciado que a estrutura do Quiosque apresenta patologias no telhado, onde as toras de madeira estão fendilhadas, deslocadas e danificadas. O fendilhamento refere-se a rachaduras ao longo das toras, o deslocamento indica fixação inadequada e as toras danificadas podem comprometer a estabilidade e resistência do telhado.		Necessário intervenção prioritária antes de liberar a região do Quiosque, incluindo as substituições das toras danificadas, realinhamento e fixação onde aplicável, além de tratamentos de proteção e manutenção regular para prevenir recorrências. Recomenda-se contratar profissionais especializados para realizar os reparos necessários e garantir a segurança e integridade estrutural do telhado.
PRIORIDADE: 0			
CATEGORIA DA CONDIÇÃO: 4

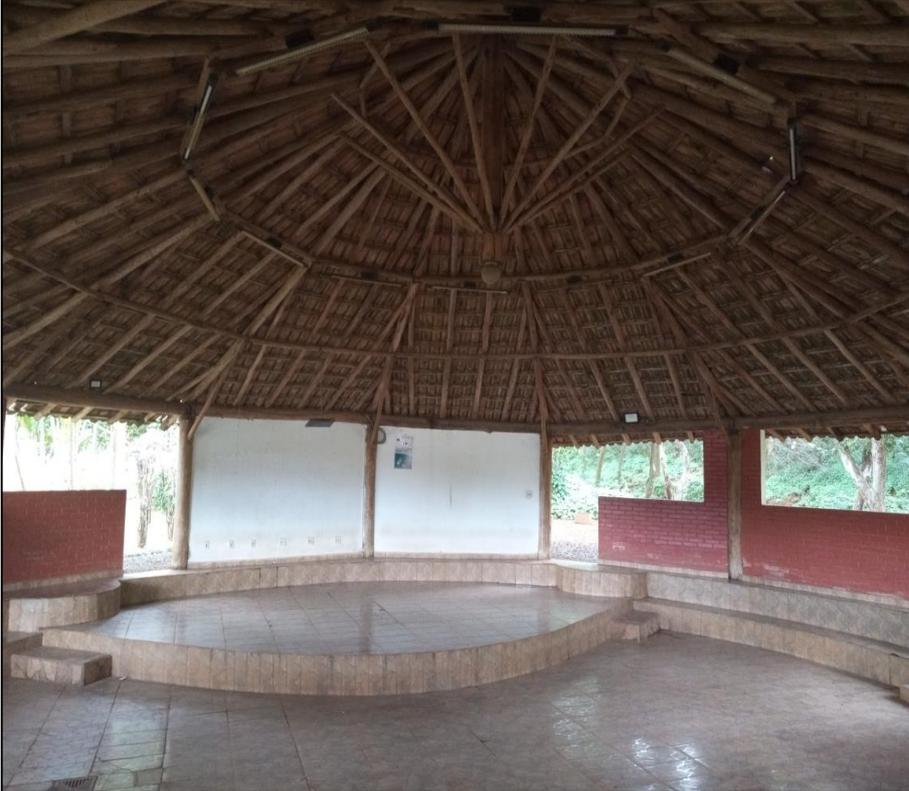
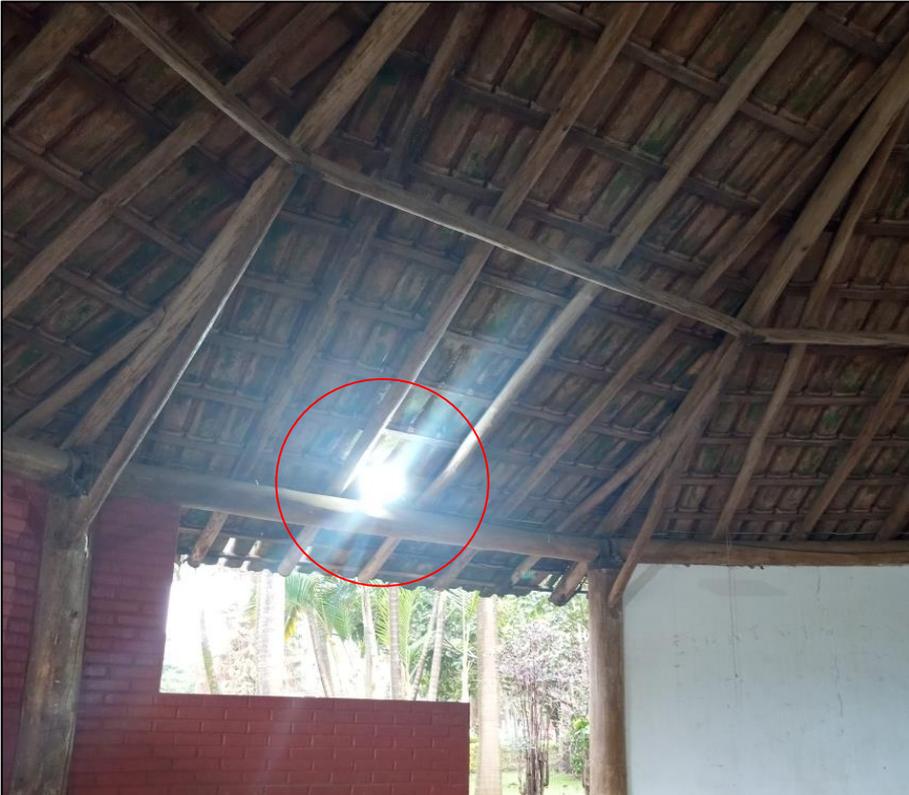
<b>CATEGORIA DE CONDIÇÃO: 3</b>	
QUIOSQUE		<p>AS ESTRUTURAS DA ÁREA APRESENTAM ALGUMA DETERIORIZAÇÃO EM UMA EXTENSÃO ONDE HÁ ALGUMA REDUÇÃO DE RESISTÊNCIA. HÁ ALGUM COMPROMETIMENTO PARA O USO SEGURO DAS ESTRUTURAS.</p> <p>RESISTÊNCIA: 75-95% AÇÃO CORRETIVA: REPINTURA, APERTO DOS PARAFUSOS, E OUTROS REPAROS MENORES.</p>	
<b>LOCALIZAÇÃO</b>		<b>CATEGORIA DE CONDIÇÃO: 4</b>	
TELHADO INTERNO		<p>AS ESTRUTURAS DA PLANTA APRESENTAM DETERIORIZAÇÃO SEVERA EM UMA DAS EXTENSÕES ONDE HÁ GRANDE REDUÇÃO DE RESISTÊNCIA. ATENÇÃO URGENTE DEVE SER DADA AO REPARO.</p> <p>RESISTÊNCIA: 50-75% AÇÃO CORRETIVA: REPARO OU TROCA DOS ELEMENTOS ESTRUTURAIIS</p>	
<b>TRATATIVA</b>		<b>FOTO GERAL DA EVIDÊNCIA</b>	<b>CATEGORIA DE CONDIÇÃO: 5</b>
SUBSTITUIÇÃO COMPLETA	<p><b>DESCRİÇÃO</b></p> <p>A estrutura do quiosque apresenta uma situação crítica de ausência de telhas no telhado, o que compromete a proteção contra os elementos naturais. Isso resulta em possíveis danos à estrutura, vazamentos, problemas de umidade e desconforto térmico. A seleção adequada das telhas e a aplicação de revestimentos de proteção são recomendadas. A instalação correta das telhas é crucial para garantir a durabilidade e a funcionalidade do telhado.</p>	<p><b>RECOMENDAÇÃO</b></p> <p>Necessário instalação de novas telhas antes de liberar a região do Quiosque, de modo a encerrar quaisquer pontos em aberto gerados pela sua ausência, sanando os problemas acarretados.</p>

<b>EVIDÊNCIA</b>			<p>AS ESTRUTURAS DA ÁREA MOSTRAM DETERIORIZAÇÃO SEVERA, EM UMA EXTENSÃO ONDE HÁ POUCA RESISTÊNCIA ÚTIL RESIDUAL.</p> <p>RESISTÊNCIA: &lt; 50% AÇÃO CORRETIVA: REPARO OU TROCA DOS ELEMENTOS ESTRUTURAIIS COM URGÊNCIA.</p>
AUSÊNCIA DE TELHAS			
<b>RESULTADOS</b>			
PRIORIDADE: 0			
CATEGORIA DA CONDIÇÃO: 3

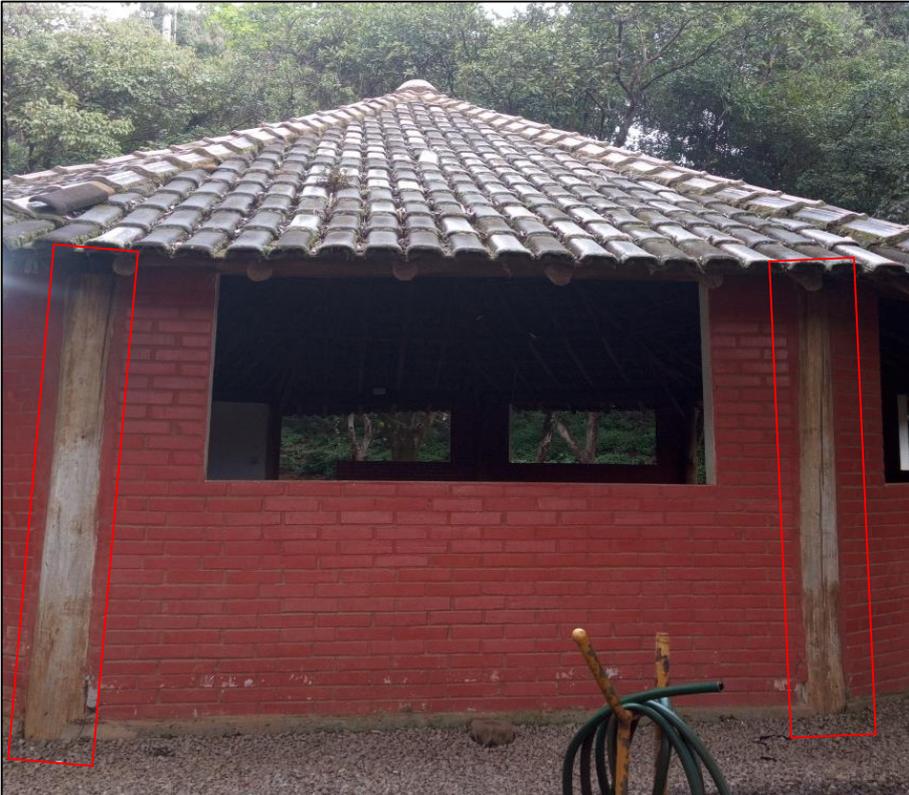
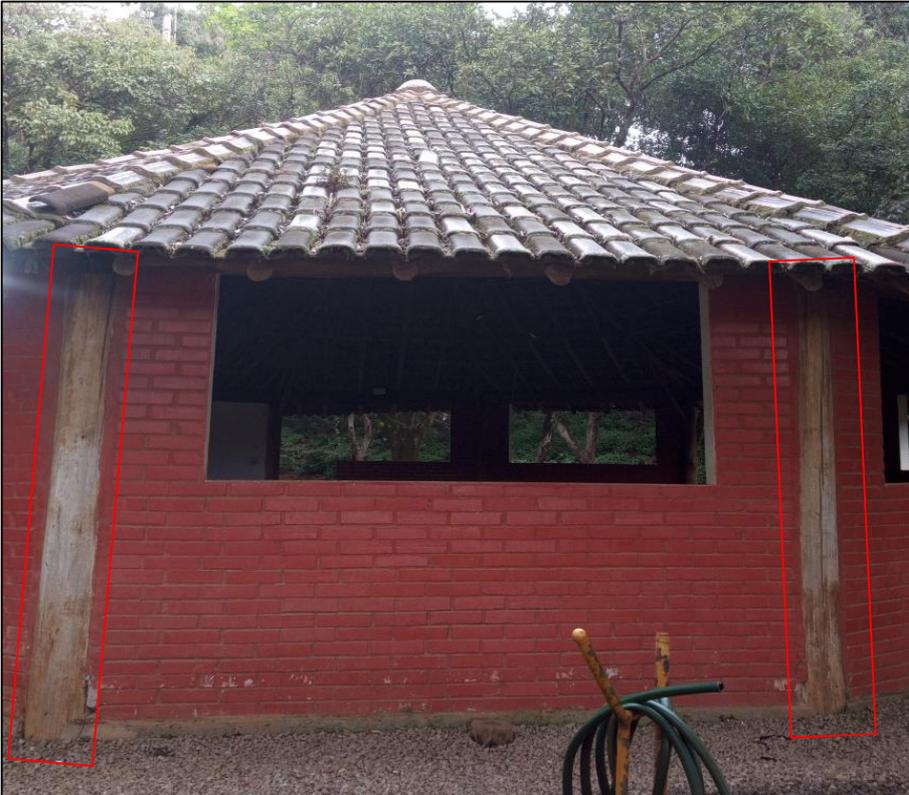
PILARES DE MADEIRA			<b>CATEGORIA DE CONDIÇÃO: 3</b>
<b>TRATATIVA</b>			AS ESTRUTURAS DA ÁREA APRESENTAM ALGUMA DETERIORIZAÇÃO EM UMA EXTENSÃO ONDE HÁ ALGUMA REDUÇÃO DE RESISTÊNCIA. HÁ ALGUM COMPROMETIMENTO PARA O USO SEGURO DAS ESTRUTURAS.
SUBSTITUIÇÃO COMPLETA

RESISTÊNCIA: 75-95% AÇÃO CORRETIVA: REPINTURA, APERTO DOS PARAFUSOS, E OUTROS REPAROS MENORES.
<b>EVIDÊNCIA</b>			<b>CATEGORIA DE CONDIÇÃO: 4</b>
FENDILHAMENTO DAS TORAS (PILARES), E DETERIORAÇÃO DAS MADEIRAS			AS ESTRUTURAS DA PLANTA APRESENTAM DETERIORIZAÇÃO SEVERA EM UMA DAS EXTENSÕES ONDE HÁ GRANDE REDUÇÃO DE RESISTÊNCIA. ATENÇÃO URGENTE DEVE SER DADA AO REPARO.
<b>RESULTADOS</b>			RESISTÊNCIA: 50-75% AÇÃO CORRETIVA: REPARO OU TROCA DOS ELEMENTOS ESTRUTURAIS
PRIORIDADE: 0			<b>CATEGORIA DA CONDIÇÃO: 4</b>
CATEGORIA DA CONDIÇÃO: 4	<b>DESCRIÇÃO</b>		<b>CATEGORIA DE CONDIÇÃO: 5</b>
<p>Evidenciado presença de fendilhamento nos pilares de madeira, assim como deterioração em sua composição. Os fendilhamentos são críticos pois comprometem a integridade estrutural dos pilares, tornando-os menos capazes de suportar as cargas que estão sujeitos, não oferecendo estabilidade.</p>			<p>Necessário substituir os pilares de sustentação. Assim que realizada, os novos pilares do Quiosque deverão garantir a segurança e durabilidade, evitando potenciais problemas estruturais no futuro.</p>

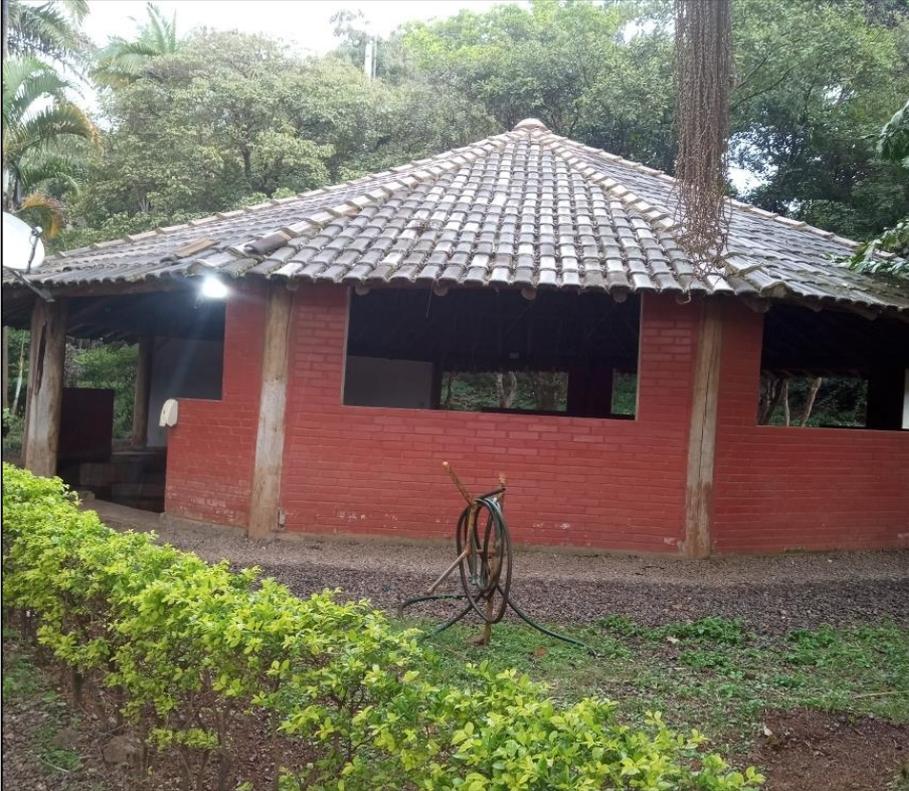
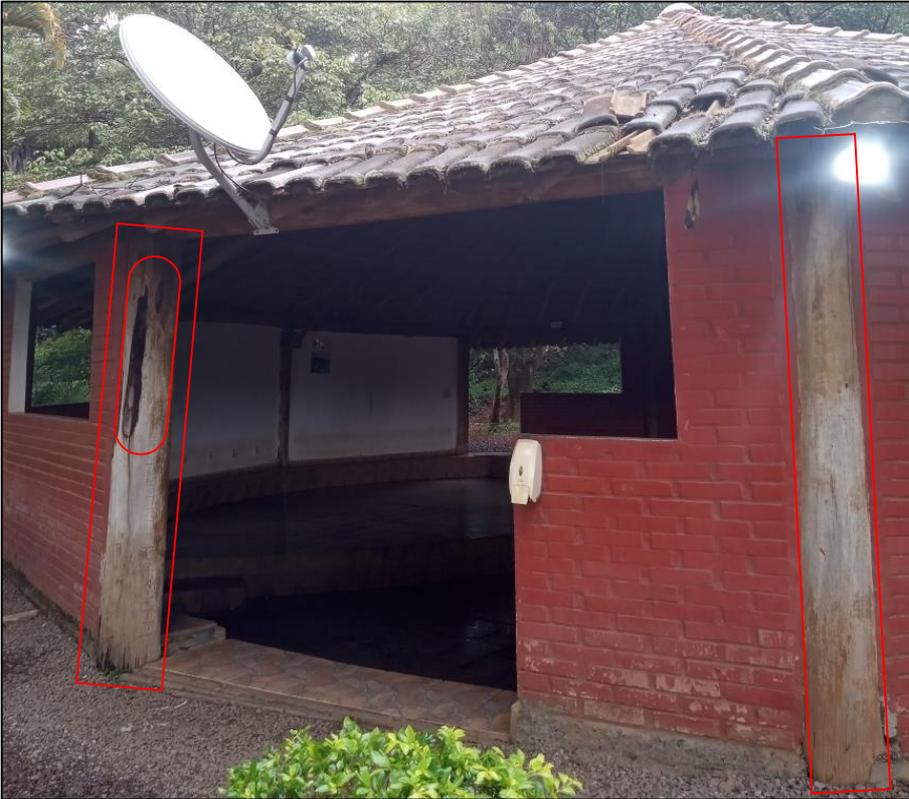
<b>LOCALIZAÇÃO</b>  PILARES DE MADEIRA			<b>CATEGORIA DE CONDIÇÃO: 4</b>  AS ESTRUTURAS DA PLANTA APRESENTAM DETERIORIZAÇÃO SEVERA EM UMA DAS EXTENSÕES ONDE HÁ GRANDE REDUÇÃO DE RESISTÊNCIA. ATENÇÃO URGENTE DEVE SER DADA AO REPARO.  RESISTÊNCIA: 50-75% AÇÃO CORRETIVA: REPARO OU TROCA DOS ELEMENTOS ESTRUTURAIS
<b>TRATATIVA</b>  SUBSTITUIÇÃO COMPLETA	<b>FOTO GERAL DA EVIDÊNCIA</b>		<b>CATEGORIA DE CONDIÇÃO: 5</b>  AS ESTRUTURAS DA ÁREA MOSTRAM DETERIORIZAÇÃO SEVERA, EM UMA EXTENSÃO ONDE HÁ POUCA RESISTÊNCIA ÚTIL RESIDUAL.  RESISTÊNCIA: < 50% AÇÃO CORRETIVA: REPARO OU TROCA DOS ELEMENTOS ESTRUTURAIS COM URGÊNCIA.
<b>EVIDÊNCIA</b>  FENDILHAMENTO DAS TORAS (PILARES), E DETERIORAÇÃO DAS MADEIRAS

<b>RESULTADOS</b>  <b>PRIORIDADE: 0</b>  <b>CATEGORIA DA CONDIÇÃO: 5</b>
<b>DESCRIÇÃO</b>			<b>RECOMENDAÇÃO</b>
Evidenciado presença de fendilhamento nos pilares de madeira, assim como deterioração em sua composição. Os fendilhamentos são críticos pois comprometem a integridade estrutural dos pilares, tornando-os menos capazes de suportar as cargas que estão sujeitos, não oferecendo estabilidade.	Necessário substituir os pilares de sustentação. Assim que realizada, os novos pilares do Quiosque deverão garantir a segurança e durabilidade, evitando potenciais problemas estruturais no futuro.	<b>CATEGORIA DE CONDIÇÃO: 5</b>

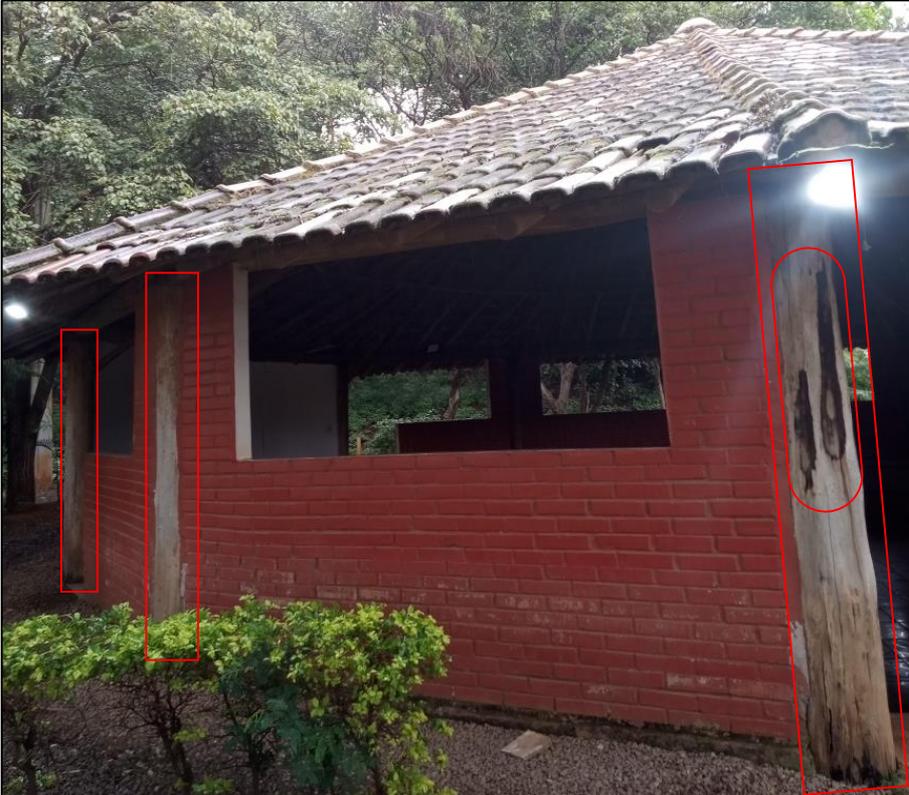
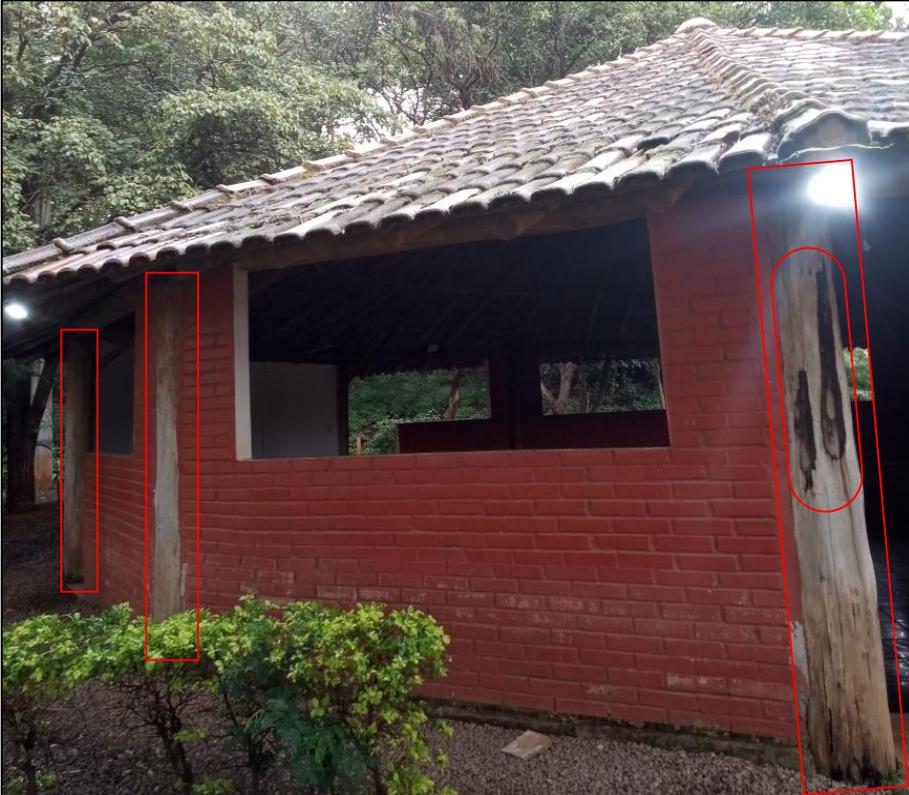
PILARES DE MADEIRA			<b>CATEGORIA DE CONDIÇÃO: 3</b>
<b>TRATATIVA</b>			<b>FOTO GERAL DA EVIDÊNCIA</b>
SUBSTITUIÇÃO COMPLETA

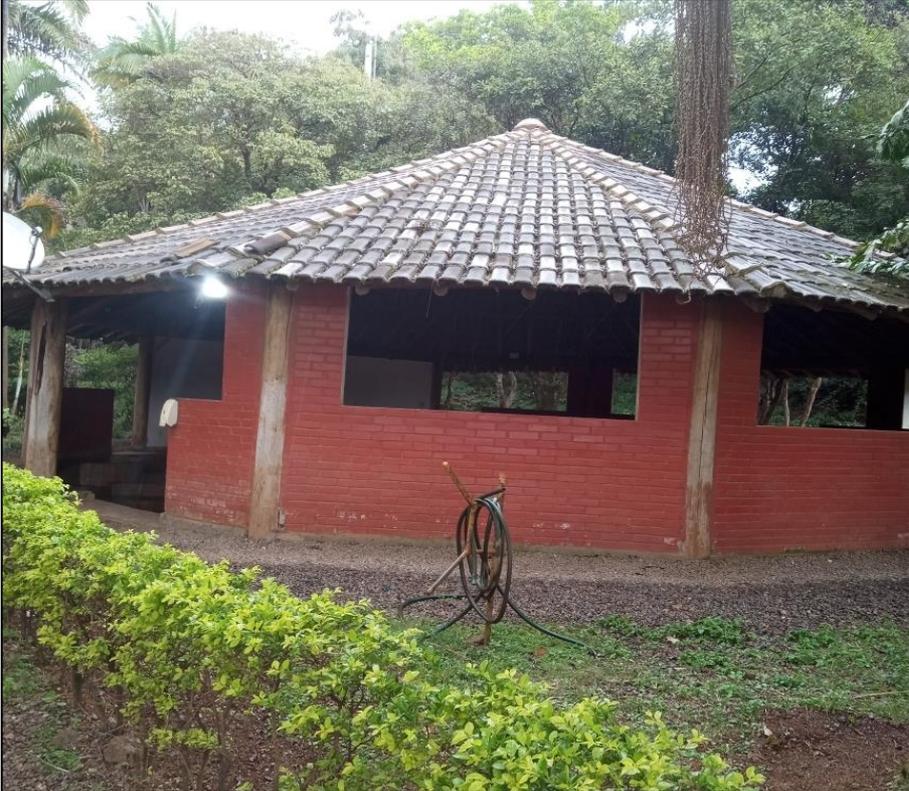
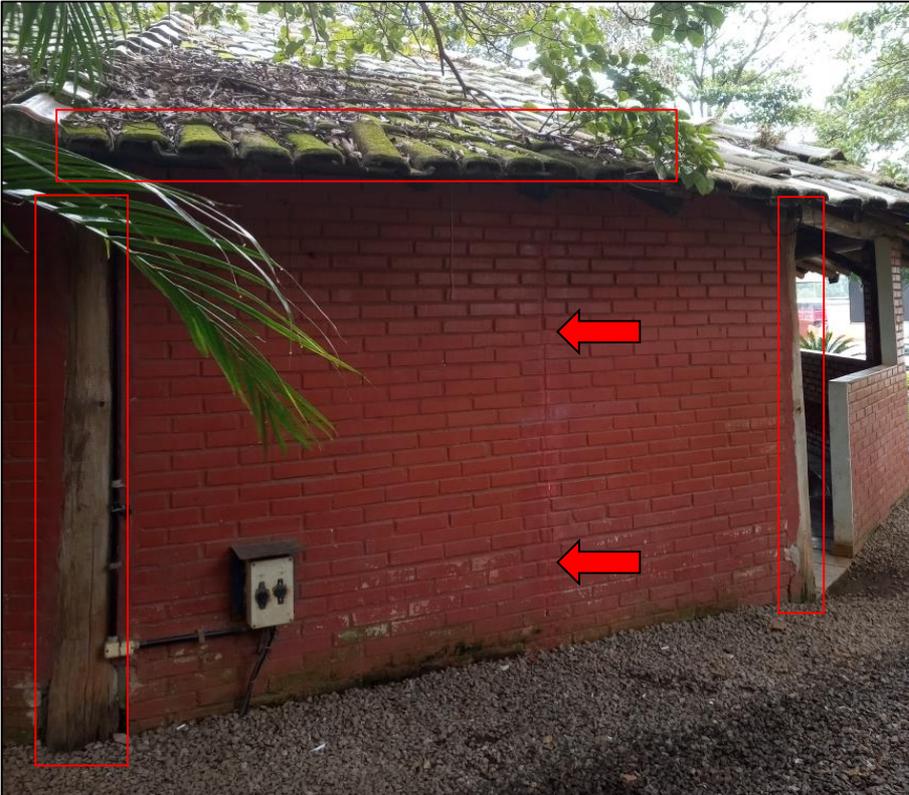
<b>EVIDÊNCIA</b>			<b>DESCRIBÇÃO</b>
FENDILHAMENTO DAS TORAS (PILARES) E NOS TIJOLOS (CORPO DO QUIOSQUE), DETERIORAÇÃO DAS MADEIRAS, E SUJIDADE NAS TELHAS	Necessário substituir os pilares de sustentação, e reestruturar todo o corpo do Quiosque. Assim que realizada, as novas estruturas deverão garantir a segurança e durabilidade.	<b>RECOMENDAÇÃO</b>	
<b>RESULTADOS</b>	Evidenciado presença de fendilhamento nos pilares de madeira, assim como deterioração em sua composição, principalmente em seu corpo de tijolo. Os fendilhamentos são críticos pois comprometem a integridade estrutural dos Quiosque como um todo, tornando-os menos capazes de suportar as cargas que estão sujeitos, não oferecendo estabilidade.	<b>CATEGORIA DE CONDIÇÃO: 5</b>	
PRIORIDADE: 0			
CATEGORIA DA CONDIÇÃO: 5

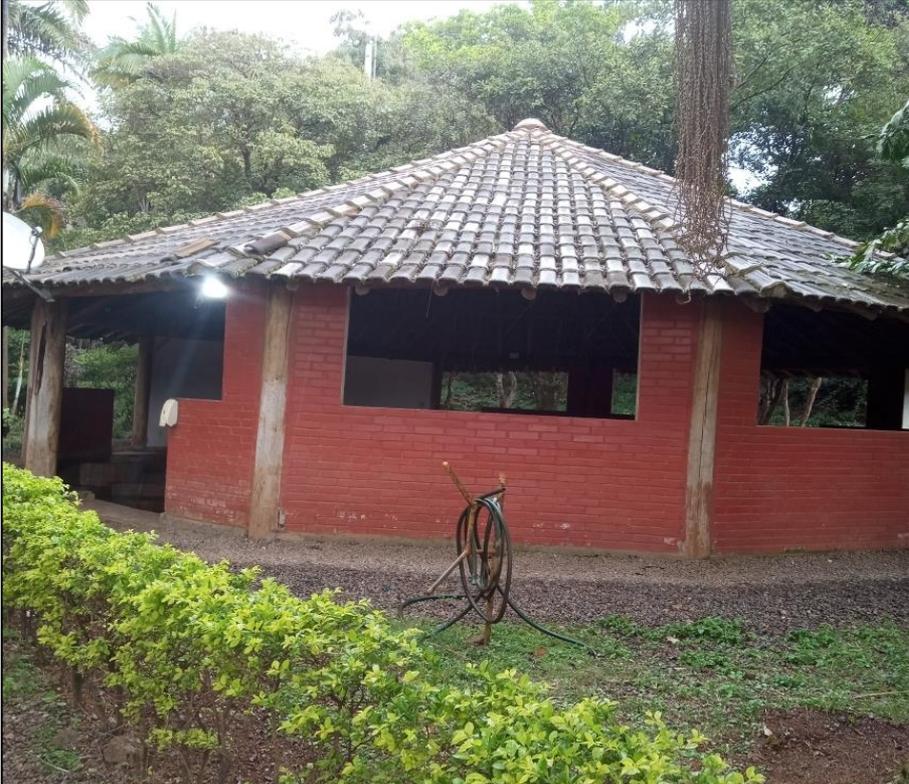
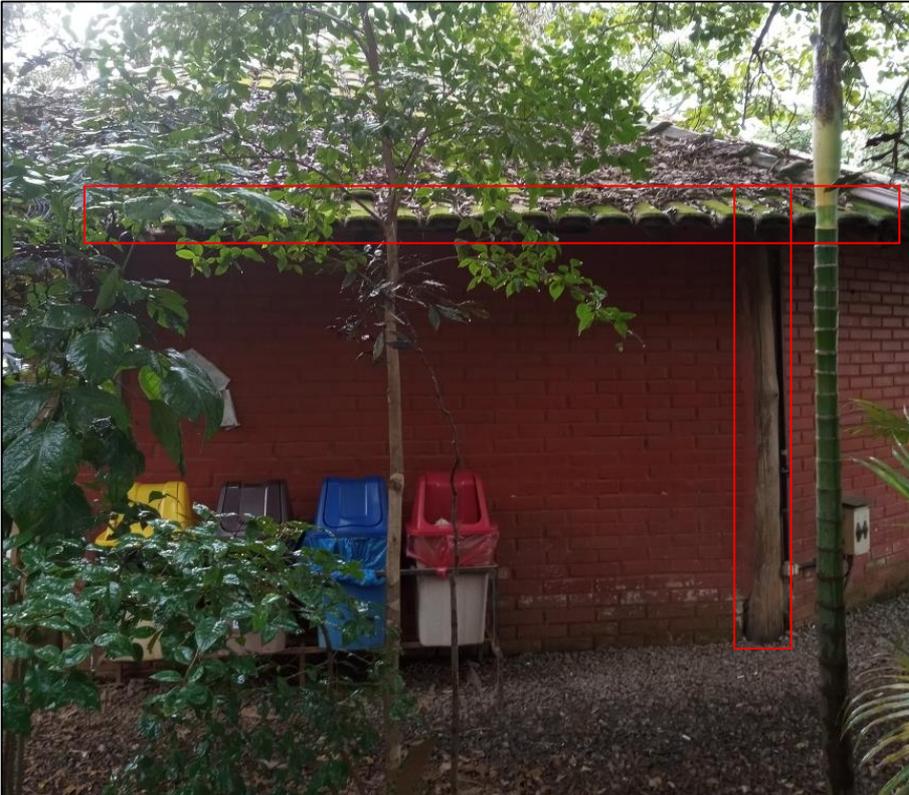
<b>EVIDÊNCIA</b>			<b>DESCRIÇÃO</b>
FENDILHAMENTO DAS TORAS (PILARES), DETERIORAÇÃO DAS MADEIRAS, E SUJIDADE NAS TELHAS	Evidenciado presença de fendilhamento nos pilares de madeira, assim como deterioração em sua composição. Os fendilhamentos são críticos pois comprometem a integridade estrutural dos pilares, tornando-os menos capazes de suportar as cargas que estão sujeitos, não oferecendo estabilidade.	Necessário substituir os pilares de sustentação. Os novos pilares do Quiosque deverão garantir a segurança e durabilidade, evitando potenciais problemas estruturais no futuro.	
<b>RESULTADOS</b>	<b>PRIORIDADE: 0</b>	<b>CATEGORIA DA CONDIÇÃO: 4</b>

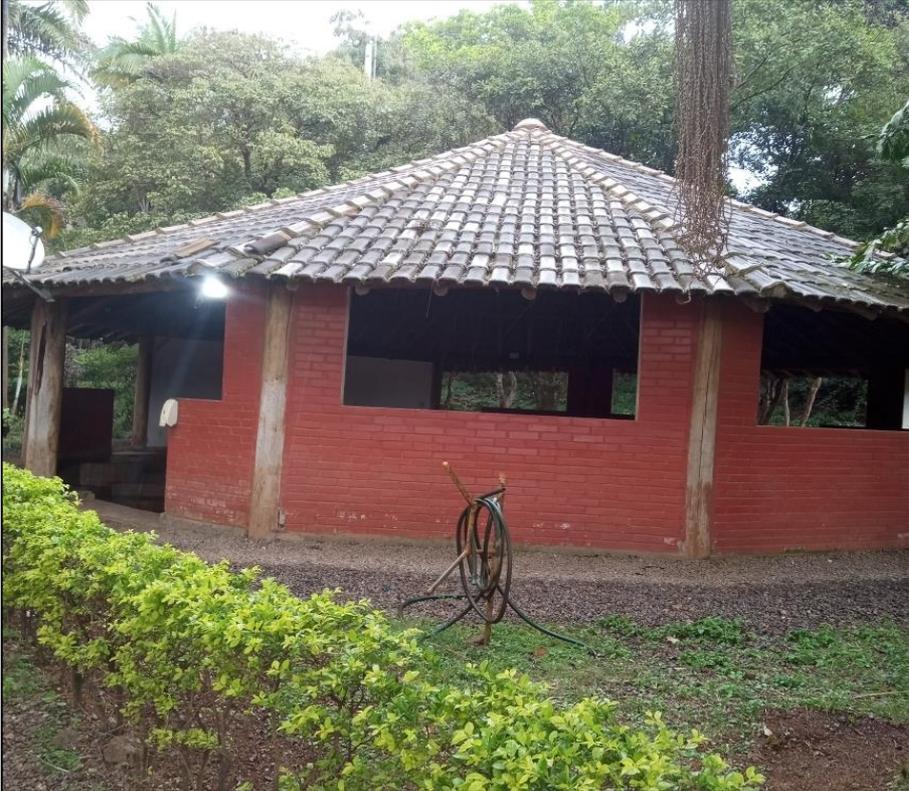
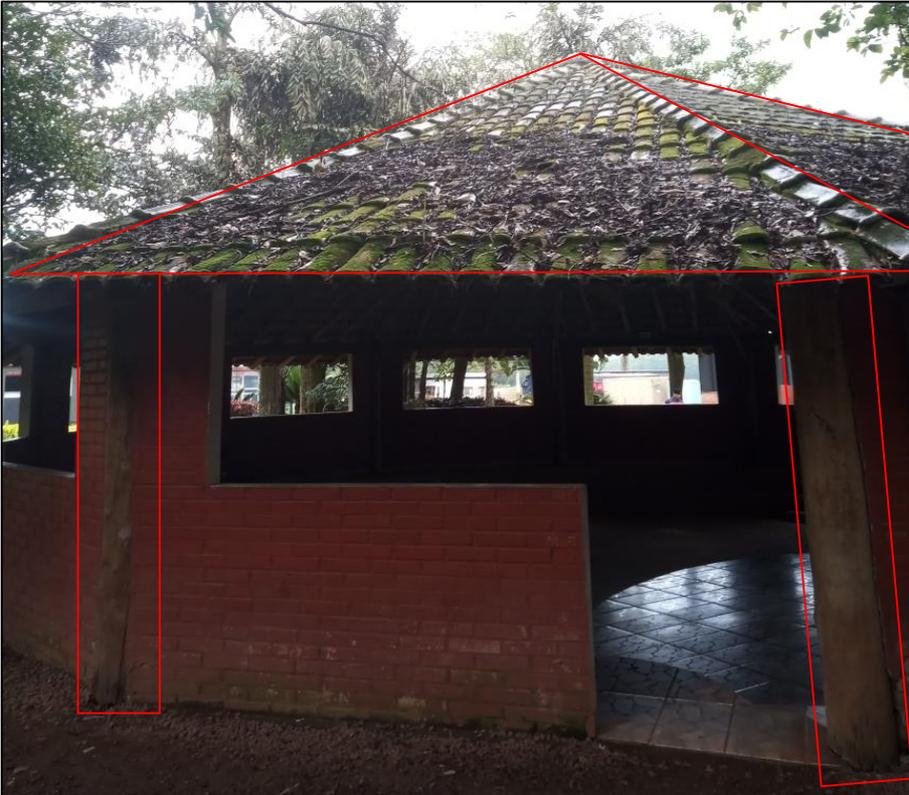
<b>EVIDÊNCIA</b>	Evidenciado presença de fendilhamento nos pilares de madeira, assim como deterioração em sua composição. Os fendilhamentos são críticos pois comprometem a integridade estrutural dos pilares, tornando-os menos capazes de suportar as cargas que estão sujeitos, não oferecendo estabilidade.	Necessário substituir os pilares de sustentação. Os novos pilares do Quiosque deverão garantir a segurança e durabilidade, evitando potenciais problemas estruturais no futuro.	<b>RESULTADOS</b>
FENDILHAMENTO DAS TORAS (PILARES), DETERIORAÇÃO DAS MADEIRAS, E SUJIDADE NAS TELHAS			<b>PRIORIDADE: 0</b>  <b>CATEGORIA DA CONDIÇÃO: 4</b>

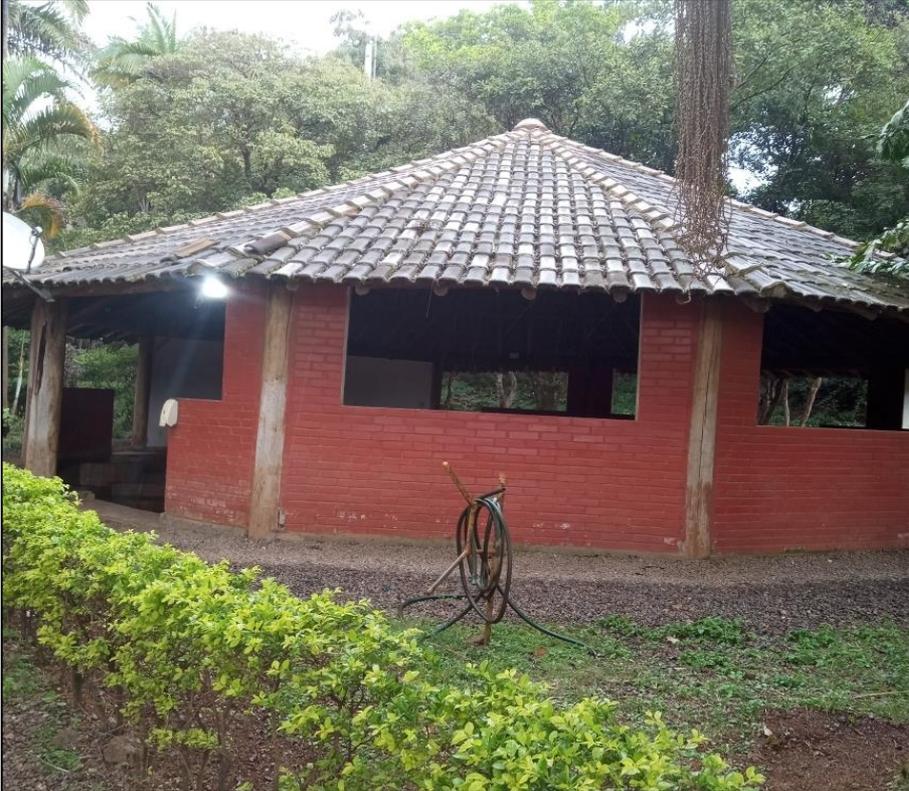
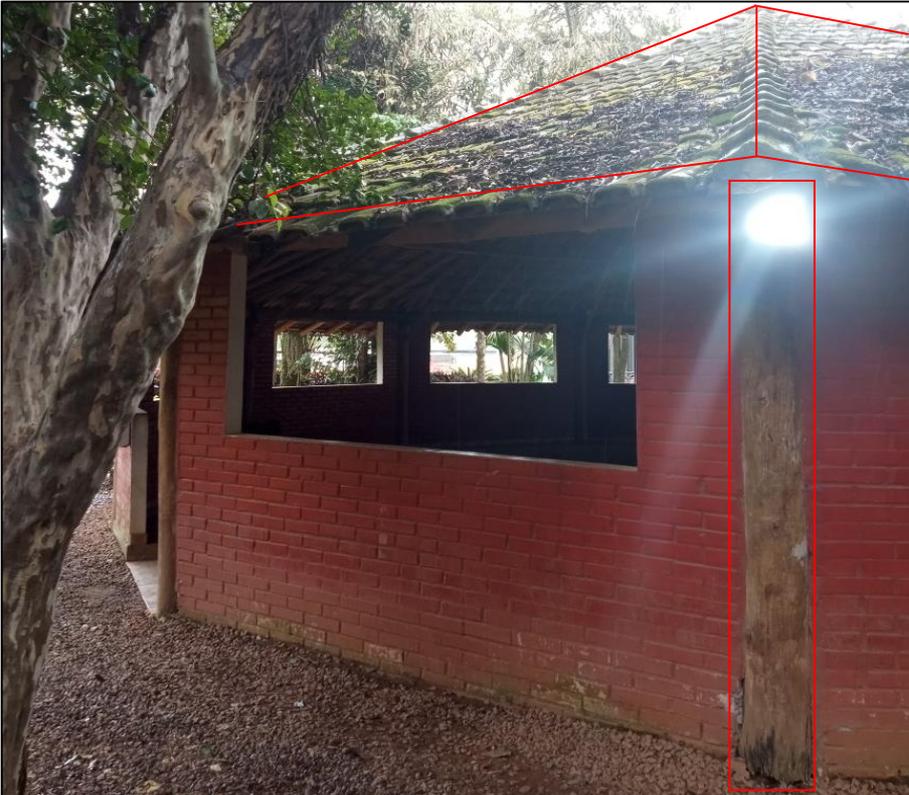
<b>EVIDÊNCIA</b>			<b>RESULTADOS</b>	
FENDILHAMENTO DAS TORAS (PILARES), DETERIORAÇÃO DAS MADEIRAS, E SUJIDADE NAS TELHAS	<b>PRIORIDADE: 0</b>  <b>CATEGORIA DA CONDIÇÃO: 4</b>	<b>DESCRIÇÃO</b>	<b>RECOMENDAÇÃO</b>	<b>CATEGORIA DE CONDIÇÃO: 5</b>
		Evidenciado presença de fendilhamento nos pilares de madeira, assim como deterioração em sua composição. Os fendilhamentos são críticos pois comprometem a integridade estrutural dos pilares, tornando-os menos capazes de suportar as cargas que estão sujeitos, não oferecendo estabilidade.	Necessário substituir os pilares de sustentação. Os novos pilares do Quiosque deverão garantir a segurança e durabilidade, evitando potenciais problemas estruturais no futuro.	AS ESTRUTURAS DA ÁREA MOSTRAM DETERIORIZAÇÃO SEVERA, EM UMA EXTENSÃO ONDE HÁ POUCA RESISTÊNCIA ÚTIL RESIDUAL.  RESISTÊNCIA: < 50% AÇÃO CORRETIVA: REPARO OU TROCA DOS ELEMENTOS ESTRUTURAIS COM URGÊNCIA.

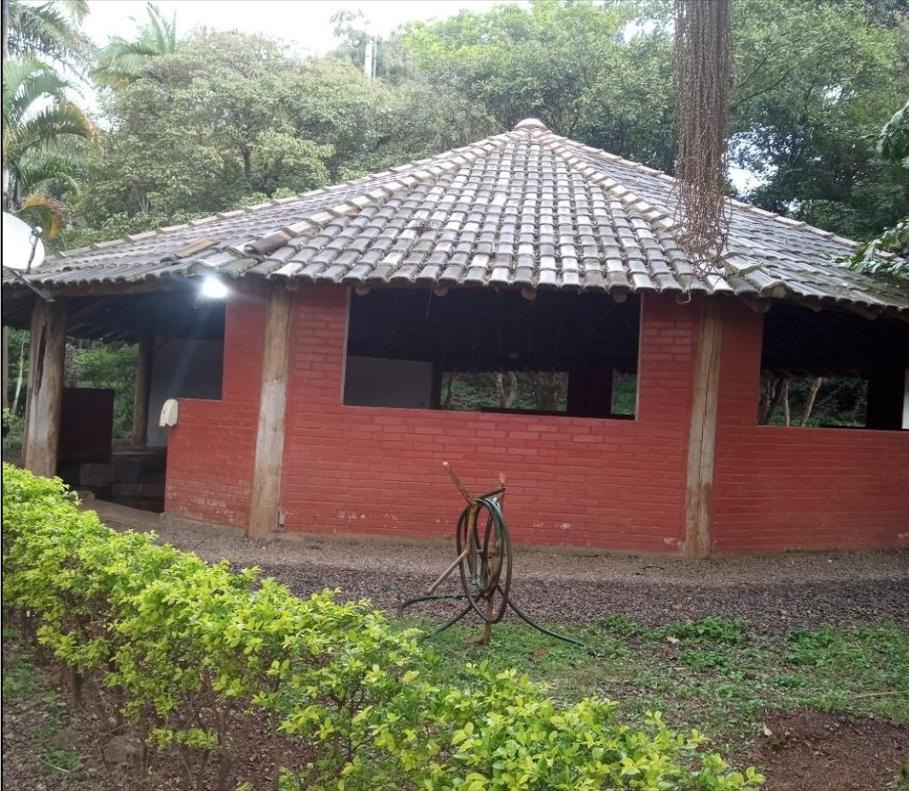
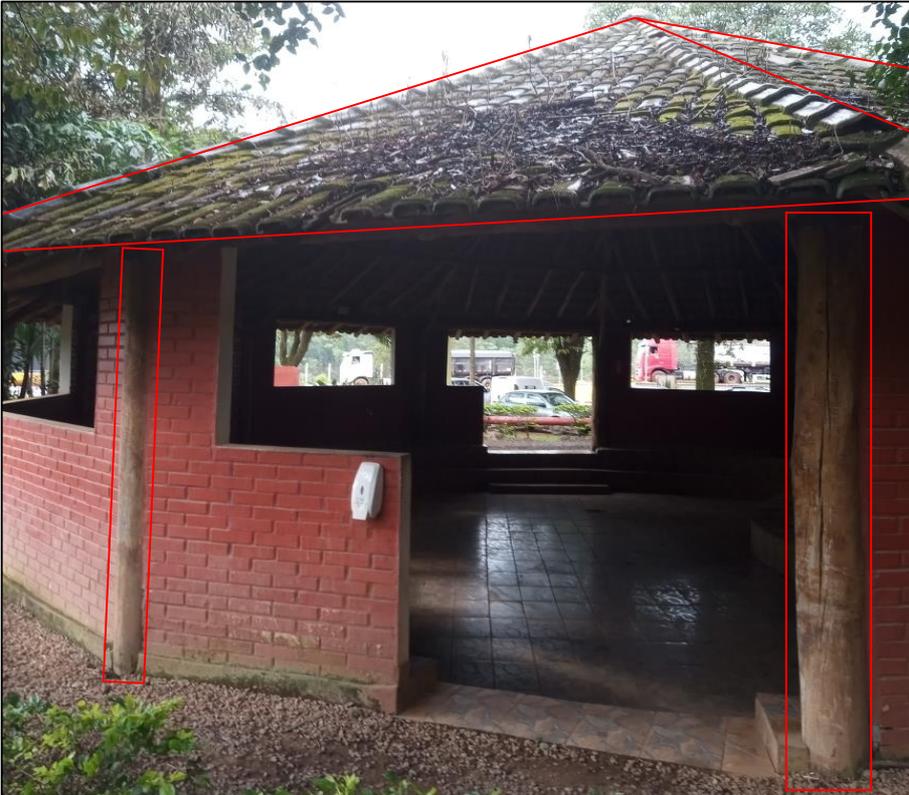
<b>EVIDÊNCIA</b>			<b>RECOMENDAÇÃO</b>
FENDILHAMENTO DAS TORAS (PILARES), DETERIORAÇÃO DAS MADEIRAS, E SUJIDADE NAS TELHAS	Necessário substituir os pilares de sustentação. Os novos pilares do Quiosque deverão garantir a segurança e durabilidade, evitando potenciais problemas estruturais no futuro.	<b>DESCRIÇÃO</b>	
<b>RESULTADOS</b>	<b>CATEGORIA DA CONDIÇÃO: 4</b>	Evidenciado presença de fendilhamento nos pilares de madeira, assim como deterioração em sua composição. Os fendilhamentos são críticos pois comprometem a integridade estrutural dos pilares, tornando-os menos capazes de suportar as cargas que estão sujeitos, não oferecendo estabilidade.	
PRIORIDADE: 0			
CATEGORIA DA CONDIÇÃO: 4
