<b>MOSAIC ARAXÁ / MG</b>	
<b>NR 18 – REALIZAR INSPEÇÃO ESTRUTURAL EM EDIFICAÇÕES E INSPEÇÃO POR DRONE NOS TELHADOS DE COBERTURA.</b>	<b>Relatório</b> 5849	<b>Página</b> <div style="text-align: right;"><b>1</b></div>	
	<b>Obra</b> 10036	<b>Revisão</b> <div style="text-align: right;"><b>0</b></div>

# INSPEÇÃO DE INTEGRIDADE

## MOSAIC ARAXÁ/MG

### QUIOSQUE

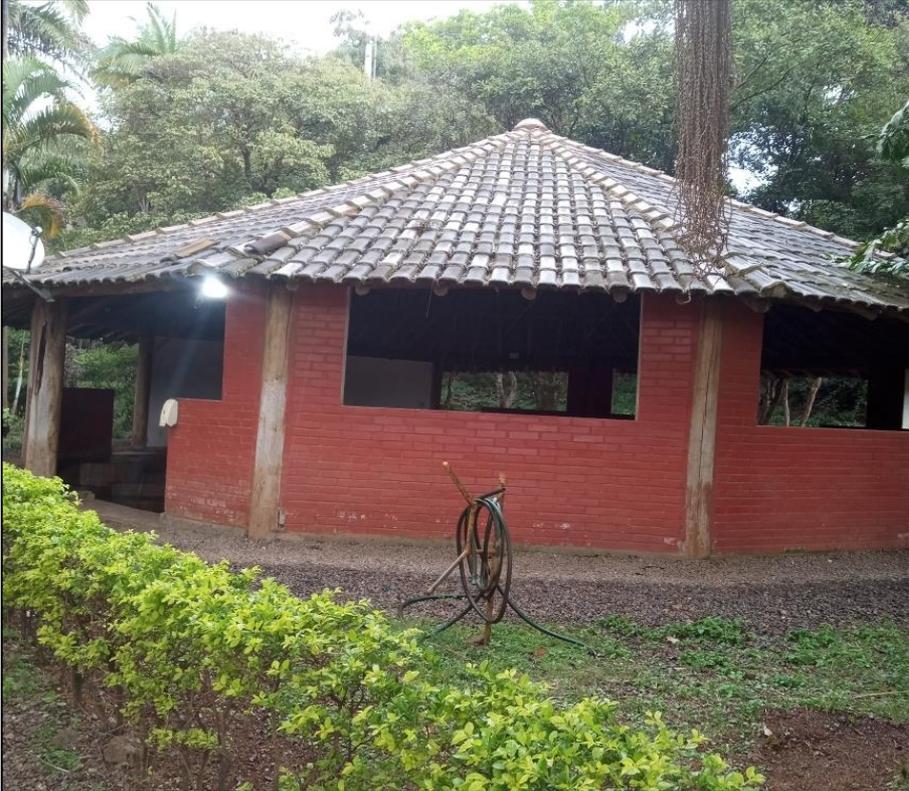
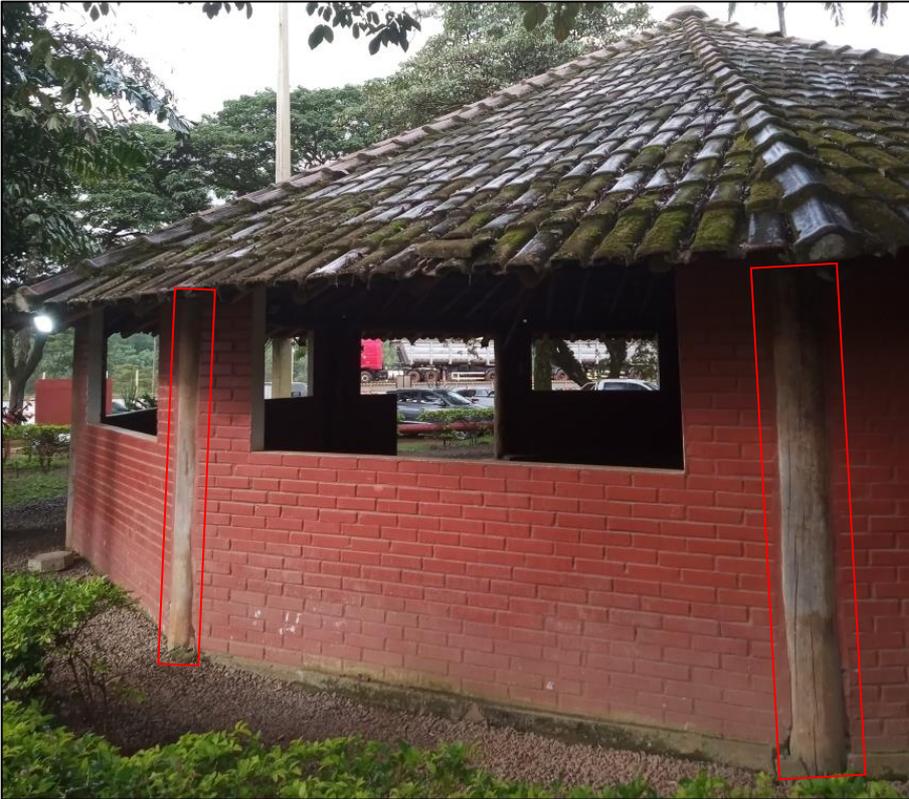
<b>EVIDÊNCIA</b>	FENDILHAMENTO DAS TORAS (PILARES), DETERIORAÇÃO DAS MADEIRAS, E SUJIDADE NAS TELHAS	Necessário substituir os pilares de sustentação. Os novos pilares do Quiosque deverão garantir a segurança e durabilidade, evitando potenciais problemas estruturais no futuro.	
<b>RESULTADOS</b>	PRIORIDADE: 0  CATEGORIA DA CONDIÇÃO: 4

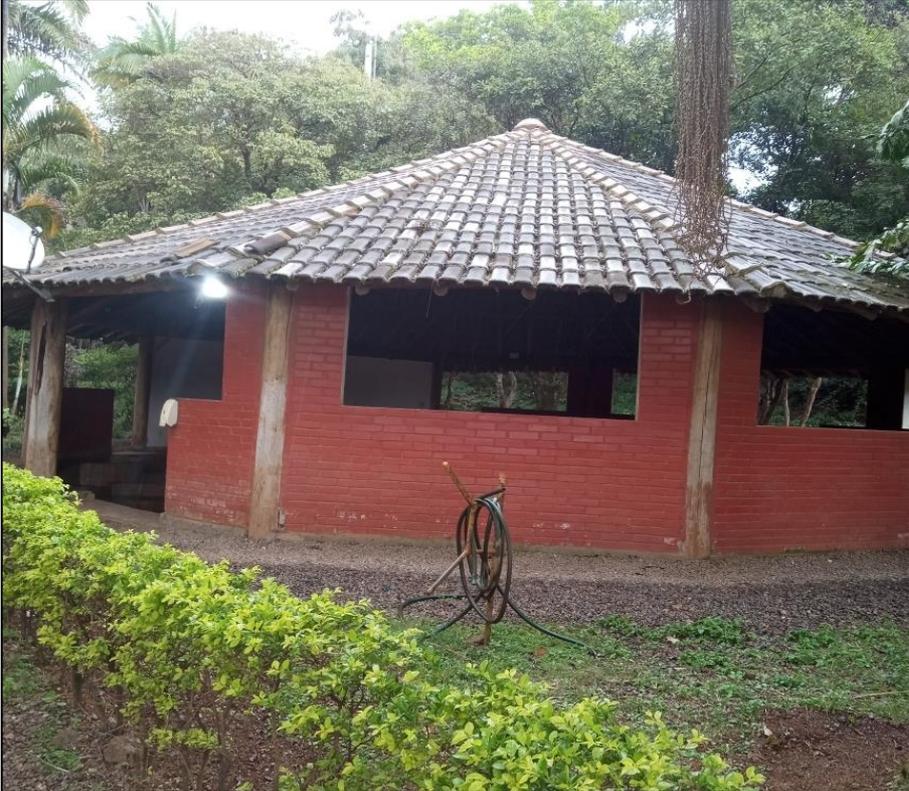
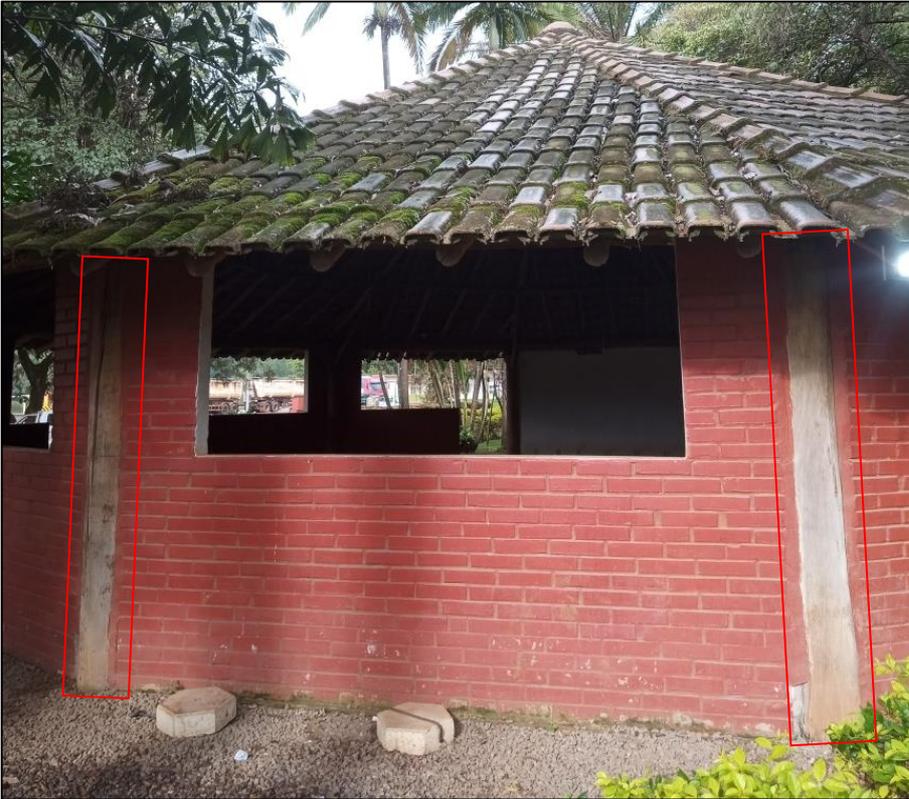
<b>EVIDÊNCIA</b>	FENDILHAMENTO DAS TORAS (PILARES), DETERIORAÇÃO DAS MADEIRAS, E SUJIDADE NAS TELHAS	<b>DESCRIÇÃO</b>	<b>RECOMENDAÇÃO</b>	
		Evidenciado presença de fendilhamento nos pilares de madeira, assim como deterioração em sua composição. Os fendilhamentos são críticos pois comprometem a integridade estrutural dos pilares, tornando-os menos capazes de suportar as cargas que estão sujeitos, não oferecendo estabilidade.	Necessário substituir os pilares de sustentação. Os novos pilares do Quiosque deverão garantir a segurança e durabilidade, evitando potenciais problemas estruturais no futuro.

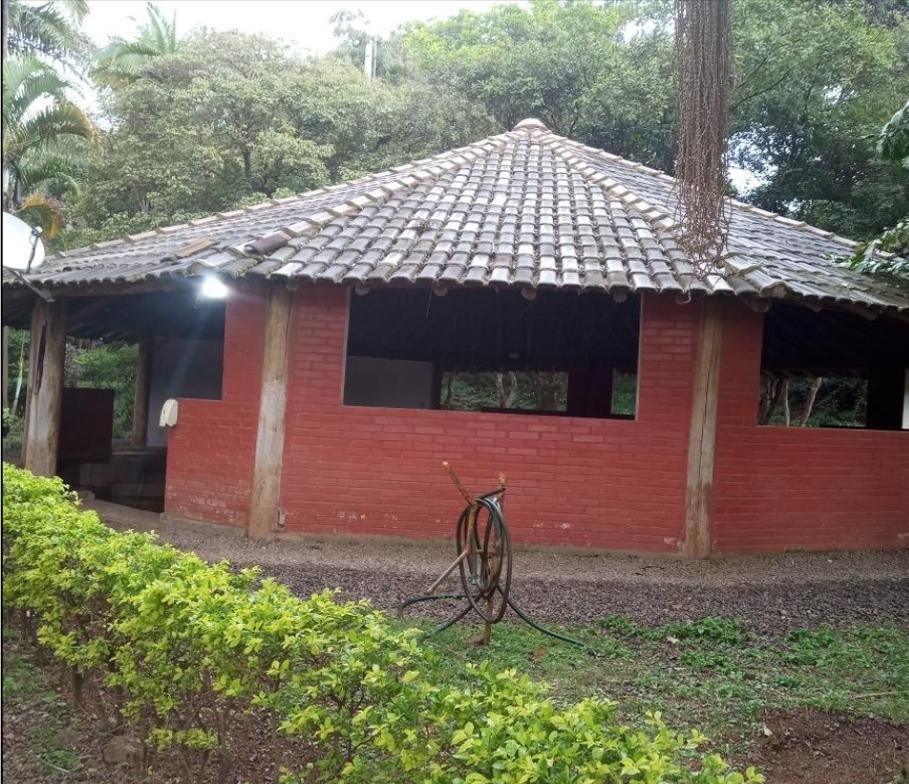
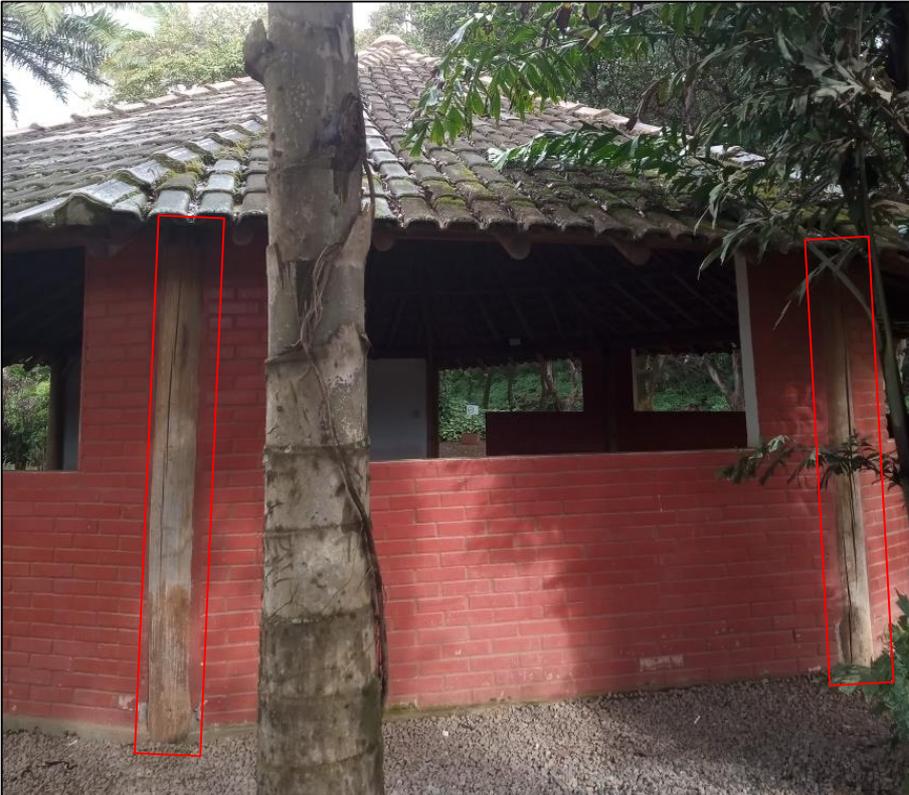
Evidenciado presença de fendilhamento nos pilares de madeira, assim como deterioração em sua composição. Os fendilhamentos são críticos pois comprometem a integridade estrutural dos pilares, tornando-os menos capazes de suportar as cargas que estão sujeitos, não oferecendo estabilidade.	Necessário substituir os pilares de sustentação. Os novos pilares do Quiosque deverão garantir a segurança e durabilidade, evitando potenciais problemas estruturais no futuro.
