CMOC CUBATÃO/SP	
NR 18 - SEGURANÇA E SAÚDE NO TRABALHO NA INDÚSTRIA DA CONSTRUÇÃO	Relatório 5588	Página 1	
	Obra 10034	Revisão 0

RELATÓRIO DE INSPEÇÃO EM ESTRUTURAS CONFORME NR-18

CMOC CUBATÃO/SP

ÁREA 02 – MOAGEM DE ROCHA

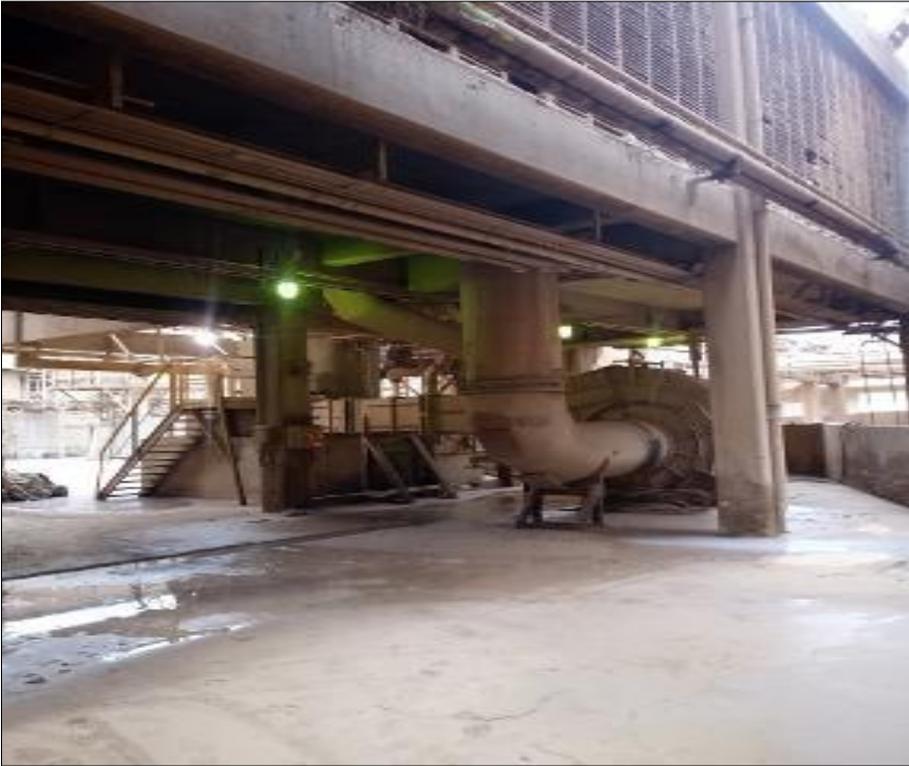
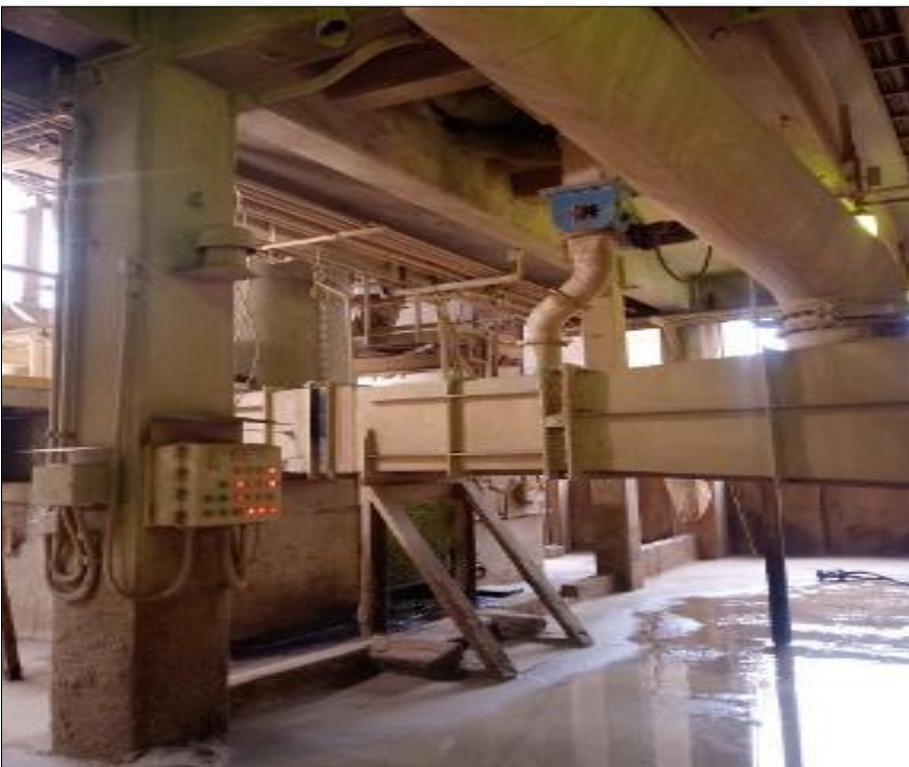
DESAGREGAÇÃO, DISGREGAÇÃO (DESPLACAMENTO OU ESFOLIAÇÃO), SUJIDADE, INCRUSTAÇÃO	FOTO GERAL DA PATOLOGIA		CATEGORIA DE CONDIÇÃO: 3
TRATATIVA	MANUTENÇÃO ESTRUTURAL		AS ESTRUTURAS DA ÁREA APRESENTAM ALGUMA DETERIORIZAÇÃO EM UMA EXTENSÃO ONDE HÁ ALGUMA REDUÇÃO DE RESISTÊNCIA. HÁ ALGUM COMPROMETIMENTO PARA O USO SEGURO DAS ESTRUTURAS.
LOCALIZAÇÃO

RESISTÊNCIA: 75-95% AÇÃO CORRETIVA: REPINTURA, APERTO DOS PARAFUSOS, E OUTROS REPAROS MENORES.
TÉRREO - EQUIPAMENTO 02- 1301C			CATEGORIA DE CONDIÇÃO: 4
RESULTADOS			AS ESTRUTURAS DA PLANTA APRESENTAM DETERIORIZAÇÃO SEVERA EM UMA DAS EXTENSÕES ONDE HÁ GRANDE REDUÇÃO DE RESISTÊNCIA. ATENÇÃO URGENTE DEVE SER DADA AO REPARO.
PRIORIDADE: 3			RESISTÊNCIA: 50-75% AÇÃO CORRETIVA: REPARO OU TROCA DOS ELEMENTOS ESTRUTURAIS
CATEGORIA DA CONDIÇÃO: 2	DESCRİÇÃO		CATEGORIA DE CONDIÇÃO: 5
	Durante a presente inspeção foi evidenciado que os pilares encontram-se acometidos com desagregação.	RECOMENDAÇÃO	AS ESTRUTURAS DA ÁREA MOSTRAM DETERIORIZAÇÃO SEVERA, EM UMA EXTENSÃO ONDE HÁ POUCA RESISTÊNCIA ÚTIL RESIDUAL.

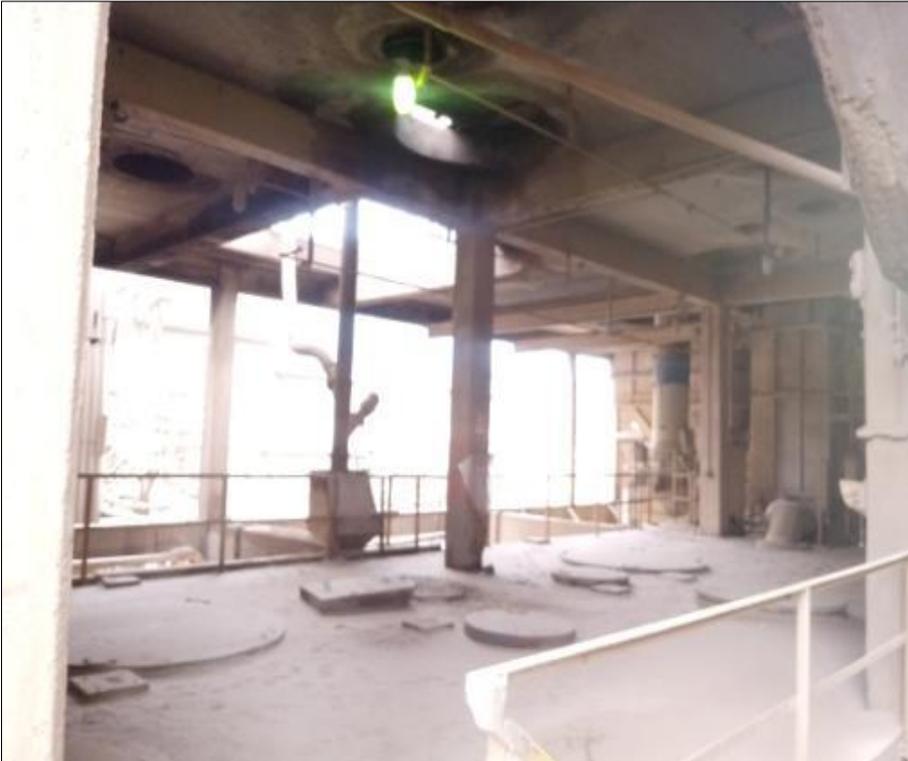
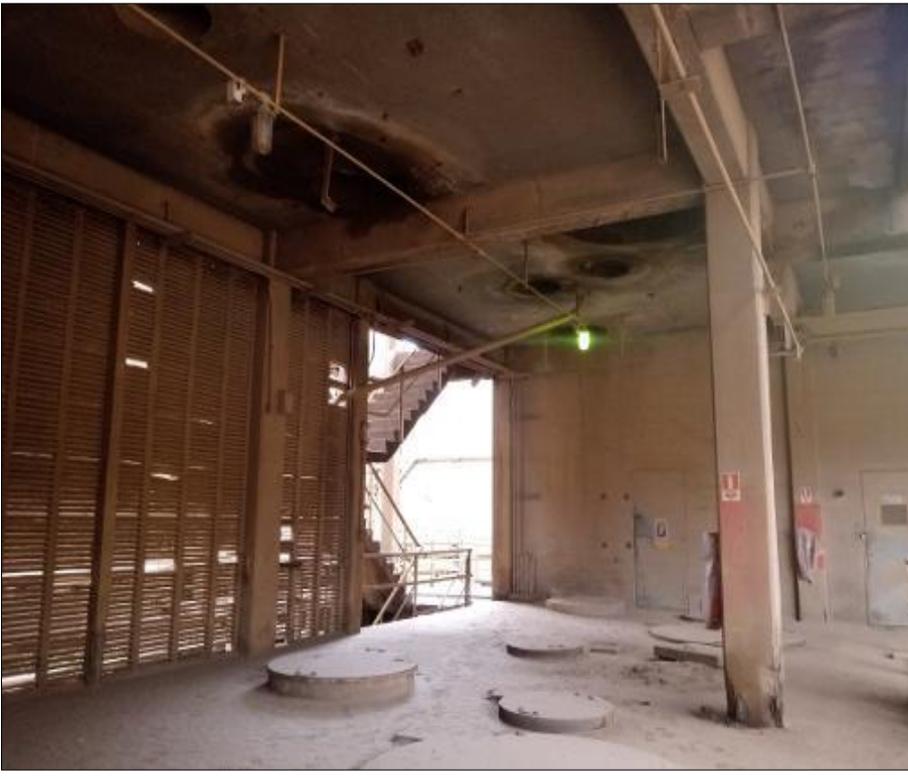
MOAGEM DE ROCHAS	AS ESTRUTURAS DA ÁREA APRESENTAM ALGUMA DETERIORIZAÇÃO EM UMA EXTENSÃO ONDE HÁ ALGUMA REDUÇÃO DE RESISTÊNCIA. HÁ ALGUM COMPROMETIMENTO PARA O USO SEGURO DAS ESTRUTURAS. RESISTÊNCIA: 75-95% AÇÃO CORRETIVA: REPINTURA, APERTO DOS PARAFUSOS, E OUTROS REPAROS MENORES.		
PATOLOGIA	CATEGORIA DE CONDIÇÃO: 4		
SUJIDADE, FISSURAS E TRINCAS, ARMADURA EXPOSTA - INCRUSTAÇÃO	AS ESTRUTURAS DA PLANTA APRESENTAM DETERIORIZAÇÃO SEVERA EM UMA DAS EXTENSÕES ONDE HÁ GRANDE REDUÇÃO DE RESISTÊNCIA. ATENÇÃO URGENTE DEVE SER DADA AO REPARO. RESISTÊNCIA: 50-75% AÇÃO CORRETIVA: REPARO OU TROCA DOS ELEMENTOS ESTRUTURAIS		
TRATATIVA	FOTO GERAL DA PATOLOGIA		CATEGORIA DE CONDIÇÃO: 5
TRATAMENTO QUÍMICO E REVSTIMENTO

RESULTADOS			CATEGORIA DE CONDIÇÃO: 5
PRIORIDADE: 2 CATEGORIA DA CONDIÇÃO: 3	DESCRIÇÃO	RECOMENDAÇÃO	CATEGORIA DE CONDIÇÃO: 5
Foi evidenciado que a laje encontra-se com sua armadura exposta.		Necessário realizar o tratamento da armadura exposta por meio de lixamento e aplicação de inibidor de corrosão; e realizar a aplicação de argamassa estrutural ou groute, a fim de recompor a integridade da laje.

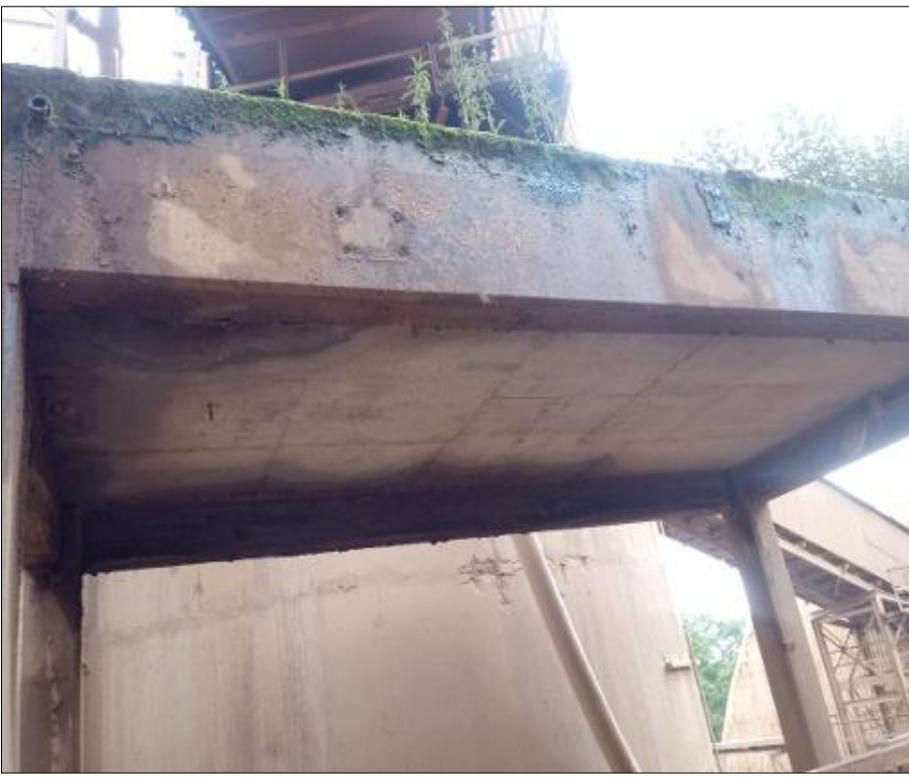
CATEGORIA DE CONDIÇÃO: 4	
TRATAMENTO QUÍMICO E REVSTIMENTO				AS ESTRUTURAS DA ÁREA APRESENTAM ALGUMA DETERIORIZAÇÃO EM UMA EXTENSÃO ONDE HÁ ALGUMA REDUÇÃO DE RESISTÊNCIA. HÁ ALGUM COMPROMETIMENTO PARA O USO SEGURO DAS ESTRUTURAS.	
LOCALIZAÇÃO				RESISTÊNCIA: 75-95% AÇÃO CORRETIVA: REPINTURA, APERTO DOS PARAFUSOS, E OUTROS REPAROS MENORES.	
LAJE ESCADARIA				CATEGORIA DE CONDIÇÃO: 5	
RESULTADOS		DESCRİÇÃO		RECOMENDAÇÃO	
PRIORIDADE: 2		Foi evidenciado que a laje e a estrutura encontram-se com pontos acometidos por eflorescência.		Necessário realizar impermeabilização, a fim de garantir a integridade da laje.	
CATEGORIA DA CONDIÇÃO: 3		AS ESTRUTURAS DA PLANTA APRESENTAM DETERIORIZAÇÃO SEVERA EM UMA DAS EXTENSÕES ONDE HÁ GRANDE REDUÇÃO DE RESISTÊNCIA. ATENÇÃO URGENTE DEVE SER DADA AO REPARO.		RESISTÊNCIA: 50-75% AÇÃO CORRETIVA: REPARO OU TROCA DOS ELEMENTOS ESTRUTURAIS

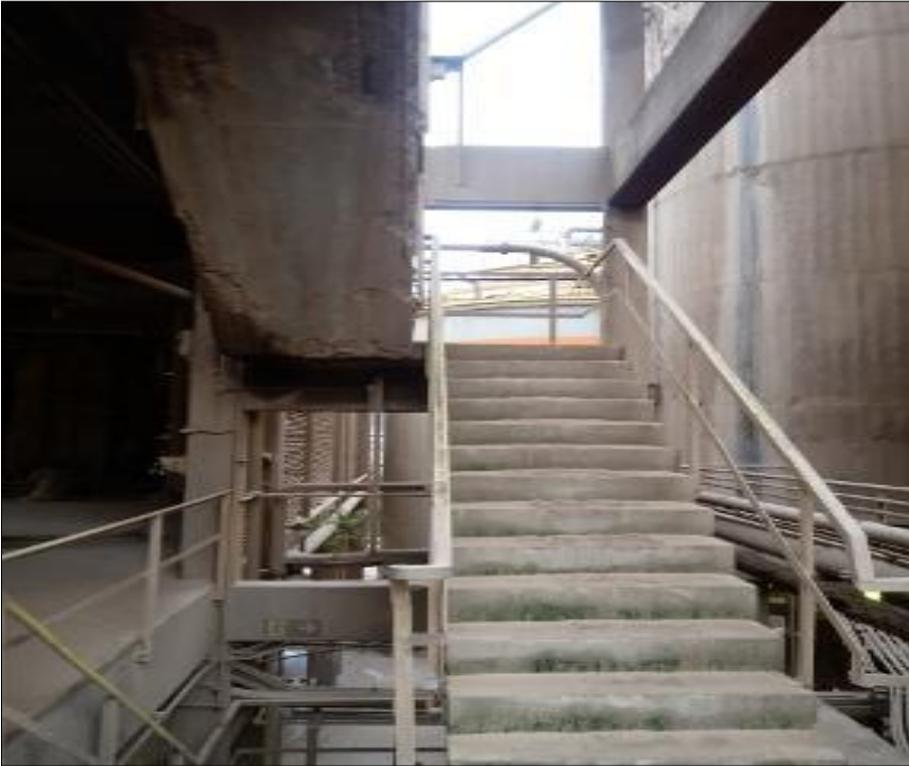
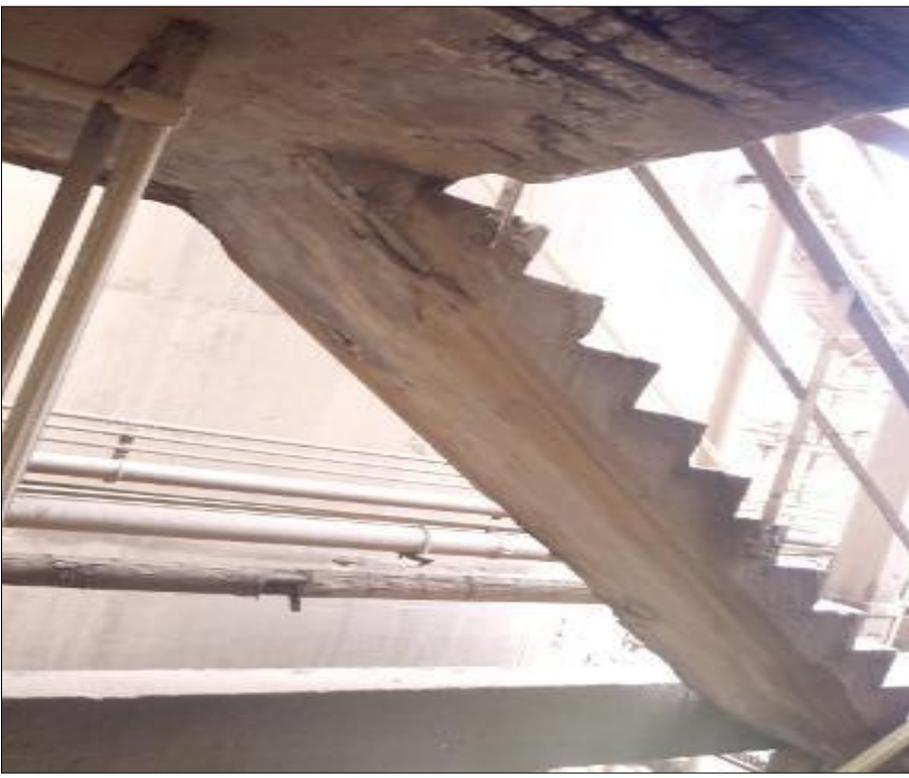
CATEGORIA DE CONDIÇÃO: 3
TRATATIVA		AS ESTRUTURAS DA ÁREA APRESENTAM ALGUMA DETERIORIZAÇÃO EM UMA EXTENSÃO ONDE HÁ ALGUMA REDUÇÃO DE RESISTÊNCIA. HÁ ALGUM COMPROMETIMENTO PARA O USO SEGURO DAS ESTRUTURAS.
MANUTENÇÃO ESTRUTURAL		RESISTÊNCIA: 75-95% AÇÃO CORRETIVA: REPINTURA, APERTO DOS PARAFUSOS, E OUTROS REPAROS MENORES.
LOCALIZAÇÃO		CATEGORIA DE CONDIÇÃO: 4
ESCADAS - ACESSO AO 2º PAVIMENTO		AS ESTRUTURAS DA PLANTA APRESENTAM DETERIORIZAÇÃO SEVERA EM UMA DAS EXTENSÕES ONDE HÁ GRANDE REDUÇÃO DE RESISTÊNCIA. ATENÇÃO URGENTE DEVE SER DADA AO REPARO.
RESULTADOS		RESISTÊNCIA: 50-75% AÇÃO CORRETIVA: REPARO OU TROCA DOS ELEMENTOS ESTRUTURAIS
PRIORIDADE: 1	DESCRIÇÃO	CATEGORIA DE CONDIÇÃO: 5
CATEGORIA DA CONDIÇÃO: 4		AS ESTRUTURAS DA ÁREA MOSTRAM DETERIORIZAÇÃO SEVERA, EM UMA EXTENSÃO ONDE HÁ POUCA RESISTÊNCIA ÚTIL RESIDUAL.
	RECOMENDAÇÃO	RESISTÊNCIA: < 50% AÇÃO CORRETIVA: REPARO OU TROCA DOS ELEMENTOS ESTRUTURAIS COM URGÊNCIA.

Foi evidenciado que a laje encontra-se com sua armadura exposta devido a desagregação.	Necessário realizar o tratamento da armadura exposta por meio de lixamento e aplicação de inibidor de corrosão; e realizar a aplicação de argamassa estrutural ou groute, a fim de recompor a integridade da escada.

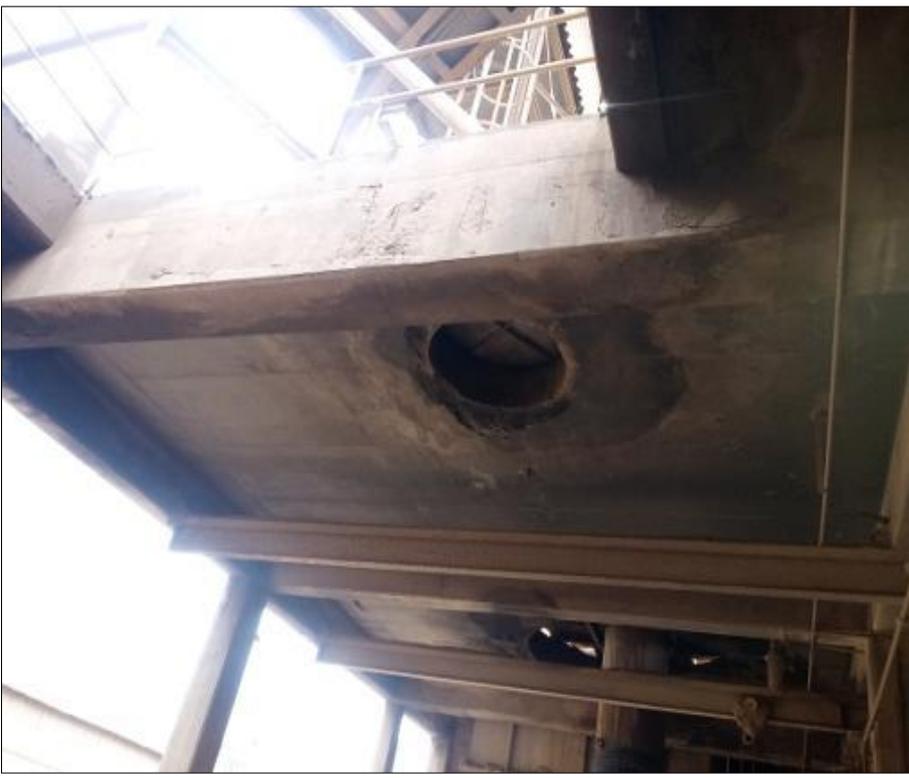
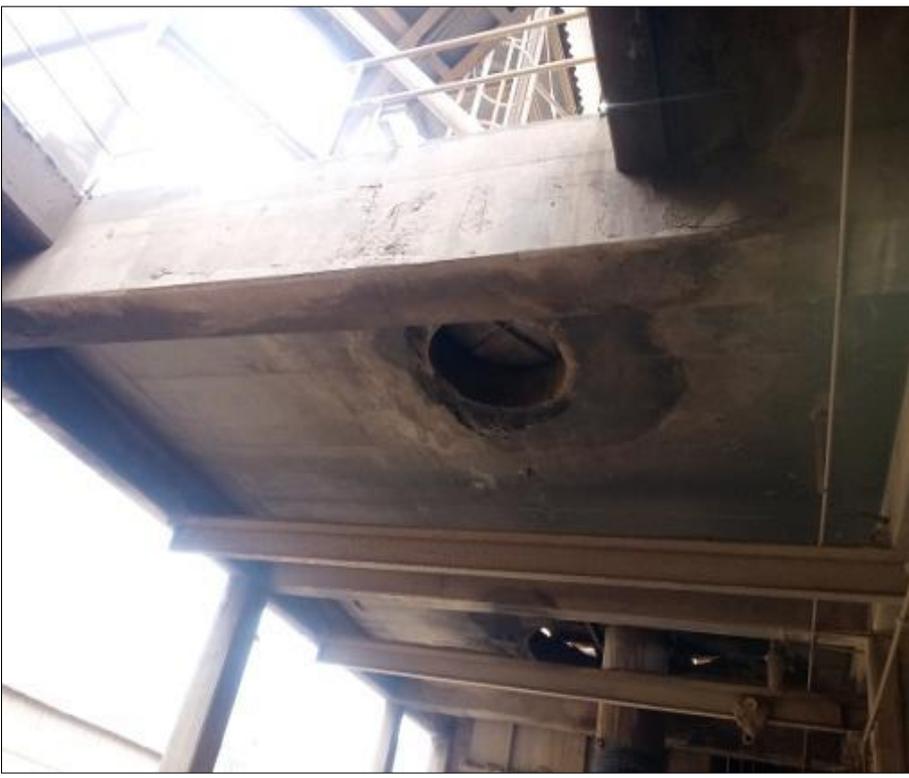
DESAGREGAÇÃO, ARMADURA EXPOSTA			CATEGORIA DE CONDIÇÃO: 3
TRATATIVA			AS ESTRUTURAS DA ÁREA APRESENTAM ALGUMA DETERIORIZAÇÃO EM UMA EXTENSÃO ONDE HÁ ALGUMA REDUÇÃO DE RESISTÊNCIA. HÁ ALGUM COMPROMETIMENTO PARA O USO SEGURO DAS ESTRUTURAS.
MANUTENÇÃO ESTRUTURAL			RESISTÊNCIA: 75-95% AÇÃO CORRETIVA: REPINTURA, APERTO DOS PARAFUSOS, E OUTROS REPAROS MENORES.
LOCALIZAÇÃO	CATEGORIA DE CONDIÇÃO: 4		AS ESTRUTURAS DA PLANTA APRESENTAM DETERIORIZAÇÃO SEVERA EM UMA DAS EXTENSÕES ONDE HÁ GRANDE REDUÇÃO DE RESISTÊNCIA. ATENÇÃO URGENTE DEVE SER DADA AO REPARO.
2 PAV. - LAJE

RESISTÊNCIA: 50-75% AÇÃO CORRETIVA: REPARO OU TROCA DOS ELEMENTOS ESTRUTURAIS
RESULTADOS			CATEGORIA DE CONDIÇÃO: 5
PRIORIDADE: 2	DESCRİÇÃO	RECOMENDAÇÃO	AS ESTRUTURAS DA ÁREA MOSTRAM DETERIORIZAÇÃO SEVERA, EM UMA EXTENSÃO ONDE HÁ POUCA RESISTÊNCIA ÚTIL RESIDUAL.
CATEGORIA DA CONDIÇÃO: 3	Foi evidenciado que a laje encontra-se com sua armadura exposta.	Necessário realizar o tratamento da armadura exposta por meio de lixamento e aplicação de inibidor de corrosão; e realizar a aplicação de argamassa estrutural ou groute, a fim de recompor a integridade da laje.	RESISTÊNCIA: < 50% AÇÃO CORRETIVA: REPARO OU TROCA DOS ELEMENTOS ESTRUTURAIS COM URGÊNCIA.

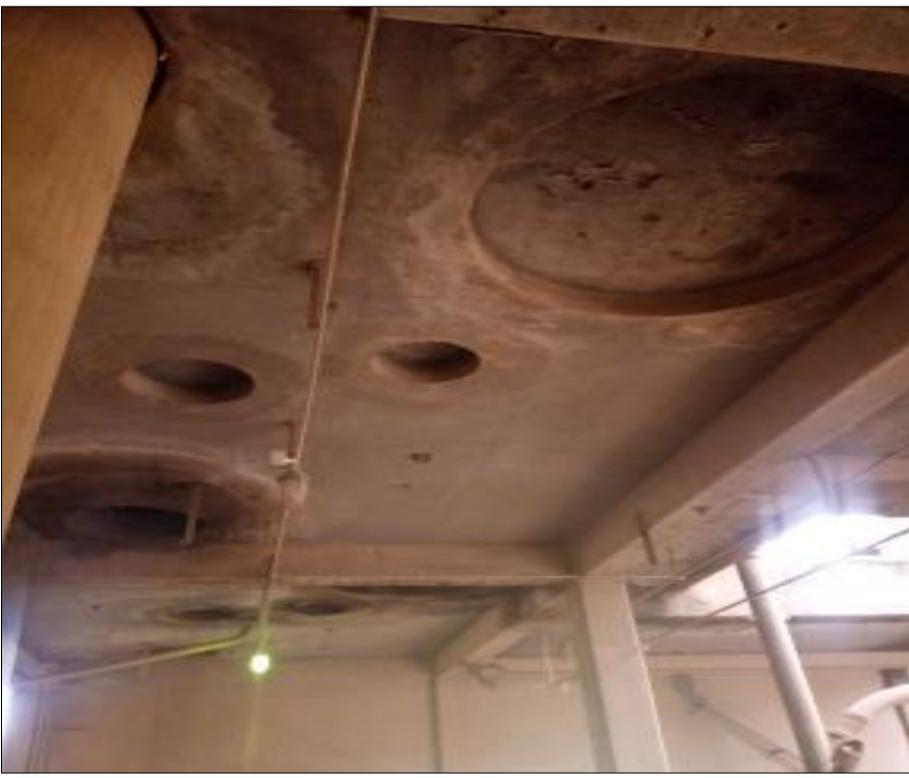
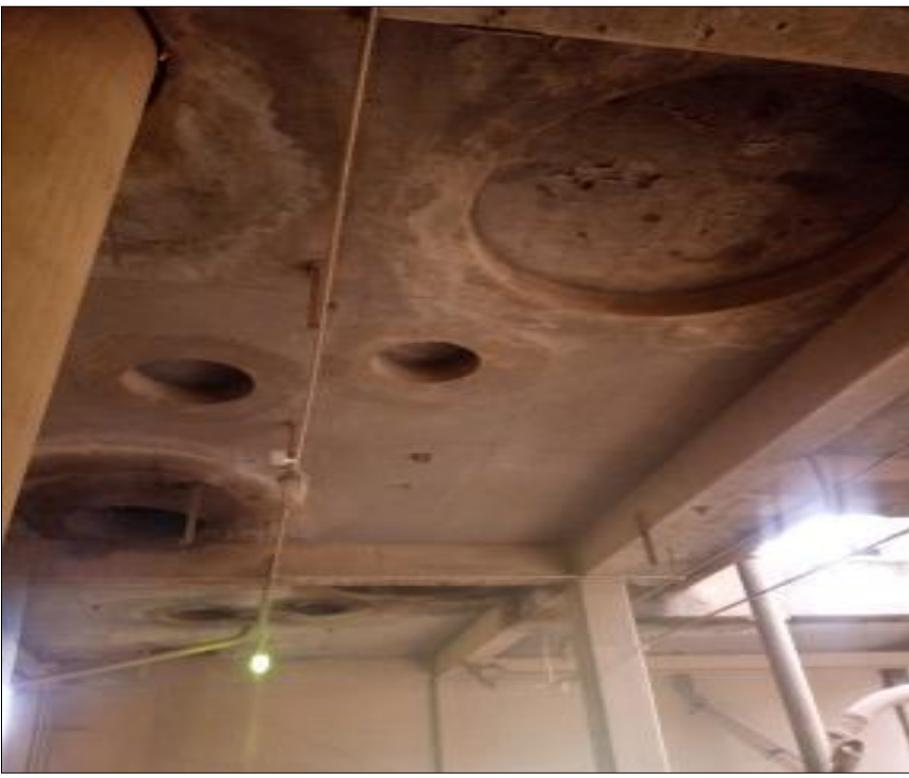
DESAGREGAÇÃO, ARMADURA EXPOSTA	CATEGORIA DE CONDIÇÃO: 3	AS ESTRUTURAS DA ÁREA APRESENTAM ALGUMA DETERIORIZAÇÃO EM UMA EXTENSÃO ONDE HÁ ALGUMA REDUÇÃO DE RESISTÊNCIA. HÁ ALGUM COMPROMETIMENTO PARA O USO SEGURO DAS ESTRUTURAS.
TRATATIVA	FOTO GERAL DA PATOLOGIA	RESISTÊNCIA: 75-95% AÇÃO CORRETIVA: REPINTURA, APERTO DOS PARAFUSOS, E OUTROS REPAROS MENORES.
MANUTENÇÃO ESTRUTURAL

DESCRIÇÃO	RECOMENDAÇÃO	
Foi evidenciado que a laje encontra-se com sua armadura exposta.	Necessário realizar o tratamento da armadura exposta por meio de lixamento e aplicação de inibidor de corrosão; e realizar a aplicação de argamassa estrutural ou groute, a fim de recompor a integridade da laje.

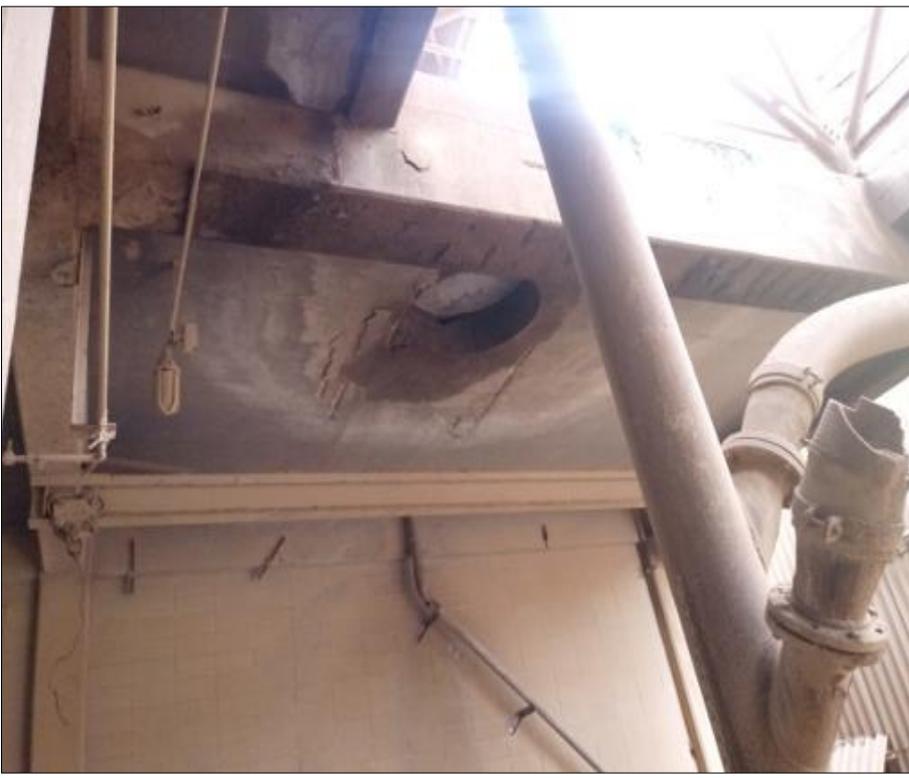
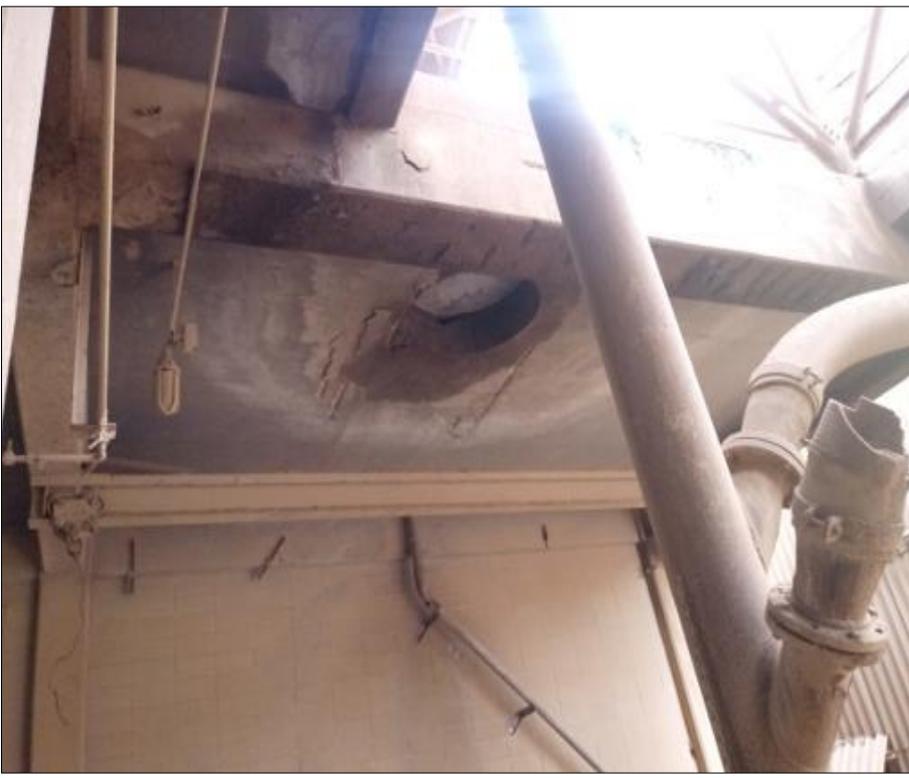
DESAGREGAÇÃO, DISGREGAÇÃO (DESPLACAMENTO OU ESFOLIAÇÃO), SUJIDADE, ARMADURA EXPOSTA - INCRUSTAÇÃO		CATEGORIA DE CONDIÇÃO: 3
TRATATIVA		AS ESTRUTURAS DA ÁREA APRESENTAM ALGUMA DETERIORIZAÇÃO EM UMA EXTENSÃO ONDE HÁ ALGUMA REDUÇÃO DE RESISTÊNCIA. HÁ ALGUM COMPROMETIMENTO PARA O USO SEGURO DAS ESTRUTURAS.
MANUTENÇÃO ESTRUTURAL

DESCRIÇÃO	RECOMENDAÇÃO	RESISTÊNCIA: < 50% AÇÃO CORRETIVA: REPARO OU TROCA DOS ELEMENTOS ESTRUTURAIS COM URGÊNCIA.
Foi evidenciado que a laje encontra-se com sua armadura exposta.	Necessário realizar o tratamento da armadura exposta por meio de lixamento e aplicação de inibidor de corrosão; e realizar a aplicação de argamassa estrutural ou groute, a fim de recompor a integridade da laje.

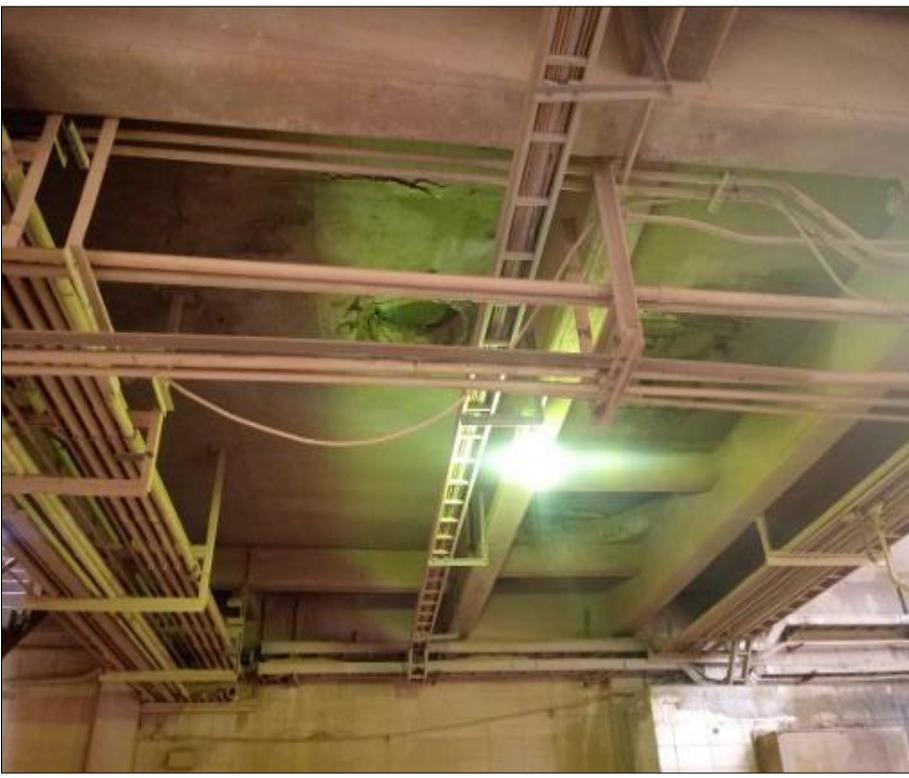
Foi evidenciado que a laje encontra-se com sua armadura exposta.	Necessário realizar o tratamento da armadura exposta por meio de lixamento e aplicação de inibidor de corrosão; e realizar a aplicação de argamassa estrutural ou groute, a fim de recompor a integridade da laje.	AS ESTRUTURAS DA ÁREA MOSTRAM DETERIORIZAÇÃO SEVERA, EM UMA EXTENSÃO ONDE HÁ POUCA RESISTÊNCIA ÚTIL RESIDUAL.	
		RESISTÊNCIA: < 50% AÇÃO CORRETIVA: REPARO OU TROCA DOS ELEMENTOS ESTRUTURAIS COM URGÊNCIA.

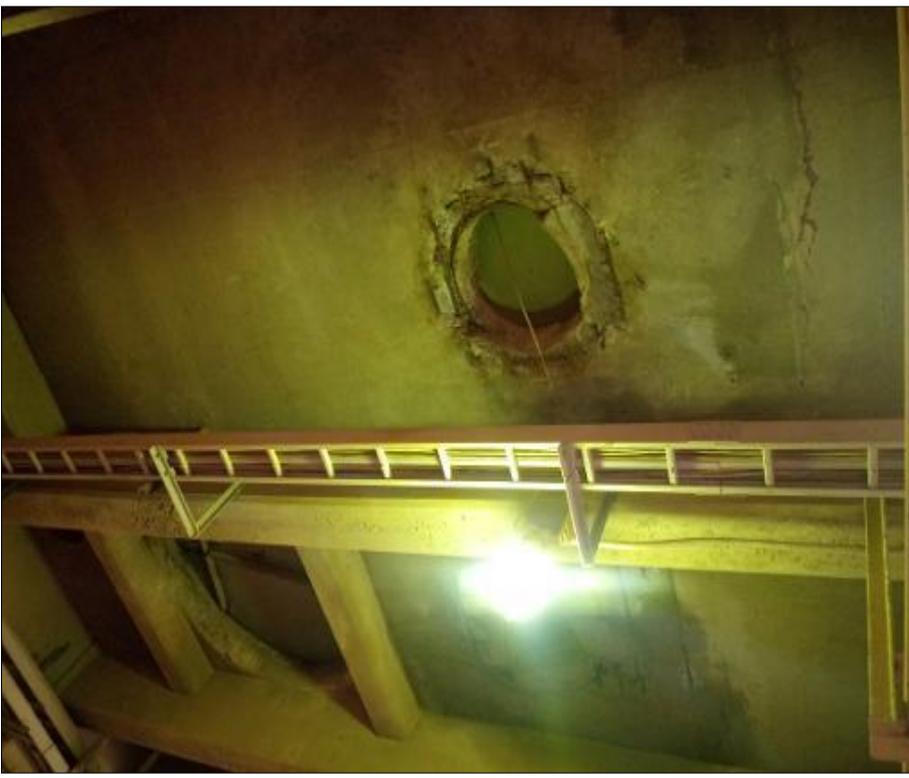
Foi evidenciado que a laje encontra-se com sua armadura exposta.	RECOMENDAÇÃO	DESCRİÇÃO	RECOMENDAÇÃO
	Necessário realizar o tratamento da armadura exposta por meio de lixamento e aplicação de inibidor de corrosão; e realizar a aplicação de argamassa estrutural ou groute, a fim de recompor a integridade da laje.

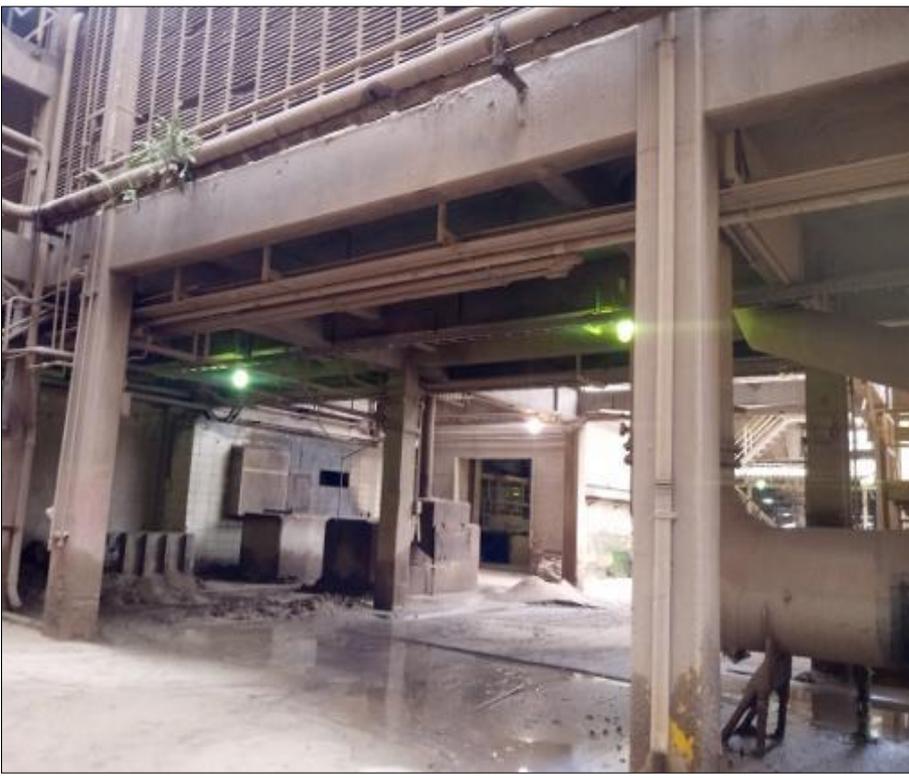
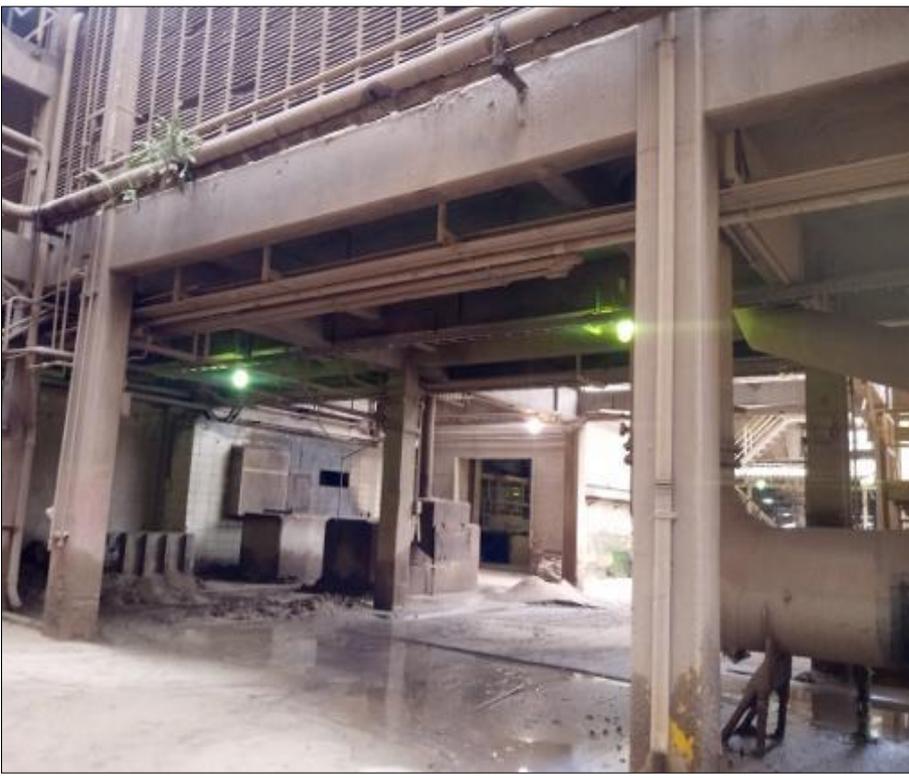
CATEGORIA DA CONDIÇÃO: 2			AS ESTRUTURAS DA ÁREA MOSTRAM DETERIORIZAÇÃO SEVERA, EM UMA EXTENSÃO ONDE HÁ POUCA RESISTÊNCIA ÚTIL RESIDUAL. RESISTÊNCIA: < 50% AÇÃO CORRETIVA: REPARO OU TROCA DOS ELEMENTOS ESTRUTURAIS COM URGÊNCIA.
	RECOMENDAÇÃO		
	Necessário realizar reparo com argamassa estrutural a fim de recompor a integridade do pilar.

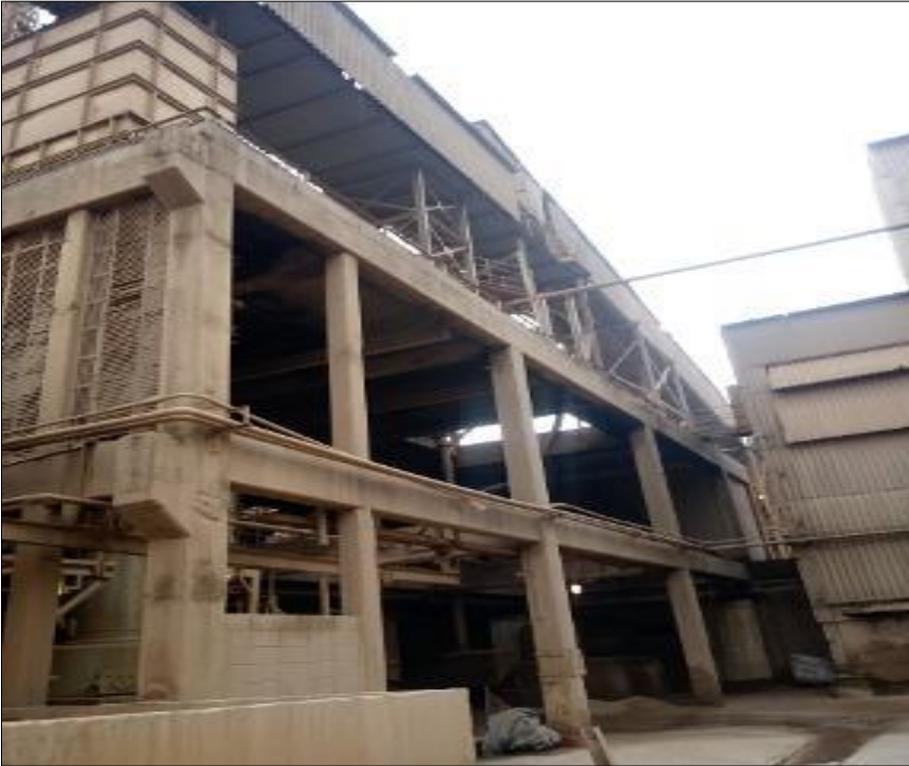
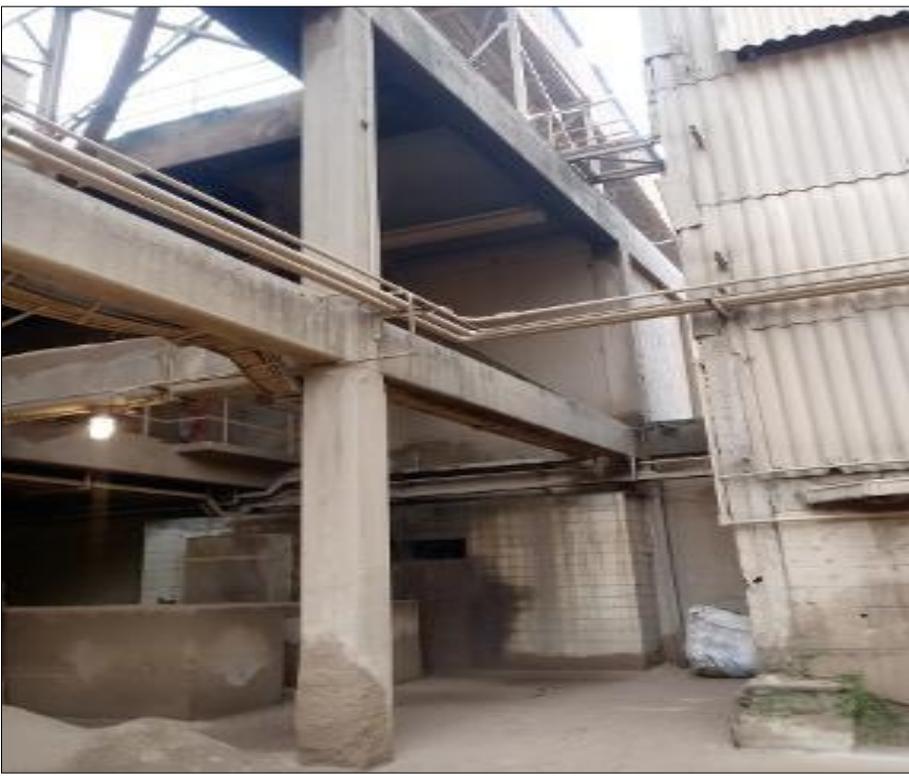
CATEGORIA DE CONDIÇÃO: 4
ARMADURA EXPOSTA, DISGREGAÇÃO			AS ESTRUTURAS DA PLANTA APRESENTAM DETERIORIZAÇÃO SEVERA EM UMA DAS EXTENSÕES ONDE HÁ GRANDE REDUÇÃO DE RESISTÊNCIA. ATENÇÃO URGENTE DEVE SER DADA AO REPARO. RESISTÊNCIA: 50-75% AÇÃO CORRETIVA: REPARO OU TROCA DOS ELEMENTOS ESTRUTURAIIS
TRATATIVA			CATEGORIA DE CONDIÇÃO: 5
MANUTENÇÃO ESTRUTURAL			AS ESTRUTURAS DA ÁREA MOSTRAM DETERIORIZAÇÃO SEVERA, EM UMA EXTENSÃO ONDE HÁ POUCA RESISTÊNCIA ÚTIL RESIDUAL. RESISTÊNCIA: < 50% AÇÃO CORRETIVA: REPARO OU TROCA DOS ELEMENTOS ESTRUTURAIIS COM URGÊNCIA.
LOCALIZAÇÃO	RECOMENDAÇÃO		CATEGORIA DE CONDIÇÃO: 5

TÉRREO - LADO EQUIPAMENTO 19-1309	Durante a presente inspeção foi evidenciado que o pilar encontra-se acometido com desagregação.	Necessário realizar reparo com argamassa estrutural a fim de recompor a integridade do pilar.	AS ESTRUTURAS DA ÁREA MOSTRAM DETERIORIZAÇÃO SEVERA, EM UMA EXTENSÃO ONDE HÁ POUCA RESISTÊNCIA ÚTIL RESIDUAL. RESISTÊNCIA: < 50% AÇÃO CORRETIVA: REPARO OU TROCA DOS ELEMENTOS ESTRUTURAIIS COM URGÊNCIA.
RESULTADOS	DESCRIÇÃO		CATEGORIA DE CONDIÇÃO: 5
PRIORIDADE: 3 CATEGORIA DA CONDIÇÃO: 2
