# RELATÓRIO DE INSPEÇÃO EM ESTRUTURAS CONFORME NR-18

## CMOC CUBATÃO/SP

## ÁREA 23 – UNIDADE DE PURIFICAÇÃO DE ÁCIDO FOSFÓRICO

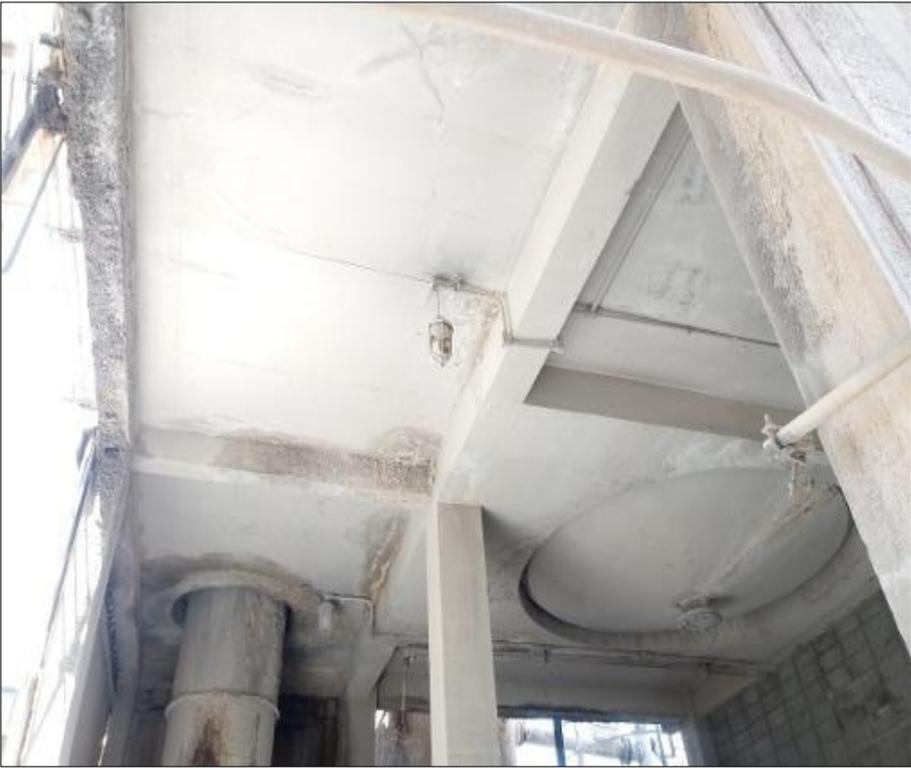
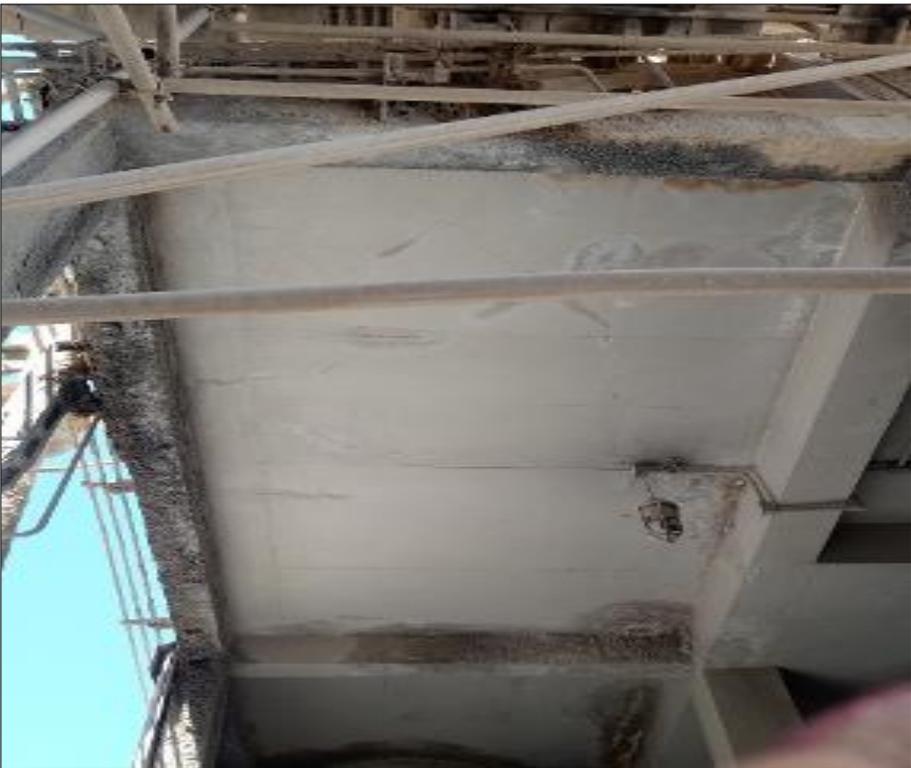
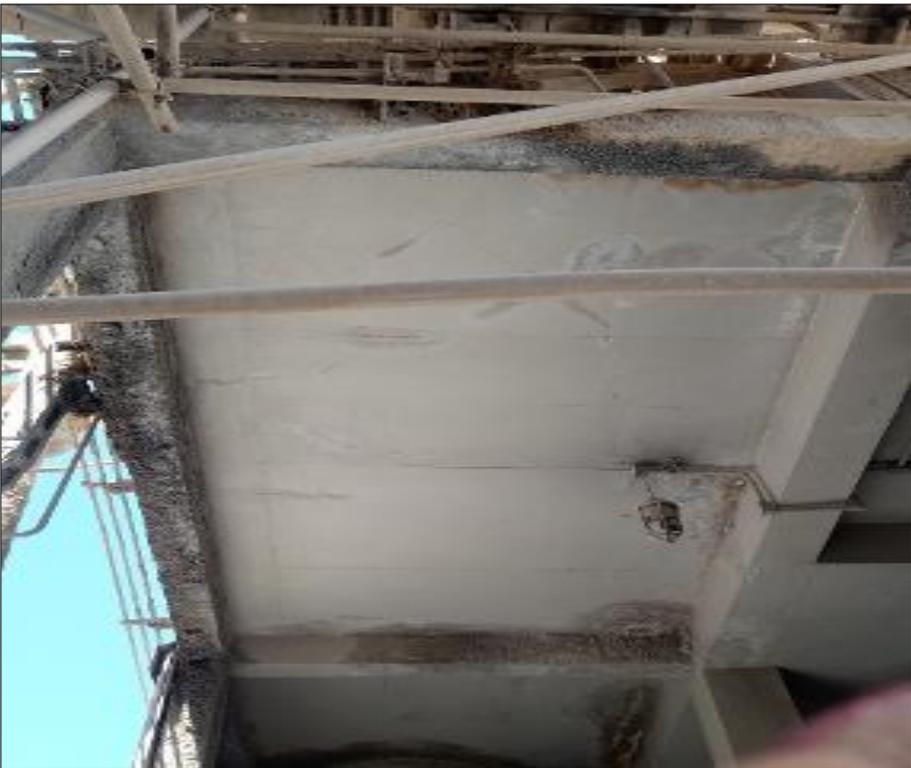
Área 23				<p>AS ESTRUTURAS DA ÁREA APRESENTAM ALGUMA DETERIORIZAÇÃO EM UMA EXTENSÃO ONDE HÁ ALGUMA REDUÇÃO DE RESISTÊNCIA. HÁ ALGUM COMPROMETIMENTO PARA O USO SEGURO DAS ESTRUTURAS.</p> <p>RESISTÊNCIA: 75-95% AÇÃO CORRETIVA: REPINTURA, APERTO DOS PARAFUSOS, E OUTROS REPAROS MENORES.</p>
PATOLOGIA				CATEGORIA DE CONDIÇÃO: 4
DESAGREGAÇÃO

<p>AS ESTRUTURAS DA PLANTA APRESENTAM DETERIORIZAÇÃO SEVERA EM UMA DAS EXTENSÕES ONDE HÁ GRANDE REDUÇÃO DE RESISTÊNCIA. ATENÇÃO URGENTE DEVE SER DADA AO REPARO.</p> <p>RESISTÊNCIA: 50-75% AÇÃO CORRETIVA: REPARO OU TROCA DOS ELEMENTOS ESTRUTURAIS</p>
TRATATIVA				CATEGORIA DE CONDIÇÃO: 5
LIMPEZA				<p>AS ESTRUTURAS DA ÁREA MOSTRAM DETERIORIZAÇÃO SEVERA, EM UMA EXTENSÃO ONDE HÁ POUCA RESISTÊNCIA ÚTIL RESIDUAL.</p> <p>RESISTÊNCIA: &lt; 50% AÇÃO CORRETIVA: REPARO OU TROCA DOS ELEMENTOS ESTRUTURAIS COM URGÊNCIA.</p>
LOCALIZAÇÃO				
ÁREA 23 - LAJE TERREO				
RESULTADOS

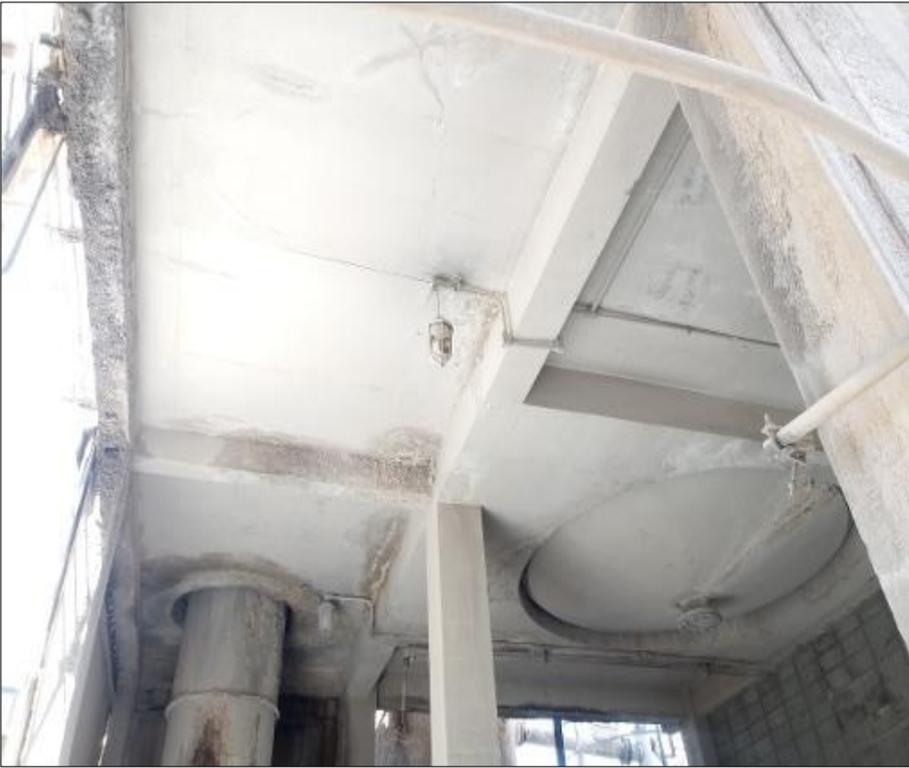
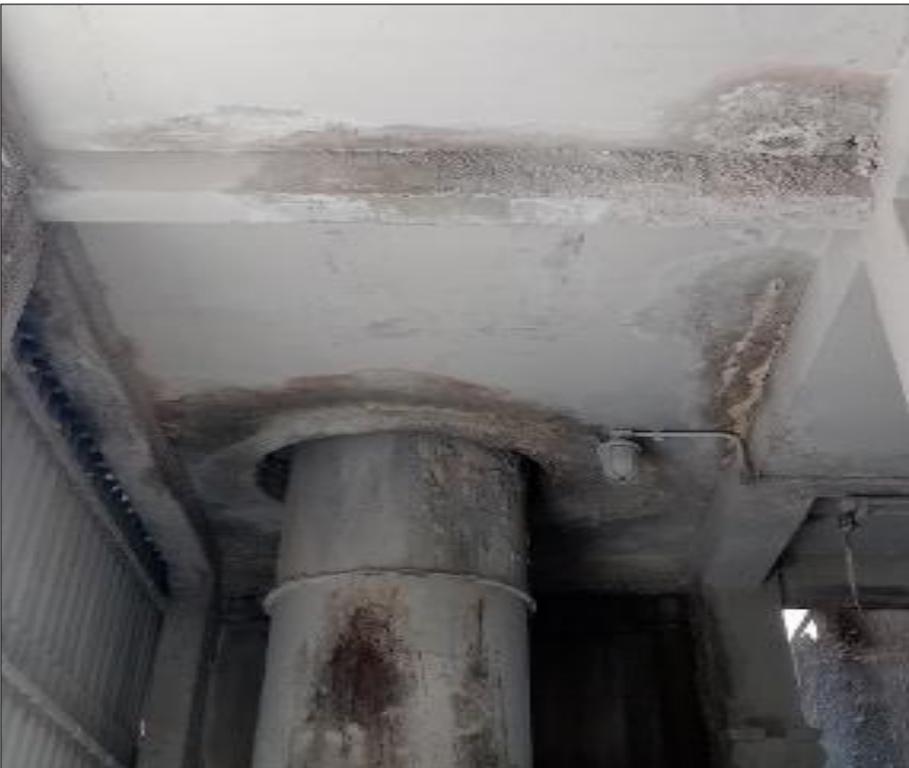
<b>CATEGORIA DE CONDIÇÃO: 3</b>	
Área 23				AS ESTRUTURAS DA ÁREA APRESENTAM ALGUMA DETERIORIZAÇÃO EM UMA EXTENSÃO ONDE HÁ ALGUMA REDUÇÃO DE RESISTÊNCIA. HÁ ALGUM COMPROMETIMENTO PARA O USO SEGURO DAS ESTRUTURAS.  RESISTÊNCIA: 75-95% AÇÃO CORRETIVA: REPINTURA, APERTO DOS PARAFUSOS, E OUTROS REPAROS MENORES.	
<b>PATOLOGIA</b>				<b>CATEGORIA DE CONDIÇÃO: 4</b>	
INCRUSTAÇÃO				AS ESTRUTURAS DA PLANTA APRESENTAM DETERIORIZAÇÃO SEVERA EM UMA DAS EXTENSÕES ONDE HÁ GRANDE REDUÇÃO DE RESISTÊNCIA. ATENÇÃO URGENTE DEVE SER DADA AO REPARO.  RESISTÊNCIA: 50-75% AÇÃO CORRETIVA: REPARO OU TROCA DOS ELEMENTOS ESTRUTURAIS	
<b>TRATATIVA</b>				<b>CATEGORIA DE CONDIÇÃO: 5</b>	
MANUTENÇÃO ESTRUTURAL E IMPERMEABILIZAÇÃO.		Durante a presente inspeção foi evidenciado que as laje e as vigas encontram-se com pontos afetados por incrustação e sinais de corrosão, devido a infiltração.		Necessário realizar a impermeabilização da parte de cima da laje, apicoamento, tratamento das armaduras que apresentarem corrosão e reconstituição com argamassa estrutural.

<b>LOCALIZAÇÃO</b>		ÁREA 23 - LAJE TERREO		AS ESTRUTURAS DA ÁREA MOSTRAM DETERIORIZAÇÃO SEVERA, EM UMA EXTENSÃO ONDE HÁ POUCA RESISTÊNCIA ÚTIL RESIDUAL.  RESISTÊNCIA: < 50% AÇÃO CORRETIVA: REPARO OU TROCA DOS ELEMENTOS ESTRUTURAIS COM URGÊNCIA.	
<b>RESULTADOS</b>		PRIORIDADE: 3  CATEGORIA DA CONDIÇÃO: 2		<b>CATEGORIA DE CONDIÇÃO: 5</b>	
<b>DESCRIÇÃO</b>		<b>RECOMENDAÇÃO</b>		<b>CATEGORIA DE CONDIÇÃO: 5</b>	
Durante a presente inspeção foi evidenciado que as laje e as vigas encontram-se com pontos afetados por incrustação e sinais de corrosão, devido a infiltração.		Necessário realizar a impermeabilização da parte de cima da laje, apicoamento, tratamento das armaduras que apresentarem corrosão e reconstituição com argamassa estrutural.		AS ESTRUTURAS DA ÁREA MOSTRAM DETERIORIZAÇÃO SEVERA, EM UMA EXTENSÃO ONDE HÁ POUCA RESISTÊNCIA ÚTIL RESIDUAL.  RESISTÊNCIA: < 50% AÇÃO CORRETIVA: REPARO OU TROCA DOS ELEMENTOS ESTRUTURAIS COM URGÊNCIA.

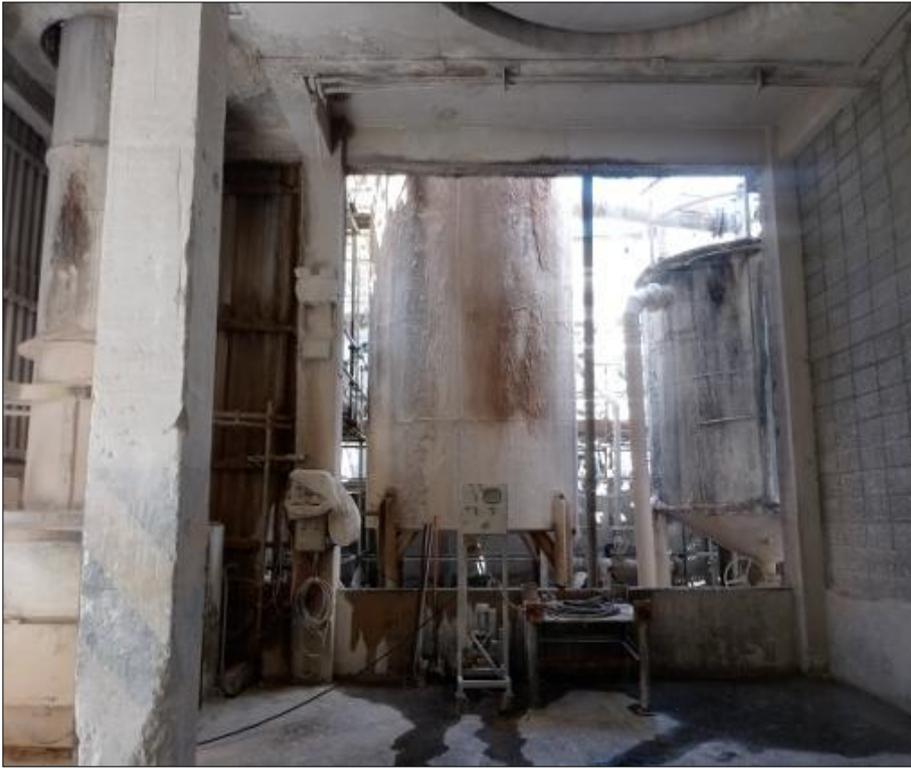
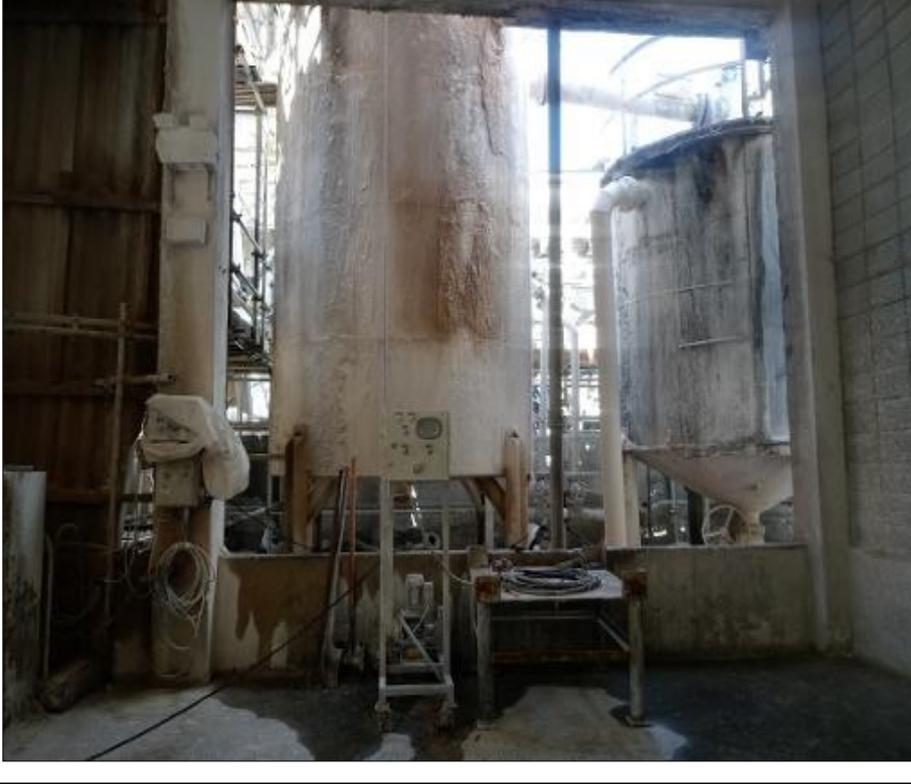
ÁREA			Área 23	<p><b>CATEGORIA DE CONDIÇÃO: 3</b></p> <p>AS ESTRUTURAS DA ÁREA APRESENTAM ALGUMA DETERIORIZAÇÃO EM UMA EXTENSÃO ONDE HÁ ALGUMA REDUÇÃO DE RESISTÊNCIA. HÁ ALGUM COMPROMETIMENTO PARA O USO SEGURO DAS ESTRUTURAS.</p> <p>RESISTÊNCIA: 75-95% AÇÃO CORRETIVA: REPINTURA, APERTO DOS PARAFUSOS, E OUTROS REPAROS MENORES.</p>
PATOLOGIA			INCRUSTAÇÃO	<p><b>CATEGORIA DE CONDIÇÃO: 4</b></p> <p>AS ESTRUTURAS DA PLANTA APRESENTAM DETERIORIZAÇÃO SEVERA EM UMA DAS EXTENSÕES ONDE HÁ GRANDE REDUÇÃO DE RESISTÊNCIA. ATENÇÃO URGENTE DEVE SER DADA AO REPARO.</p> <p>RESISTÊNCIA: 50-75% AÇÃO CORRETIVA: REPARO OU TROCA DOS ELEMENTOS ESTRUTURAI</p>
TRATATIVA	FOTO GERAL DA PATOLOGIA		<p><b>CATEGORIA DE CONDIÇÃO: 5</b></p> <p>AS ESTRUTURAS DA ÁREA MOSTRAM DETERIORIZAÇÃO SEVERA, EM UMA EXTENSÃO ONDE HÁ POUCA RESISTÊNCIA ÚTIL RESIDUAL.</p> <p>RESISTÊNCIA: &lt; 50% AÇÃO CORRETIVA: REPARO OU TROCA DOS ELEMENTOS ESTRUTURAI COM URGÊNCIA.</p>

<p>RESISTÊNCIA: 95%-100% AÇÃO CORRETIVA: REPINTURA, APERTO DOS PARAFUSOS, E OUTROS REPAROS MENORES.</p>	
LOCALIZAÇÃO			ÁREA 23 - POSTERIOR	<p>RESISTÊNCIA: 75-95% AÇÃO CORRETIVA: REPINTURA, APERTO DOS PARAFUSOS, E OUTROS REPAROS MENORES.</p>
RESULTADOS	<p><b>PRIORIDADE: 3</b></p> <p><b>CATEGORIA DA CONDIÇÃO: 1</b></p>		<p>RESISTÊNCIA: 50-75% AÇÃO CORRETIVA: REPARO OU TROCA DOS ELEMENTOS ESTRUTURAI</p>	
DESCRIÇÃO			RECOMENDAÇÃO	<p>AS ESTRUTURAS DA ÁREA MOSTRAM DETERIORIZAÇÃO SEVERA, EM UMA EXTENSÃO ONDE HÁ POUCA RESISTÊNCIA ÚTIL RESIDUAL.</p> <p>RESISTÊNCIA: &lt; 50% AÇÃO CORRETIVA: REPARO OU TROCA DOS ELEMENTOS ESTRUTURAI COM URGÊNCIA.</p>
Durante a presente inspeção foi evidenciado que o local encontram-se com umidade.	Necessário averiguar a causa da umidade no local.

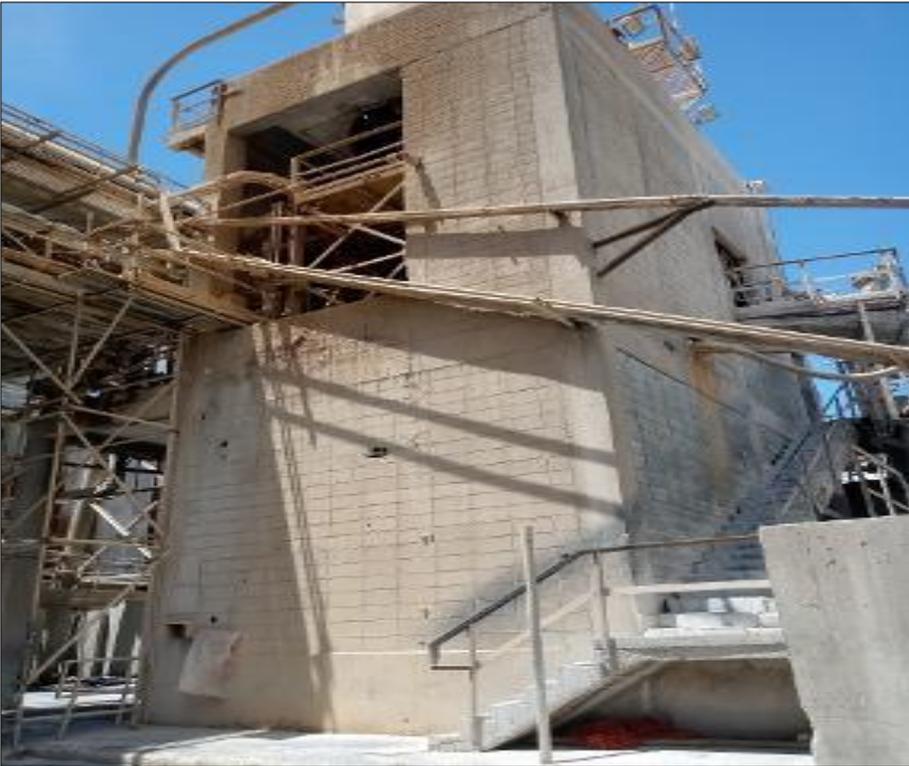
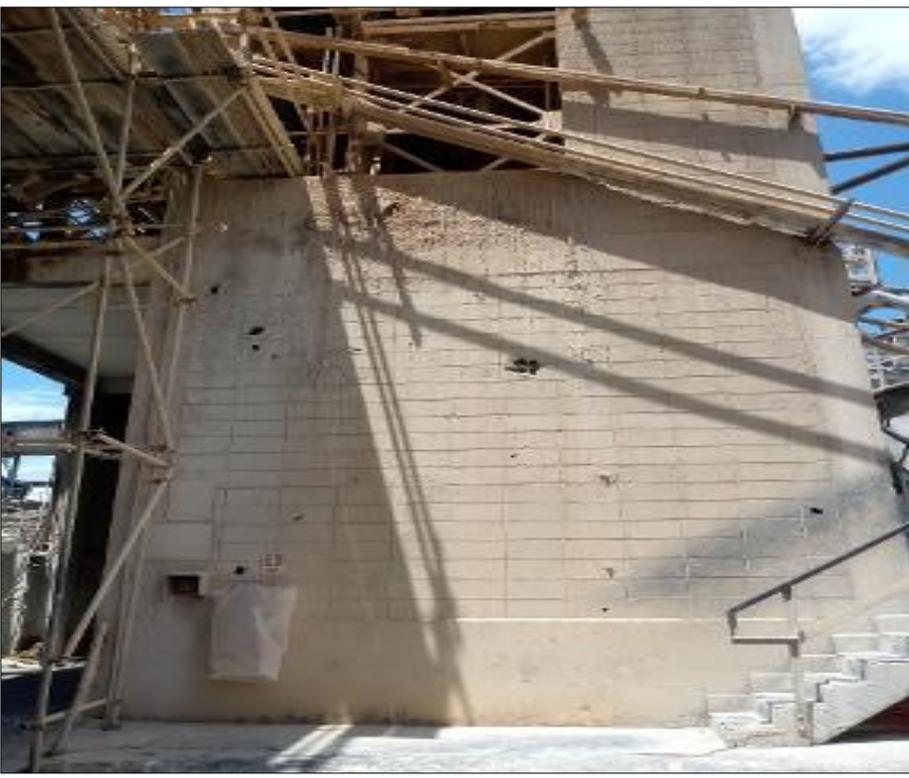
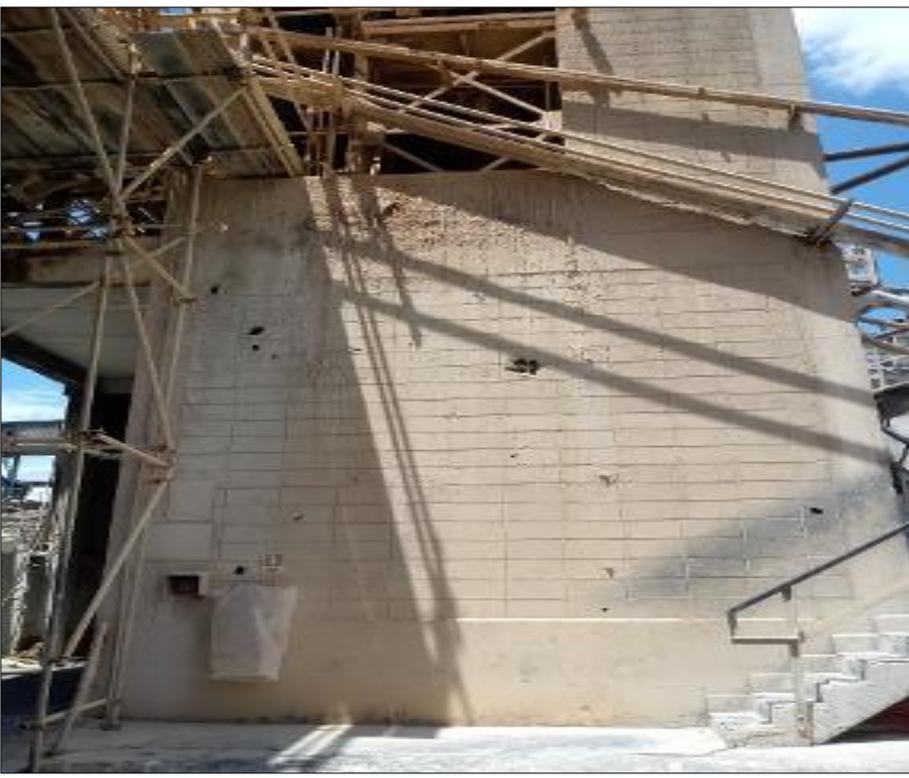
Área 23				<p>AS ESTRUTURAS DA ÁREA APRESENTAM ALGUMA DETERIORIZAÇÃO EM UMA EXTENSÃO ONDE HÁ ALGUMA REDUÇÃO DE RESISTÊNCIA. HÁ ALGUM COMPROMETIMENTO PARA O USO SEGURO DAS ESTRUTURAS.</p> <p>RESISTÊNCIA: 75-95% AÇÃO CORRETIVA: REPINTURA, APERTO DOS PARAFUSOS, E OUTROS REPAROS MENORES.</p>
PATOLOGIA				CATEGORIA DE CONDIÇÃO: 4
DESAGREGAÇÃO

<p>AS ESTRUTURAS DA PLANTA APRESENTAM DETERIORIZAÇÃO SEVERA EM UMA DAS EXTENSÕES ONDE HÁ GRANDE REDUÇÃO DE RESISTÊNCIA. ATENÇÃO URGENTE DEVE SER DADA AO REPARO.</p> <p>RESISTÊNCIA: 50-75% AÇÃO CORRETIVA: REPARO OU TROCA DOS ELEMENTOS ESTRUTURAIIS</p>
TRATATIVA				CATEGORIA DE CONDIÇÃO: 5
MANUTENÇÃO ESTRUTURAL E LIMPEZA				<p>AS ESTRUTURAS DA ÁREA MOSTRAM DETERIORIZAÇÃO SEVERA, EM UMA EXTENSÃO ONDE HÁ POUCA RESISTÊNCIA ÚTIL RESIDUAL.</p> <p>RESISTÊNCIA: &lt; 50% AÇÃO CORRETIVA: REPARO OU TROCA DOS ELEMENTOS ESTRUTURAIIS COM URGÊNCIA.</p>
LOCALIZAÇÃO				
ÁREA 23 - FRENTE

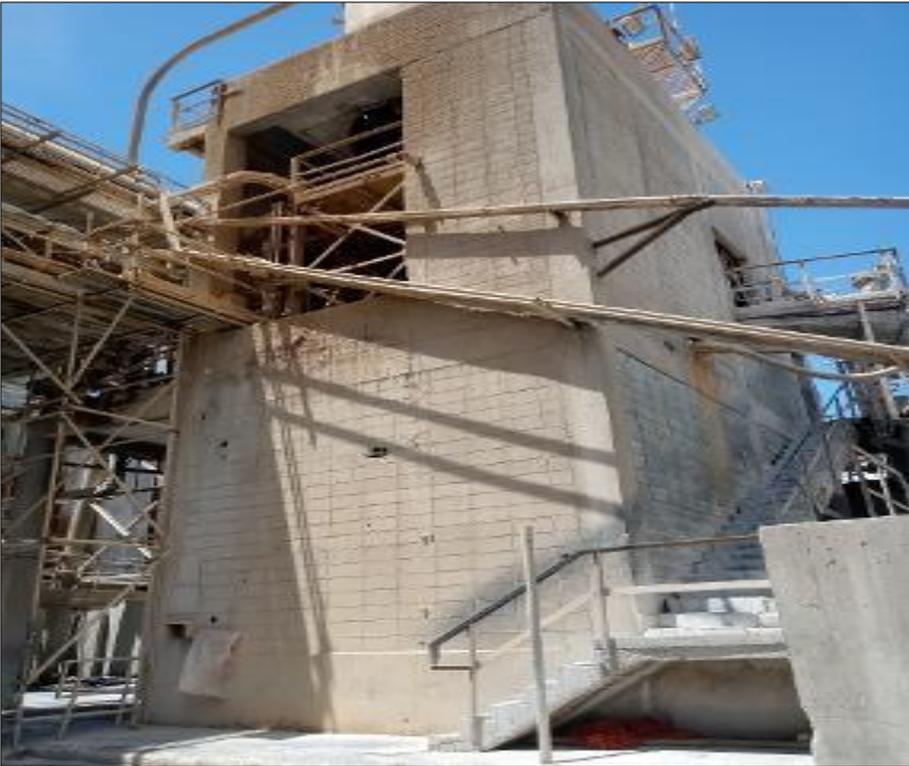
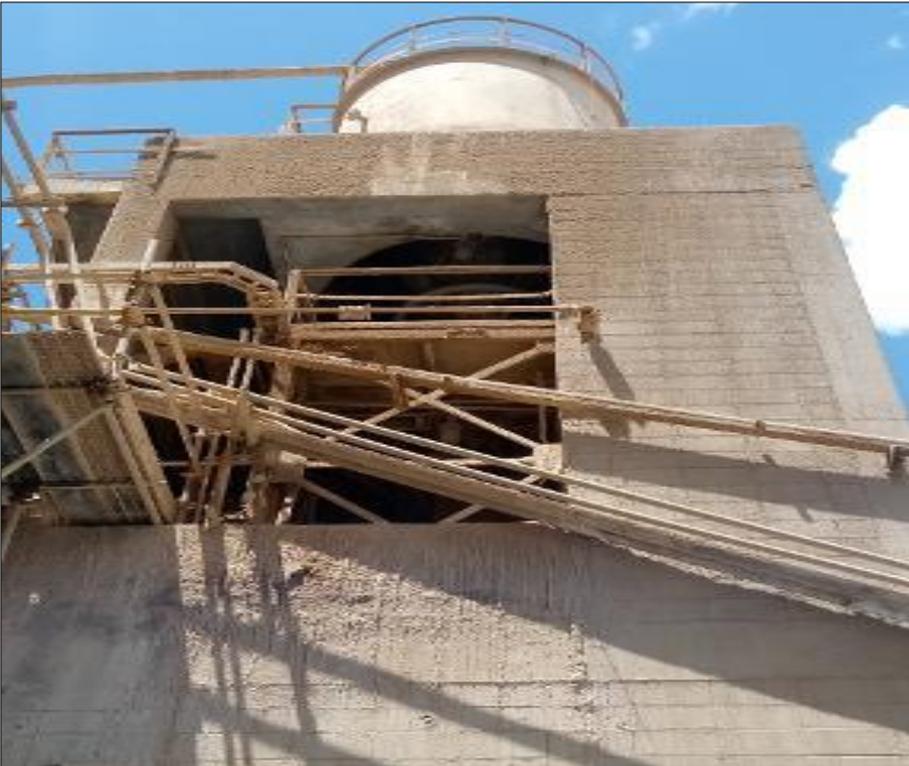
PATOLOGIA		CATEGORIA DE CONDIÇÃO: 4		
INCRUSTAÇÃO	TRATATIVA		AS ESTRUTURAS DA PLANTA APRESENTAM DETERIORIZAÇÃO SEVERA EM UMA DAS EXTENSÕES ONDE HÁ GRANDE REDUÇÃO DE RESISTÊNCIA. ATENÇÃO URGENTE DEVE SER DADA AO REPARO.	
MANUTENÇÃO ESTRUTURAL E LIMPEZA	FOTO GERAL DA PATOLOGIA		RESISTÊNCIA: 50-75% AÇÃO CORRETIVA: REPARO OU TROCA DOS ELEMENTOS ESTRUTURAIS	
LOCALIZAÇÃO	ÁREA 23 - FRENTE		CATEGORIA DE CONDIÇÃO: 5	
RESULTADOS	<p>PRIORIDADE: 2</p> <p>CATEGORIA DA CONDIÇÃO: 3</p>		<p>AS ESTRUTURAS DA ÁREA MOSTRAM DETERIORIZAÇÃO SEVERA, EM UMA EXTENSÃO ONDE HÁ POUCA RESISTÊNCIA ÚTIL RESIDUAL.</p> <p>RESISTÊNCIA: &lt; 50% AÇÃO CORRETIVA: REPARO OU TROCA DOS ELEMENTOS ESTRUTURAIS COM URGÊNCIA.</p>	
DESCRIÇÃO		RECOMENDAÇÃO		
Durante a presente inspeção foi evidenciado que a alvenaria do local encontra-se acometido por desagregação e sujidade.		Necessário realizar limpeza reparo com argamassa estrutural a fim de recompor a integridade da alvenaria.

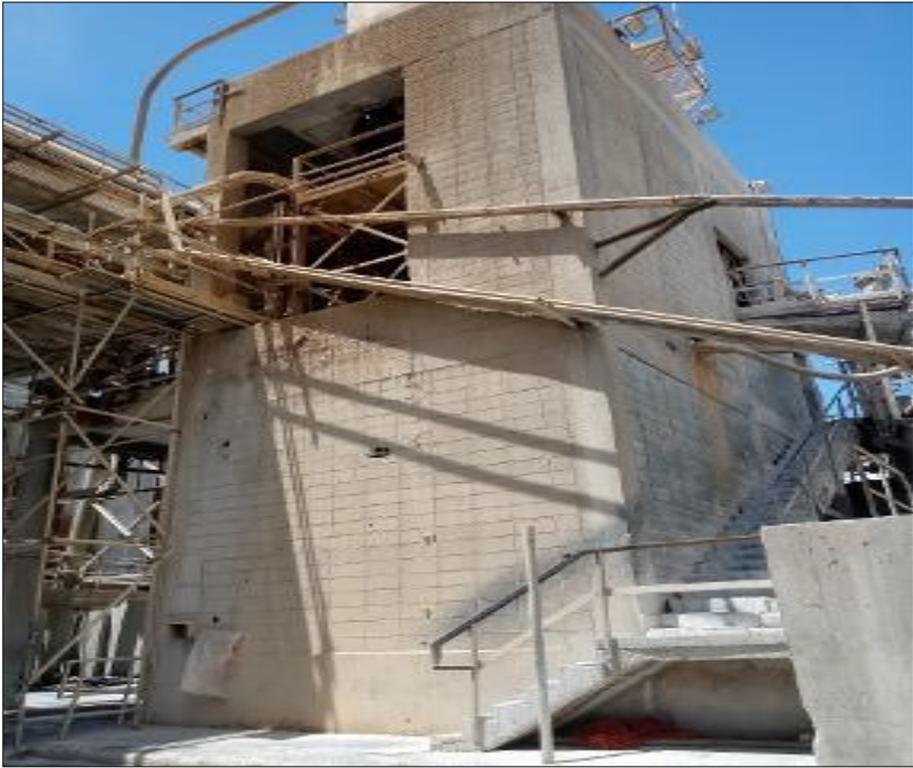
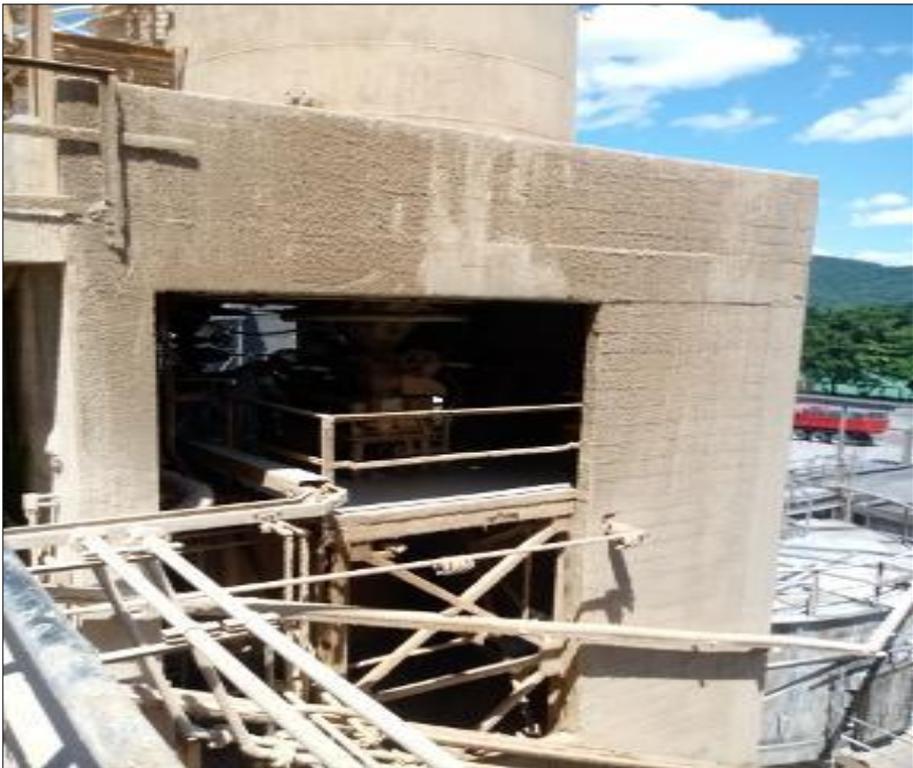
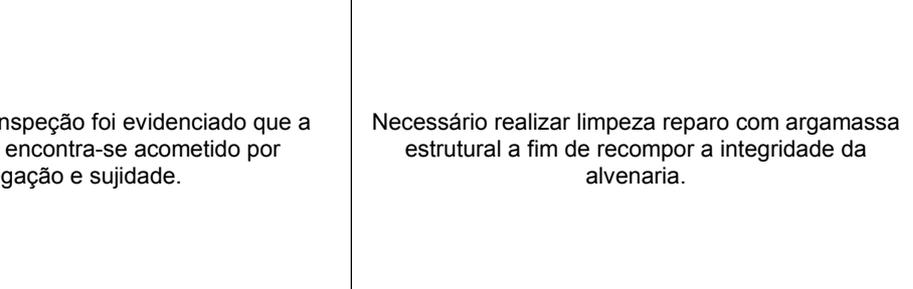
Área 23				<p>AS ESTRUTURAS DA ÁREA APRESENTAM ALGUMA DETERIORIZAÇÃO EM UMA EXTENSÃO ONDE HÁ ALGUMA REDUÇÃO DE RESISTÊNCIA. HÁ ALGUM COMPROMETIMENTO PARA O USO SEGURO DAS ESTRUTURAS.</p> <p>RESISTÊNCIA: 75-95% AÇÃO CORRETIVA: REPINTURA, APERTO DOS PARAFUSOS, E OUTROS REPAROS MENORES.</p>
PATOLOGIA				CATEGORIA DE CONDIÇÃO: 4
DESAGREGAÇÃO

<p>AS ESTRUTURAS DA PLANTA APRESENTAM DETERIORIZAÇÃO SEVERA EM UMA DAS EXTENSÕES ONDE HÁ GRANDE REDUÇÃO DE RESISTÊNCIA. ATENÇÃO URGENTE DEVE SER DADA AO REPARO.</p> <p>RESISTÊNCIA: 50-75% AÇÃO CORRETIVA: REPARO OU TROCA DOS ELEMENTOS ESTRUTURAIS</p>
TRATATIVA				CATEGORIA DE CONDIÇÃO: 5
MANUTENÇÃO ESTRUTURAL				<p>AS ESTRUTURAS DA ÁREA MOSTRAM DETERIORIZAÇÃO SEVERA, EM UMA EXTENSÃO ONDE HÁ POUCA RESISTÊNCIA ÚTIL RESIDUAL.</p> <p>RESISTÊNCIA: &lt; 50% AÇÃO CORRETIVA: REPARO OU TROCA DOS ELEMENTOS ESTRUTURAIS COM URGÊNCIA.</p>
LOCALIZAÇÃO				
ÁREA 23 - FRENTE

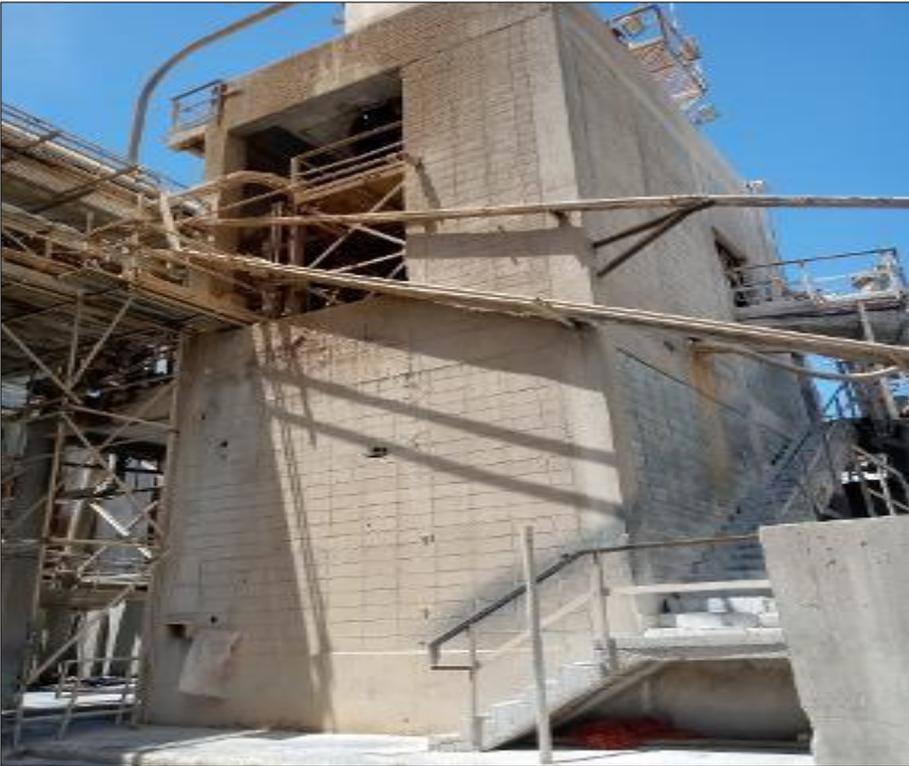
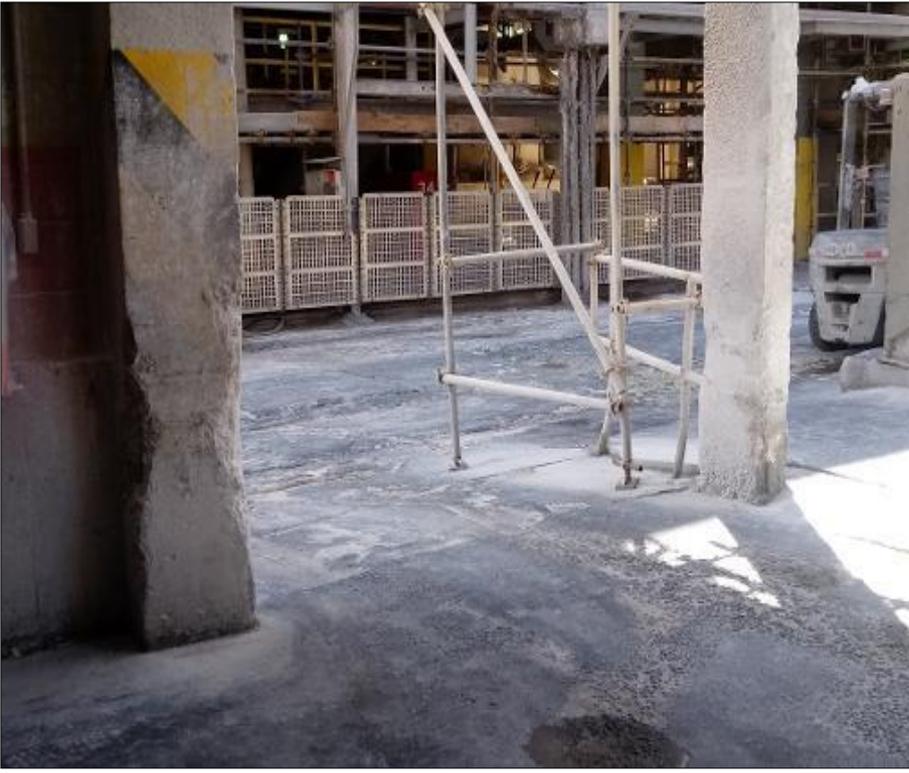
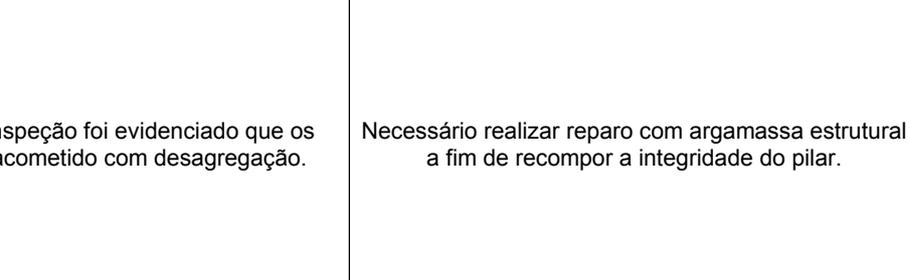
Área 23				<p>AS ESTRUTURAS DA ÁREA APRESENTAM ALGUMA DETERIORIZAÇÃO EM UMA EXTENSÃO ONDE HÁ ALGUMA REDUÇÃO DE RESISTÊNCIA. HÁ ALGUM COMPROMETIMENTO PARA O USO SEGURO DAS ESTRUTURAS.</p> <p>RESISTÊNCIA: 75-95% AÇÃO CORRETIVA: REPINTURA, APERTO DOS PARAFUSOS, E OUTROS REPAROS MENORES.</p>
PATOLOGIA				CATEGORIA DE CONDIÇÃO: 4
DESAGREGAÇÃO

<p>AS ESTRUTURAS DA PLANTA APRESENTAM DETERIORIZAÇÃO SEVERA EM UMA DAS EXTENSÕES ONDE HÁ GRANDE REDUÇÃO DE RESISTÊNCIA. ATENÇÃO URGENTE DEVE SER DADA AO REPARO.</p> <p>RESISTÊNCIA: 50-75% AÇÃO CORRETIVA: REPARO OU TROCA DOS ELEMENTOS ESTRUTURAIS</p>
TRATATIVA				CATEGORIA DE CONDIÇÃO: 5
MANUTENÇÃO ESTRUTURAL				<p>AS ESTRUTURAS DA ÁREA MOSTRAM DETERIORIZAÇÃO SEVERA, EM UMA EXTENSÃO ONDE HÁ POUCA RESISTÊNCIA ÚTIL RESIDUAL.</p> <p>RESISTÊNCIA: &lt; 50% AÇÃO CORRETIVA: REPARO OU TROCA DOS ELEMENTOS ESTRUTURAIS COM URGÊNCIA.</p>
LOCALIZAÇÃO				
ÁREA 23 - FRENTE

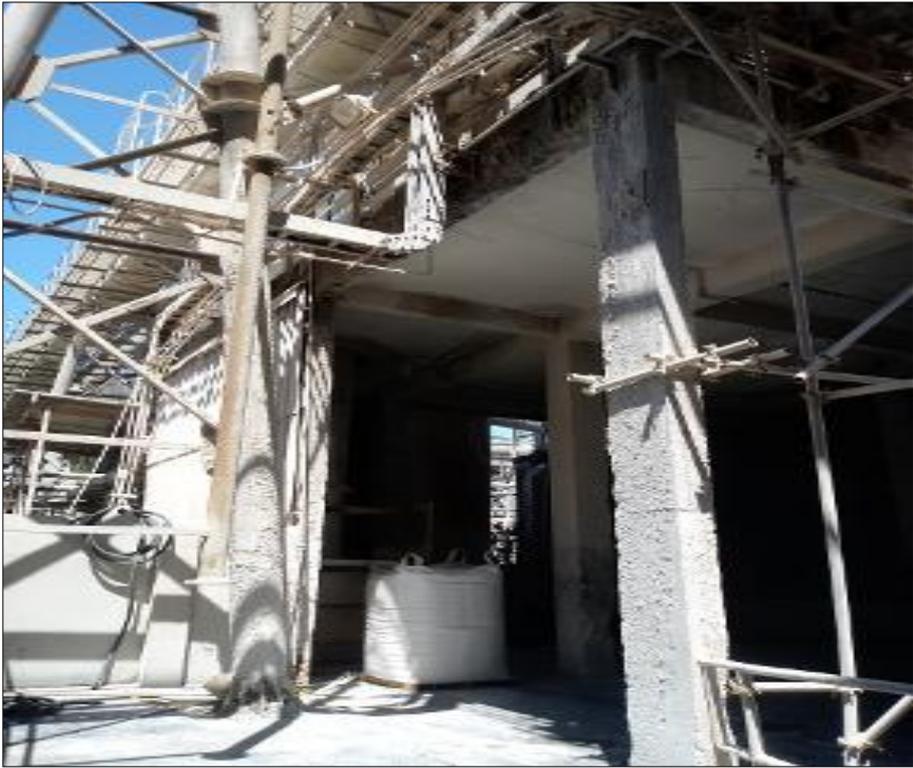
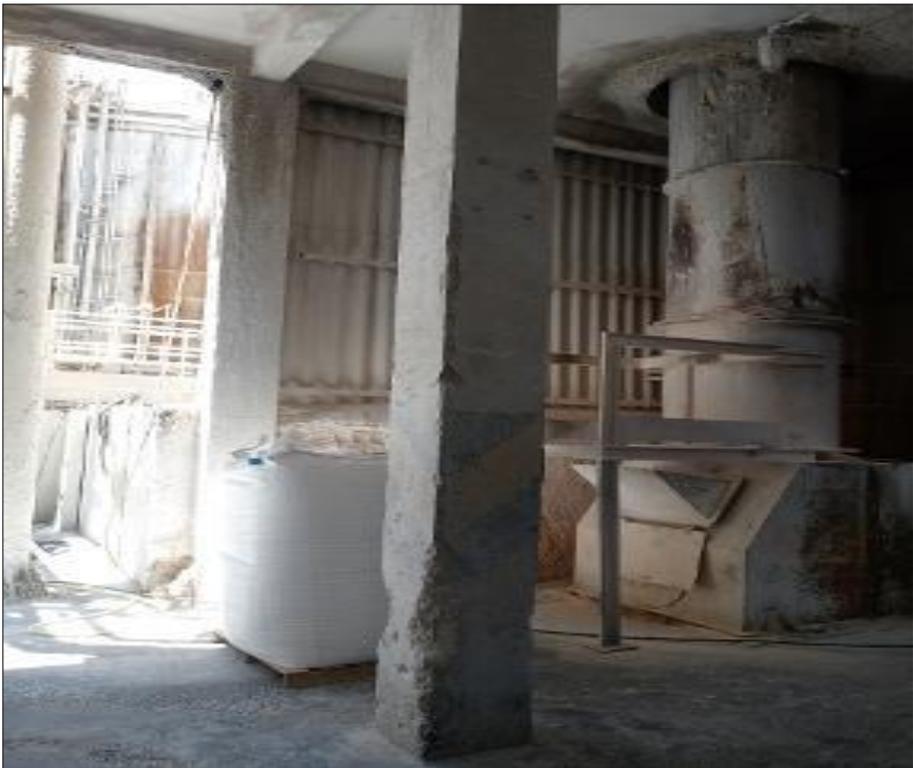
TRATATIVA		FOTO GERAL DA PATOLOGIA		AS ESTRUTURAS DA ÁREA APRESENTAM ALGUMA DETERIORIZAÇÃO EM UMA EXTENSÃO ONDE HÁ ALGUMA REDUÇÃO DE RESISTÊNCIA. HÁ ALGUM COMPROMETIMENTO PARA O USO SEGURO DAS ESTRUTURAS.
MANUTENÇÃO ESTRUTURAL

RESISTÊNCIA: 75-95% AÇÃO CORRETIVA: REPINTURA, APERTO DOS PARAFUSOS, E OUTROS REPAROS MENORES.
LOCALIZAÇÃO				CATEGORIA DE CONDIÇÃO: 4
ÁREA 23 - LATERAL ESQUERDA TERREO				AS ESTRUTURAS DA PLANTA APRESENTAM DETERIORIZAÇÃO SEVERA EM UMA DAS EXTENSÕES ONDE HÁ GRANDE REDUÇÃO DE RESISTÊNCIA. ATENÇÃO URGENTE DEVE SER DADA AO REPARO.
RESULTADOS				RESISTÊNCIA: 50-75% AÇÃO CORRETIVA: REPARO OU TROCA DOS ELEMENTOS ESTRUTURAIS
PRIORIDADE: 2				CATEGORIA DE CONDIÇÃO: 5
CATEGORIA DA CONDIÇÃO: 3				AS ESTRUTURAS DA ÁREA MOSTRAM DETERIORIZAÇÃO SEVERA, EM UMA EXTENSÃO ONDE HÁ POUCA RESISTÊNCIA ÚTIL RESIDUAL.
DESCRIÇÃO		RECOMENDAÇÃO		RESISTÊNCIA: < 50% AÇÃO CORRETIVA: REPARO OU TROCA DOS ELEMENTOS ESTRUTURAIS COM URGÊNCIA.

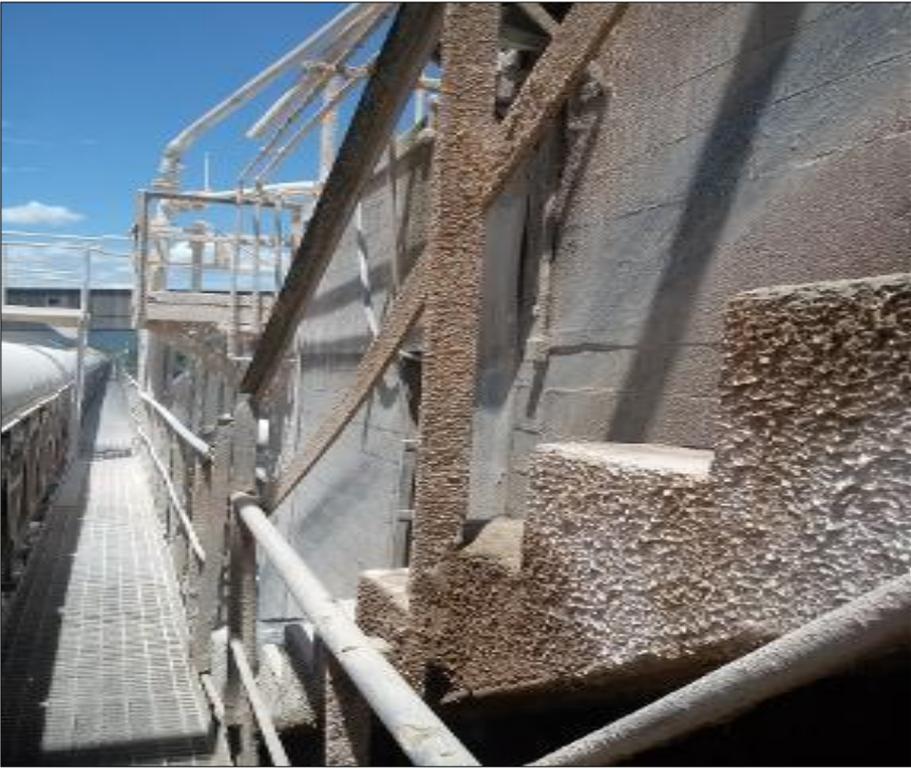
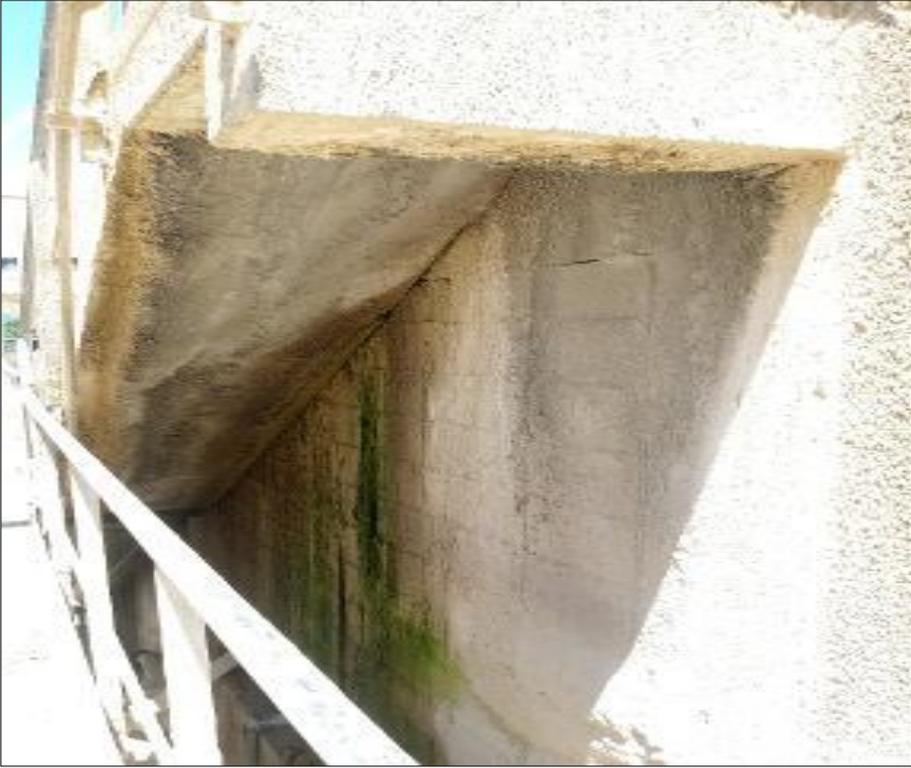
AS ESTRUTURAS DA PLANTA APRESENTAM DETERIORIZAÇÃO SEVERA EM UMA DAS EXTENSÕES ONDE HÁ GRANDE REDUÇÃO DE RESISTÊNCIA. ATENÇÃO URGENTE DEVE SER DADA AO REPARO.
LOCALIZAÇÃO				RESISTÊNCIA: 50-75% AÇÃO CORRETIVA: REPARO OU TROCA DOS ELEMENTOS ESTRUTURAIS
ÁREA 23 - LATERAL ESQUERDA 2 PAV.		CATEGORIA DE CONDIÇÃO: 5		AS ESTRUTURAS DA ÁREA MOSTRAM DETERIORIZAÇÃO SEVERA, EM UMA EXTENSÃO ONDE HÁ POUCA RESISTÊNCIA ÚTIL RESIDUAL.
RESULTADOS		DESCRİÇÃO		RESISTÊNCIA: < 50% AÇÃO CORRETIVA: REPARO OU TROCA DOS ELEMENTOS ESTRUTURAIS COM URGÊNCIA.
PRIORIDADE: 3		Durante a presente inspeção foi evidenciado que a estrutura da escada encontra-se com infiltração e umidade.		Necessário realizar a impermeabilização da parte de cima da escada.

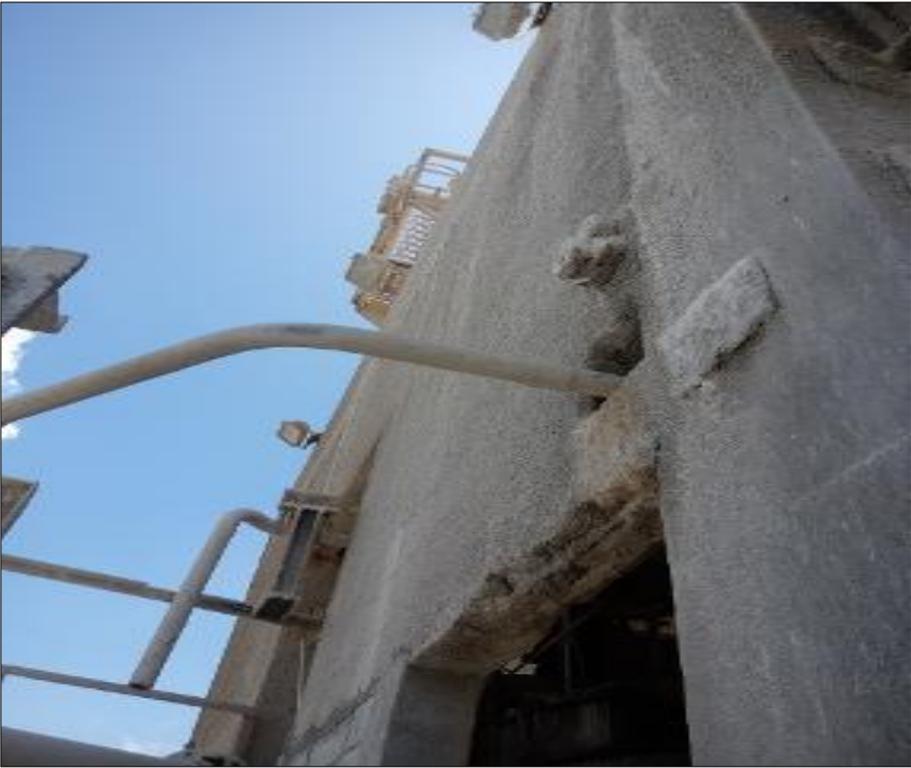
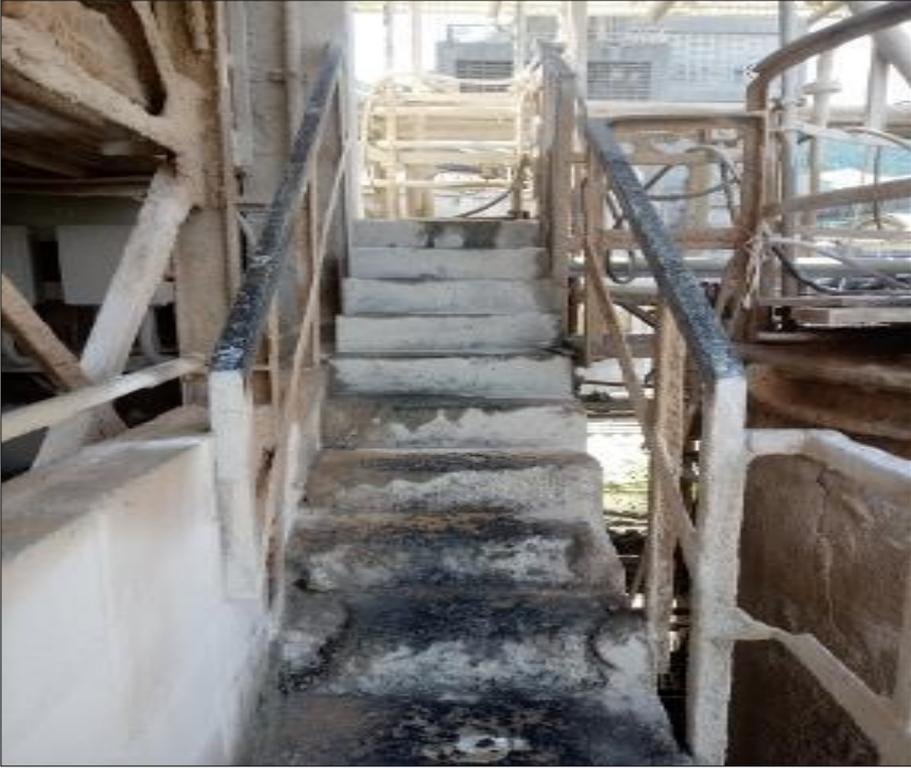
Área 23		<p>AS ESTRUTURAS DA ÁREA APRESENTAM ALGUMA DETERIORIZAÇÃO EM UMA EXTENSÃO ONDE HÁ ALGUMA REDUÇÃO DE RESISTÊNCIA. HÁ ALGUM COMPROMETIMENTO PARA O USO SEGURO DAS ESTRUTURAS.</p> <p>RESISTÊNCIA: 75-95% AÇÃO CORRETIVA: REPINTURA, APERTO DOS PARAFUSOS, E OUTROS REPAROS MENORES.</p>	
PATOLOGIA		CATEGORIA DE CONDIÇÃO: 4	
INCRUSTAÇÃO		<p>AS ESTRUTURAS DA PLANTA APRESENTAM DETERIORIZAÇÃO SEVERA EM UMA DAS EXTENSÕES ONDE HÁ GRANDE REDUÇÃO DE RESISTÊNCIA. ATENÇÃO URGENTE DEVE SER DADA AO REPARO.</p> <p>RESISTÊNCIA: 50-75% AÇÃO CORRETIVA: REPARO OU TROCA DOS ELEMENTOS ESTRUTURAIS</p>	
TRATATIVA		FOTO GERAL DA PATOLOGIA	CATEGORIA DE CONDIÇÃO: 5
TRATAMENTO FÍSICO OU QUÍMICO

<p>AS ESTRUTURAS DA ÁREA MOSTRAM DETERIORIZAÇÃO SEVERA, EM UMA EXTENSÃO ONDE HÁ POUCA RESISTÊNCIA ÚTIL RESIDUAL.</p> <p>RESISTÊNCIA: &lt; 50% AÇÃO CORRETIVA: REPARO OU TROCA DOS ELEMENTOS ESTRUTURAIS COM URGÊNCIA.</p>
LOCALIZAÇÃO			<p>Durante a presente inspeção foi evidenciado que os degraus da escada encontra-se afetada por desagregação, incrustação e sujidade.</p> <p>Necessário realizar a limpeza com água e cloro, e realizar a aplicação de argamassa estrutural a fim de recompor a integridade dos degraus.</p>

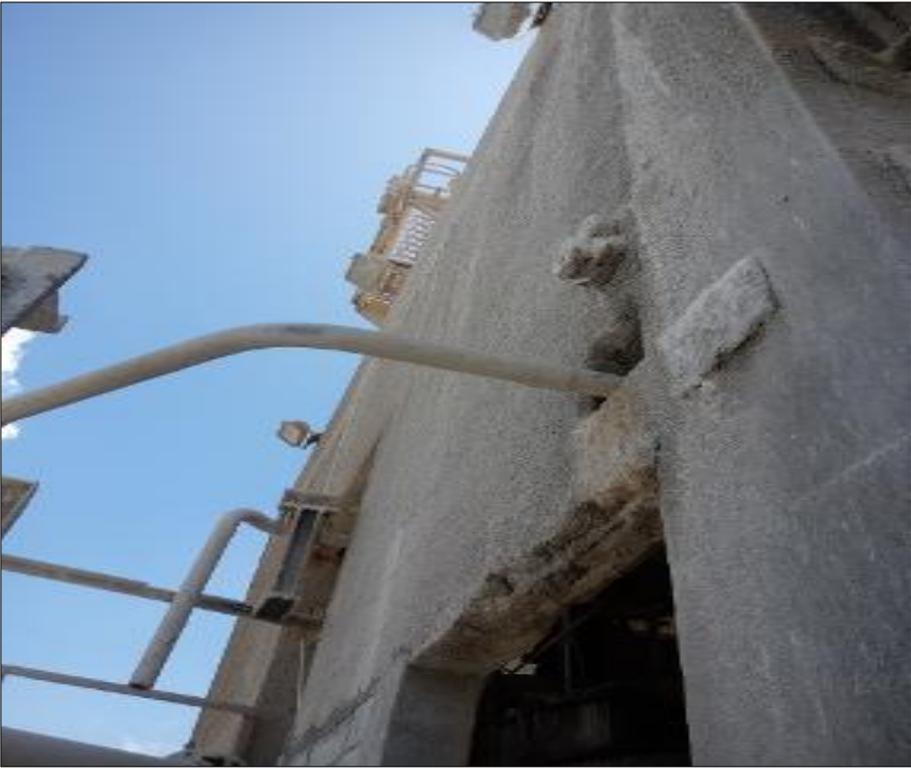
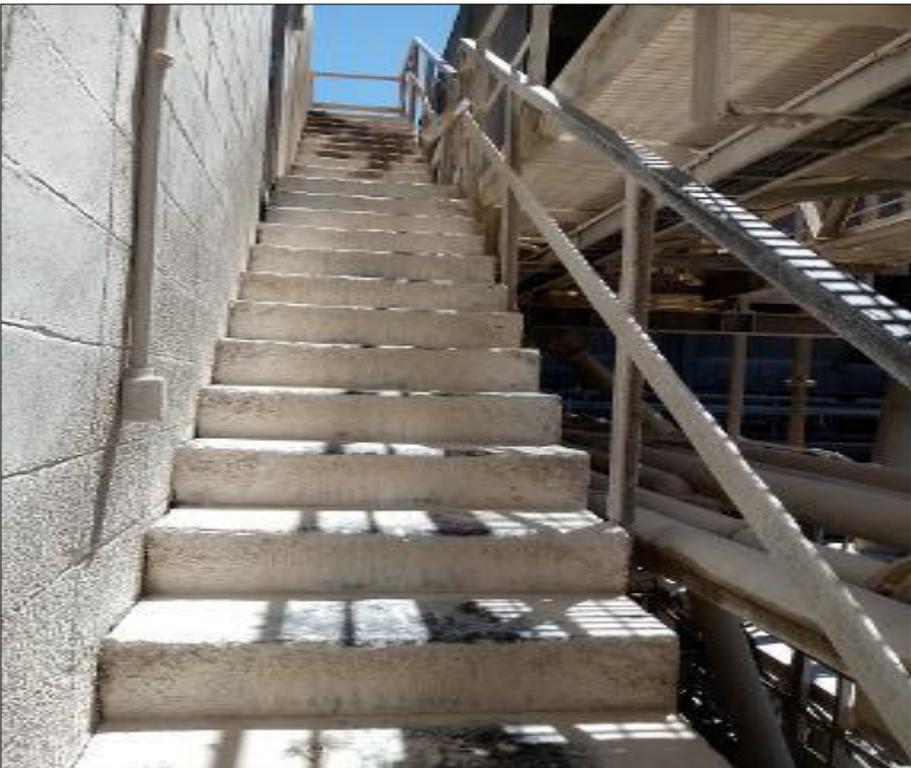
Área 23		<p>AS ESTRUTURAS DA ÁREA APRESENTAM ALGUMA DETERIORIZAÇÃO EM UMA EXTENSÃO ONDE HÁ ALGUMA REDUÇÃO DE RESISTÊNCIA. HÁ ALGUM COMPROMETIMENTO PARA O USO SEGURO DAS ESTRUTURAS.</p> <p>RESISTÊNCIA: 75-95% AÇÃO CORRETIVA: REPINTURA, APERTO DOS PARAFUSOS, E OUTROS REPAROS MENORES.</p>	
PATOLOGIA		CATEGORIA DE CONDIÇÃO: 4	
DESAGREGAÇÃO		<p>AS ESTRUTURAS DA PLANTA APRESENTAM DETERIORIZAÇÃO SEVERA EM UMA DAS EXTENSÕES ONDE HÁ GRANDE REDUÇÃO DE RESISTÊNCIA. ATENÇÃO URGENTE DEVE SER DADA AO REPARO.</p> <p>RESISTÊNCIA: 50-75% AÇÃO CORRETIVA: REPARO OU TROCA DOS ELEMENTOS ESTRUTURAIS</p>	
TRATATIVA		FOTO GERAL DA PATOLOGIA	CATEGORIA DE CONDIÇÃO: 5
MANUTENÇÃO ESTRUTURAL

<p>AS ESTRUTURAS DA ÁREA MOSTRAM DETERIORIZAÇÃO SEVERA, EM UMA EXTENSÃO ONDE HÁ POUCA RESISTÊNCIA ÚTIL RESIDUAL.</p> <p>RESISTÊNCIA: &lt; 50% AÇÃO CORRETIVA: REPARO OU TROCA DOS ELEMENTOS ESTRUTURAIS COM URGÊNCIA.</p>
LOCALIZAÇÃO			<p>Durante a presente inspeção foi evidenciado que o degraus da escada encontram-se acometidos com desagregação.</p> <p>Necessário realizar reparo com argamassa estrutural a fim de recompor a integridade da escada.</p>

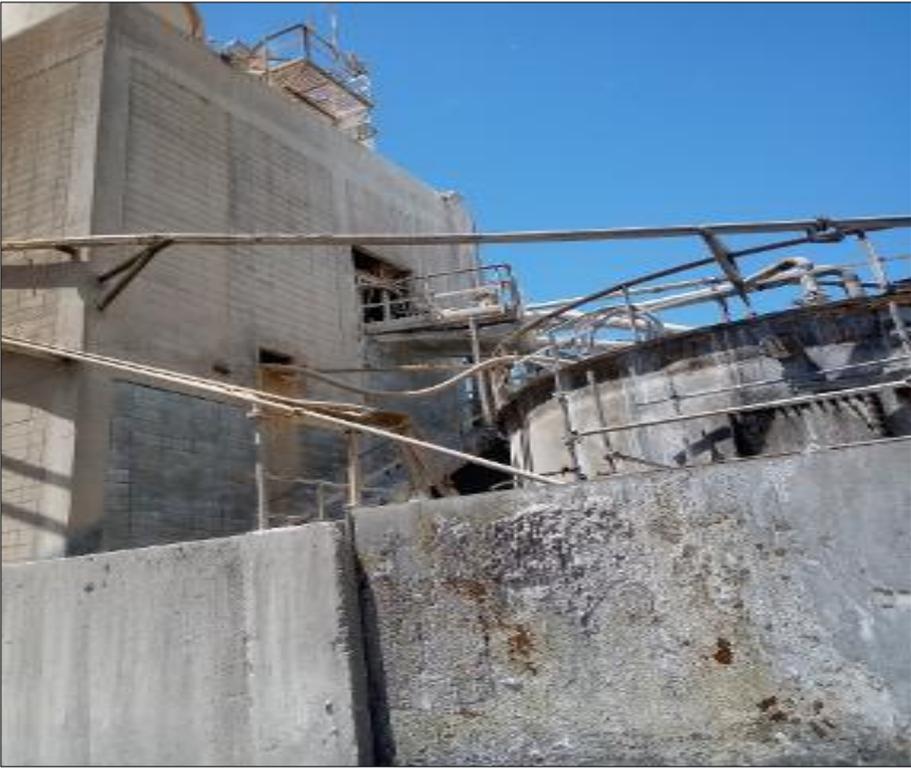
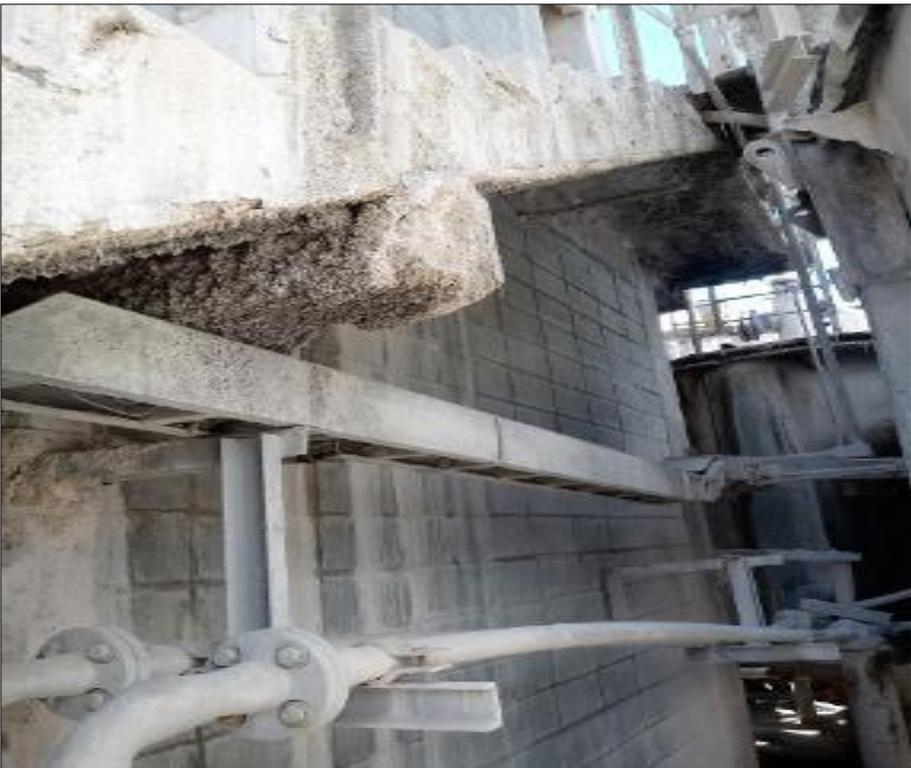
INCRUSTAÇÃO			
TRATATIVA			
LIMPEZA E MANUTENÇÃO ESTRUTURAL	<p>CATEGORIA DE CONDIÇÃO: 4</p> <p>AS ESTRUTURAS DA PLANTA APRESENTAM DETERIORIZAÇÃO SEVERA EM UMA DAS EXTENSÕES ONDE HÁ GRANDE REDUÇÃO DE RESISTÊNCIA. ATENÇÃO URGENTE DEVE SER DADA AO REPARO.</p> <p>RESISTÊNCIA: 50-75% AÇÃO CORRETIVA: REPARO OU TROCA DOS ELEMENTOS ESTRUTURAIS</p>		
LOCALIZAÇÃO			
ÁREA 23 - LATERAL DIREITA	<p>CATEGORIA DE CONDIÇÃO: 5</p> <p>AS ESTRUTURAS DA ÁREA MOSTRAM DETERIORIZAÇÃO SEVERA, EM UMA EXTENSÃO ONDE HÁ POUCA RESISTÊNCIA ÚTIL RESIDUAL.</p> <p>RESISTÊNCIA: &lt; 50% AÇÃO CORRETIVA: REPARO OU TROCA DOS ELEMENTOS ESTRUTURAIS COM URGÊNCIA.</p>		
RESULTADOS			
PRIORIDADE: 2	<p>DESCRÇÃO</p> <p>Durante a presente inspeção foi evidenciado que a estrutura da escada encontra-se afetada por desagregação, incrustação.</p>	<p>RECOMENDAÇÃO</p> <p>Necessário realizar a limpeza com água e cloro, e realizar a aplicação de argamassa estrutural a fim de recompor a integridade da estrutura da escada.</p>
