# RELATÓRIO DE INSPEÇÃO EM ESTRUTURAS CONFORME NR-18

## CMOC CUBATÃO/SP

## ÁREA 23 – UNIDADE DE PURIFICAÇÃO DE ÁCIDO FOSFÓRICO

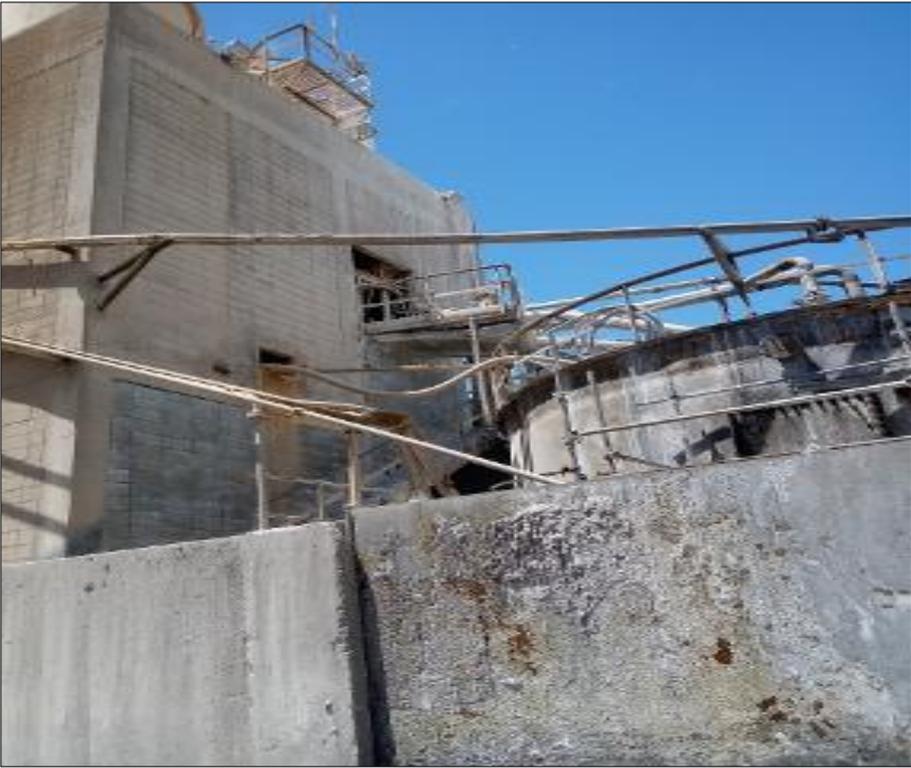
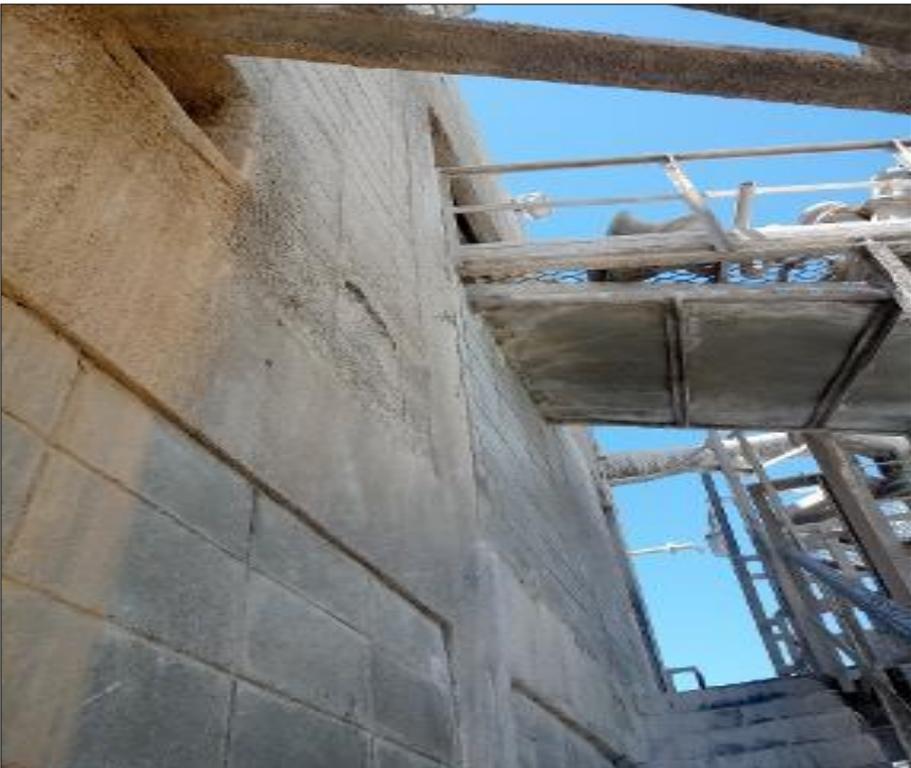
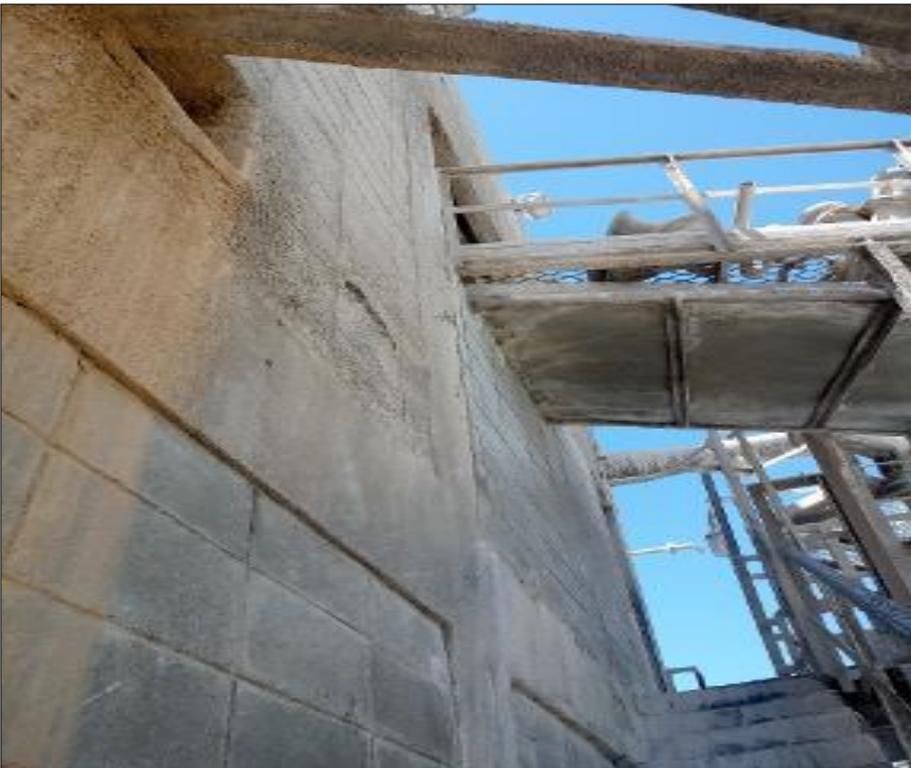
Área 23			<p>AS ESTRUTURAS DA ÁREA APRESENTAM ALGUMA DETERIORIZAÇÃO EM UMA EXTENSÃO ONDE HÁ ALGUMA REDUÇÃO DE RESISTÊNCIA. HÁ ALGUM COMPROMETIMENTO PARA O USO SEGURO DAS ESTRUTURAS.</p> <p>RESISTÊNCIA: 75-95% AÇÃO CORRETIVA: REPINTURA, APERTO DOS PARAFUSOS, E OUTROS REPAROS MENORES.</p>
PATOLOGIA			CATEGORIA DE CONDIÇÃO: 4
DESAGREGAÇÃO		<p>AS ESTRUTURAS DA PLANTA APRESENTAM DETERIORIZAÇÃO SEVERA EM UMA DAS EXTENSÕES ONDE HÁ GRANDE REDUÇÃO DE RESISTÊNCIA. ATENÇÃO URGENTE DEVE SER DADA AO REPARO.</p> <p>RESISTÊNCIA: 50-75% AÇÃO CORRETIVA: REPARO OU TROCA DOS ELEMENTOS ESTRUTURAIS</p>	
TRATATIVA		FOTO GERAL DA PATOLOGIA	CATEGORIA DE CONDIÇÃO: 5
LIMPEZA E MANUTENÇÃO ESTRUTURAL

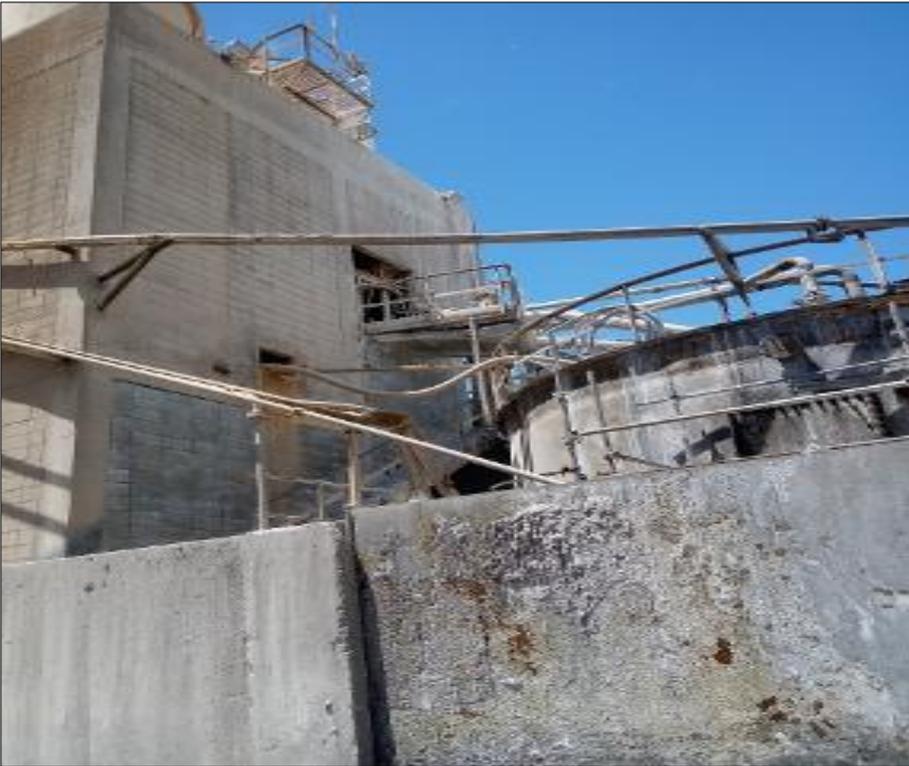
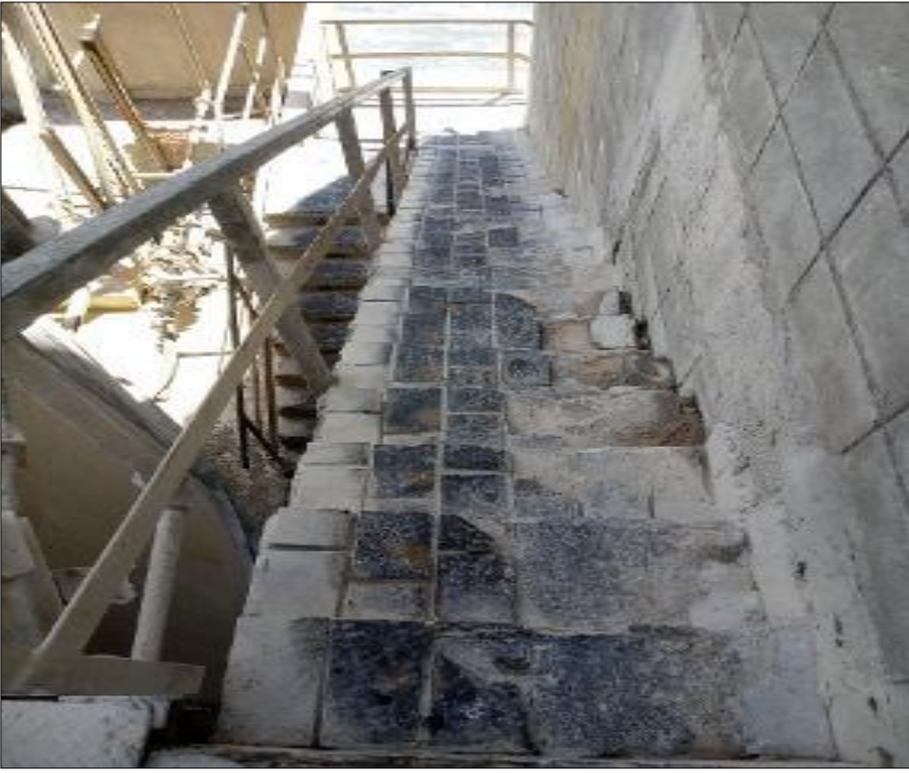
<p>AS ESTRUTURAS DA PLANTA POSSUEM ALGUMA DETERIORIZAÇÃO EM UMA EXTENSÃO COM LEVE REDUÇÃO DA RESISTÊNCIA. O USO SEGURO DAS ESTRUTURAS DA ÁREA SÃO ASSEGURADAS.</p> <p>RESISTÊNCIA: 95%-100% AÇÃO CORRETIVA: REPINTURA, APERTO DOS PARAFUSOS, E OUTROS REPAROS MENORES.</p>	
TRATATIVA			
MANUTENÇÃO ESTRUTURAL, REMOÇÃO E INSTALAÇÃO DE PISO

LOCALIZAÇÃO			
ÁREA 23 - LATERAL DIREITA	<p>AS ESTRUTURAS DA ÁREA APRESENTAM ALGUMA DETERIORIZAÇÃO EM UMA EXTENSÃO ONDE HÁ ALGUMA REDUÇÃO DE RESISTÊNCIA. HÁ ALGUM COMPROMETIMENTO PARA O USO SEGURO DAS ESTRUTURAS.</p> <p>RESISTÊNCIA: 75-95% AÇÃO CORRETIVA: REPINTURA, APERTO DOS PARAFUSOS, E OUTROS REPAROS MENORES.</p>		
RESULTADOS			
PRIORIDADE: 2			
CATEGORIA DA CONDIÇÃO: 3			
DESCRIÇÃO	RECOMENDAÇÃO	CATEGORIA DE CONDIÇÃO: 5	
Durante a presente inspeção foi evidenciado que os degraus da escada encontram-se com desagregação e deslocamento.	Necessário realizar a recomposição aplicação de argamassa estrutural na escada, com substituição e instalação de novos pisos nos degraus.	<p>AS ESTRUTURAS DA ÁREA MOSTRAM DETERIORIZAÇÃO SEVERA, EM UMA EXTENSÃO ONDE HÁ POUCA RESISTÊNCIA ÚTIL RESIDUAL.</p> <p>RESISTÊNCIA: &lt; 50% AÇÃO CORRETIVA: REPARO OU TROCA DOS ELEMENTOS ESTRUTURAIIS COM URGÊNCIA.</p>
