<b>CMOC CUBATÃO/SP</b>	
<b>NR 18 - SEGURANÇA E SAÚDE NO TRABALHO NA INDÚSTRIA DA CONSTRUÇÃO</b>	<b>Relatório</b> 5587	<b>Página</b> 1	
	<b>Obra</b> 10034	<b>Revisão</b> 0

# RELATÓRIO DE INSPEÇÃO EM ESTRUTURAS CONFORME NR-18

## CMOC CUBATÃO/SP

## ÁREA 03 – TANQUES DE ARMAZENAMENTO DE ÁCIDO FOSFÓRICO (IMI)

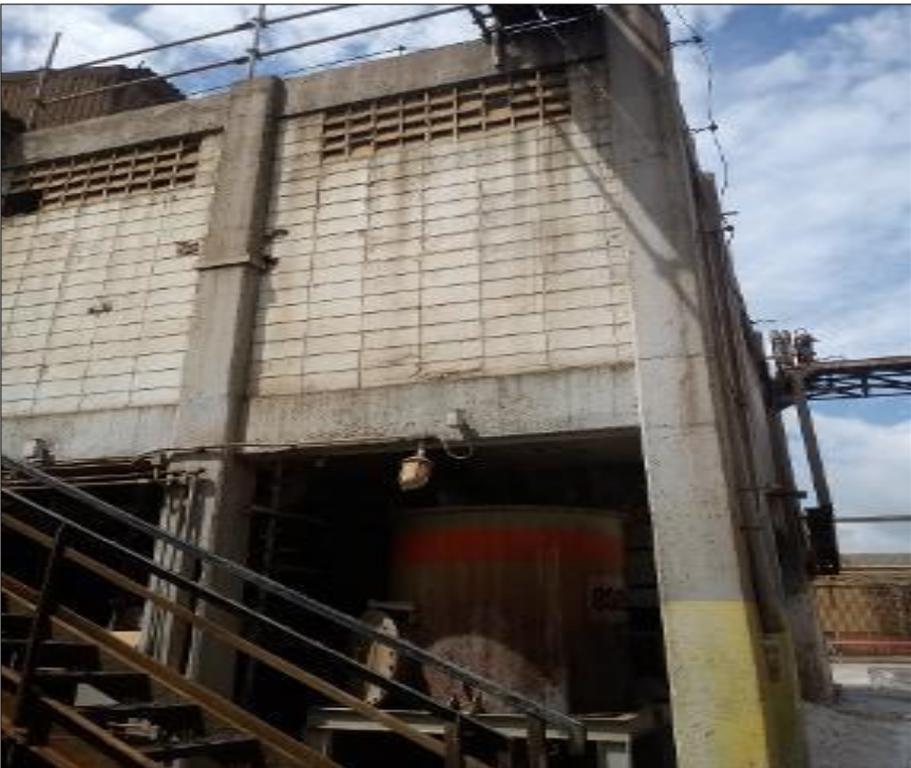
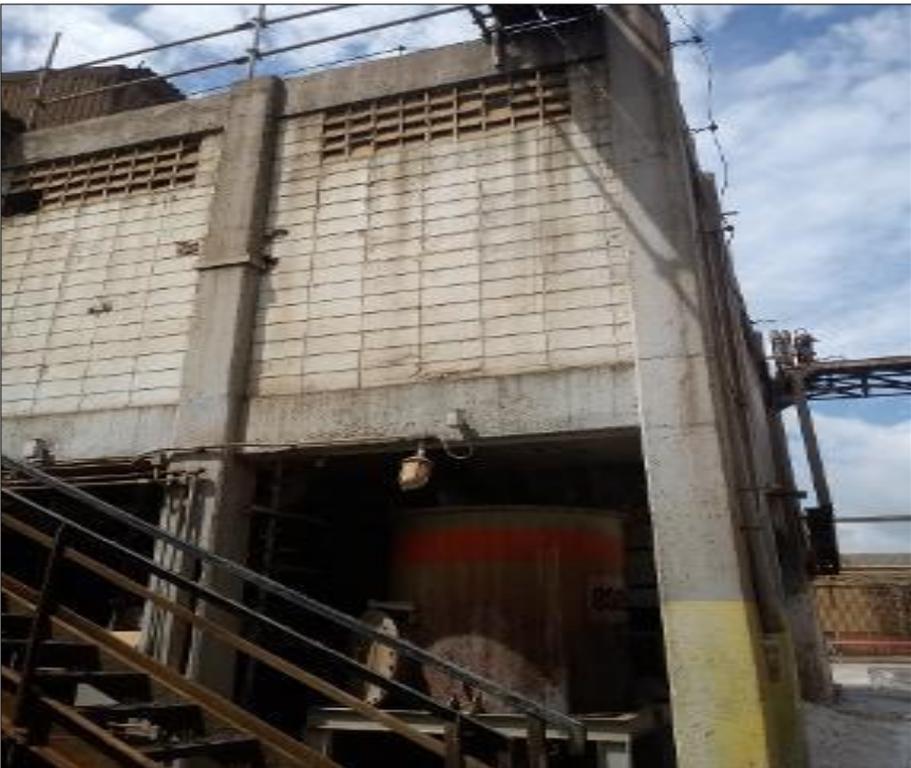
PRÉDIO IMI - LATERAL ESQUERDA				
RESULTADOS				
PRIORIDADE: 2				
CATEGORIA DA CONDIÇÃO: 3				
DESCRIÇÃO				
Durante a presente inspeção foi evidenciado que a alvenaria e os pilares do local encontra-se acometido por desagregação e sujidade.		Necessário realizar limpeza e reparo com argamassa estrutural a fim de recompor a integridade dos pilares e alvenaria.

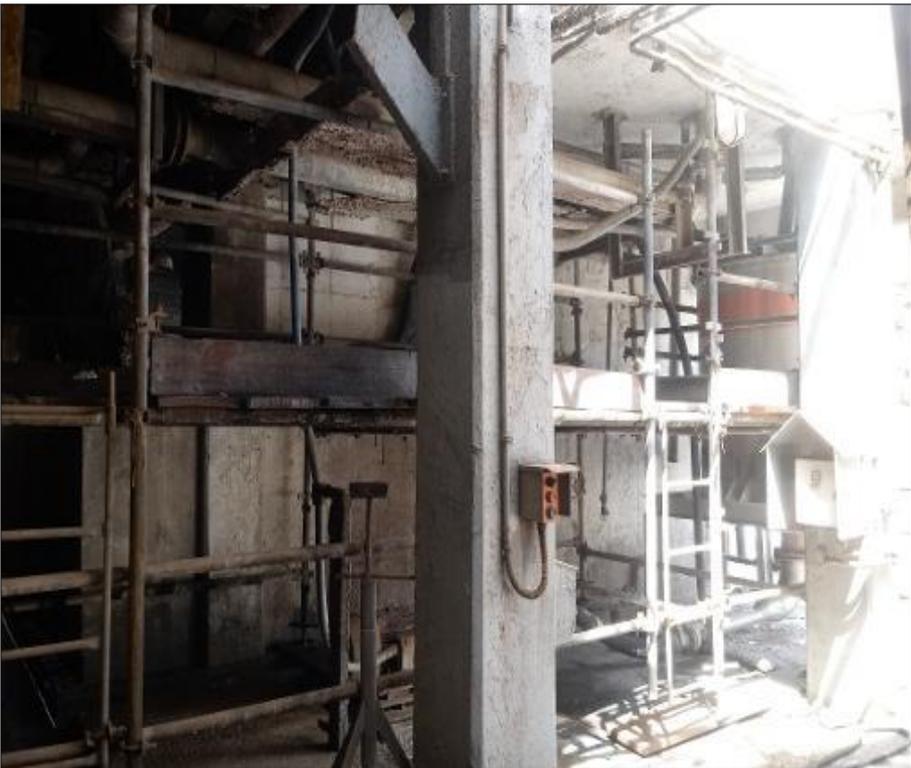
LOCALIZAÇÃO				DESCRİÇÃO	
PRÉDIO IMI - LATERAL ESQUERDA		<p>Durante a presente inspeção foi evidenciado que o pilar encontra-se afetado por desagregação, incrustação e sujidade.</p> <p>Necessário realizar a limpeza com água e cloro, e realizar a aplicação de argamassa estrutural a fim de recompor a integridade do pilar.</p>			
RESULTADOS

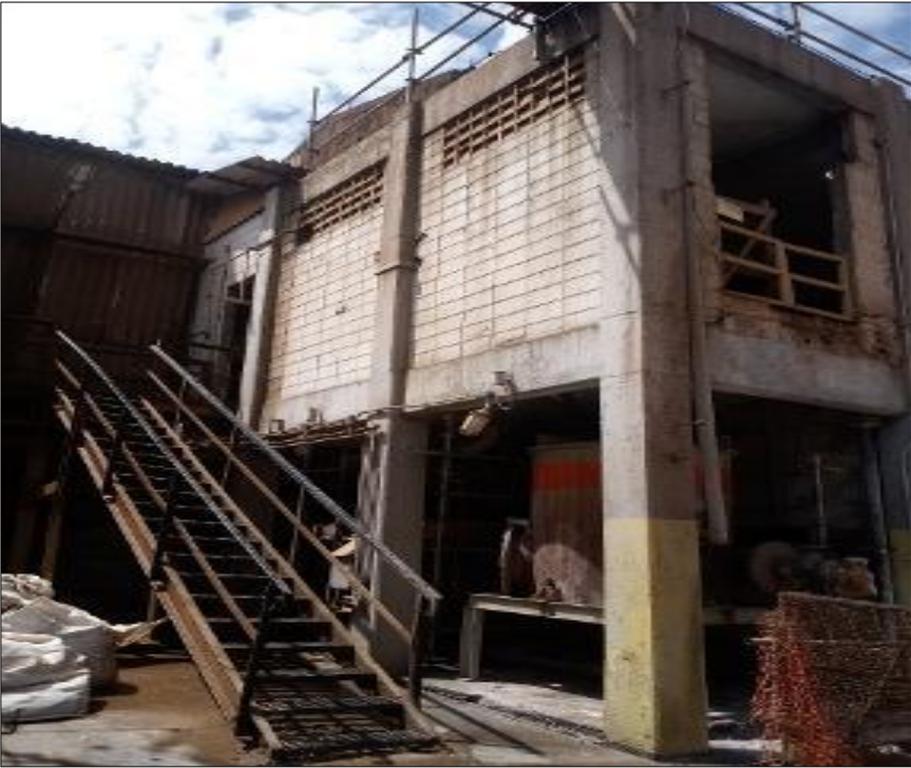
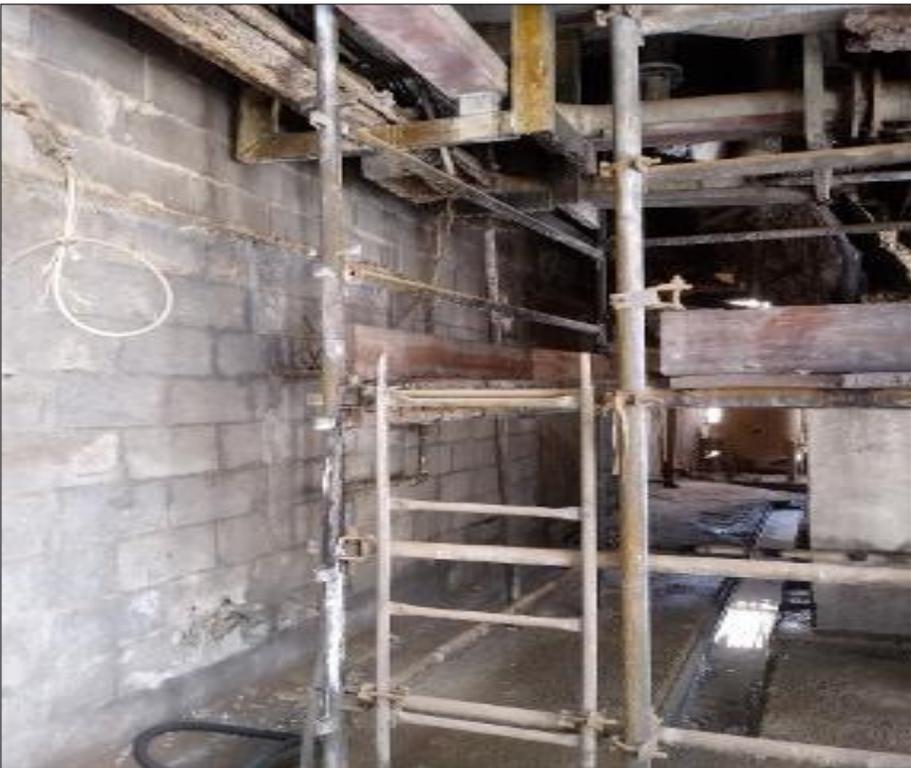
LOCALIZAÇÃO				<p>Durante a presente inspeção foi evidenciado que a alvenaria do local encontra-se acometido por desagregação e sujidade.</p>
PRÉDIO IMI - LATERAL ESQUERDA				<p>Necessário realizar limpeza e reparo com argamassa estrutural a fim de recompor a integridade da alvenaria.</p>
RESULTADOS				
PRIORIDADE: 2				
CATEGORIA DA CONDIÇÃO: 3				
DESCRIÇÃO

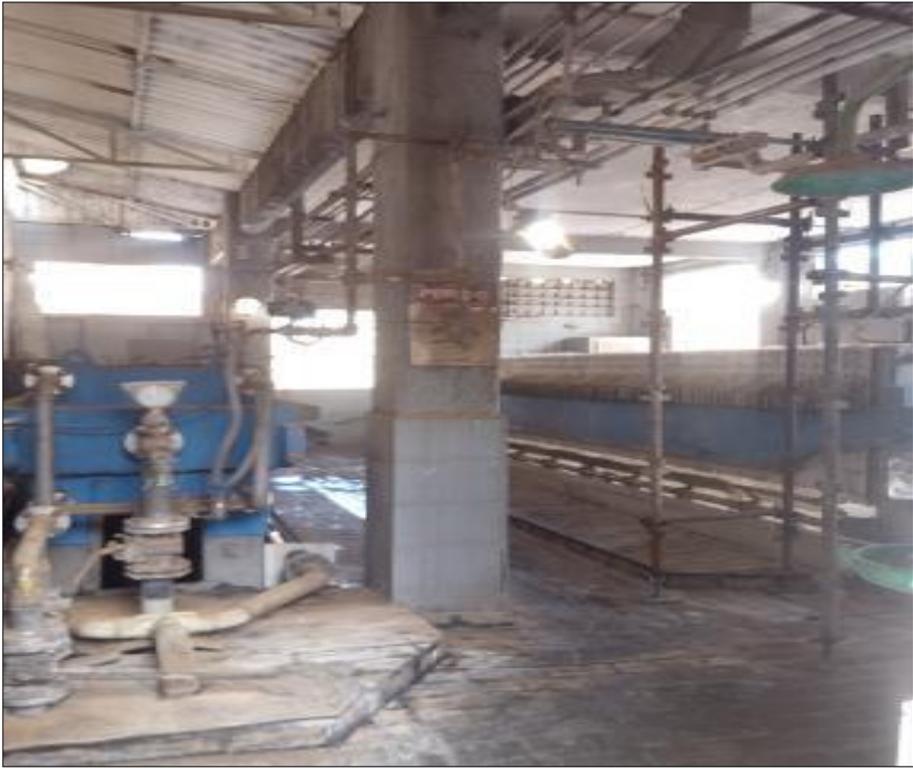
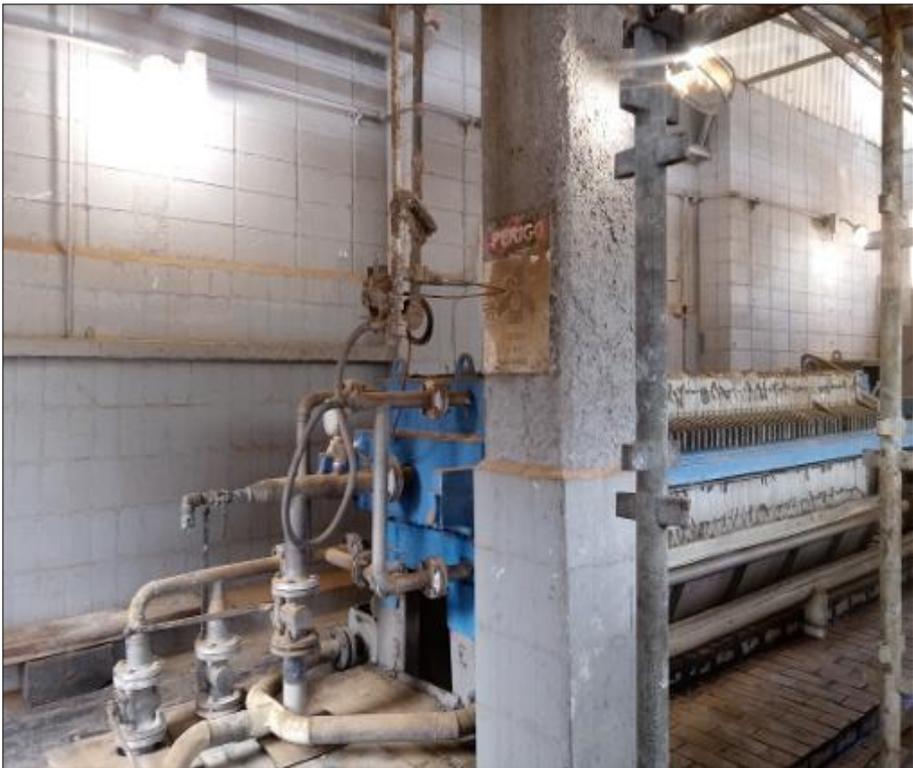
AS ESTRUTURAS DA ÁREA ESTÃO EM CONDIÇÕES EXCELENTES, SEM DETERIORIZAÇÃO EVIDENTE. O USO SEGURO DAS ESTRUTURAS DA ÁREA SÃO ASSEGURADAS.
DATA DO RELATÓRIO				RESISTÊNCIA: 100% AÇÃO CORRETIVA: NÃO REQUERIDA
05/04/2023				CATEGORIA DE CONDIÇÃO: 1
Nº DO RELATÓRIO				AS ESTRUTURAS DA ÁREA TEM LEVE EVIDÊNCIA DE DETERIORIZAÇÃO SUPERFICIAL, MAS PARA UMA EXTENSÃO SEM PREJUÍZO PARA A RESISTÊNCIA. O USO DAS ESTRUTURAS DA ÁREA SÃO ASSEGURADAS.
5587				RESISTÊNCIA: 100% AÇÃO CORRETIVA: NÃO REQUERIDA
ÁREA				CATEGORIA DE CONDIÇÃO: 2
Área 03 - IMI				AS ESTRUTURAS DA PLANTA POSSUEM ALGUMA DETERIORIZAÇÃO EM UMA EXTENSÃO COM LEVE REDUÇÃO DA RESISTÊNCIA. O USO SEGURO DAS ESTRUTURAS DA ÁREA SÃO ASSEGURADAS.
PATOLOGIA				RESISTÊNCIA: 95%-100% AÇÃO CORRETIVA: REPINTURA, APERTO DOS PARAFUSOS, E OUTROS REPAROS MENORES.
DESAGREGAÇÃO, SUJIDADE				CATEGORIA DE CONDIÇÃO: 3

TRATATIVA		FOTO GERAL DA PATOLOGIA		
MANUTENÇÃO ESTRUTURAL

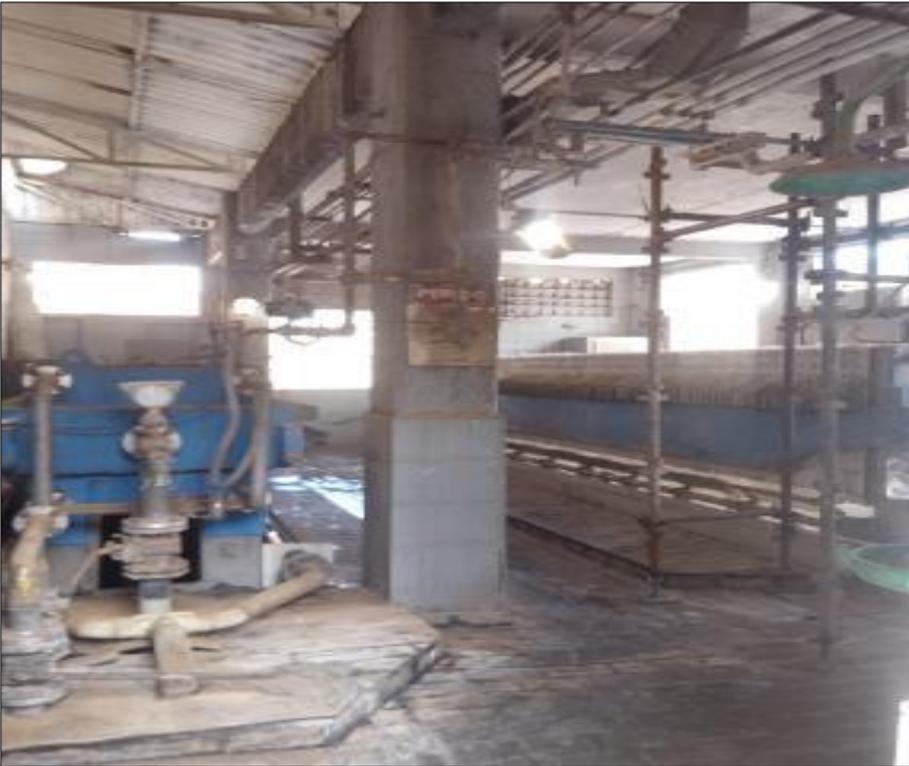
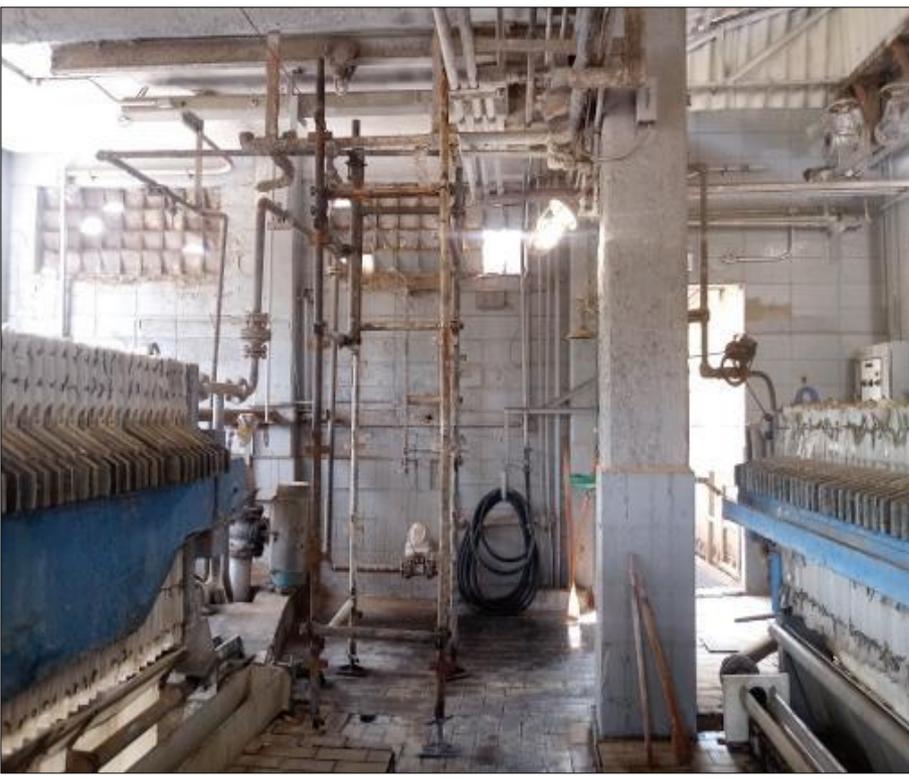
<b>PATOLOGIA</b>		<b>TRATATIVA</b>		<b>CATEGORIA DE CONDIÇÃO: 3</b>	
DESAGREGAÇÃO, SUJIDADE		MANUTENÇÃO ESTRUTURAL		AS ESTRUTURAS DA ÁREA APRESENTAM ALGUMA DETERIORIZAÇÃO EM UMA EXTENSÃO ONDE HÁ ALGUMA REDUÇÃO DE RESISTÊNCIA. HÁ ALGUM COMPROMETIMENTO PARA O USO SEGURO DAS ESTRUTURAS.	
<b>TRATATIVA</b>		<b>LOCALIZAÇÃO</b>		RESISTÊNCIA: 75-95% AÇÃO CORRETIVA: REPINTURA, APERTO DOS PARAFUSOS, E OUTROS REPAROS MENORES.	
MANUTENÇÃO ESTRUTURAL

CATEGORIA DA CONDIÇÃO: 2				RESISTÊNCIA: < 50% AÇÃO CORRETIVA: REPARO OU TROCA DOS ELEMENTOS ESTRUTURAIS COM URGÊNCIA.	
		Necessário realizar reparo com argamassa estrutural a fim de recompor a integridade do pilar.

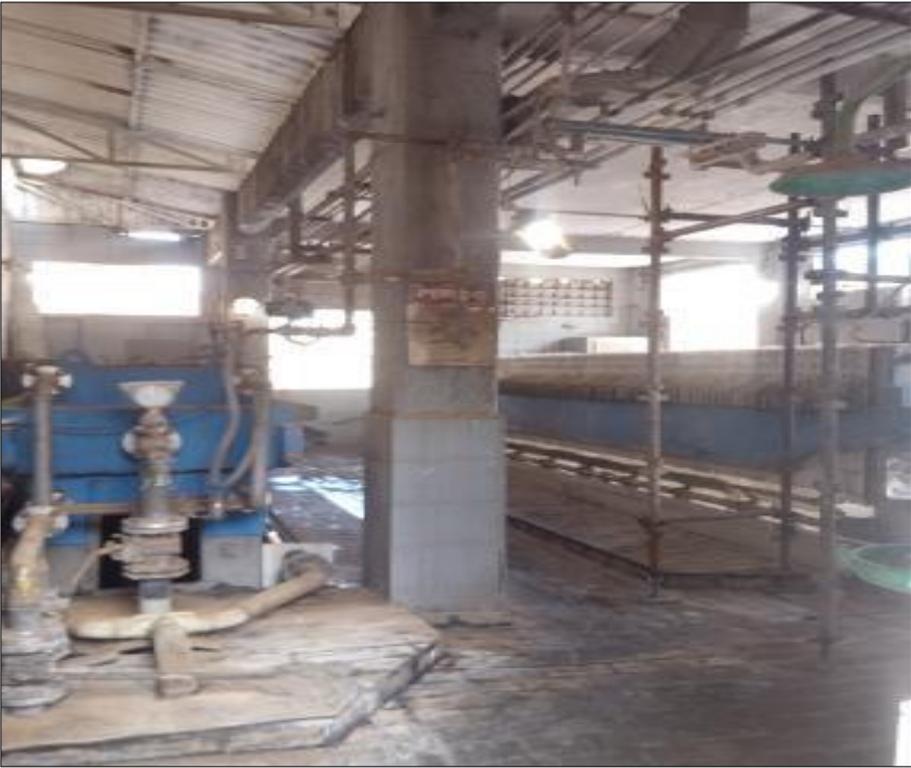
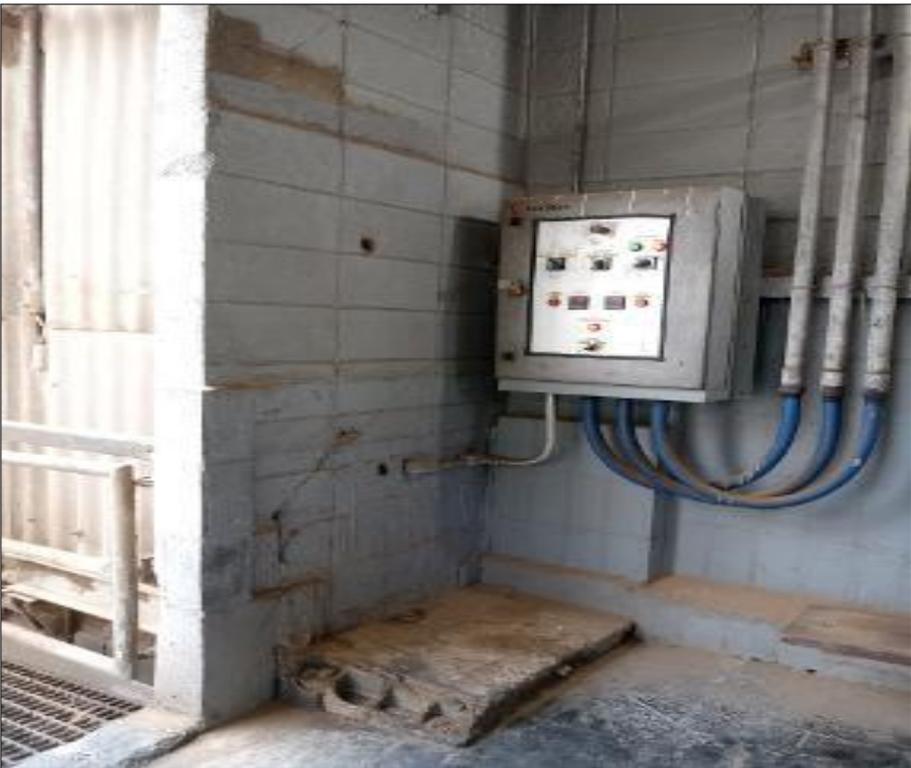
AS ESTRUTURAS DA ÁREA ESTÃO EM CONDIÇÕES EXCELENTES, SEM DETERIORIZAÇÃO EVIDENTE. O USO SEGURO DAS ESTRUTURAS DA ÁREA SÃO ASSEGURADAS.
DATA DO RELATÓRIO				RESISTÊNCIA: 100% AÇÃO CORRETIVA: NÃO REQUERIDA
05/04/2023				CATEGORIA DE CONDIÇÃO: 1
Nº DO RELATÓRIO				AS ESTRUTURAS DA ÁREA TEM LEVE EVIDÊNCIA DE DETERIORIZAÇÃO SUPERFICIAL, MAS PARA UMA EXTENSÃO SEM PREJUÍZO PARA A RESISTÊNCIA. O USO DAS ESTRUTURAS DA ÁREA SÃO ASSEGURADAS.
5587				RESISTÊNCIA: 100% AÇÃO CORRETIVA: NÃO REQUERIDA
ÁREA				CATEGORIA DE CONDIÇÃO: 2
Área 03 - IMI				AS ESTRUTURAS DA PLANTA POSSUEM ALGUMA DETERIORIZAÇÃO EM UMA EXTENSÃO COM LEVE REDUÇÃO DA RESISTÊNCIA. O USO SEGURO DAS ESTRUTURAS DA ÁREA SÃO ASSEGURADAS.
PATOLOGIA				RESISTÊNCIA: 95%-100% AÇÃO CORRETIVA: REPINTURA, APERTO DOS PARAFUSOS, E OUTROS REPAROS MENORES.
DESAGREGAÇÃO, SUJIDADE				CATEGORIA DE CONDIÇÃO: 3

RESISTÊNCIA: 75-95% AÇÃO CORRETIVA: REPINTURA, APERTO DOS PARAFUSOS, E OUTROS REPAROS MENORES.
LOCALIZAÇÃO				CATEGORIA DE CONDIÇÃO: 4
PRÉDIO IMI - PAVIMENTO SUPERIOR - INTERNO				AS ESTRUTURAS DA PLANTA APRESENTAM DETERIORIZAÇÃO SEVERA EM UMA DAS EXTENSÕES ONDE HÁ GRANDE REDUÇÃO DE RESISTÊNCIA. ATENÇÃO URGENTE DEVE SER DADA AO REPARO.
RESULTADOS				RESISTÊNCIA: 50-75% AÇÃO CORRETIVA: REPARO OU TROCA DOS ELEMENTOS ESTRUTURAS
PRIORIDADE: 3				CATEGORIA DE CONDIÇÃO: 5
CATEGORIA DA CONDIÇÃO: 2				AS ESTRUTURAS DA ÁREA MOSTRAM DETERIORIZAÇÃO SEVERA, EM UMA EXTENSÃO ONDE HÁ POUCA RESISTÊNCIA ÚTIL RESIDUAL.
DESCRİÇÃO				RESISTÊNCIA: < 50% AÇÃO CORRETIVA: REPARO OU TROCA DOS ELEMENTOS ESTRUTURAS COM URGÊNCIA.

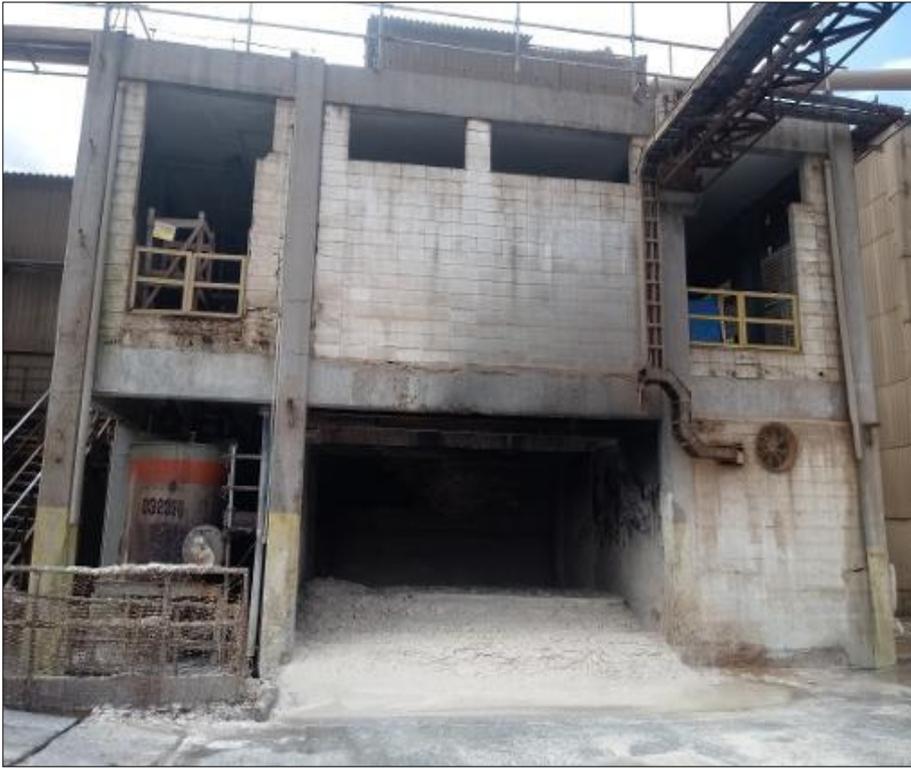
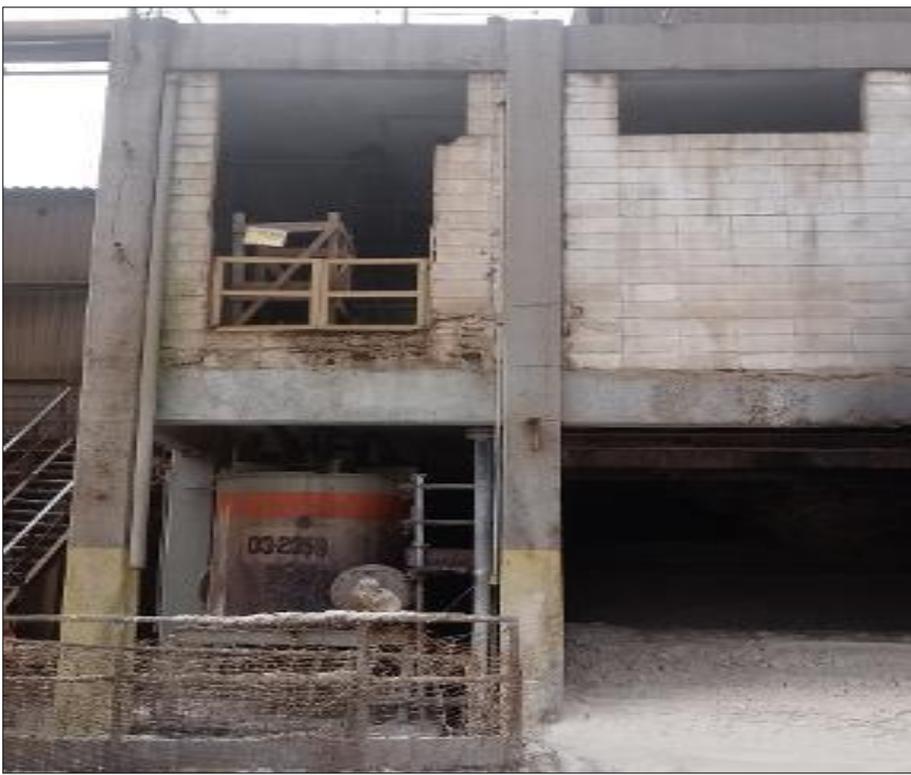
<p>RESISTÊNCIA: 75-95% AÇÃO CORRETIVA: REPINTURA, APERTO DOS PARAFUSOS, E OUTROS REPAROS MENORES.</p>	
LOCALIZAÇÃO			PRÉDIO IMI - FRENTE	<p>AS ESTRUTURAS DA ÁREA APRESENTAM ALGUMA DETERIORIZAÇÃO EM UMA EXTENSÃO ONDE HÁ ALGUMA REDUÇÃO DE RESISTÊNCIA. HÁ ALGUM COMPROMETIMENTO PARA O USO SEGURO DAS ESTRUTURAS.</p> <p>RESISTÊNCIA: 50-75% AÇÃO CORRETIVA: REPARO OU TROCA DOS ELEMENTOS ESTRUTURAIS</p>
RESULTADOS			<p>PRIORIDADE: 2</p> <p>CATEGORIA DA CONDIÇÃO: 3</p>	<p>AS ESTRUTURAS DA PLANTA APRESENTAM DETERIORIZAÇÃO SEVERA EM UMA DAS EXTENSÕES ONDE HÁ GRANDE REDUÇÃO DE RESISTÊNCIA. ATENÇÃO URGENTE DEVE SER DADA AO REPARO.</p> <p>RESISTÊNCIA: &lt; 50% AÇÃO CORRETIVA: REPARO OU TROCA DOS ELEMENTOS ESTRUTURAIS COM URGÊNCIA.</p>
DESCRIÇÃO			CATEGORIA DE CONDIÇÃO: 5	
<p>Durante a presente inspeção foi evidenciado que os pilares encontra-se acometido com desagregação.</p>		<p>Necessário realizar reparo com argamassa estrutural a fim de recompor a integridade do pilares.</p>	<p>AS ESTRUTURAS DA ÁREA MOSTRAM DETERIORIZAÇÃO SEVERA, EM UMA EXTENSÃO ONDE HÁ POUCA RESISTÊNCIA ÚTIL RESIDUAL.</p> <p>RESISTÊNCIA: &lt; 50% AÇÃO CORRETIVA: REPARO OU TROCA DOS ELEMENTOS ESTRUTURAIS COM URGÊNCIA.</p>

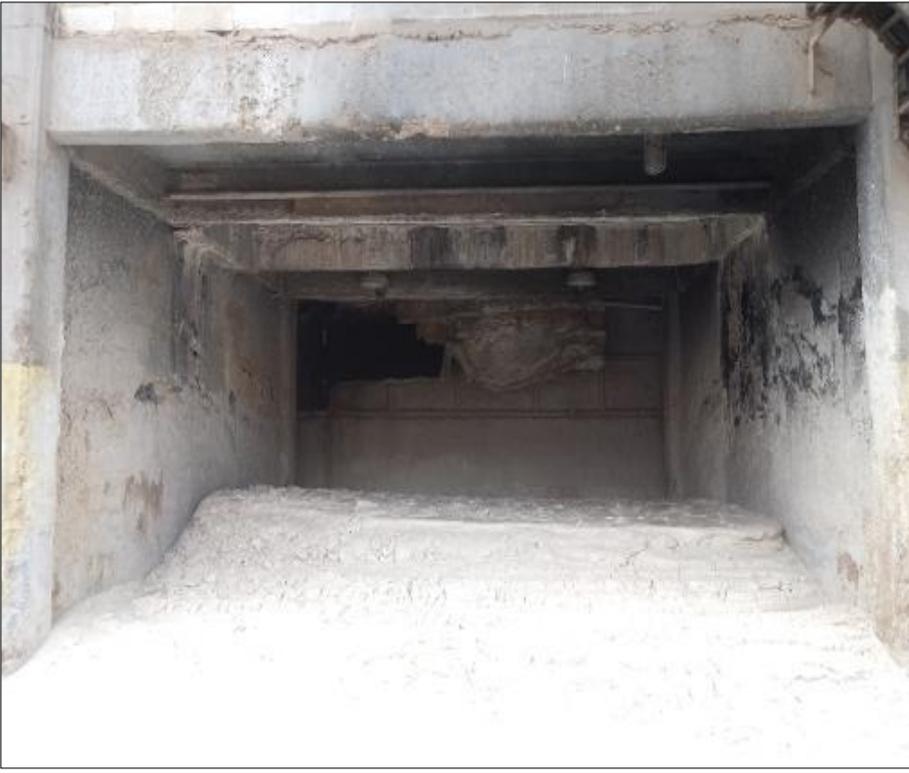
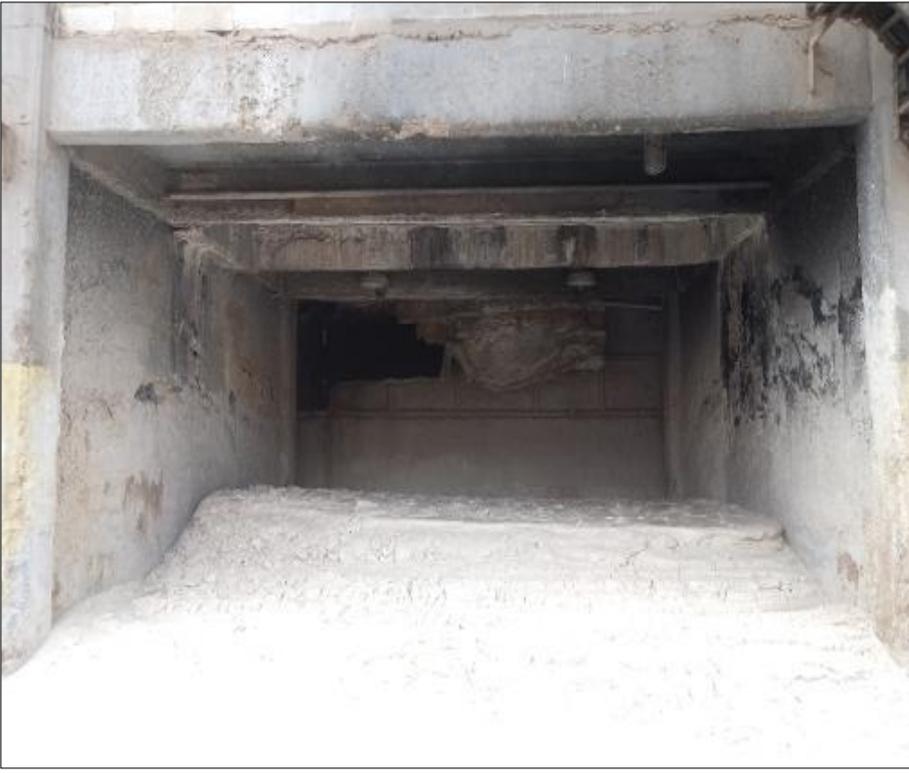
DESAGREGAÇÃO E SUJIDADE	<b>CATEGORIA DE CONDIÇÃO: 3</b>	AS ESTRUTURAS DA ÁREA APRESENTAM ALGUMA DETERIORIZAÇÃO EM UMA EXTENSÃO ONDE HÁ ALGUMA REDUÇÃO DE RESISTÊNCIA. HÁ ALGUM COMPROMETIMENTO PARA O USO SEGURO DAS ESTRUTURAS.
<b>TRATATIVA</b>	<b>FOTO GERAL DA PATOLOGIA</b>	RESISTÊNCIA: 75-95% AÇÃO CORRETIVA: REPINTURA, APERTO DOS PARAFUSOS, E OUTROS REPAROS MENORES.
MANUTENÇÃO ESTRUTURAL

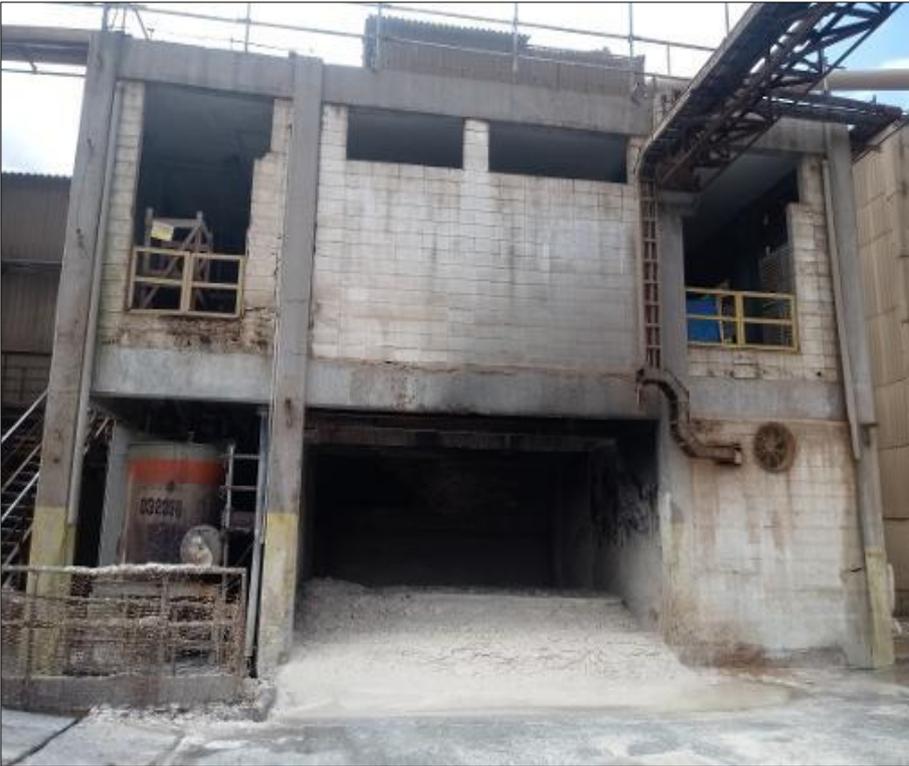
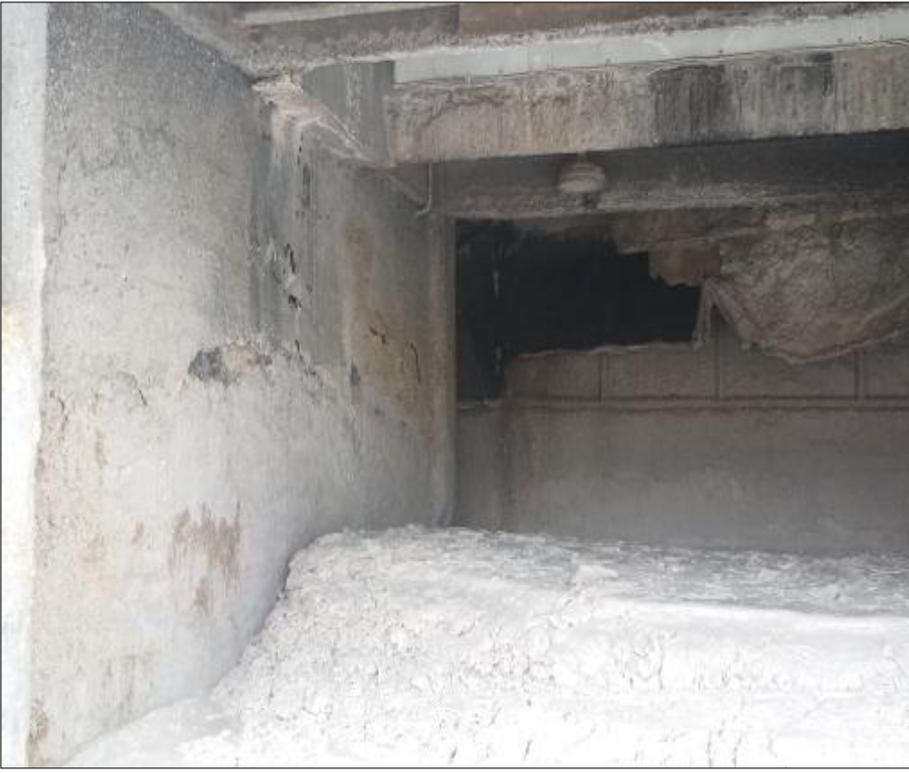
ÁREA		CATEGORIA DE CONDIÇÃO: 3
Área 03 - IMI	<p>AS ESTRUTURAS DA ÁREA APRESENTAM ALGUMA DETERIORIZAÇÃO EM UMA EXTENSÃO ONDE HÁ ALGUMA REDUÇÃO DE RESISTÊNCIA. HÁ ALGUM COMPROMETIMENTO PARA O USO SEGURO DAS ESTRUTURAS.</p> <p>RESISTÊNCIA: 75-95% AÇÃO CORRETIVA: REPINTURA, APERTO DOS PARAFUSOS, E OUTROS REPAROS MENORES.</p>	
PATOLOGIA	FOTO GERAL DA PATOLOGIA	CATEGORIA DE CONDIÇÃO: 4
DESAGREGAÇÃO E SUJIDADE

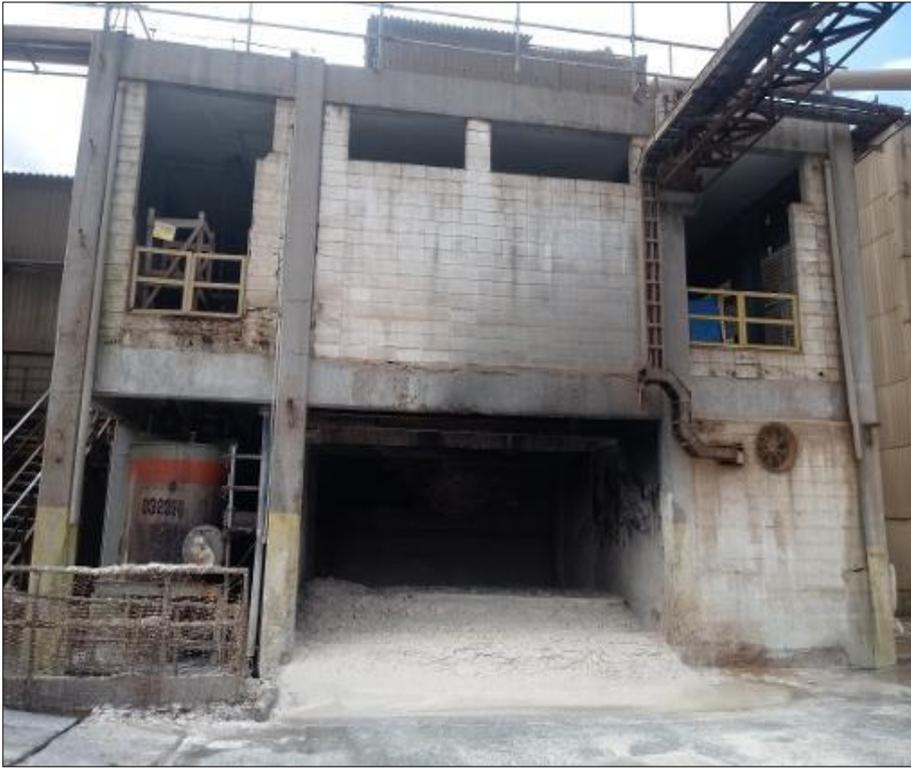
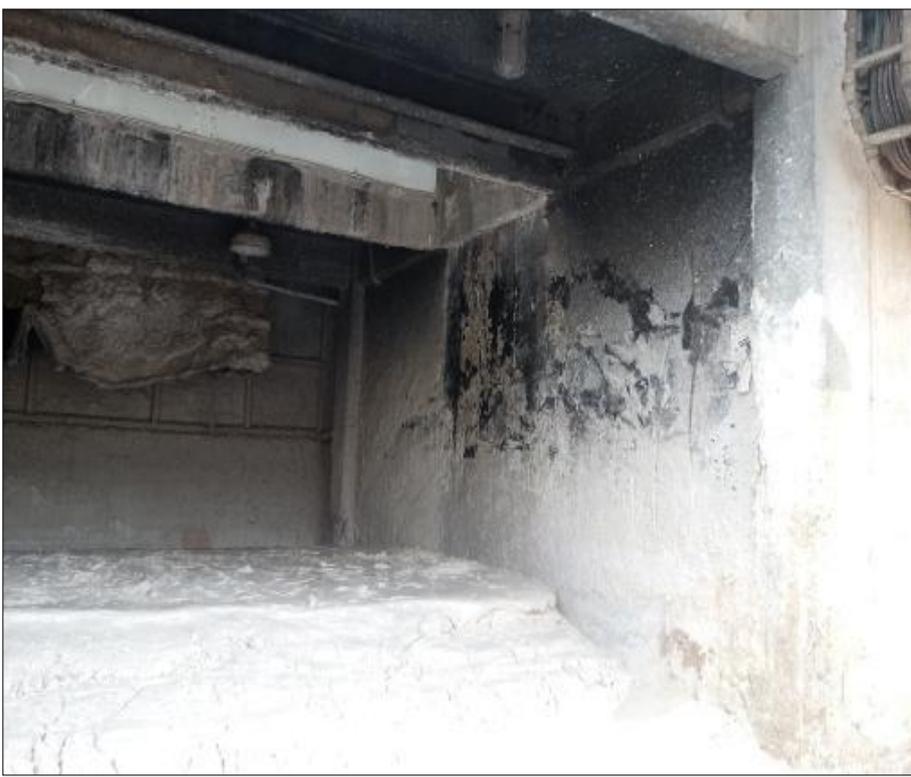
CATEGORIA DE CONDIÇÃO: 4	
DESAGREGAÇÃO E SUJIDADE		<p>AS ESTRUTURAS DA PLANTA APRESENTAM DETERIORIZAÇÃO SEVERA EM UMA DAS EXTENSÕES ONDE HÁ GRANDE REDUÇÃO DE RESISTÊNCIA. ATENÇÃO URGENTE DEVE SER DADA AO REPARO.</p> <p>RESISTÊNCIA: 50-75% AÇÃO CORRETIVA: REPARO OU TROCA DOS ELEMENTOS ESTRUTURAIIS</p>	
TRATATIVA		CATEGORIA DE CONDIÇÃO: 5	
MANUTENÇÃO ESTRUTURAL	DESCRIÇÃO	<p>AS ESTRUTURAS DA ÁREA MOSTRAM DETERIORIZAÇÃO SEVERA, EM UMA EXTENSÃO ONDE HÁ POUCA RESISTÊNCIA ÚTIL RESIDUAL.</p> <p>RESISTÊNCIA: &lt; 50% AÇÃO CORRETIVA: REPARO OU TROCA DOS ELEMENTOS ESTRUTURAIIS COM URGÊNCIA.</p>	
LOCALIZAÇÃO			PRÉDIO IMI - FRENTE

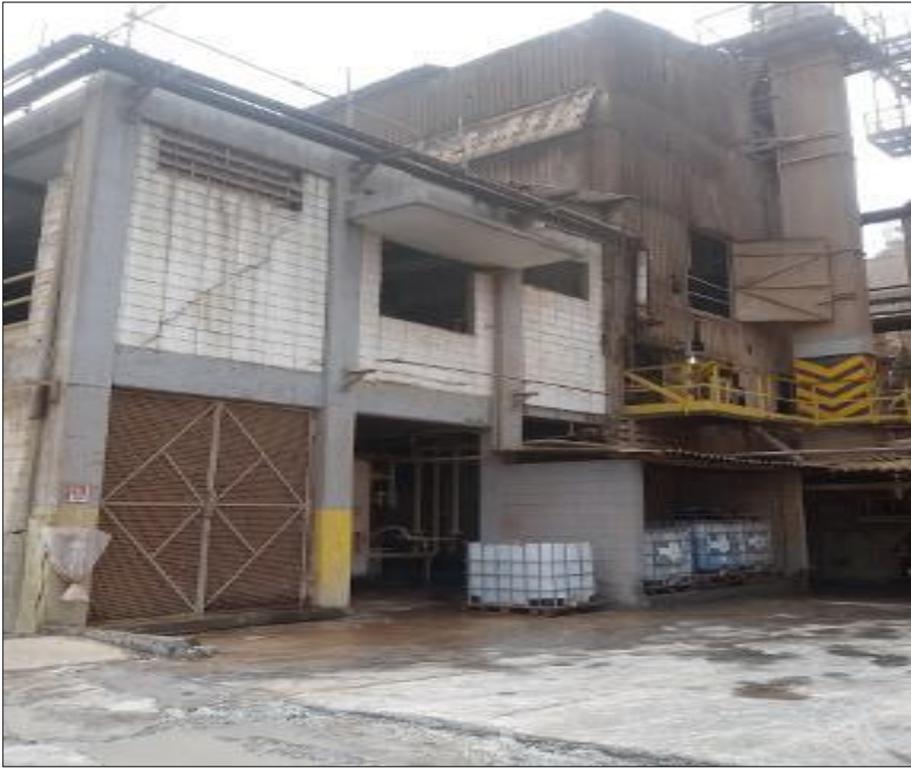
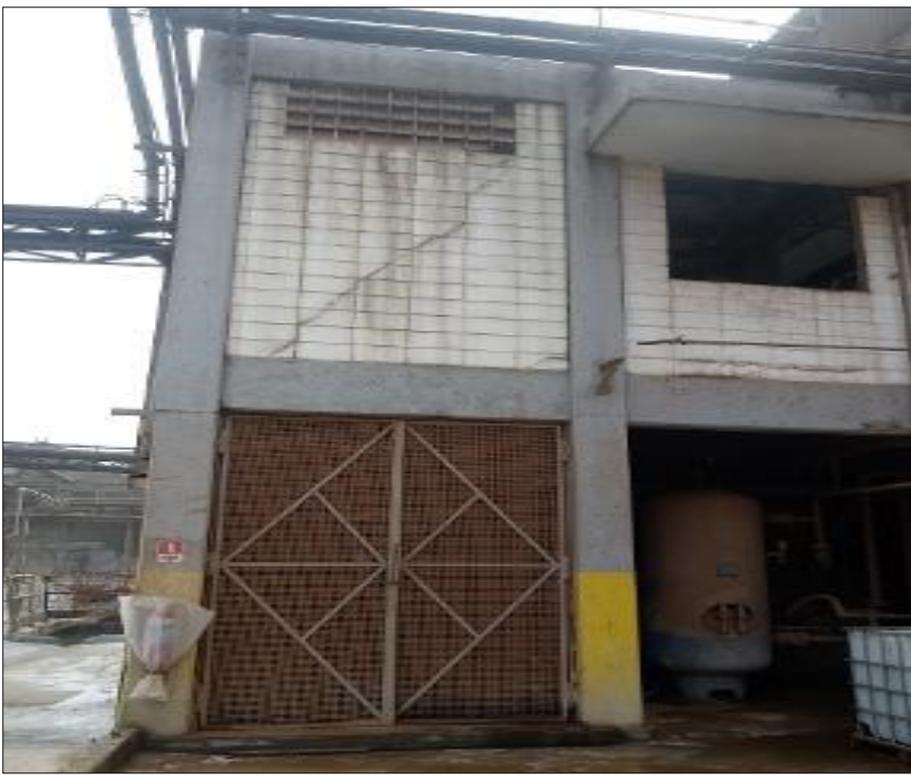
Área 03 - IMI	<p>AS ESTRUTURAS DA ÁREA APRESENTAM ALGUMA DETERIORIZAÇÃO EM UMA EXTENSÃO ONDE HÁ ALGUMA REDUÇÃO DE RESISTÊNCIA. HÁ ALGUM COMPROMETIMENTO PARA O USO SEGURO DAS ESTRUTURAS.</p> <p>RESISTÊNCIA: 75-95% AÇÃO CORRETIVA: REPINTURA, APERTO DOS PARAFUSOS, E OUTROS REPAROS MENORES.</p>	
PATOLOGIA	FOTO GERAL DA PATOLOGIA	CATEGORIA DE CONDIÇÃO: 4
DESAGREGAÇÃO, SUJIDADE

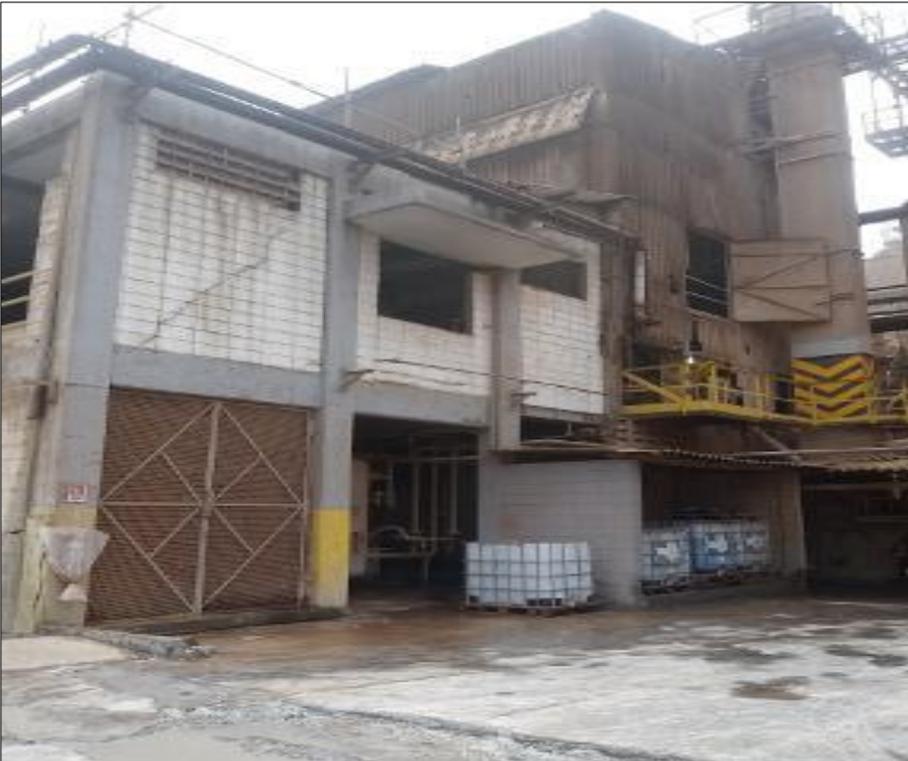
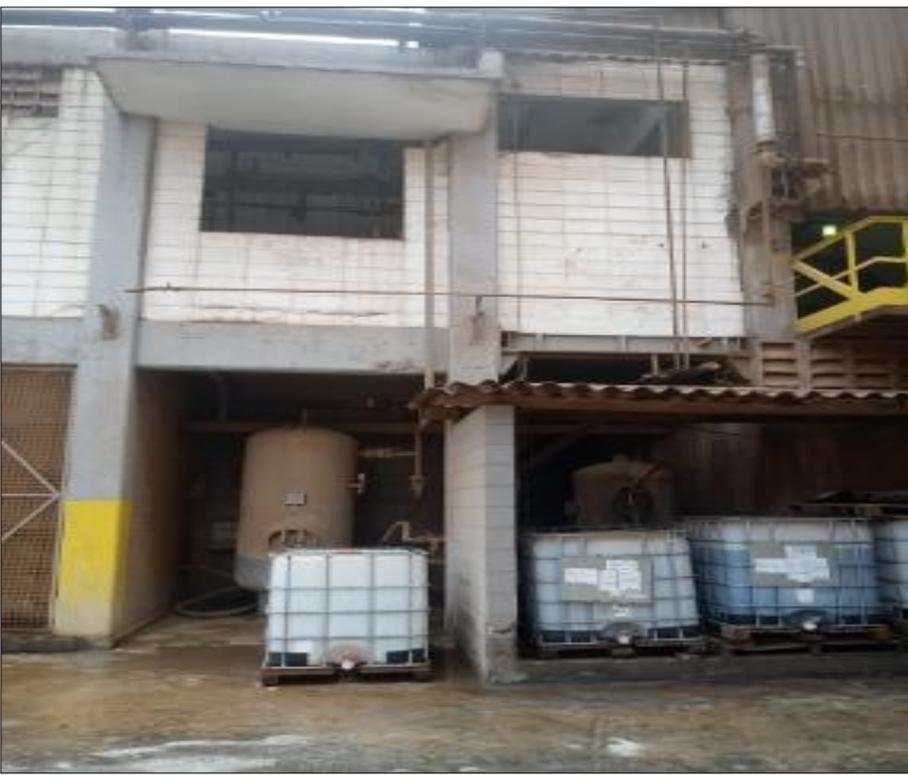
PRÉDIO IMI - LATERAL DIREITA	CATEGORIA DE CONDIÇÃO: 5	
RESULTADOS	CATEGORIA DE CONDIÇÃO: 5	
<p>PRIORIDADE: 2</p> <p>CATEGORIA DA CONDIÇÃO: 3</p>	CATEGORIA DE CONDIÇÃO: 5	
DESCRIÇÃO	CATEGORIA DE CONDIÇÃO: 5	CATEGORIA DE CONDIÇÃO: 5
<p>Durante a presente inspeção foi evidenciado que a alvenaria e os pilares do local encontram-se acometido por desagregação e sujidade.</p>	<p>Necessário realizar limpeza e reparo com argamassa estrutural a fim de recompor a integridade da alvenaria e dos pilares.</p>	<p>AS ESTRUTURAS DA ÁREA MOSTRAM DETERIORIZAÇÃO SEVERA, EM UMA EXTENSÃO ONDE HÁ POUCA RESISTÊNCIA ÚTIL RESIDUAL.</p> <p>RESISTÊNCIA: &lt; 50% AÇÃO CORRETIVA: REPARO OU TROCA DOS ELEMENTOS ESTRUTURAIS COM URGÊNCIA.</p>
