| <div>NR 18 - SEGURANÇA E SAÚDE NO TRABALHO NA INDÚSTRIA DA CONSTRUÇÃO</div> | <div>Relatório</div> | <div>5589</div> | <div>Página</div> |

# RELATÓRIO DE INSPEÇÃO EM ESTRUTURAS CONFORME NR-18

## CMOC CUBATÃO/SP

## ÁREA 04 – UNIDADE DE ARMAZENAMENTO DE AMÔNIA

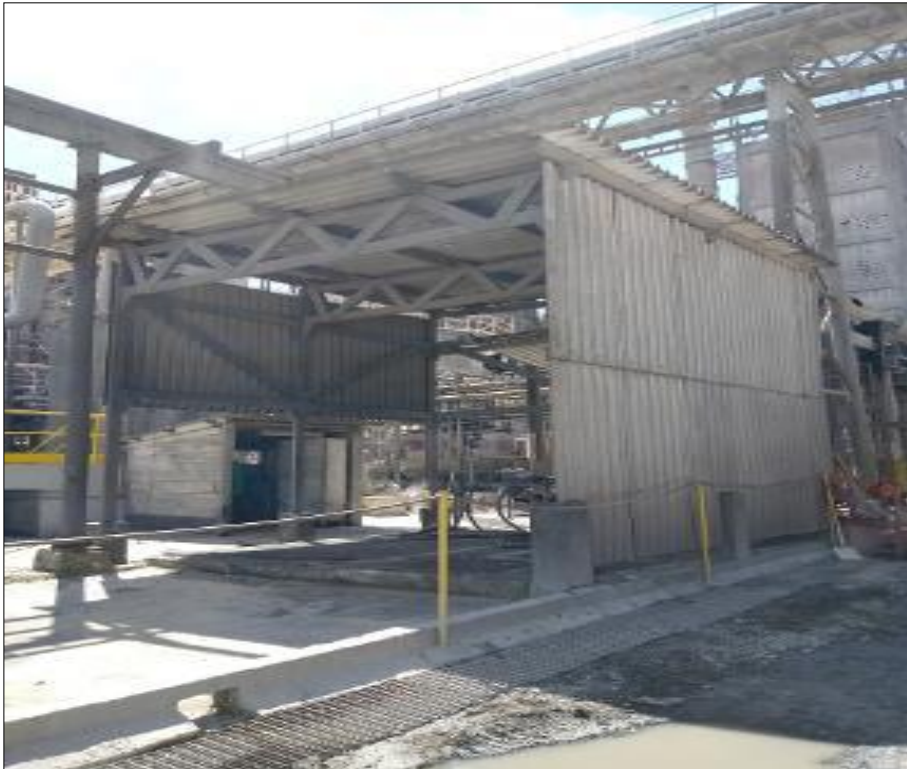
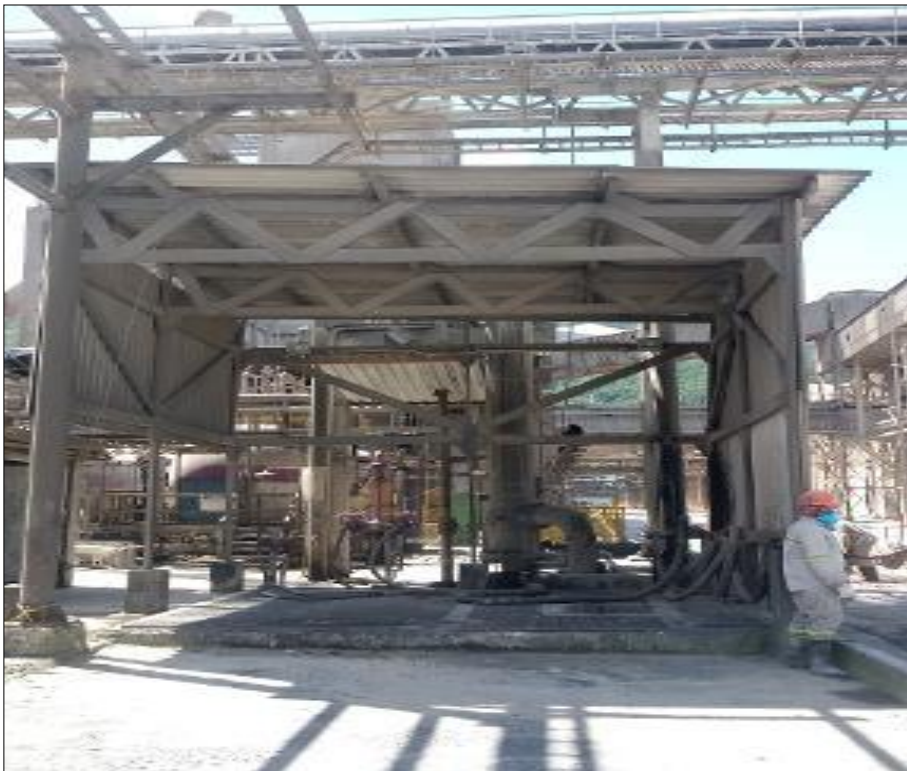
| DESAGREGAÇÃO, SUJIDADE | | | | CATEGORIA DE CONDIÇÃO: 3 | |
| PRIORIDADE: 1 | | <div>DESCRIÇÃO</div> | | CATEGORIA DE CONDIÇÃO: 5 | |
| CATEGORIA DA CONDIÇÃO: 4 | | | | AS ESTRUTURAS DA ÁREA MOSTRAM DETERIORIZAÇÃO SEVERA, EM UMA EXTENSÃO ONDE HÁ POUCA RESISTÊNCIA ÚTIL RESIDUAL. | |
| Foi evidenciado que as base de concreto encontram-se com desagregação. | | Necessário realizar reparo com argamassa estrutural a fim de recompor a integridade da estrutura. | | RESISTÊNCIA: < 50% AÇÃO CORRETIVA: REPARO OU TROCA DOS ELEMENTOS ESTRUTURAIS COM URGÊNCIA. | |

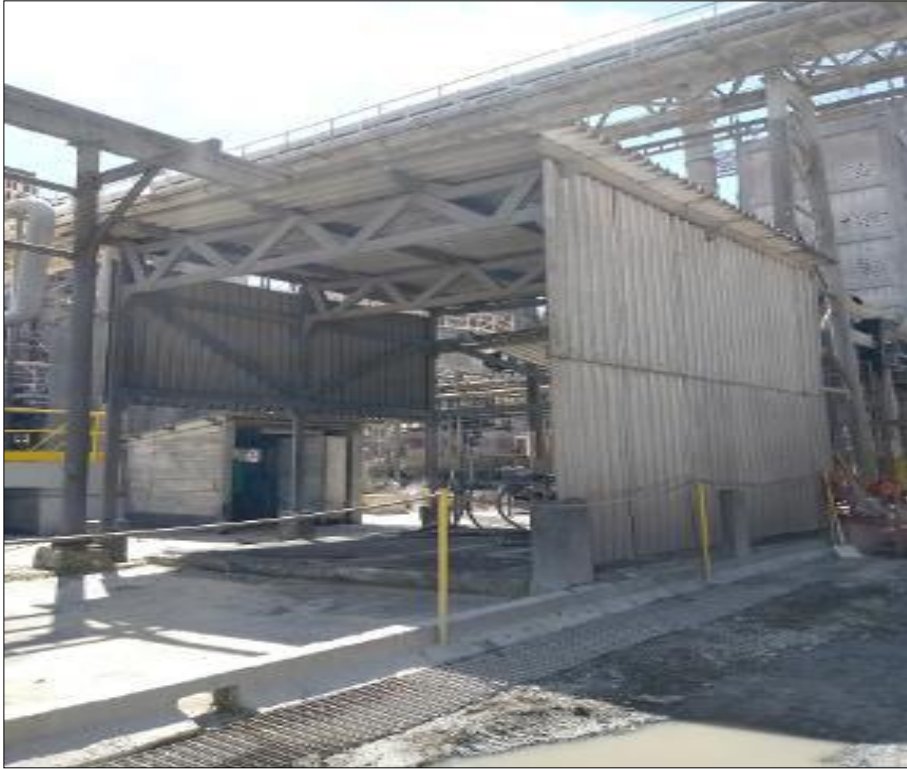
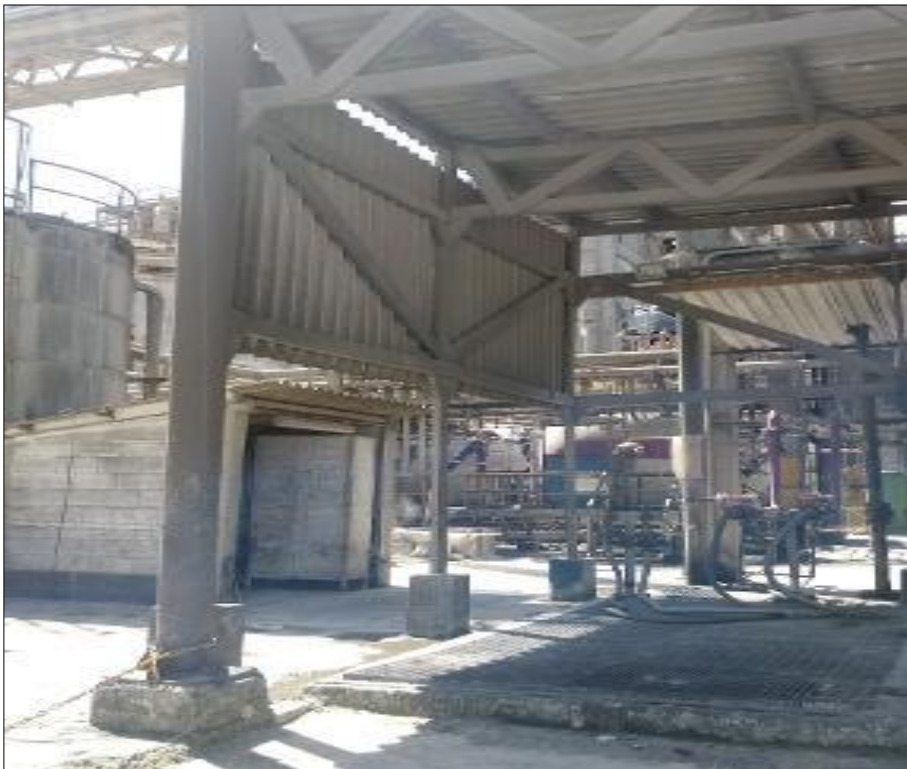
| DESAGREGAÇÃO, SUJIDADE | | | | CATEGORIA DE CONDIÇÃO: 3 | |
| PRIORIDADE: 1 | | DESCRIÇÃO | | CATEGORIA DE CONDIÇÃO: 5 | |
| CATEGORIA DA CONDIÇÃO: 4 | | | | AS ESTRUTURAS DA ÁREA MOSTRAM DETERIORIZAÇÃO SEVERA, EM UMA EXTENSÃO ONDE HÁ POUCA RESISTÊNCIA ÚTIL RESIDUAL. | |
| Foi evidenciado que as base de concreto encontram-se com desagregação. | | Necessário realizar reparo com argamassa estrutural a fim de recompor a integridade da estrutura. | | RESISTÊNCIA: < 50% AÇÃO CORRETIVA: REPARO OU TROCA DOS ELEMENTOS ESTRUTURAIS COM URGÊNCIA. | |
