RELATÓRIO DE INSPEÇÃO EM ESTRUTURAS CONFORME NR-18

CMOC CUBATÃO/SP

ÁREA 08 – UNIDADE DCP

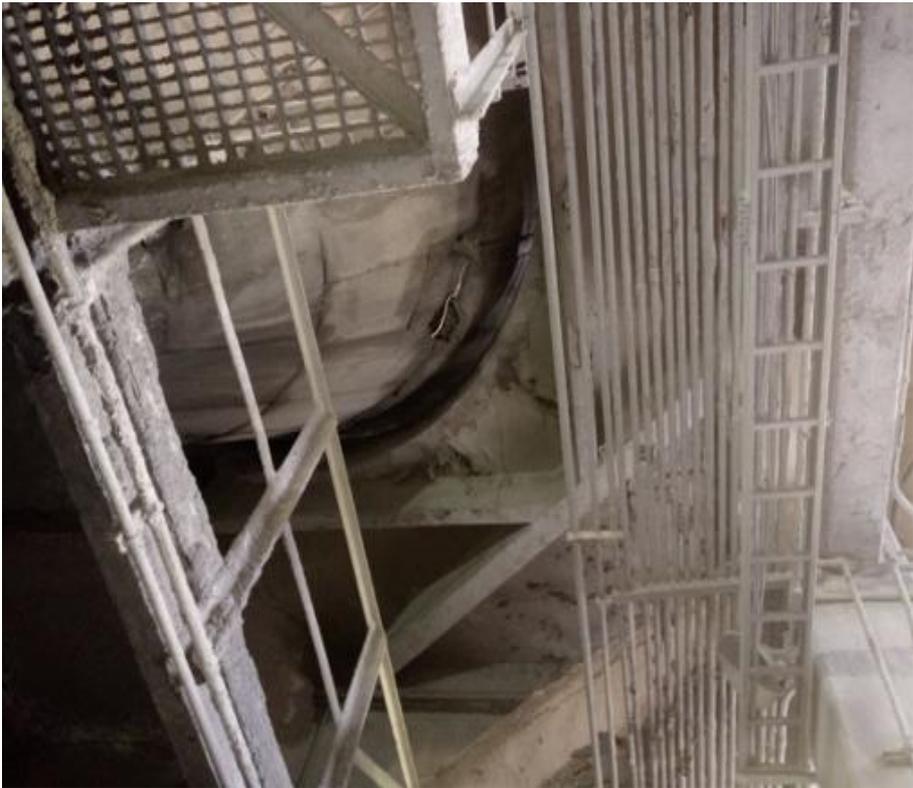
CATEGORIA DE CONDIÇÃO: 3
TRATATIVA		AS ESTRUTURAS DA ÁREA APRESENTAM ALGUMA DETERIORIZAÇÃO EM UMA EXTENSÃO ONDE HÁ ALGUMA REDUÇÃO DE RESISTÊNCIA. HÁ ALGUM COMPROMETIMENTO PARA O USO SEGURO DAS ESTRUTURAS.
MANUTENÇÃO ESTRUTURAL, LIMPEZA E IMPERMEABILIZAÇÃO		RESISTÊNCIA: 75-95% AÇÃO CORRETIVA: REPINTURA, APERTO DOS PARAFUSOS, E OUTROS REPAROS MENORES.
LOCALIZAÇÃO		CATEGORIA DE CONDIÇÃO: 4
Térreo - laje e vigas	AS ESTRUTURAS DA PLANTA APRESENTAM DETERIORIZAÇÃO SEVERA EM UMA DAS EXTENSÕES ONDE HÁ GRANDE REDUÇÃO DE RESISTÊNCIA. ATENÇÃO URGENTE DEVE SER DADA AO REPARO.	
RESULTADOS		RESISTÊNCIA: 50-75% AÇÃO CORRETIVA: REPARO OU TROCA DOS ELEMENTOS ESTRUTURAIS
PRIORIDADE: 1	DESCRIÇÃO	CATEGORIA DE CONDIÇÃO: 5
CATEGORIA DA CONDIÇÃO: 4	Durante a presente inspeção foi evidenciado que as laje e as vigas encontram-se com pontos afetados por incrustação, corrosão e desagregação.	AS ESTRUTURAS DA ÁREA MOSTRAM DETERIORIZAÇÃO SEVERA, EM UMA EXTENSÃO ONDE HÁ POUCA RESISTÊNCIA ÚTIL RESIDUAL.

Necessário realizar a impermeabilização da parte de cima da laje, apicoamento, tratamento das armaduras que apresentarem corrosão e reconstituição com argamassa estrutural.	RESISTÊNCIA: < 50% AÇÃO CORRETIVA: REPARO OU TROCA DOS ELEMENTOS ESTRUTURAIS COM URGÊNCIA.

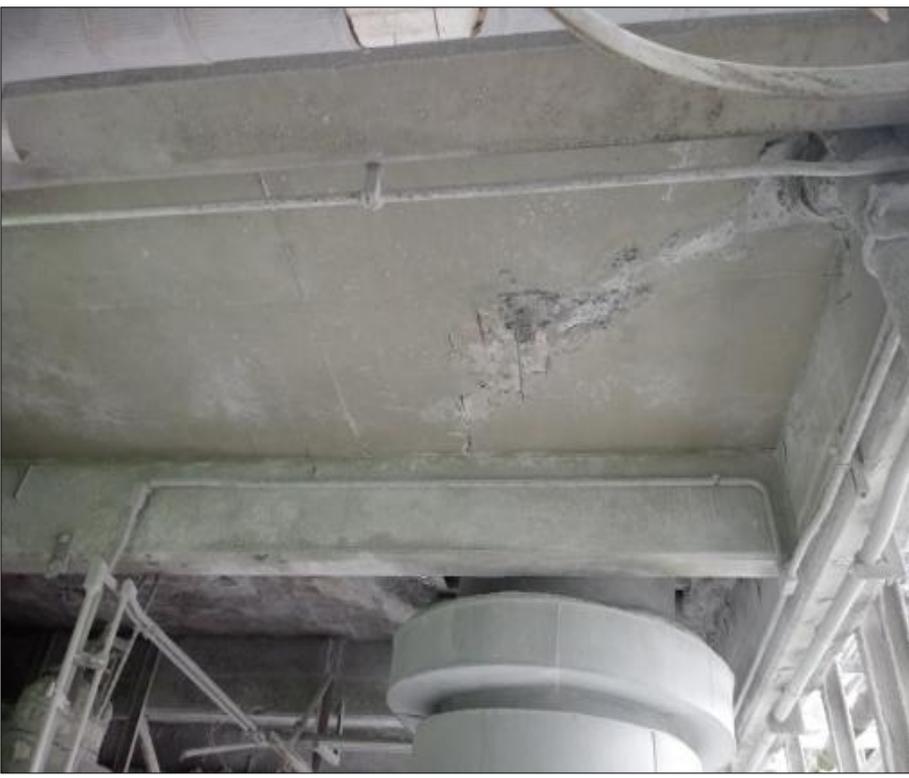
RESULTADOS	DESCRIÇÃO	
<p>PRIORIDADE: 1</p> <p>CATEGORIA DA CONDIÇÃO: 4</p>	<p>Durante a presente inspeção foi evidenciado que as laje e as vigas encontram-se com pontos afetados por eflorescência, desagregação e corrosão das armaduras</p> <p>Necessário realizar a impermeabilização da parte de cima da laje, tratamento das armaduras que apresentarem corrosão e reconstituição com argamassa estrutural.</p>

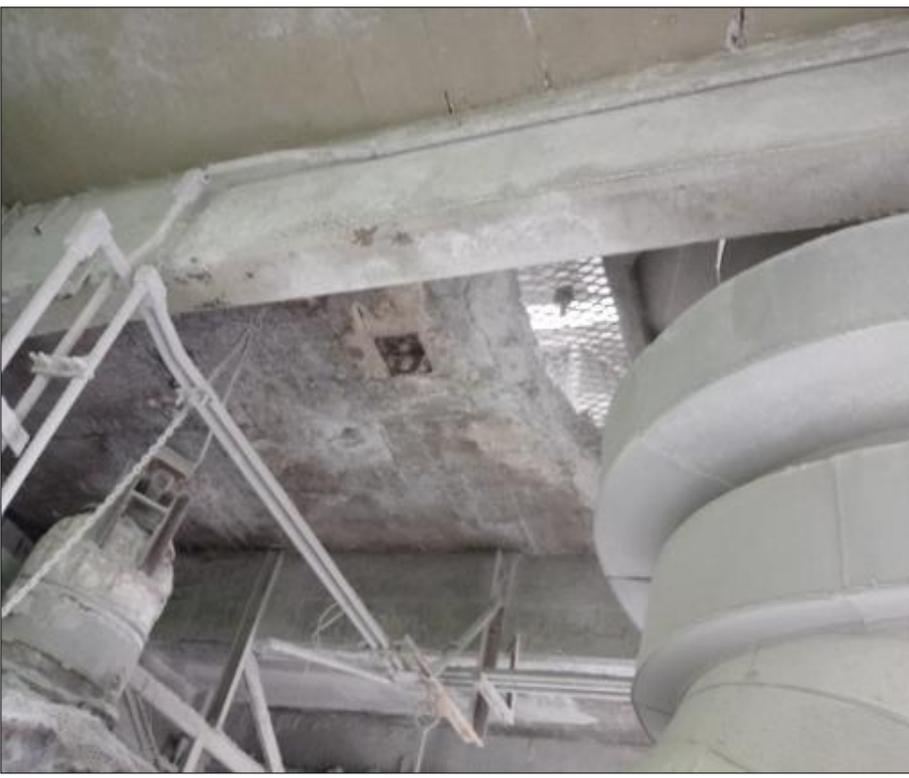
DESAGREGAÇÃO, ARMADURA EXPOSTA, EFLORESCÊNCIA		AS ESTRUTURAS DA ÁREA APRESENTAM ALGUMA DETERIORIZAÇÃO EM UMA EXTENSÃO ONDE HÁ ALGUMA REDUÇÃO DE RESISTÊNCIA. HÁ ALGUM COMPROMETIMENTO PARA O USO SEGURO DAS ESTRUTURAS.
TRATATIVA	FOTO GERAL DA PATOLOGIA	RESISTÊNCIA: 75-95% AÇÃO CORRETIVA: REPINTURA, APERTO DOS PARAFUSOS, E OUTROS REPAROS MENORES.
MANUTENÇÃO ESTRUTURAL E IMPERMEABILIZAÇÃO

CATEGORIA DE CONDIÇÃO: 4
LOCALIZAÇÃO		AS ESTRUTURAS DA PLANTA APRESENTAM DETERIORIZAÇÃO SEVERA EM UMA DAS EXTENSÕES ONDE HÁ GRANDE REDUÇÃO DE RESISTÊNCIA. ATENÇÃO URGENTE DEVE SER DADA AO REPARO.
1 PAV. - LAJE E VIGAS		RESISTÊNCIA: 50-75% AÇÃO CORRETIVA: REPARO OU TROCA DOS ELEMENTOS ESTRUTURAIS
RESULTADOS		CATEGORIA DE CONDIÇÃO: 5
PRIORIDADE: 1	<p>Durante a presente inspeção foi evidenciado que as laje e as vigas encontram-se com pontos afetados por eflorescência, desagregação e corrosão das armaduras</p> <p>Necessário realizar a impermeabilização da parte de cima da laje, tratamento das armaduras que apresentarem corrosão e reconstituição com argamassa estrutural.</p>	AS ESTRUTURAS DA ÁREA MOSTRAM DETERIORIZAÇÃO SEVERA, EM UMA EXTENSÃO ONDE HÁ POUCA RESISTÊNCIA ÚTIL RESIDUAL.

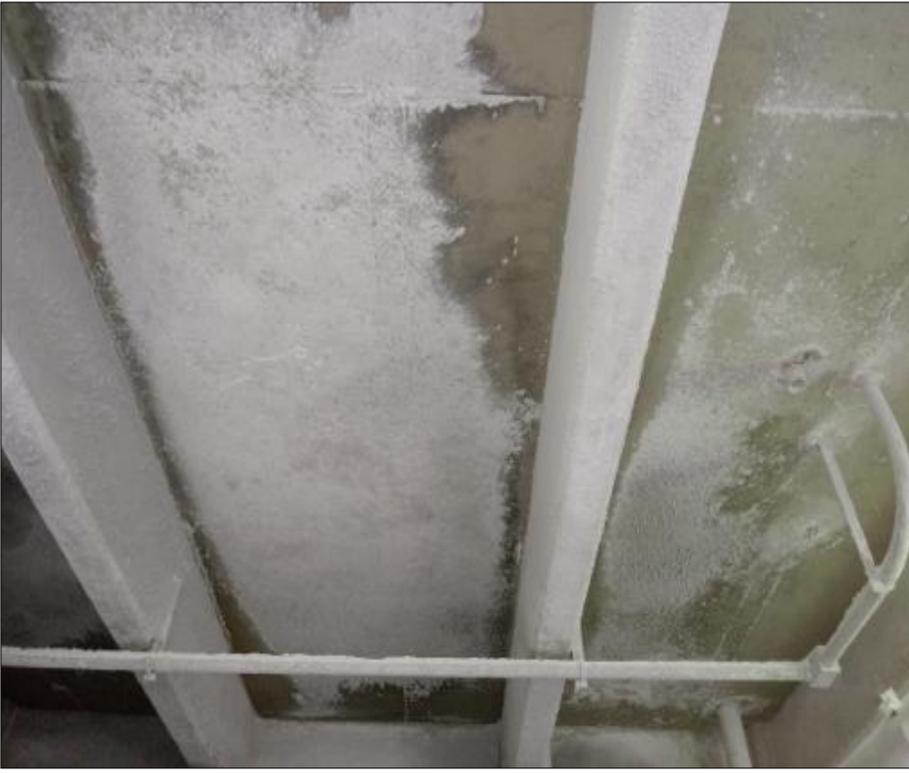
DESAGREGAÇÃO, ARMADURA EXPOSTA, EFLORESCÊNCIA		CATEGORIA DE CONDIÇÃO: 3	
TRATATIVA		AS ESTRUTURAS DA ÁREA APRESENTAM ALGUMA DETERIORIZAÇÃO EM UMA EXTENSÃO ONDE HÁ ALGUMA REDUÇÃO DE RESISTÊNCIA. HÁ ALGUM COMPROMETIMENTO PARA O USO SEGURO DAS ESTRUTURAS.	
MANUTENÇÃO ESTRUTURAL E IMPERMEABILIZAÇÃO	RESISTÊNCIA: 75-95% AÇÃO CORRETIVA: REPINTURA, APERTO DOS PARAFUSOS, E OUTROS REPAROS MENORES.		
LOCALIZAÇÃO

CATEGORIA DE CONDIÇÃO: 4	
1 PAV. - LAJE E VIGAS		AS ESTRUTURAS DA PLANTA APRESENTAM DETERIORIZAÇÃO SEVERA EM UMA DAS EXTENSÕES ONDE HÁ GRANDE REDUÇÃO DE RESISTÊNCIA. ATENÇÃO URGENTE DEVE SER DADA AO REPARO.	
RESULTADOS		RESISTÊNCIA: 50-75% AÇÃO CORRETIVA: REPARO OU TROCA DOS ELEMENTOS ESTRUTURAIS	
PRIORIDADE: 1	DESCRIÇÃO	CATEGORIA DE CONDIÇÃO: 5	
CATEGORIA DA CONDIÇÃO: 4		AS ESTRUTURAS DA ÁREA MOSTRAM DETERIORIZAÇÃO SEVERA, EM UMA EXTENSÃO ONDE HÁ POUCA RESISTÊNCIA ÚTIL RESIDUAL.	
	Durante a presente inspeção foi evidenciado que as laje e as vigas encontram-se com pontos afetados por eflorescência.	Necessário realizar a impermeabilização da parte de cima da laje, e reconstituição com argamassa estrutural.	RESISTÊNCIA: < 50% AÇÃO CORRETIVA: REPARO OU TROCA DOS ELEMENTOS ESTRUTURAIS COM URGÊNCIA.

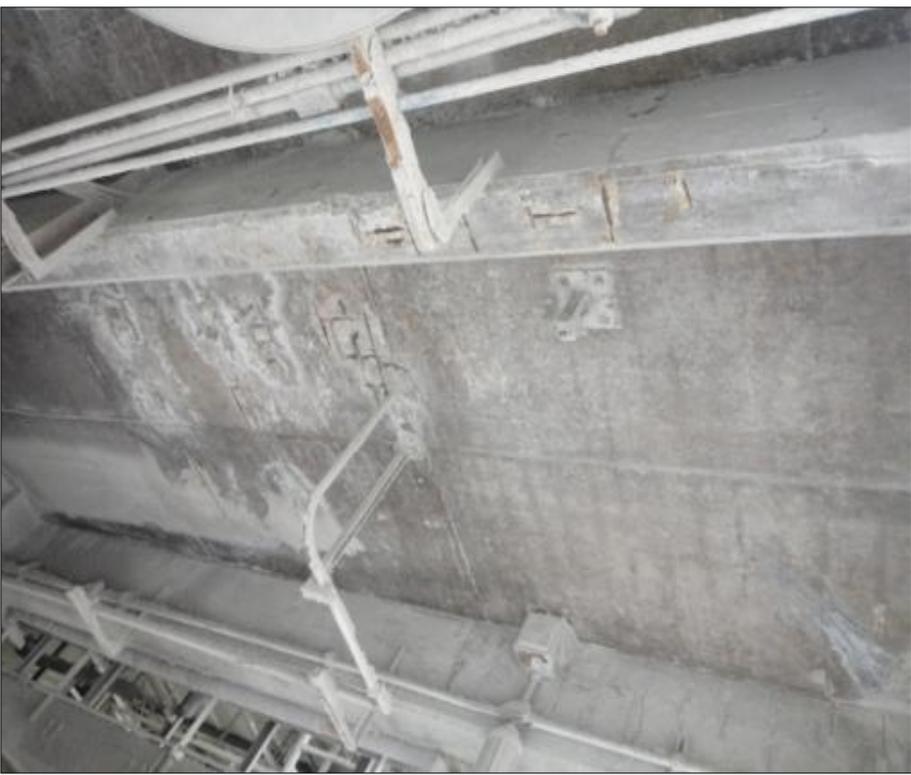
CATEGORIA DE CONDIÇÃO: 4	
1 PAV. - LAJE E VIGAS				AS ESTRUTURAS DA PLANTA APRESENTAM DETERIORIZAÇÃO SEVERA EM UMA DAS EXTENSÕES ONDE HÁ GRANDE REDUÇÃO DE RESISTÊNCIA. ATENÇÃO URGENTE DEVE SER DADA AO REPARO. RESISTÊNCIA: 50-75% AÇÃO CORRETIVA: REPARO OU TROCA DOS ELEMENTOS ESTRUTURAIS	
RESULTADOS				CATEGORIA DE CONDIÇÃO: 5	
PRIORIDADE: 1 CATEGORIA DA CONDIÇÃO: 4				DESCRIÇÃO

Durante a presente inspeção foi evidenciado que as laje e as vigas encontram-se com pontos afetados por eflorescência, desagregação e corrosão das armaduras		Necessário realizar a impermeabilização da parte de cima da laje, tratamento das armaduras que apresentarem corrosão e reconstituição com argamassa estrutural.		AS ESTRUTURAS DA ÁREA MOSTRAM DETERIORIZAÇÃO SEVERA, EM UMA EXTENSÃO ONDE HÁ POUCA RESISTÊNCIA ÚTIL RESIDUAL. RESISTÊNCIA: < 50% AÇÃO CORRETIVA: REPARO OU TROCA DOS ELEMENTOS ESTRUTURAIS COM URGÊNCIA.

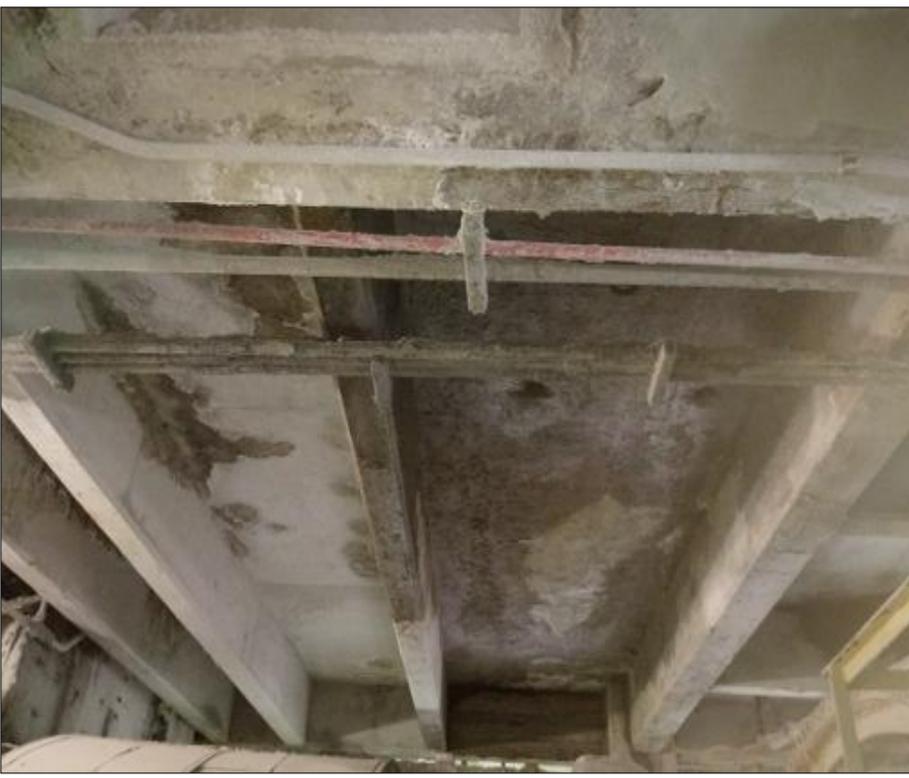
DESAGREGAÇÃO, ARMADURA EXPOSTA, EFLORESCÊNCIA		AS ESTRUTURAS DA ÁREA APRESENTAM ALGUMA DETERIORIZAÇÃO EM UMA EXTENSÃO ONDE HÁ ALGUMA REDUÇÃO DE RESISTÊNCIA. HÁ ALGUM COMPROMETIMENTO PARA O USO SEGURO DAS ESTRUTURAS.
TRATATIVA	FOTO GERAL DA PATOLOGIA	RESISTÊNCIA: 75-95% AÇÃO CORRETIVA: REPINTURA, APERTO DOS PARAFUSOS, E OUTROS REPAROS MENORES.
MANUTENÇÃO ESTRUTURAL E IMPERMEABILIZAÇÃO

CATEGORIA DE CONDIÇÃO: 4
LOCALIZAÇÃO		AS ESTRUTURAS DA PLANTA APRESENTAM DETERIORIZAÇÃO SEVERA EM UMA DAS EXTENSÕES ONDE HÁ GRANDE REDUÇÃO DE RESISTÊNCIA. ATENÇÃO URGENTE DEVE SER DADA AO REPARO.
1 PAV. - LAJE E VIGAS		RESISTÊNCIA: 50-75% AÇÃO CORRETIVA: REPARO OU TROCA DOS ELEMENTOS ESTRUTURAIS
RESULTADOS		CATEGORIA DE CONDIÇÃO: 5
PRIORIDADE: 1	<p>Durante a presente inspeção foi evidenciado que as laje e as vigas encontram-se com pontos afetados por eflorescência, desagregação e corrosão das armaduras</p> <p>Necessário realizar a impermeabilização da parte de cima da laje, tratamento das armaduras que apresentarem corrosão e reconstituição com argamassa estrutural.</p>	AS ESTRUTURAS DA ÁREA MOSTRAM DETERIORIZAÇÃO SEVERA, EM UMA EXTENSÃO ONDE HÁ POUCA RESISTÊNCIA ÚTIL RESIDUAL.

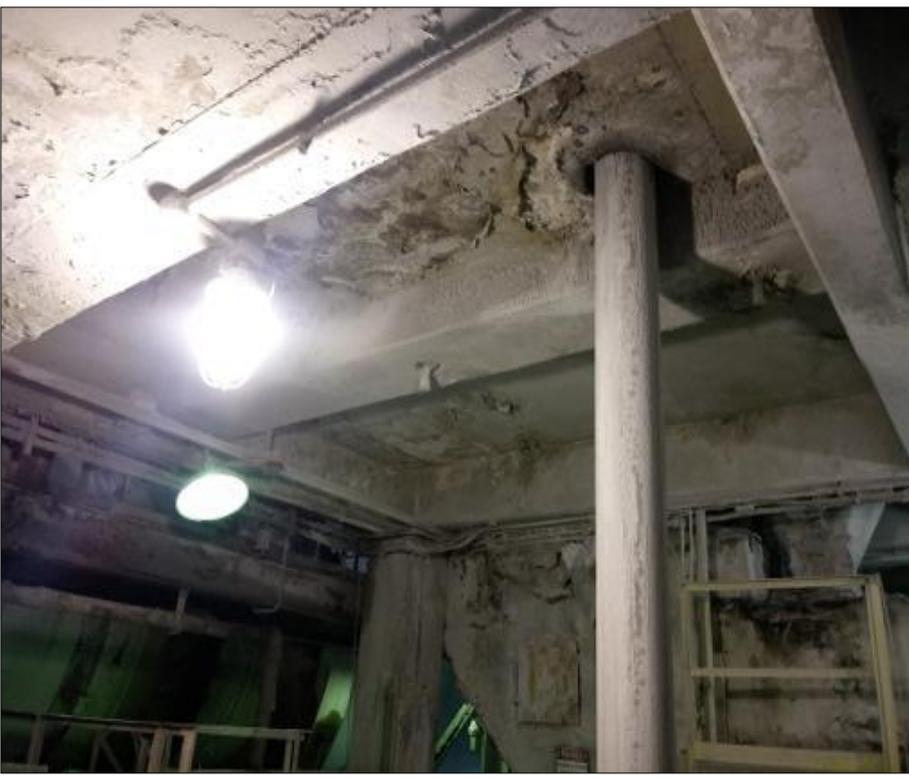
AS ESTRUTURAS DA PLANTA APRESENTAM ALGUMA DETERIORIZAÇÃO EM UMA EXTENSÃO ONDE HÁ ALGUMA REDUÇÃO DE RESISTÊNCIA. HÁ ALGUM COMPROMETIMENTO PARA O USO SEGURO DAS ESTRUTURAS. RESISTÊNCIA: 75-95% AÇÃO CORRETIVA: REPINTURA, APERTO DOS PARAFUSOS, E OUTROS REPAROS MENORES.
PATOLOGIA		CATEGORIA DE CONDIÇÃO: 4
DESAGREGAÇÃO, ARMADURA EXPOSTA, EFLORESCÊNCIA		AS ESTRUTURAS DA PLANTA APRESENTAM DETERIORIZAÇÃO SEVERA EM UMA DAS EXTENSÕES ONDE HÁ GRANDE REDUÇÃO DE RESISTÊNCIA. ATENÇÃO URGENTE DEVE SER DADA AO REPARO. RESISTÊNCIA: 50-75% AÇÃO CORRETIVA: REPARO OU TROCA DOS ELEMENTOS ESTRUTURAIS
TRATATIVA		CATEGORIA DE CONDIÇÃO: 5
MANUTENÇÃO ESTRUTURAL E IMPERMEABILIZAÇÃO		AS ESTRUTURAS DA ÁREA MOSTRAM DETERIORIZAÇÃO SEVERA, EM UMA EXTENSÃO ONDE HÁ POUCA RESISTÊNCIA ÚTIL RESIDUAL. RESISTÊNCIA: < 50% AÇÃO CORRETIVA: REPARO OU TROCA DOS ELEMENTOS ESTRUTURAIS COM URGÊNCIA.
LOCALIZAÇÃO	Durante a presente inspeção foi evidenciado que as laje e as vigas encontram-se com pontos afetados por eflorescência, desagregação e corrosão das armaduras	1 PAV. - LAJE E VIGAS

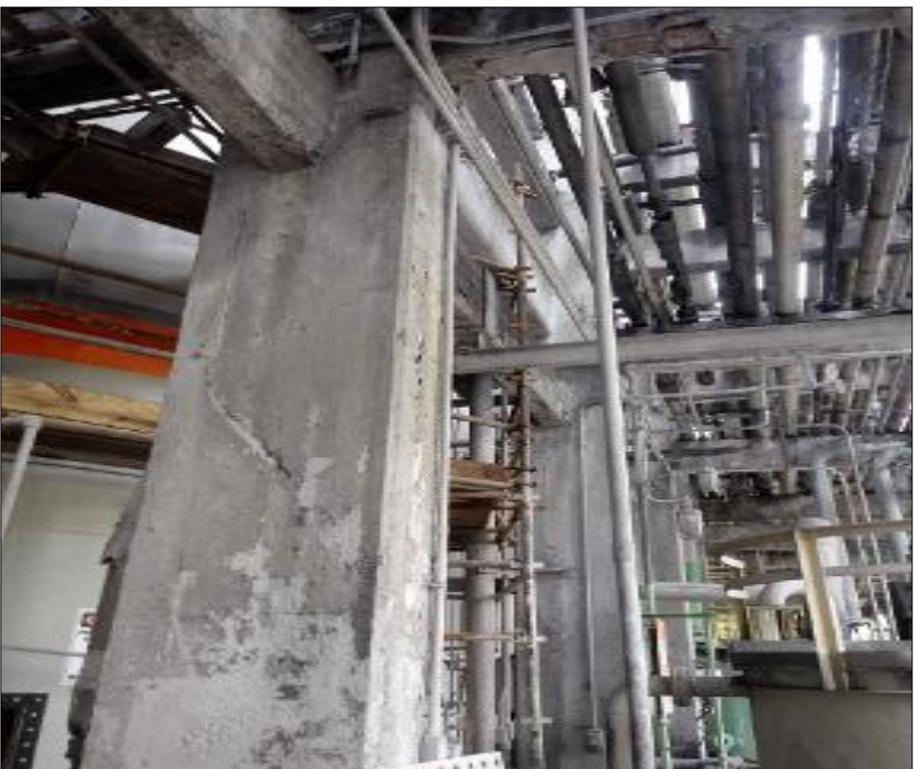
AS ESTRUTURAS DA ÁREA MOSTRAM DETERIORIZAÇÃO SEVERA, EM UMA EXTENSÃO ONDE HÁ POUCA RESISTÊNCIA ÚTIL RESIDUAL. RESISTÊNCIA: < 50% AÇÃO CORRETIVA: REPARO OU TROCA DOS ELEMENTOS ESTRUTURAIS COM URGÊNCIA.
LOCALIZAÇÃO			Foi evidenciado que o pilar encontra-se com a sua armadura exposta devido a desagregação. Necessário realizar o tratamento da armadura exposta por meio de lixamento e realizar a aplicação de argamassa estrutural ou groute, a fim de recompor a integridade do pilar.
