# RELATÓRIO DE INSPEÇÃO EM ESTRUTURAS CONFORME NR-18

## CMOC CUBATÃO/SP

## ÁREA 05 – GRANULAÇÃO

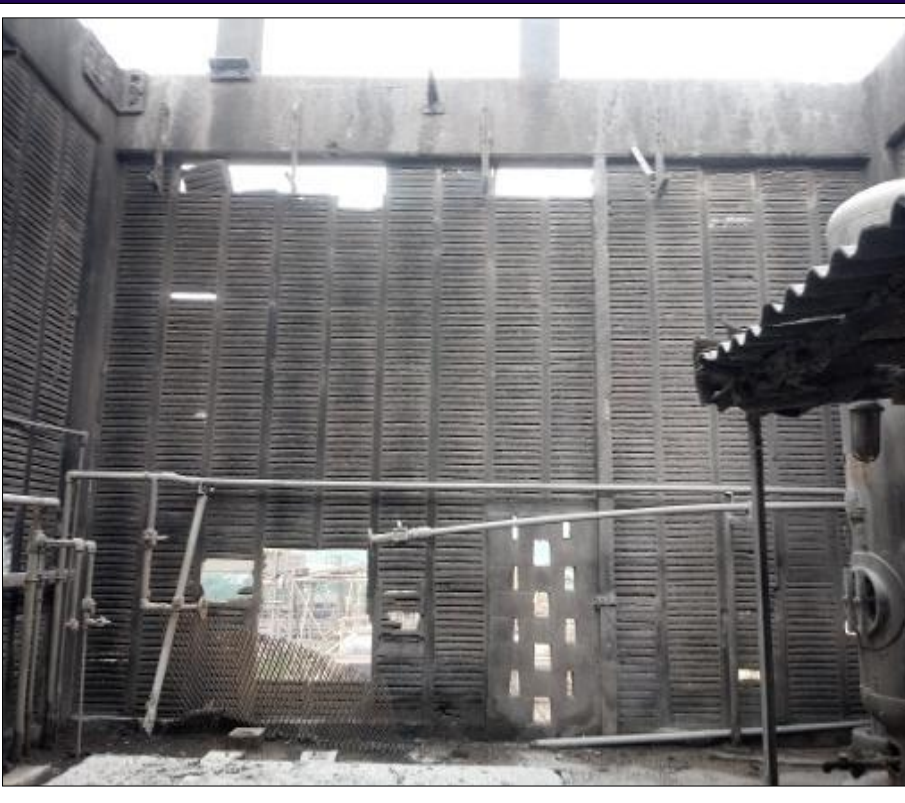
| PATOLOGIA | | | CATEGORIA DE CONDIÇÃO: 4 |
| DESAGREGAÇÃO, DESPLACAMETO DO ELEMENTO VAZADO | | | <p>AS ESTRUTURAS DA PLANTA APRESENTAM DETERIORIZAÇÃO SEVERA EM UMA DAS EXTENSÕES ONDE HÁ GRANDE REDUÇÃO DE RESISTÊNCIA. ATENÇÃO URGENTE DEVE SER DADA AO REPARO.</p> <p>RESISTÊNCIA: 50-75% AÇÃO CORRETIVA: REPARO OU TROCA DOS ELEMENTOS ESTRUTURAIS</p> |

| MANUTENÇÃO ESTRUTURAL E LIMPEZA | | | <p>AS ESTRUTURAS DA ÁREA MOSTRAM DETERIORIZAÇÃO SEVERA, EM UMA EXTENSÃO ONDE HÁ POUCA RESISTÊNCIA ÚTIL RESIDUAL.</p> <p>RESISTÊNCIA: &lt; 50% AÇÃO CORRETIVA: REPARO OU TROCA DOS ELEMENTOS ESTRUTURAIS COM URGÊNCIA.</p> |

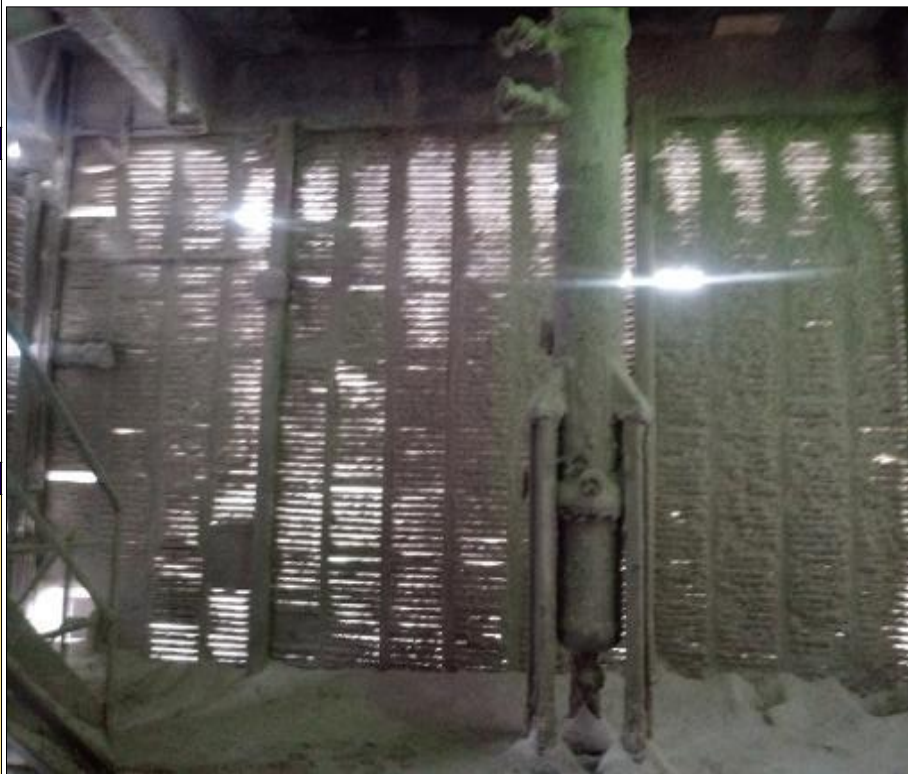
| PATOLOGIA | | | | | |
| DESAGREGAÇÃO, DESPLACAMETO DO ELEMENTO VAZADO | | CATEGORIA DE CONDIÇÃO: 3 | | | |

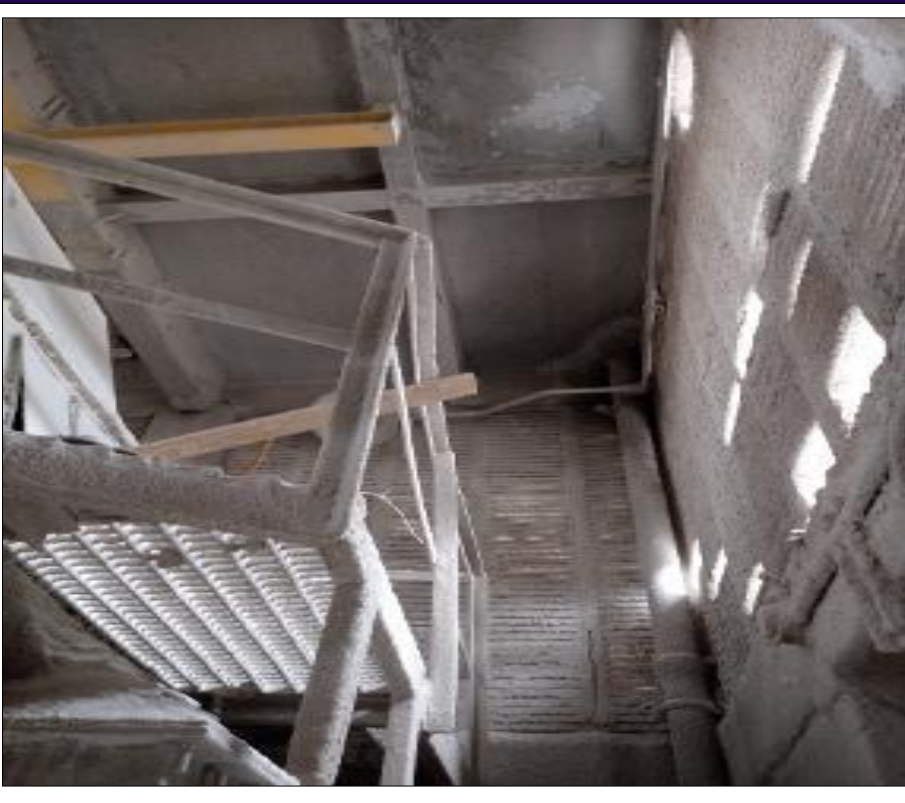
| TRATATIVA | | | CATEGORIA DE CONDIÇÃO: 5 |

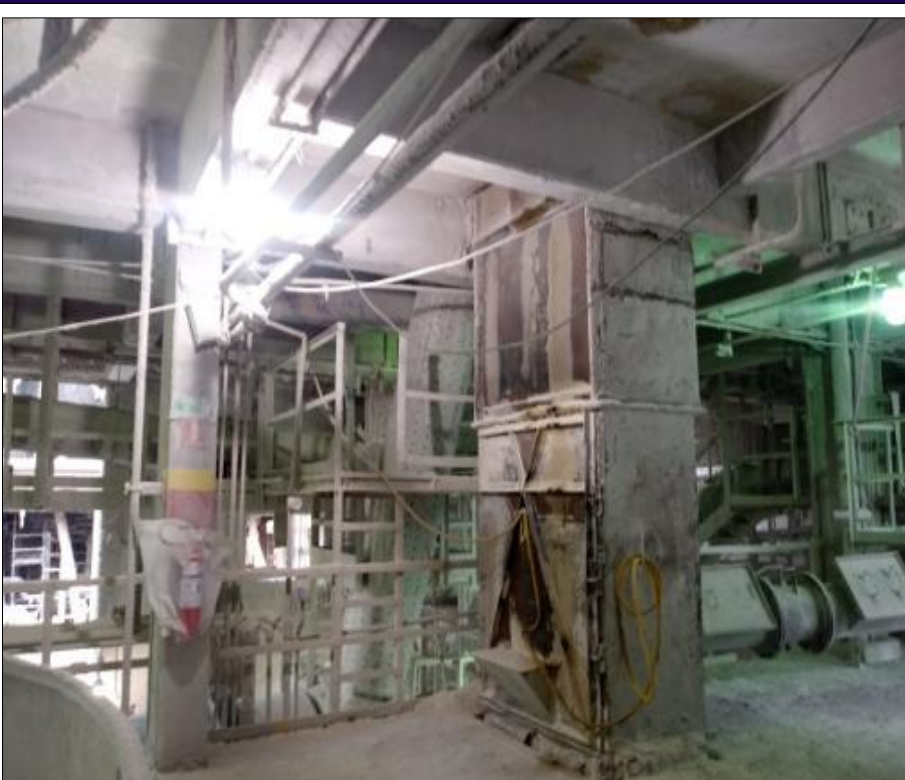
| TRATATIVA | | | CATEGORIA DE CONDIÇÃO: 4 |

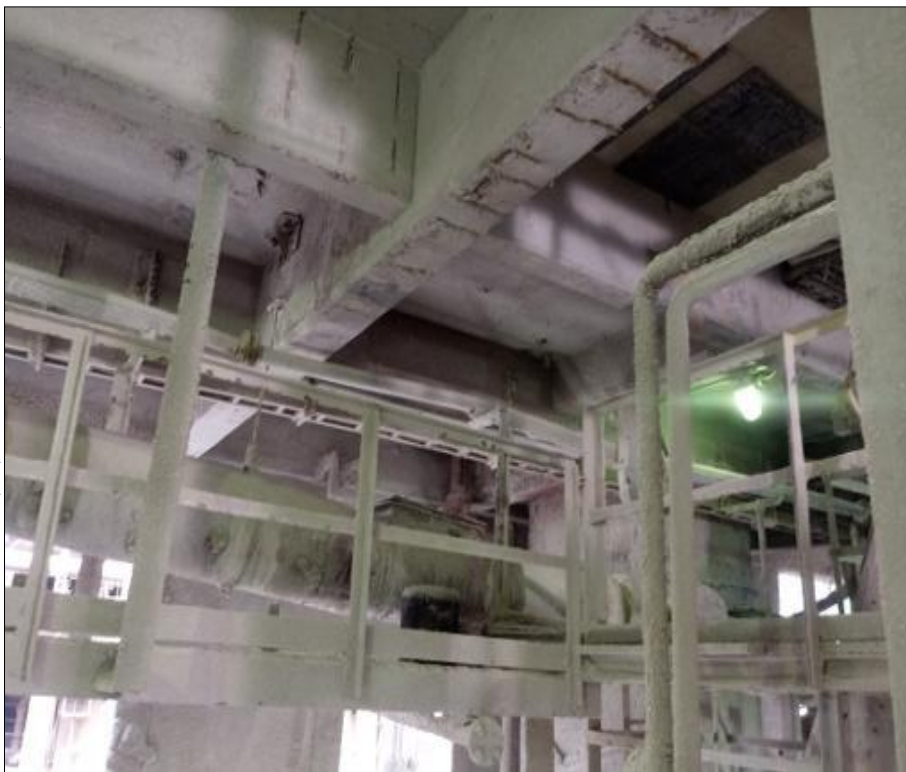
| MANUTENÇÃO ESTRUTURAL | | | | CATEGORIA DE CONDIÇÃO: 3 | |

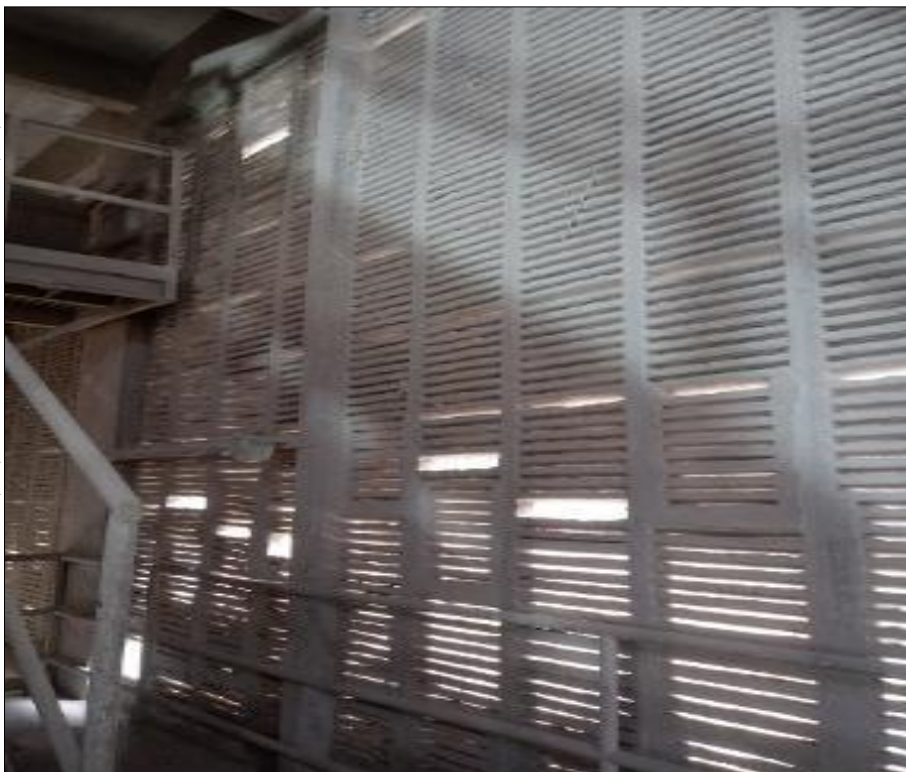
| DESAGREGAÇÃO, DESPLACAMETO DO ELEMENTO VAZADO | | | | CATEGORIA DE CONDIÇÃO: 3 | |

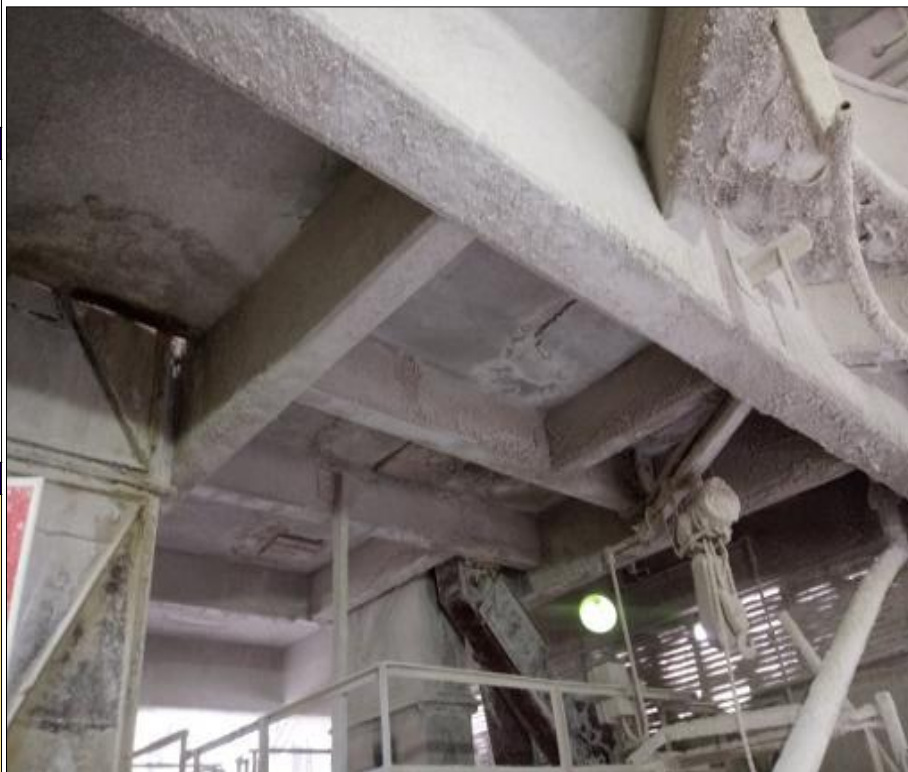
| LOCALIZAÇÃO | | | | CATEGORIA DE CONDIÇÃO: 4 | |

| MANUTENÇÃO ESTRUTURAL | | | | RESISTÊNCIA: 75-95% AÇÃO CORRETIVA: REPINTURA, APERTO DOS PARAFUSOS, E OUTROS REPAROS MENORES. | |

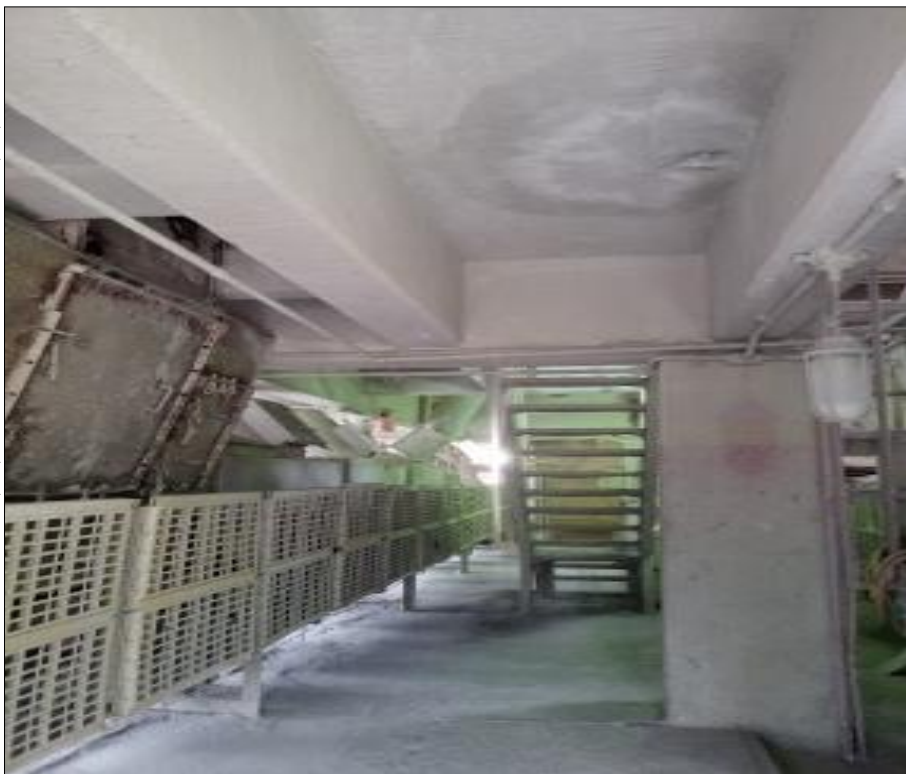
| LOCALIZAÇÃO | | | | CATEGORIA DE CONDIÇÃO: 4 |

| MANUTENÇÃO ESTRUTURAL | | | | RESISTÊNCIA: 75-95% AÇÃO CORRETIVA: REPINTURA, APERTO DOS PARAFUSOS, E OUTROS REPAROS MENORES. |

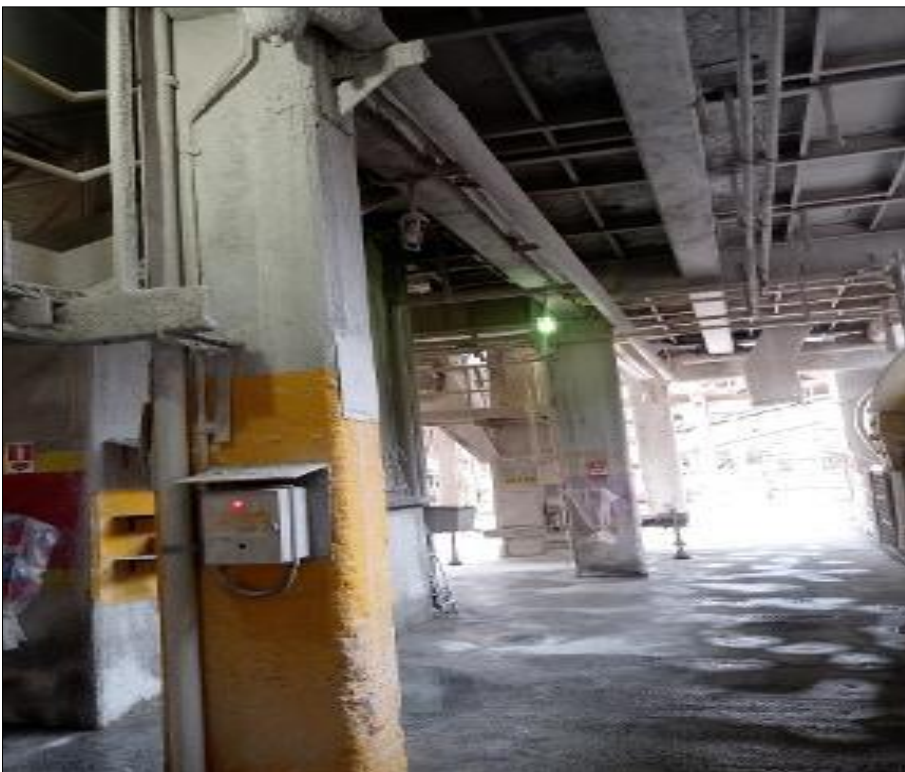
| DESAGREGAÇÃO | | | CATEGORIA DE CONDIÇÃO: 4 |

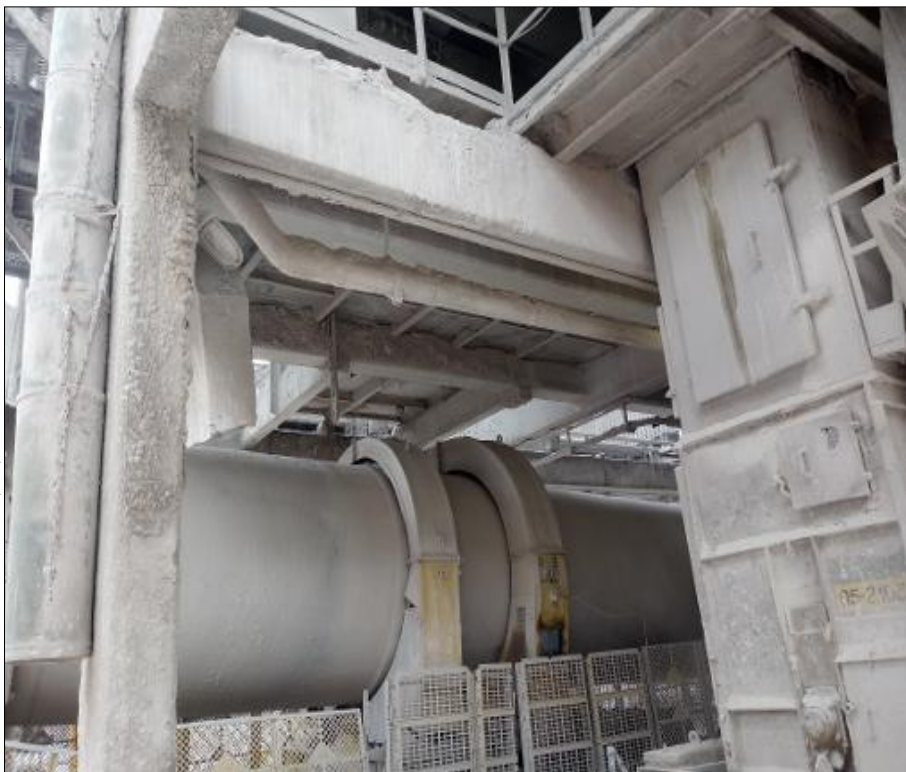
| INCRUSTAÇÃO, SUJIDADE, | | | | CATEGORIA DE CONDIÇÃO: 3 | |

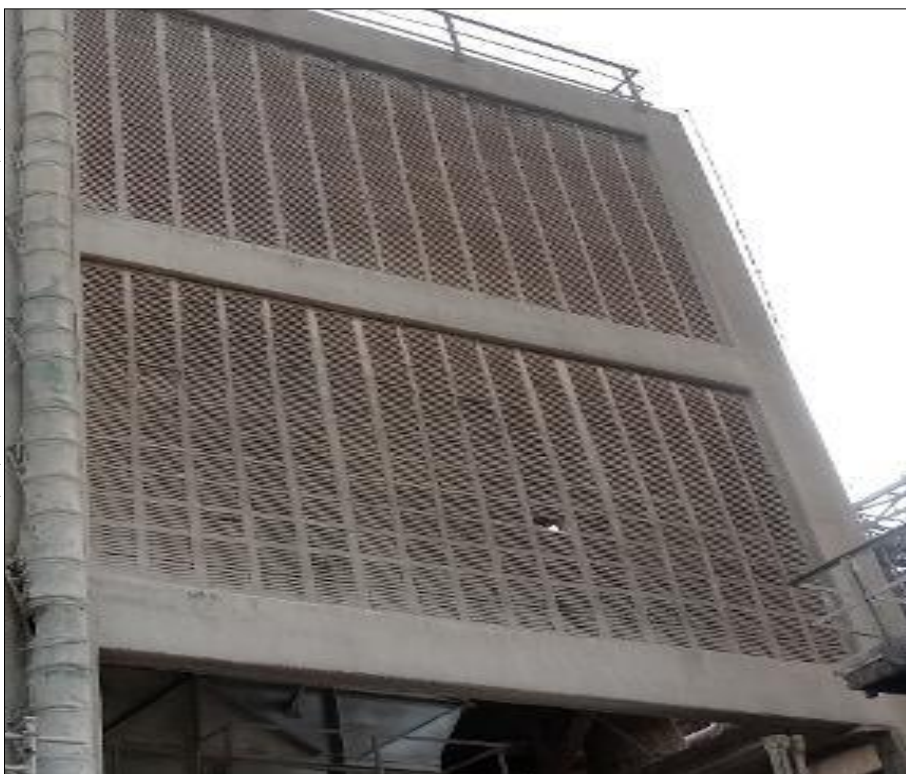
| MANUTENÇÃO ESTRUTURAL | | | | CATEGORIA DE CONDIÇÃO: 3 | |
