# RELATÓRIO DE INSPEÇÃO CONFORME NR-18

## CMOC CUBATÃO/SP

# 8.1.1 – ESTAÇÃO DE TRATAMENTOS DE EFLUENTES

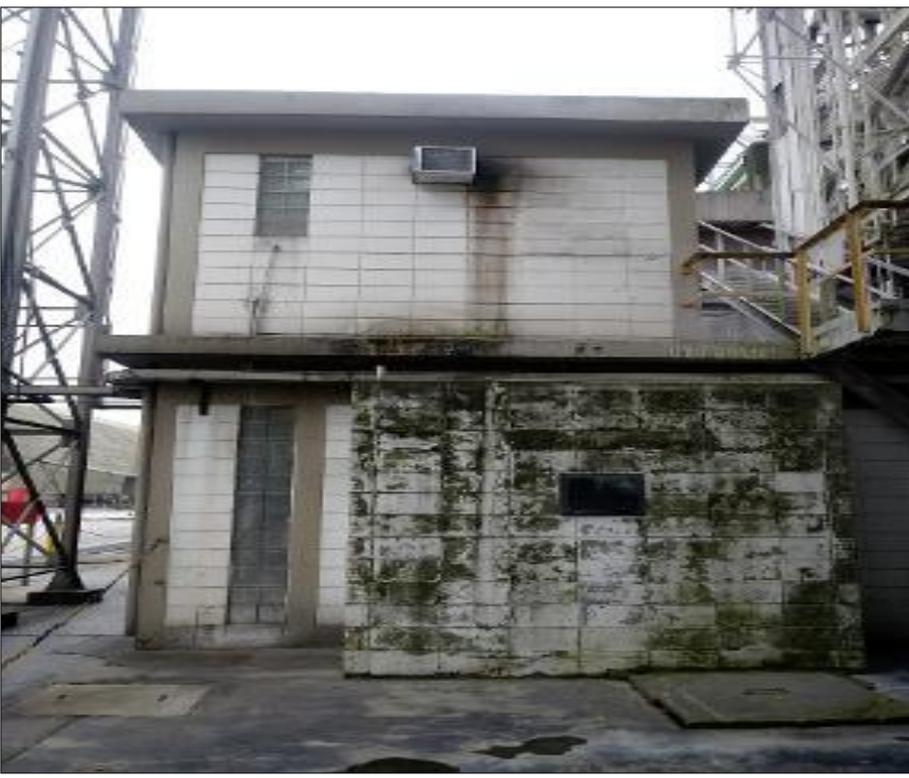
TRATATIVA		FOTO GERAL DA PATOLOGIA		AS ESTRUTURAS DA ÁREA APRESENTAM ALGUMA DETERIORIZAÇÃO EM UMA EXTENSÃO ONDE HÁ ALGUMA REDUÇÃO DE RESISTÊNCIA. HÁ ALGUM COMPROMETIMENTO PARA O USO SEGURO DAS ESTRUTURAS.
LIMPEZA E IMPERMEABILIZAÇÃO

RESISTÊNCIA: 75-95% AÇÃO CORRETIVA: REPINTURA, APERTO DOS PARAFUSOS, E OUTROS REPAROS MENORES.
LOCALIZAÇÃO				CATEGORIA DE CONDIÇÃO: 4
PRÉDIO ETEL - LATERAL DIREITA				AS ESTRUTURAS DA PLANTA APRESENTAM DETERIORIZAÇÃO SEVERA EM UMA DAS EXTENSÕES ONDE HÁ GRANDE REDUÇÃO DE RESISTÊNCIA. ATENÇÃO URGENTE DEVE SER DADA AO REPARO.
RESULTADOS				RESISTÊNCIA: 50-75% AÇÃO CORRETIVA: REPARO OU TROCA DOS ELEMENTOS ESTRUTURAIS
PRIORIDADE: 2				CATEGORIA DE CONDIÇÃO: 5
CATEGORIA DA CONDIÇÃO: 3				AS ESTRUTURAS DA ÁREA MOSTRAM DETERIORIZAÇÃO SEVERA, EM UMA EXTENSÃO ONDE HÁ POUCA RESISTÊNCIA ÚTIL RESIDUAL.
DESCRIÇÃO				RESISTÊNCIA: < 50% AÇÃO CORRETIVA: REPARO OU TROCA DOS ELEMENTOS ESTRUTURAIS COM URGÊNCIA.

Foi evidenciado que a laje do local encontra-se com infiltração e sujidade.		Necessário realizar a limpeza do limo, impermeabilização da laje e reconstituição com argamassa onde houver necessidade e pintura impermeabilizante.

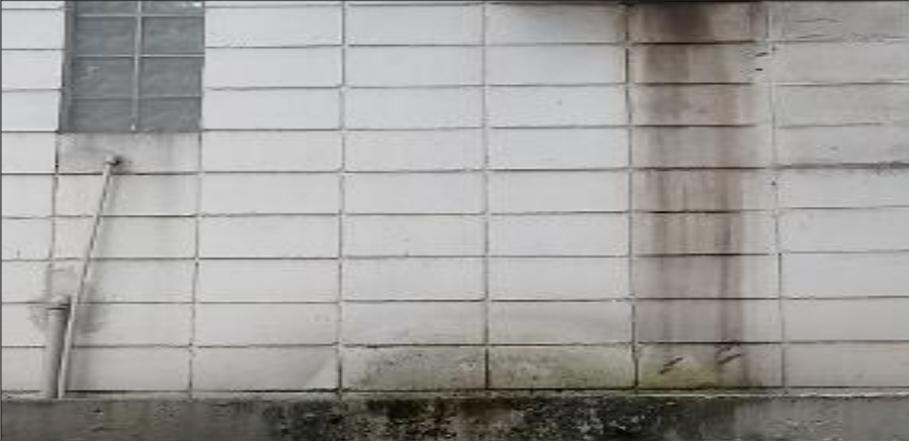
Área 16 - Etel		CATEGORIA DE CONDIÇÃO: 3	
PATOLOGIA

<p>AS ESTRUTURAS DA ÁREA APRESENTAM ALGUMA DETERIORIZAÇÃO EM UMA EXTENSÃO ONDE HÁ ALGUMA REDUÇÃO DE RESISTÊNCIA. HÁ ALGUM COMPROMETIMENTO PARA O USO SEGURO DAS ESTRUTURAS.</p> <p>RESISTÊNCIA: 75-95% AÇÃO CORRETIVA: REPINTURA, APERTO DOS PARAFUSOS, E OUTROS REPAROS MENORES.</p>	
TRATATIVA		CATEGORIA DE CONDIÇÃO: 4	
FISSURAS E TRINCAS, SUJIDADE, FALHA DE IMPERMEABILIZAÇÃO, UMIDADE, MANCHAS		<p>AS ESTRUTURAS DA PLANTA APRESENTAM DETERIORIZAÇÃO SEVERA EM UMA DAS EXTENSÕES ONDE HÁ GRANDE REDUÇÃO DE RESISTÊNCIA. ATENÇÃO URGENTE DEVE SER DADA AO REPARO.</p> <p>RESISTÊNCIA: 50-75% AÇÃO CORRETIVA: REPARO OU TROCA DOS ELEMENTOS ESTRUTURAIS</p>	
LIMPEZA E IMPERMEABILIZAÇÃO

PRÉDIO ETEL - LATERAL DIREITA	<p>PRIORIDADE: 2</p> <p>CATEGORIA DA CONDIÇÃO: 3</p>	<p>AS ESTRUTURAS DA ÁREA MOSTRAM DETERIORIZAÇÃO SEVERA, EM UMA EXTENSÃO ONDE HÁ POUCA RESISTÊNCIA ÚTIL RESIDUAL.</p> <p>RESISTÊNCIA: &lt; 50% AÇÃO CORRETIVA: REPARO OU TROCA DOS ELEMENTOS ESTRUTURAIS COM URGÊNCIA.</p>	
RESULTADOS			<p>Foi evidenciado que a laje do local encontra-se com sujidade.</p> <p>Necessário realizar a limpeza do limo, impermeabilização da laje e reconstituição com argamassa onde houver necessidade e pintura impermeabilizante.</p>
DESCRIÇÃO	<p>Foi evidenciado que a laje do local encontra-se com sujidade.</p> <p>Necessário realizar a limpeza do limo, impermeabilização da laje e reconstituição com argamassa onde houver necessidade e pintura impermeabilizante.</p>	<p>AS ESTRUTURAS DA ÁREA MOSTRAM DETERIORIZAÇÃO SEVERA, EM UMA EXTENSÃO ONDE HÁ POUCA RESISTÊNCIA ÚTIL RESIDUAL.</p> <p>RESISTÊNCIA: &lt; 50% AÇÃO CORRETIVA: REPARO OU TROCA DOS ELEMENTOS ESTRUTURAIS COM URGÊNCIA.</p>

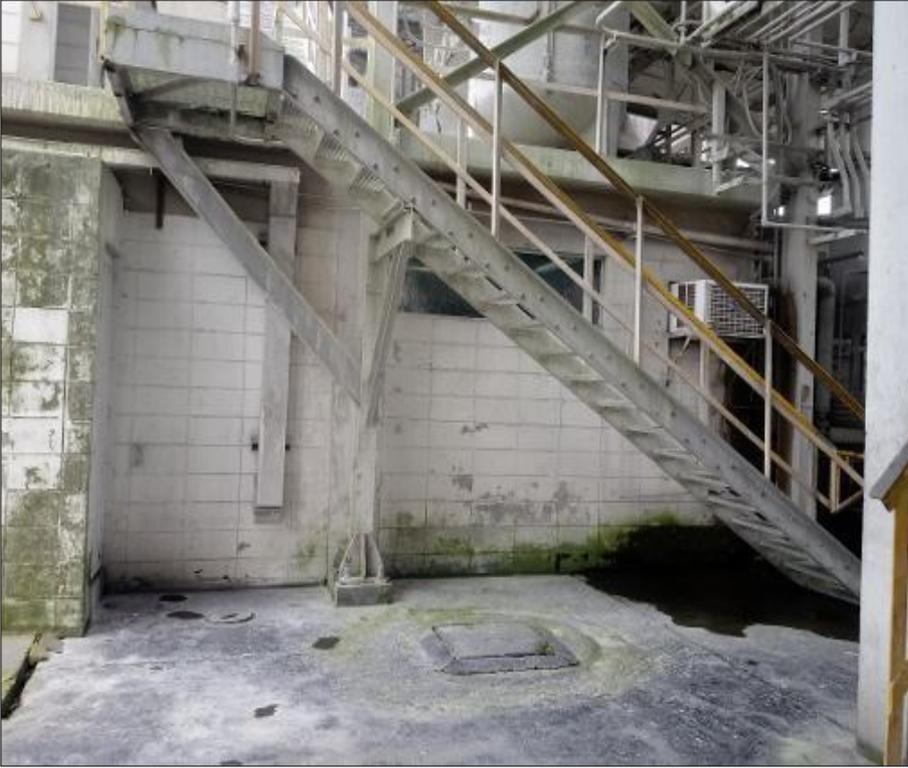
<p><b>CATEGORIA DE CONDIÇÃO: 5</b></p> <p>AS ESTRUTURAS DA ÁREA MOSTRAM DETERIORIZAÇÃO SEVERA, EM UMA EXTENSÃO ONDE HÁ POUCA RESISTÊNCIA ÚTIL RESIDUAL.</p> <p>RESISTÊNCIA: &lt; 50% AÇÃO CORRETIVA: REPARO OU TROCA DOS ELEMENTOS ESTRUTURAIS COM URGÊNCIA.</p>	
PATOLOGIA		<p>LIMPEZA E IMPERMEABILIZAÇÃO</p>	<p>AS ESTRUTURAS DA PLANTA POSSUEM ALGUMA DETERIORIZAÇÃO EM UMA EXTENSÃO COM LEVE REDUÇÃO DA RESISTÊNCIA. O USO SEGURO DAS ESTRUTURAS DA ÁREA SÃO ASSEGURADAS.</p>

FISSURAS E TRINCAS, SUJIDADE, FALHA DE IMPERMEABILIZAÇÃO, UMIDADE, MANCHAS		<p>LOCALIZAÇÃO</p>	<p>RESISTÊNCIA: 95%-100% AÇÃO CORRETIVA: REPINTURA, APERTO DOS PARAFUSOS, E OUTROS REPAROS MENORES.</p>
TRATATIVA	<p>PRÉDIO ETEL - LATERAL DIREITA</p>	<p>RESISTÊNCIA: 75-95% AÇÃO CORRETIVA: REPINTURA, APERTO DOS PARAFUSOS, E OUTROS REPAROS MENORES.</p>	
LIMPEZA E IMPERMEABILIZAÇÃO	<p>RESULTADOS</p>	<p>RESISTÊNCIA: 50-75% AÇÃO CORRETIVA: REPARO OU TROCA DOS ELEMENTOS ESTRUTURAIS</p>	
LOCALIZAÇÃO	<p>PRIORIDADE: 2</p> <p>CATEGORIA DA CONDIÇÃO: 3</p>	<p>RESISTÊNCIA: 50-75% AÇÃO CORRETIVA: REPARO OU TROCA DOS ELEMENTOS ESTRUTURAIS</p>	
DESCRİÇÃO	<p>Foi evidenciado que o rodapé do local encontra-se com infiltração e sujidade e desagregações.</p> <p>Necessário realizar a limpeza do limo, impermeabilização da laje e reconstituição com argamassa onde houver necessidade e pintura impermeabilizante.</p>	<p>RESISTÊNCIA: 50-75% AÇÃO CORRETIVA: REPARO OU TROCA DOS ELEMENTOS ESTRUTURAIS</p>

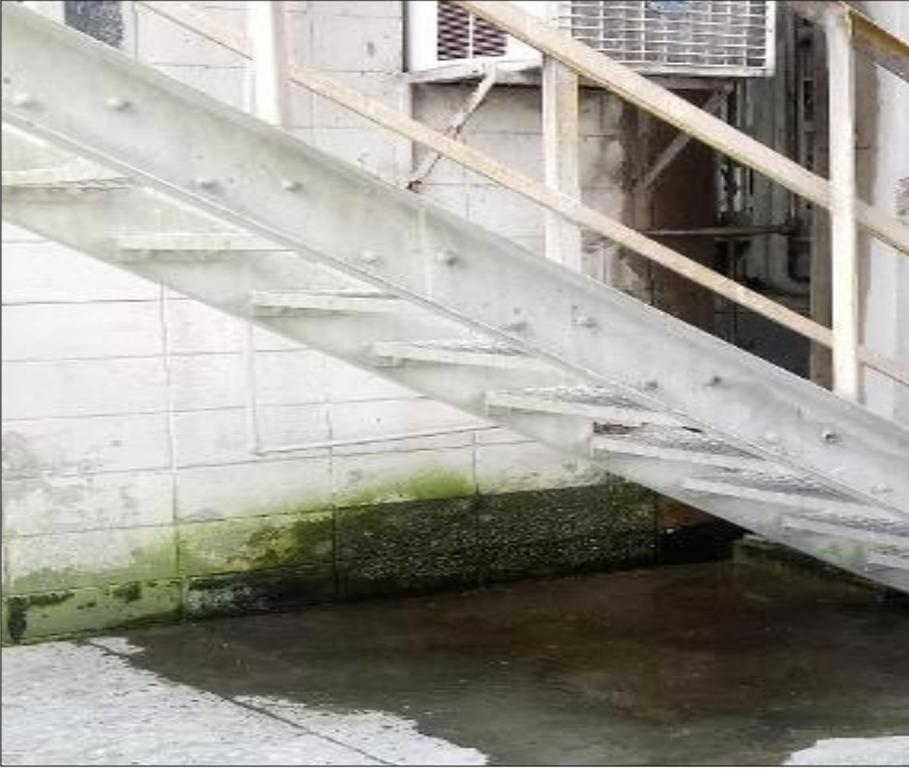
CATEGORIA DE CONDIÇÃO: 3

PATOLOGIA		<p>AS ESTRUTURAS DA ÁREA APRESENTAM ALGUMA DETERIORIZAÇÃO EM UMA EXTENSÃO ONDE HÁ ALGUMA REDUÇÃO DE RESISTÊNCIA. HÁ ALGUM COMPROMETIMENTO PARA O USO SEGURO DAS ESTRUTURAS.</p> <p>RESISTÊNCIA: 75-95% AÇÃO CORRETIVA: REPINTURA, APERTO DOS PARAFUSOS, E OUTROS REPAROS MENORES.</p>
TRATATIVA		CATEGORIA DE CONDIÇÃO: 4
LIMPEZA E IMPERMEABILIZAÇÃO		<p>AS ESTRUTURAS DA PLANTA APRESENTAM DETERIORIZAÇÃO SEVERA EM UMA DAS EXTENSÕES ONDE HÁ GRANDE REDUÇÃO DE RESISTÊNCIA. ATENÇÃO URGENTE DEVE SER DADA AO REPARO.</p> <p>RESISTÊNCIA: 50-75% AÇÃO CORRETIVA: REPARO OU TROCA DOS ELEMENTOS ESTRUTURAIS</p>
LOCALIZAÇÃO		CATEGORIA DE CONDIÇÃO: 5
PRÉDIO ETEL - LATERAL DIREITA	<p>PRIORIDADE: 2</p> <p>CATEGORIA DA CONDIÇÃO: 3</p>	<p>AS ESTRUTURAS DA ÁREA MOSTRAM DETERIORIZAÇÃO SEVERA, EM UMA EXTENSÃO ONDE HÁ POUCA RESISTÊNCIA ÚTIL RESIDUAL.</p> <p>RESISTÊNCIA: &lt; 50% AÇÃO CORRETIVA: REPARO OU TROCA DOS ELEMENTOS ESTRUTURAIS COM URGÊNCIA.</p>

RESULTADOS	DESCRIÇÃO	
<p>Foi evidenciado que o rodapé do local encontra-se com infiltração e sujidade, devido a fissuras e trincas.</p>	<p>Necessário realizar a limpeza do limo, reconstituição com argamassa onde houver necessidade e pintura impermeabilizante.</p>

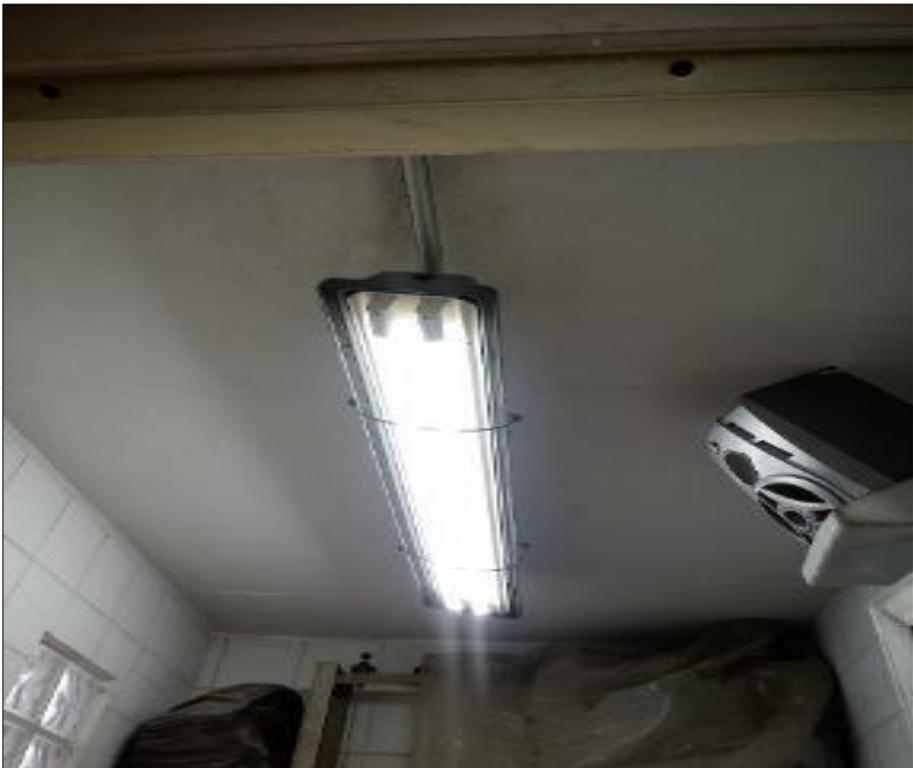
TRATATIVA		FOTO GERAL DA PATOLOGIA			
LIMPEZA E PINTURA

AS ESTRUTURAS DA ÁREA APRESENTAM ALGUMA DETERIORIZAÇÃO EM UMA EXTENSÃO ONDE HÁ ALGUMA REDUÇÃO DE RESISTÊNCIA. HÁ ALGUM COMPROMETIMENTO PARA O USO SEGURO DAS ESTRUTURAS.	
LOCALIZAÇÃO				RESISTÊNCIA: 75-95% AÇÃO CORRETIVA: REPINTURA, APERTO DOS PARAFUSOS, E OUTROS REPAROS MENORES.	
PRÉDIO ETEL - LABORATÓRIO				CATEGORIA DE CONDIÇÃO: 4	
RESULTADOS		AS ESTRUTURAS DA PLANTA APRESENTAM DETERIORIZAÇÃO SEVERA EM UMA DAS EXTENSÕES ONDE HÁ GRANDE REDUÇÃO DE RESISTÊNCIA. ATENÇÃO URGENTE DEVE SER DADA AO REPARO.			
PRIORIDADE: 3		RESISTÊNCIA: 50-75% AÇÃO CORRETIVA: REPARO OU TROCA DOS ELEMENTOS ESTRUTURAIS			
CATEGORIA DA CONDIÇÃO: 2		CATEGORIA DE CONDIÇÃO: 5			
DESCRİÇÃO		AS ESTRUTURAS DA ÁREA MOSTRAM DETERIORIZAÇÃO SEVERA, EM UMA EXTENSÃO ONDE HÁ POUCA RESISTÊNCIA ÚTIL RESIDUAL.			
Foi evidenciado que a laje encontra-se com infiltração e umidade.		Necessário realizar a limpeza e pintura, além de aplicar impermeabilização da parte de cima da laje.

RESISTÊNCIA: < 50% AÇÃO CORRETIVA: REPARO OU TROCA DOS ELEMENTOS ESTRUTURAIS COM URGÊNCIA.

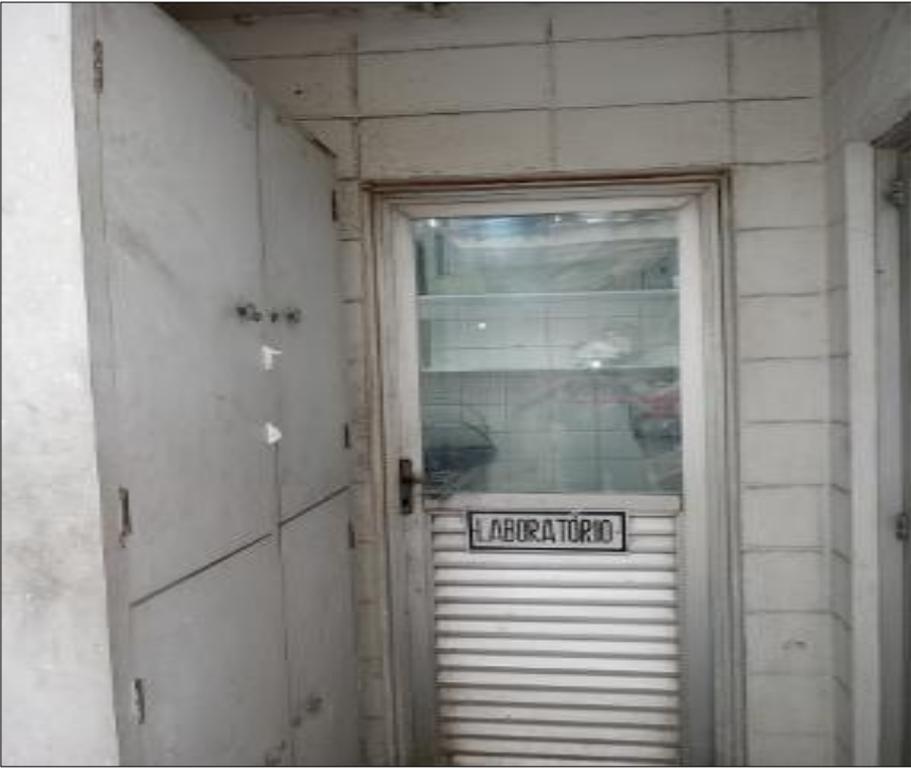
AS ESTRUTURAS DA ÁREA ESTÃO EM CONDIÇÕES EXCELENTES, SEM DETERIORIZAÇÃO EVIDENTE. O USO SEGURO DAS ESTRUTURAS DA ÁREA SÃO ASSEGURADAS.
DATA DO RELATÓRIO			RESISTÊNCIA: 100% AÇÃO CORRETIVA: NÃO REQUERIDA
05/04/2023			<b>CATEGORIA DE CONDIÇÃO: 1</b>
Nº DO RELATÓRIO			AS ESTRUTURAS DA ÁREA TEM LEVE EVIDÊNCIA DE DETERIORIZAÇÃO SUPERFICIAL, MAS PARA UMA EXTENSÃO SEM PREJUÍZO PARA A RESISTÊNCIA. O USO DAS ESTRUTURAS DA ÁREA SÃO ASSEGURADAS.
5584			RESISTÊNCIA: 100% AÇÃO CORRETIVA: NÃO REQUERIDA
ÁREA		<b>CATEGORIA DE CONDIÇÃO: 2</b>	
Área 16 - Etel		AS ESTRUTURAS DA PLANTA POSSUEM ALGUMA DETERIORIZAÇÃO EM UMA EXTENSÃO COM LEVE REDUÇÃO DA RESISTÊNCIA. O USO SEGURO DAS ESTRUTURAS DA ÁREA SÃO ASSEGURADAS.	
PATOLOGIA		RESISTÊNCIA: 95%-100% AÇÃO CORRETIVA: REPINTURA, APERTO DOS PARAFUSOS, E OUTROS REPAROS MENORES.	
FISSURAS E TRINCAS, MANCHAS, UMIDADE, SUJIDADE, FALHA DE IMPERMEABILIZAÇÃO, INFILTRAÇÃO		<b>CATEGORIA DE CONDIÇÃO: 3</b>

TRATATIVA		AS ESTRUTURAS DA ÁREA APRESENTAM ALGUMA DETERIORIZAÇÃO EM UMA EXTENSÃO ONDE HÁ ALGUMA REDUÇÃO DE RESISTÊNCIA. HÁ ALGUM COMPROMETIMENTO PARA O USO SEGURO DAS ESTRUTURAS.	
MANUTENÇÃO ESTRUTURAL E LIMPEZA		RESISTÊNCIA: 75-95% AÇÃO CORRETIVA: REPINTURA, APERTO DOS PARAFUSOS, E OUTROS REPAROS MENORES.	
LOCALIZAÇÃO		<b>CATEGORIA DE CONDIÇÃO: 4</b>	
PRÉDIO ETEL - LABORATÓRIO		AS ESTRUTURAS DA PLANTA APRESENTAM DETERIORIZAÇÃO SEVERA EM UMA DAS EXTENSÕES ONDE HÁ GRANDE REDUÇÃO DE RESISTÊNCIA. ATENÇÃO URGENTE DEVE SER DADA AO REPARO.	
RESULTADOS		RESISTÊNCIA: 50-75% AÇÃO CORRETIVA: REPARO OU TROCA DOS ELEMENTOS ESTRUTURAIS	
PRIORIDADE: 0		<b>CATEGORIA DE CONDIÇÃO: 5</b>	
CATEGORIA DA CONDIÇÃO: 4		AS ESTRUTURAS DA ÁREA MOSTRAM DETERIORIZAÇÃO SEVERA, EM UMA EXTENSÃO ONDE HÁ POUCA RESISTÊNCIA ÚTIL RESIDUAL.	
DESCRİÇÃO		RESISTÊNCIA: < 50% AÇÃO CORRETIVA: REPARO OU TROCA DOS ELEMENTOS ESTRUTURAIS COM URGÊNCIA.

Foi evidenciado que a laje do local encontra-se com fissuras, desagregação e impermeabilização da laje.		Necessário realizar a limpeza da laje para impermeabilização e reconstituição das fissuras.

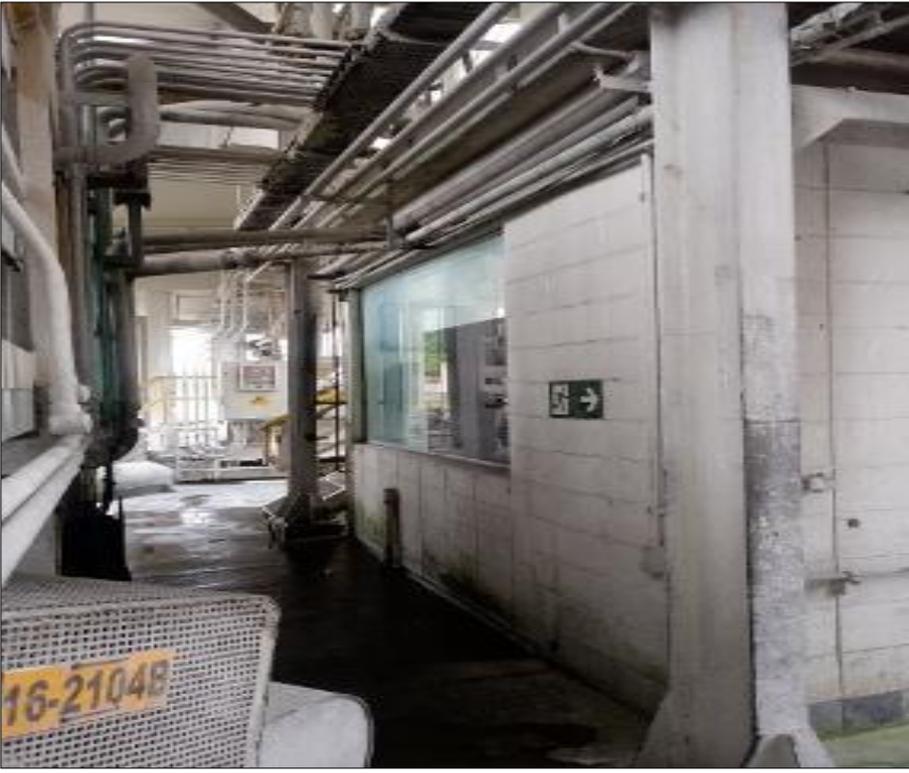
<b>TRATATIVA</b>		<b>FOTO GERAL DA PATOLOGIA</b>		<b>CATEGORIA DE CONDIÇÃO: 3</b>	
LIMPEZA E PINTURA

AS ESTRUTURAS DA ÁREA APRESENTAM ALGUMA DETERIORIZAÇÃO EM UMA EXTENSÃO ONDE HÁ ALGUMA REDUÇÃO DE RESISTÊNCIA. HÁ ALGUM COMPROMETIMENTO PARA O USO SEGURO DAS ESTRUTURAS.	
<b>LOCALIZAÇÃO</b>				RESISTÊNCIA: 75-95% AÇÃO CORRETIVA: REPINTURA, APERTO DOS PARAFUSOS, E OUTROS REPAROS MENORES.	
PRÉDIO ETEL - LATERAL POSTERIOR				<b>CATEGORIA DE CONDIÇÃO: 4</b>	
<b>RESULTADOS</b>		PRIORIDADE: 3  CATEGORIA DA CONDIÇÃO: 1		AS ESTRUTURAS DA PLANTA APRESENTAM DETERIORIZAÇÃO SEVERA EM UMA DAS EXTENSÕES ONDE HÁ GRANDE REDUÇÃO DE RESISTÊNCIA. ATENÇÃO URGENTE DEVE SER DADA AO REPARO.	
RESISTÊNCIA: 50-75% AÇÃO CORRETIVA: REPARO OU TROCA DOS ELEMENTOS ESTRUTURAIS		<b>CATEGORIA DE CONDIÇÃO: 5</b>		AS ESTRUTURAS DA ÁREA MOSTRAM DETERIORIZAÇÃO SEVERA, EM UMA EXTENSÃO ONDE HÁ POUCA RESISTÊNCIA ÚTIL RESIDUAL.	
<b>DESCRIÇÃO</b>		Foi evidenciado que o rodapé do local encontra-se com infiltração e sujidade.		Necessário realizar a limpeza, pintura da alvenaria e pintura impermeabilizante.

RESISTÊNCIA: < 50% AÇÃO CORRETIVA: REPARO OU TROCA DOS ELEMENTOS ESTRUTURAIS COM URGÊNCIA.

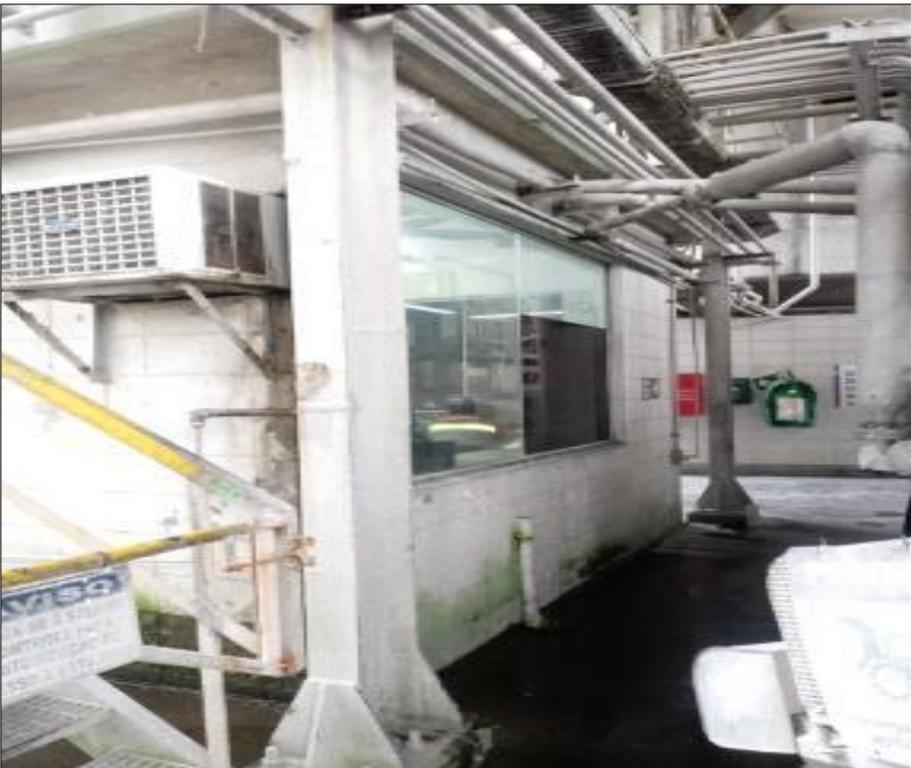
<p>AS ESTRUTURAS DA ÁREA MOSTRAM DETERIORIZAÇÃO SEVERA, EM UMA EXTENSÃO ONDE HÁ POUCA RESISTÊNCIA ÚTIL RESIDUAL.</p> <p>RESISTÊNCIA: &lt; 50% AÇÃO CORRETIVA: REPARO OU TROCA DOS ELEMENTOS ESTRUTURAIS COM URGÊNCIA.</p>

LOCALIZAÇÃO				<p>Foi evidenciado que a alvenaria do local encontra-se com infiltração e sujidade, devido a fissuras e trincas.</p> <p>Necessário realizar a limpeza, pintura da alvenaria e pintura impermeabilizante.</p>	
PRÉDIO ETEL - LATERAL POSTERIOR					
RESULTADOS					
PRIORIDADE: 3					
CATEGORIA DA CONDIÇÃO: 2					
DESCRIÇÃO

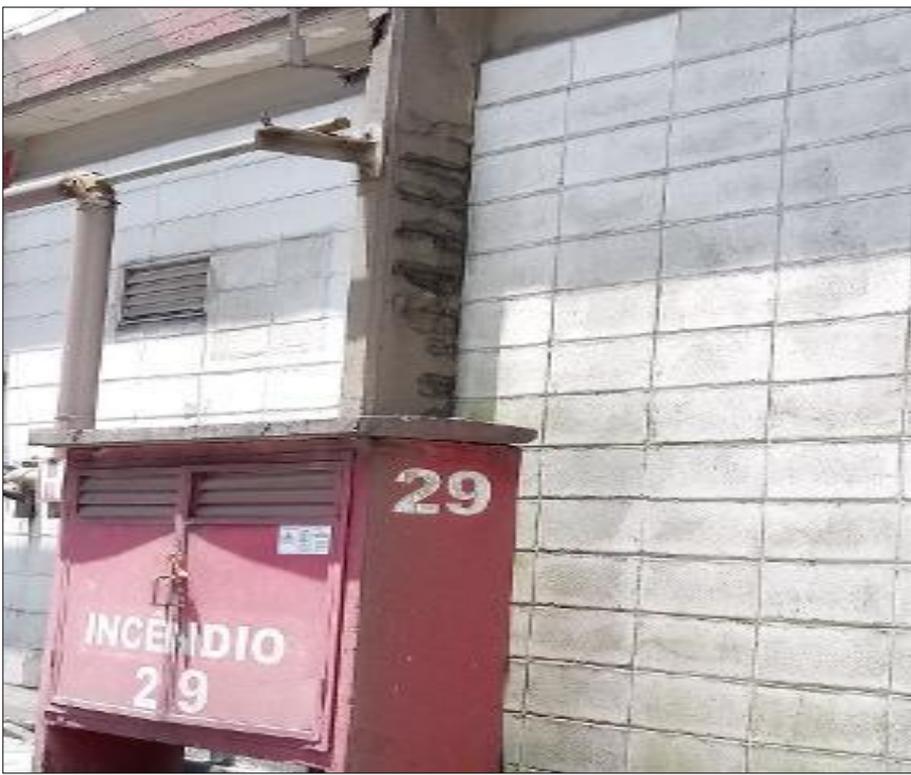
TRATATIVA	FOTO GERAL DA PATOLOGIA		CATEGORIA DE CONDIÇÃO: 3	
MANUTENÇÃO ESTRUTURAL

<p>AS ESTRUTURAS DA ÁREA APRESENTAM ALGUMA DETERIORIZAÇÃO EM UMA EXTENSÃO ONDE HÁ ALGUMA REDUÇÃO DE RESISTÊNCIA. HÁ ALGUM COMPROMETIMENTO PARA O USO SEGURO DAS ESTRUTURAS.</p> <p>RESISTÊNCIA: 75-95% AÇÃO CORRETIVA: REPINTURA, APERTO DOS PARAFUSOS, E OUTROS REPAROS MENORES.</p>	
LOCALIZAÇÃO			RESULTADOS	CATEGORIA DE CONDIÇÃO: 4
<p>PRIORIDADE: 3</p> <p>CATEGORIA DA CONDIÇÃO: 2</p>			<p>AS ESTRUTURAS DA PLANTA APRESENTAM DETERIORIZAÇÃO SEVERA EM UMA DAS EXTENSÕES ONDE HÁ GRANDE REDUÇÃO DE RESISTÊNCIA. ATENÇÃO URGENTE DEVE SER DADA AO REPARO.</p> <p>RESISTÊNCIA: 50-75% AÇÃO CORRETIVA: REPARO OU TROCA DOS ELEMENTOS ESTRUTURAIIS</p>	
DESCRIÇÃO		CATEGORIA DE CONDIÇÃO: 5		
<p>Foi evidenciado que o pilar encontra-se com a sua armadura exposta devido a desagregação.</p>	<p>Necessário realizar o tratamento da armadura exposta por meio de lixamento e realizar a aplicação de argamassa estrutural ou groute, a fim de recompor a integridade do pilar.</p>	<p>AS ESTRUTURAS DA ÁREA MOSTRAM DETERIORIZAÇÃO SEVERA, EM UMA EXTENSÃO ONDE HÁ POUCA RESISTÊNCIA ÚTIL RESIDUAL.</p> <p>RESISTÊNCIA: &lt; 50% AÇÃO CORRETIVA: REPARO OU TROCA DOS ELEMENTOS ESTRUTURAIIS COM URGÊNCIA.</p>

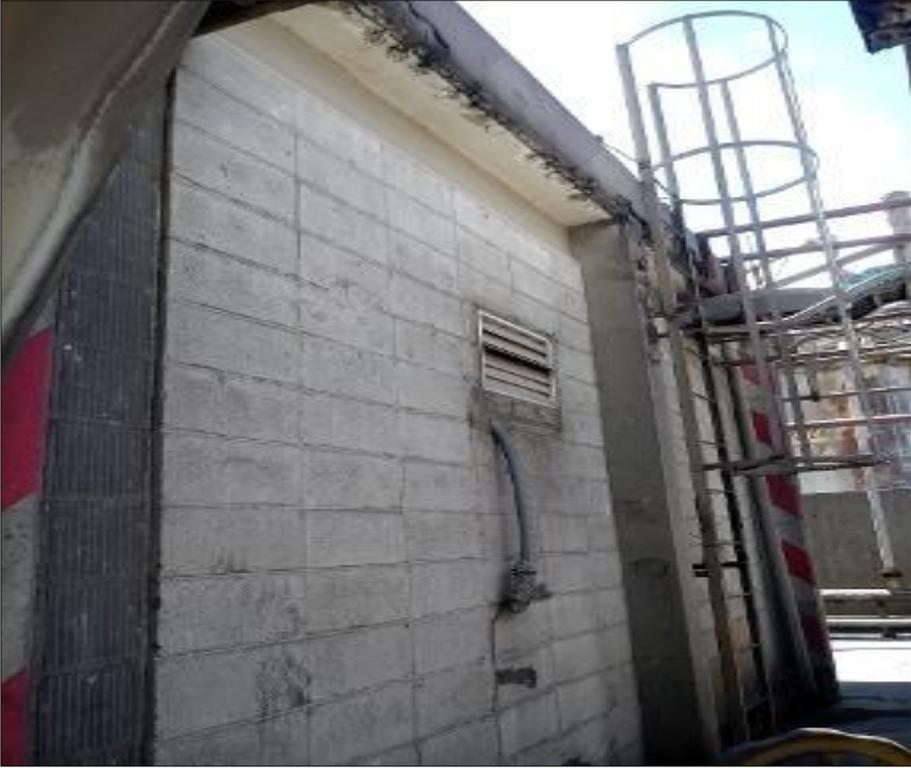
Área 16 - Subestação

<p>AS ESTRUTURAS DA ÁREA APRESENTAM ALGUMA DETERIORIZAÇÃO EM UMA EXTENSÃO ONDE HÁ ALGUMA REDUÇÃO DE RESISTÊNCIA. HÁ ALGUM COMPROMETIMENTO PARA O USO SEGURO DAS ESTRUTURAS.</p> <p>RESISTÊNCIA: 75-95% AÇÃO CORRETIVA: REPINTURA, APERTO DOS PARAFUSOS, E OUTROS REPAROS MENORES.</p>	
PATOLOGIA				CATEGORIA DE CONDIÇÃO: 4	
SUJIDADE, FISSURAS E TRINCAS				<p>AS ESTRUTURAS DA PLANTA APRESENTAM DETERIORIZAÇÃO SEVERA EM UMA DAS EXTENSÕES ONDE HÁ GRANDE REDUÇÃO DE RESISTÊNCIA. ATENÇÃO URGENTE DEVE SER DADA AO REPARO.</p> <p>RESISTÊNCIA: 50-75% AÇÃO CORRETIVA: REPARO OU TROCA DOS ELEMENTOS ESTRUTURAIS</p>	
TRATATIVA		RESULTADOS		CATEGORIA DE CONDIÇÃO: 5	
MANUTENÇÃO ESTRUTURAL E IMPERMEABILIZAÇÃO		<p>PRIORIDADE: 3</p> <p>CATEGORIA DA CONDIÇÃO: 2</p>		<p>AS ESTRUTURAS DA ÁREA MOSTRAM DETERIORIZAÇÃO SEVERA, EM UMA EXTENSÃO ONDE HÁ POUCA RESISTÊNCIA ÚTIL RESIDUAL.</p> <p>RESISTÊNCIA: &lt; 50% AÇÃO CORRETIVA: REPARO OU TROCA DOS ELEMENTOS ESTRUTURAIS COM URGÊNCIA.</p>

LOCALIZAÇÃO		DESCRIÇÃO			
		<p>Não foi possível entrar, mas na parte externa foi evidenciado que a laje do local encontra-se com infiltração e as paredes externas estão com sujidades.</p> <p>Necessário realizar a limpeza do limo, reconstituição com argamassa onde houver necessidade e pintura impermeabilizante.</p>
