# RELATÓRIO DE INSPEÇÃO EM ESTRUTURAS CONFORME NR-18

## CMOC CUBATÃO/SP

## ÁREA 19 – UNIDADE DE SUPER FOSFATOS

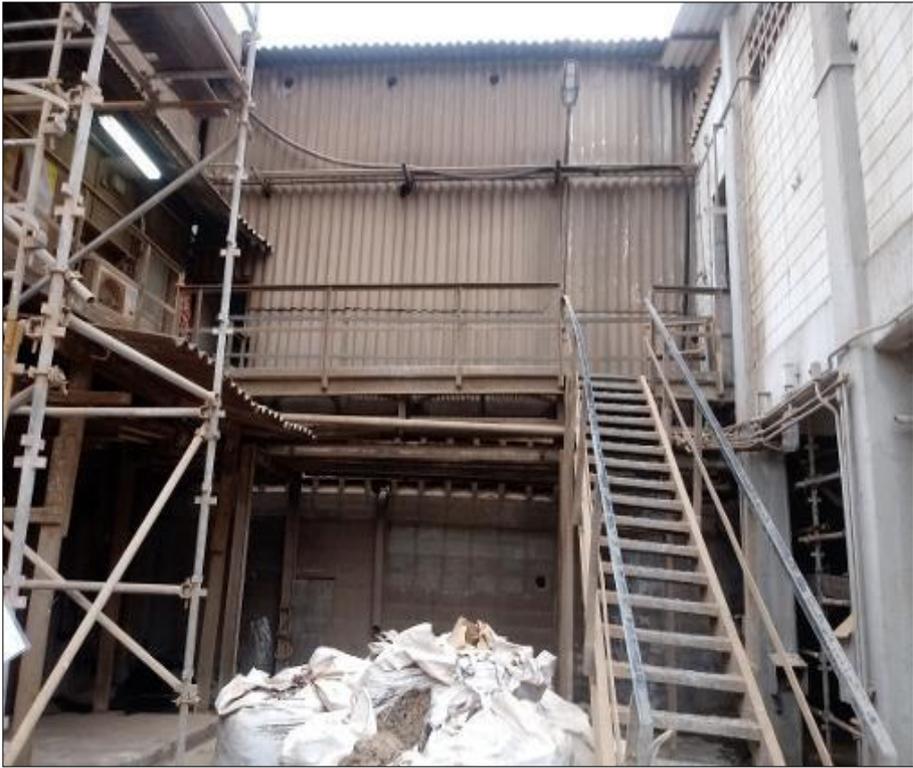
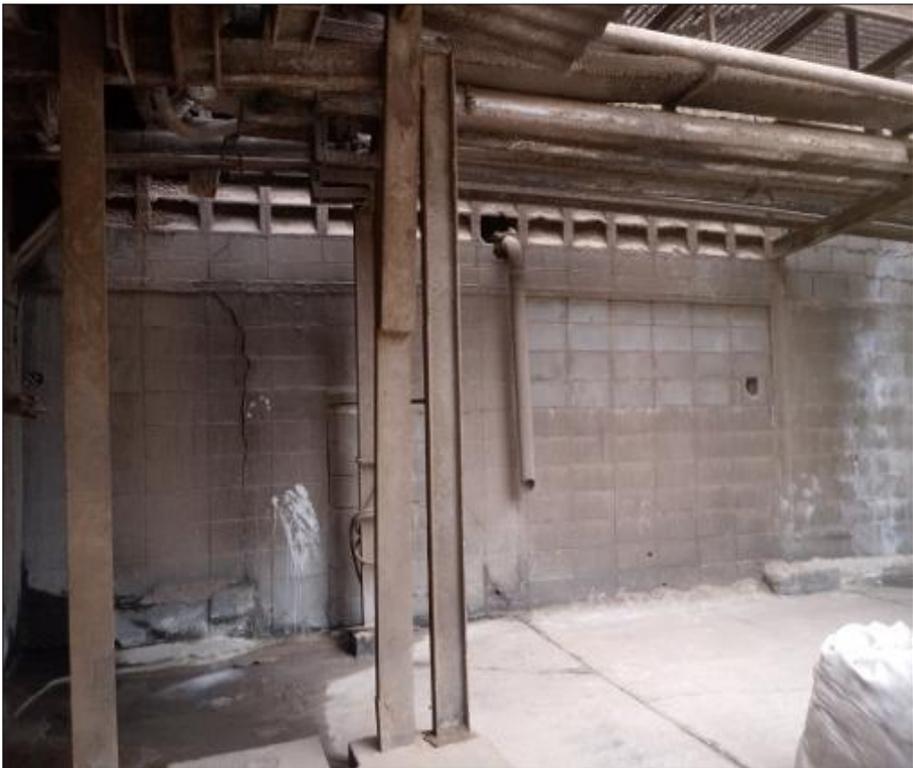
Área 19				<p>AS ESTRUTURAS DA ÁREA APRESENTAM ALGUMA DETERIORIZAÇÃO EM UMA EXTENSÃO ONDE HÁ ALGUMA REDUÇÃO DE RESISTÊNCIA. HÁ ALGUM COMPROMETIMENTO PARA O USO SEGURO DAS ESTRUTURAS.</p> <p>RESISTÊNCIA: 75-95% AÇÃO CORRETIVA: REPINTURA, APERTO DOS PARAFUSOS, E OUTROS REPAROS MENORES.</p>
PATOLOGIA		CATEGORIA DE CONDIÇÃO: 4		
SUJIDADE, DISGREGAÇÃO		<p>AS ESTRUTURAS DA PLANTA APRESENTAM DETERIORIZAÇÃO SEVERA EM UMA DAS EXTENSÕES ONDE HÁ GRANDE REDUÇÃO DE RESISTÊNCIA. ATENÇÃO URGENTE DEVE SER DADA AO REPARO.</p> <p>RESISTÊNCIA: 50-75% AÇÃO CORRETIVA: REPARO OU TROCA DOS ELEMENTOS ESTRUTURAIIS</p>		
TRATATIVA		FOTO GERAL DA PATOLOGIA		CATEGORIA DE CONDIÇÃO: 5
MANUTENÇÃO ESTRUTURAL E LIMPEZA

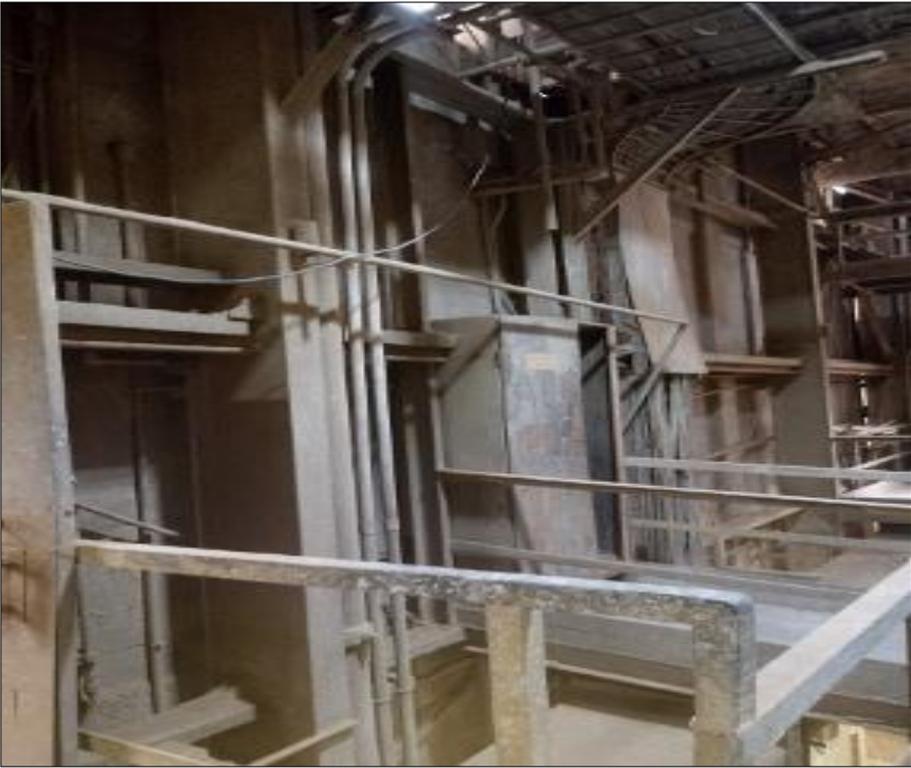
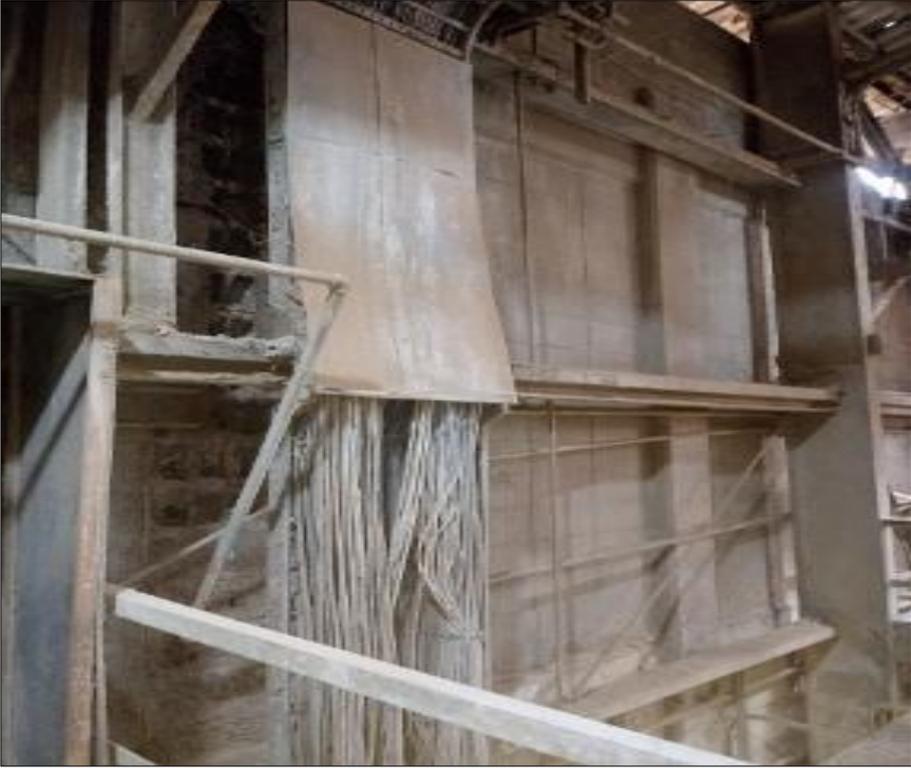
CATEGORIA DE CONDIÇÃO: 3	
PREDIO SE 119 - LATERAL DIREITA			<p>AS ESTRUTURAS DA ÁREA APRESENTAM ALGUMA DETERIORIZAÇÃO EM UMA EXTENSÃO ONDE HÁ ALGUMA REDUÇÃO DE RESISTÊNCIA. HÁ ALGUM COMPROMETIMENTO PARA O USO SEGURO DAS ESTRUTURAS.</p> <p>RESISTÊNCIA: 75-95% AÇÃO CORRETIVA: REPINTURA, APERTO DOS PARAFUSOS, E OUTROS REPAROS MENORES.</p>	
RESULTADOS			CATEGORIA DE CONDIÇÃO: 4	
PRIORIDADE: 0		<p>AS ESTRUTURAS DA PLANTA APRESENTAM DETERIORIZAÇÃO SEVERA EM UMA DAS EXTENSÕES ONDE HÁ GRANDE REDUÇÃO DE RESISTÊNCIA. ATENÇÃO URGENTE DEVE SER DADA AO REPARO.</p> <p>RESISTÊNCIA: 50-75% AÇÃO CORRETIVA: REPARO OU TROCA DOS ELEMENTOS ESTRUTURAIS</p>		
CATEGORIA DA CONDIÇÃO: 4		DESCRIÇÃO		
<p>Durante a presente inspeção foi evidenciado que a alvenaria do local encontra-se acometido por desagregação (de caráter estrutural) e sujidade.</p>		<p>Necessário investigar o que está causando as rachaduras e demais problemas estruturais encontrados. Importante executar a limpeza do local para eliminação das sujeiras incrustadas.</p>

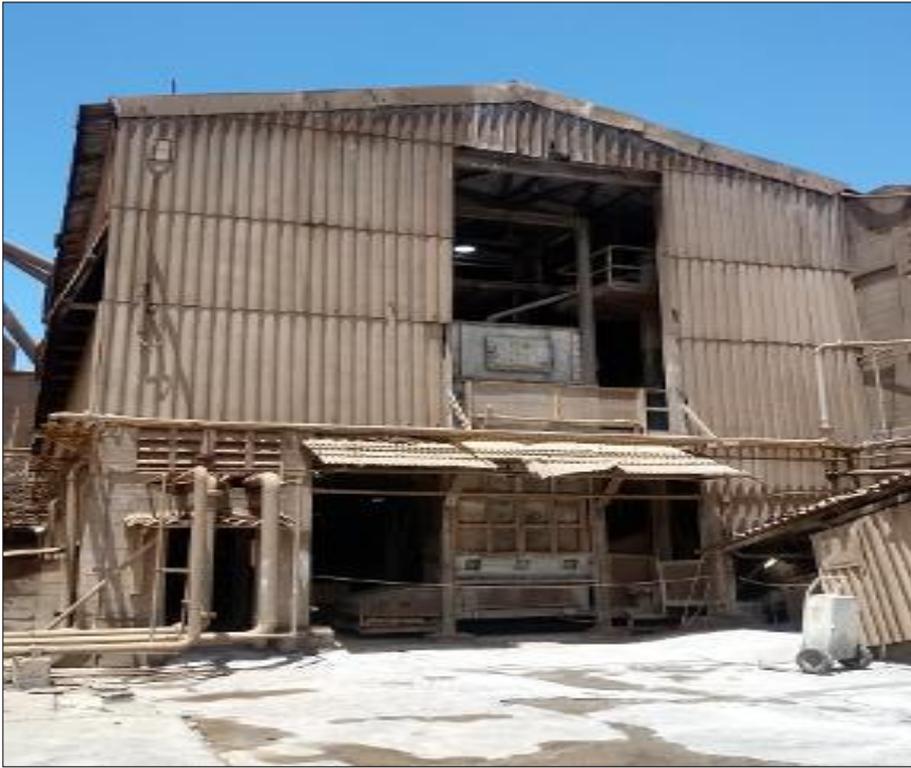
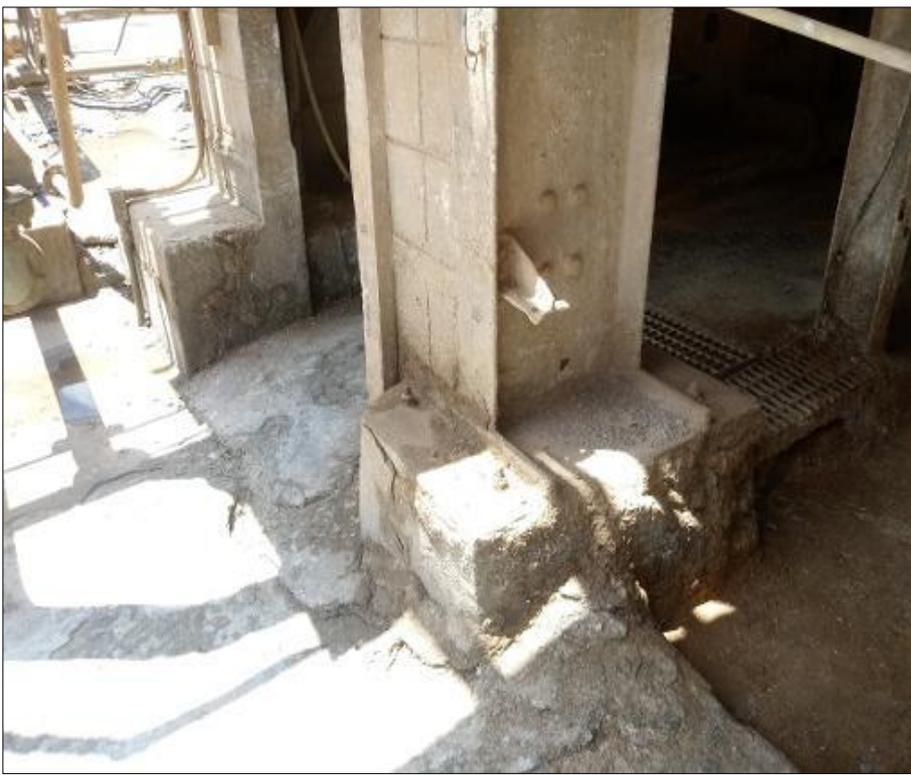
<p>AS ESTRUTURAS DA ÁREA APRESENTAM ALGUMA DETERIORIZAÇÃO EM UMA EXTENSÃO ONDE HÁ ALGUMA REDUÇÃO DE RESISTÊNCIA. HÁ ALGUM COMPROMETIMENTO PARA O USO SEGURO DAS ESTRUTURAS.</p> <p>RESISTÊNCIA: 75-95% AÇÃO CORRETIVA: REPINTURA, APERTO DOS PARAFUSOS, E OUTROS REPAROS MENORES.</p>
PATOLOGIA		CATEGORIA DE CONDIÇÃO: 4
SUJIDADE, DISGREGAÇÃO		<p>AS ESTRUTURAS DA PLANTA APRESENTAM DETERIORIZAÇÃO SEVERA EM UMA DAS EXTENSÕES ONDE HÁ GRANDE REDUÇÃO DE RESISTÊNCIA. ATENÇÃO URGENTE DEVE SER DADA AO REPARO.</p> <p>RESISTÊNCIA: 50-75% AÇÃO CORRETIVA: REPARO OU TROCA DOS ELEMENTOS ESTRUTURAIS</p>
TRATATIVA		CATEGORIA DE CONDIÇÃO: 5
MANUTENÇÃO ESTRUTURAL E LIMPEZA		<p>PREDIO DO SUPER - FRENTE</p>
LOCALIZAÇÃO	<p>PRIORIDADE: 2</p> <p>CATEGORIA DA CONDIÇÃO: 2</p>	<p>DESCRIBÇÃO</p> <p>Durante a presente inspeção foi evidenciado que a base do pilar encontra-se acometido com desagregação.</p> <p>Necessário realizar limpeza e reparo com argamassa estrutural a fim de recompor a integridade do pilar.</p>

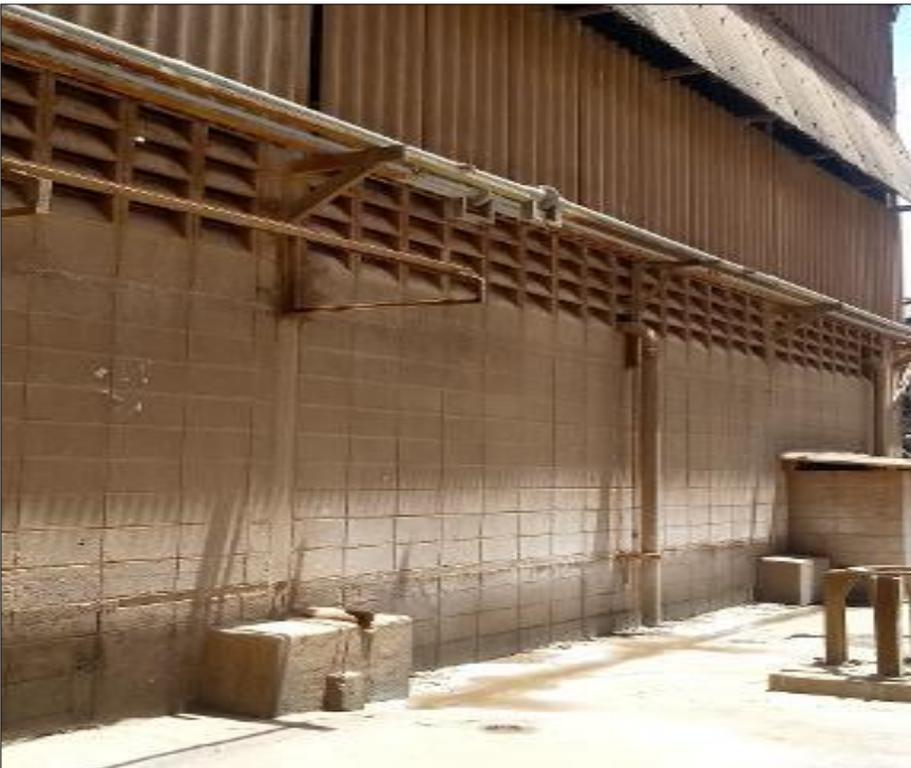
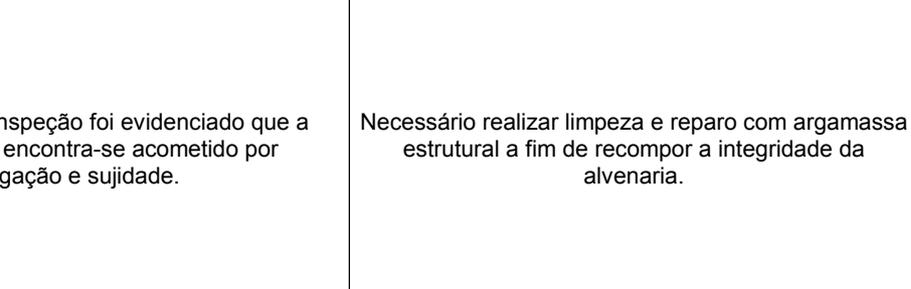
Área 19				<p>AS ESTRUTURAS DA ÁREA APRESENTAM ALGUMA DETERIORIZAÇÃO EM UMA EXTENSÃO ONDE HÁ ALGUMA REDUÇÃO DE RESISTÊNCIA. HÁ ALGUM COMPROMETIMENTO PARA O USO SEGURO DAS ESTRUTURAS.</p> <p>RESISTÊNCIA: 75-95% AÇÃO CORRETIVA: REPINTURA, APERTO DOS PARAFUSOS, E OUTROS REPAROS MENORES.</p>
PATOLOGIA				CATEGORIA DE CONDIÇÃO: 4
DESAGREGAÇÃO E SUJIDADE

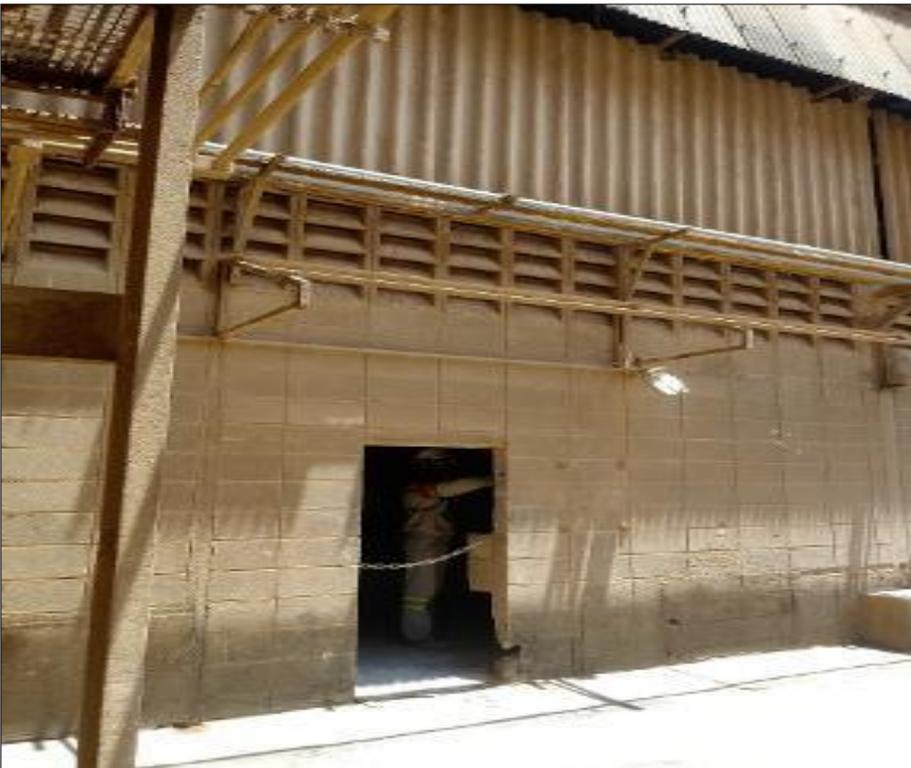
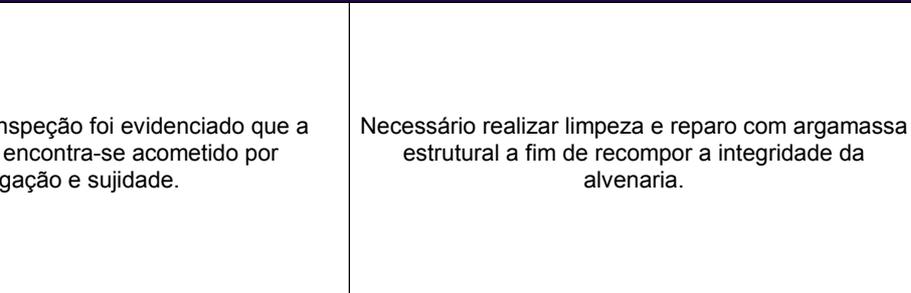
Área 19				<p>AS ESTRUTURAS DA ÁREA APRESENTAM ALGUMA DETERIORIZAÇÃO EM UMA EXTENSÃO ONDE HÁ ALGUMA REDUÇÃO DE RESISTÊNCIA. HÁ ALGUM COMPROMETIMENTO PARA O USO SEGURO DAS ESTRUTURAS.</p> <p>RESISTÊNCIA: 75-95% AÇÃO CORRETIVA: REPINTURA, APERTO DOS PARAFUSOS, E OUTROS REPAROS MENORES.</p>
PATOLOGIA				CATEGORIA DE CONDIÇÃO: 4
DESAGREGAÇÃO E SUJIDADE

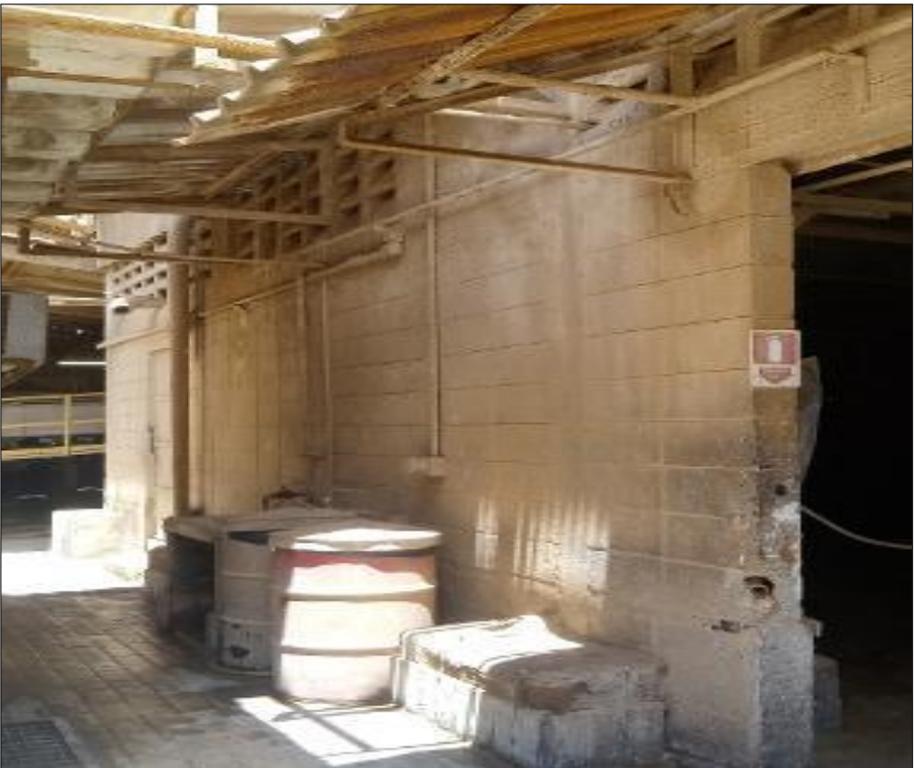
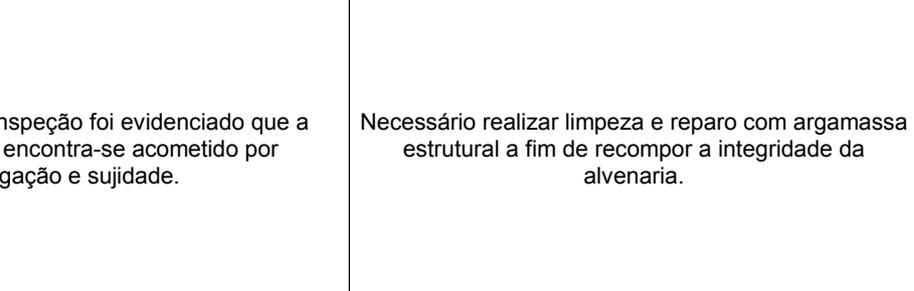
Área 19				<p>AS ESTRUTURAS DA ÁREA APRESENTAM ALGUMA DETERIORIZAÇÃO EM UMA EXTENSÃO ONDE HÁ ALGUMA REDUÇÃO DE RESISTÊNCIA. HÁ ALGUM COMPROMETIMENTO PARA O USO SEGURO DAS ESTRUTURAS.</p> <p>RESISTÊNCIA: 75-95% AÇÃO CORRETIVA: REPINTURA, APERTO DOS PARAFUSOS, E OUTROS REPAROS MENORES.</p>
PATOLOGIA				CATEGORIA DE CONDIÇÃO: 4
DESAGREGAÇÃO E SUJIDADE

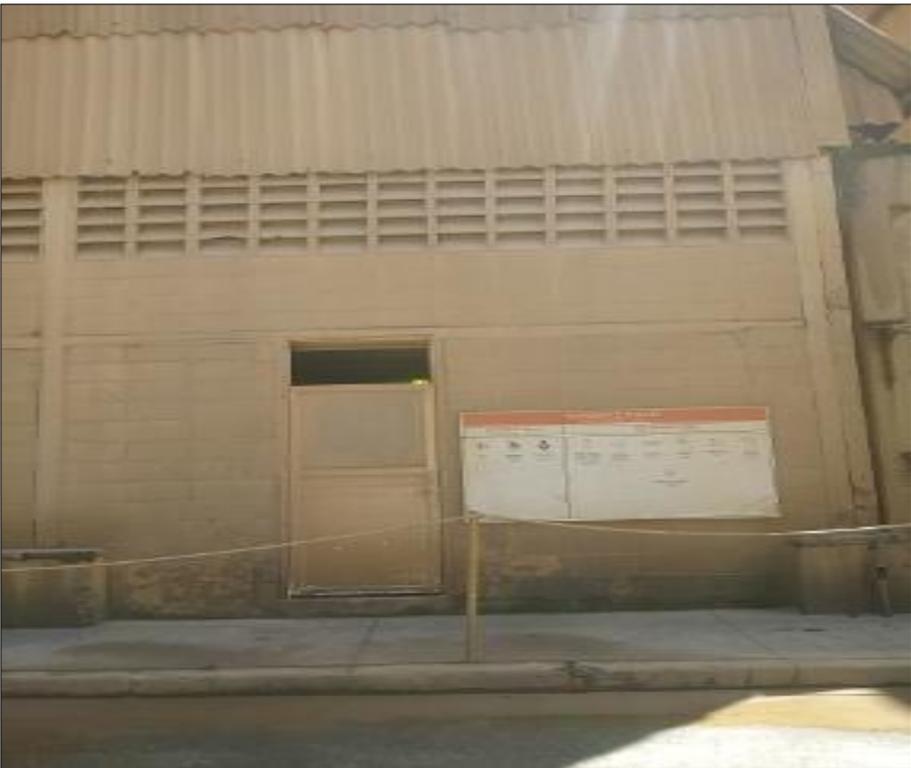
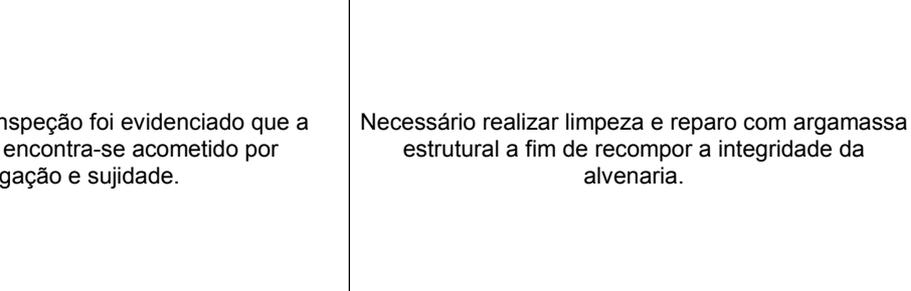
Área 19				<p>AS ESTRUTURAS DA ÁREA APRESENTAM ALGUMA DETERIORIZAÇÃO EM UMA EXTENSÃO ONDE HÁ ALGUMA REDUÇÃO DE RESISTÊNCIA. HÁ ALGUM COMPROMETIMENTO PARA O USO SEGURO DAS ESTRUTURAS.</p> <p>RESISTÊNCIA: 75-95% AÇÃO CORRETIVA: REPINTURA, APERTO DOS PARAFUSOS, E OUTROS REPAROS MENORES.</p>
PATOLOGIA				CATEGORIA DE CONDIÇÃO: 4
FISSURAS E TRINCAS, DESAGREGAÇÃO

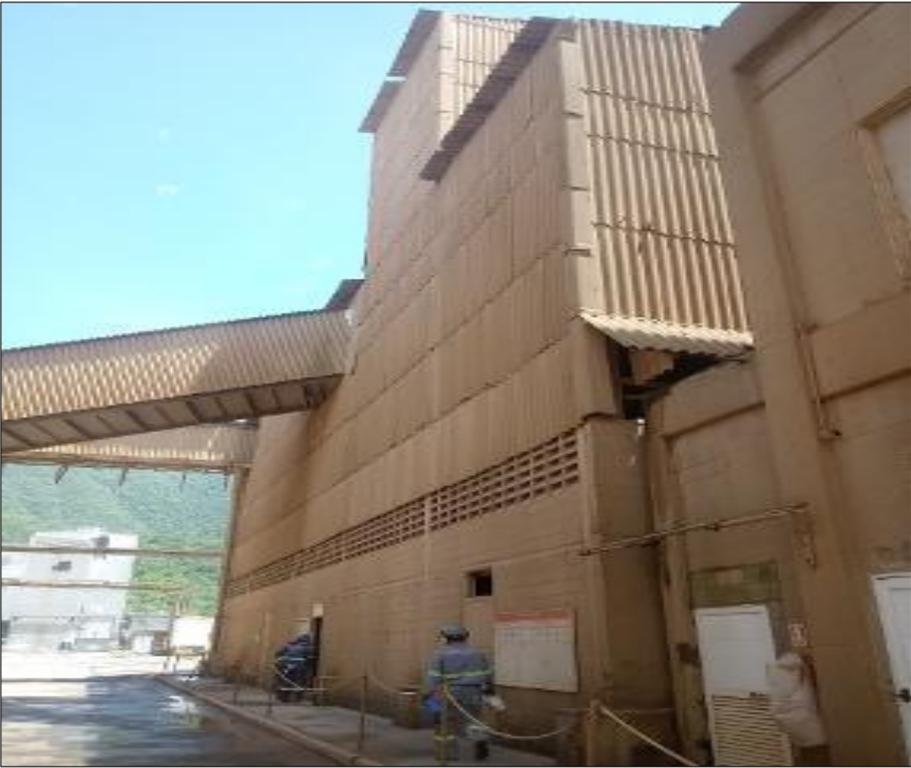
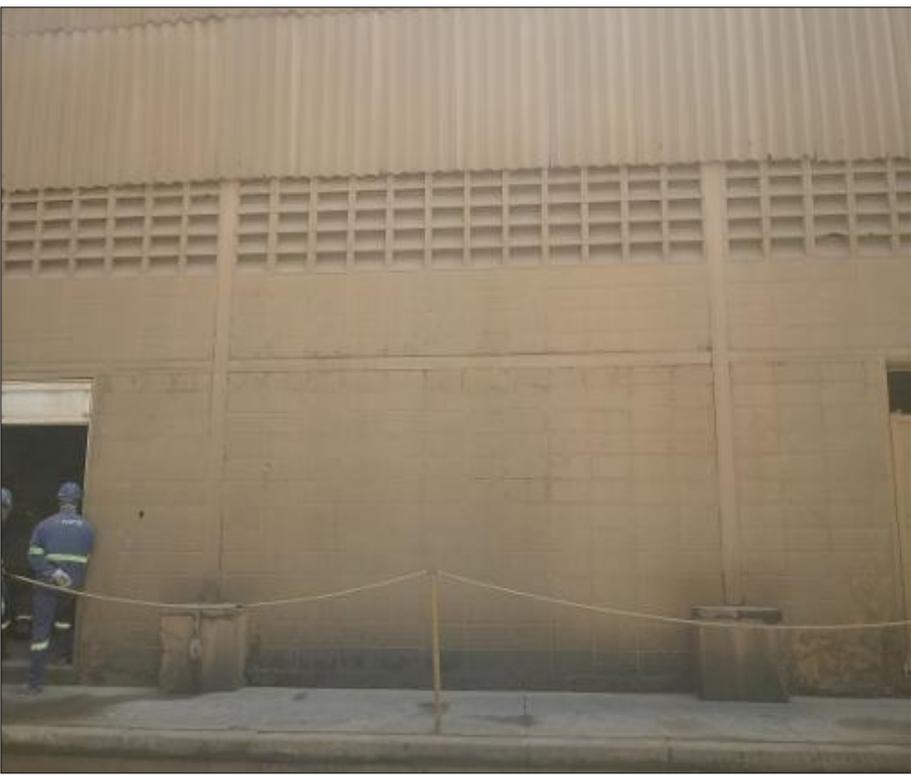
DESCRIÇÃO			
Durante a presente inspeção foi evidenciado que a alvenaria do local encontra-se acometido por desagregação e sujidade.		Necessário realizar limpeza e reparo com argamassa estrutural a fim de recompor a integridade da alvenaria.

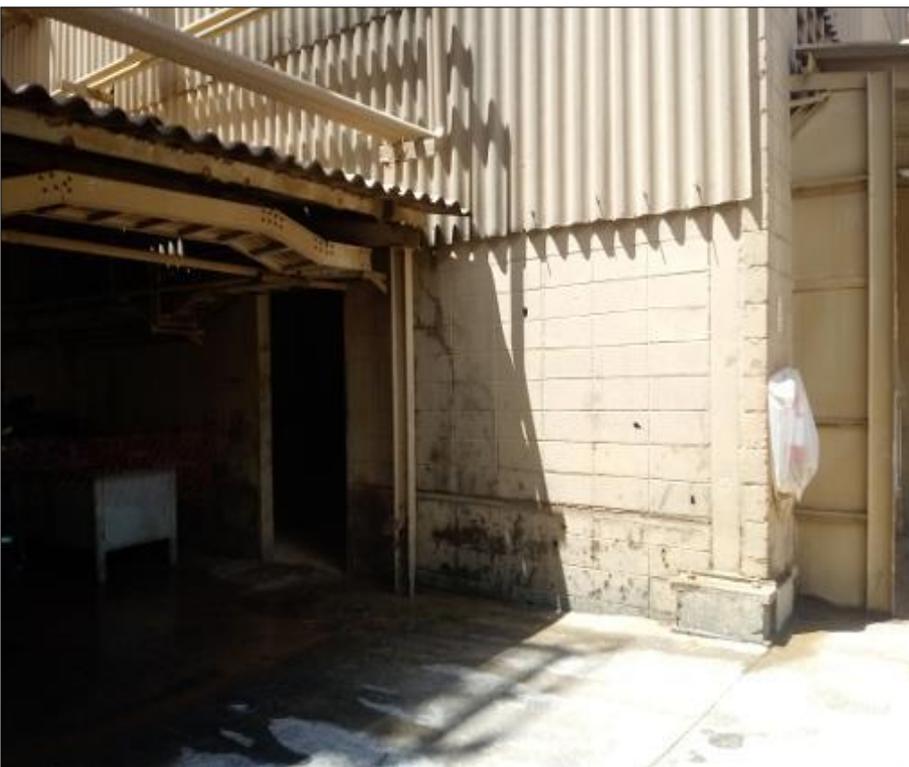
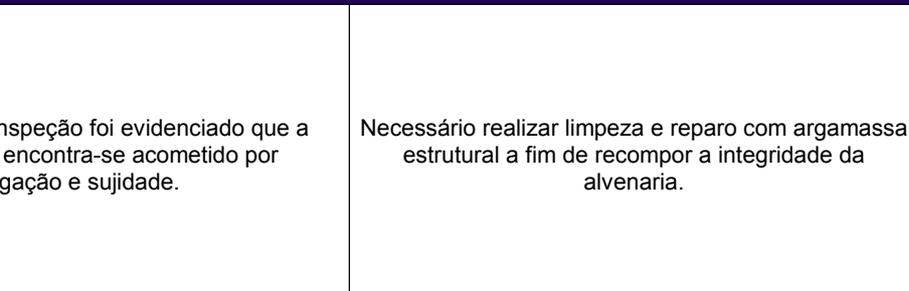
<b>PATOLOGIA</b>				<b>CATEGORIA DE CONDIÇÃO: 3</b>	
FISSURAS E TRINCAS, SUJIDADE, DESAGREGAÇÃO				AS ESTRUTURAS DA ÁREA APRESENTAM ALGUMA DETERIORIZAÇÃO EM UMA EXTENSÃO ONDE HÁ ALGUMA REDUÇÃO DE RESISTÊNCIA. HÁ ALGUM COMPROMETIMENTO PARA O USO SEGURO DAS ESTRUTURAS.	
<b>TRATATIVA</b>		<b>FOTO GERAL DA PATOLOGIA</b>		RESISTÊNCIA: 75-95% AÇÃO CORRETIVA: REPINTURA, APERTO DOS PARAFUSOS, E OUTROS REPAROS MENORES.	
MANUTENÇÃO ESTRUTURAL E LIMPEZA

CATEGORIA DA CONDIÇÃO: 2				AS ESTRUTURAS DA ÁREA MOSTRAM DETERIORIZAÇÃO SEVERA, EM UMA EXTENSÃO ONDE HÁ POUCA RESISTÊNCIA ÚTIL RESIDUAL.	
Durante a presente inspeção foi evidenciado que a alvenaria do local encontra-se acometido por desagregação e sujidade.		Necessário realizar limpeza e reparo com argamassa estrutural a fim de recompor a integridade da alvenaria.		RESISTÊNCIA: < 50% AÇÃO CORRETIVA: REPARO OU TROCA DOS ELEMENTOS ESTRUTURAIS COM URGÊNCIA.

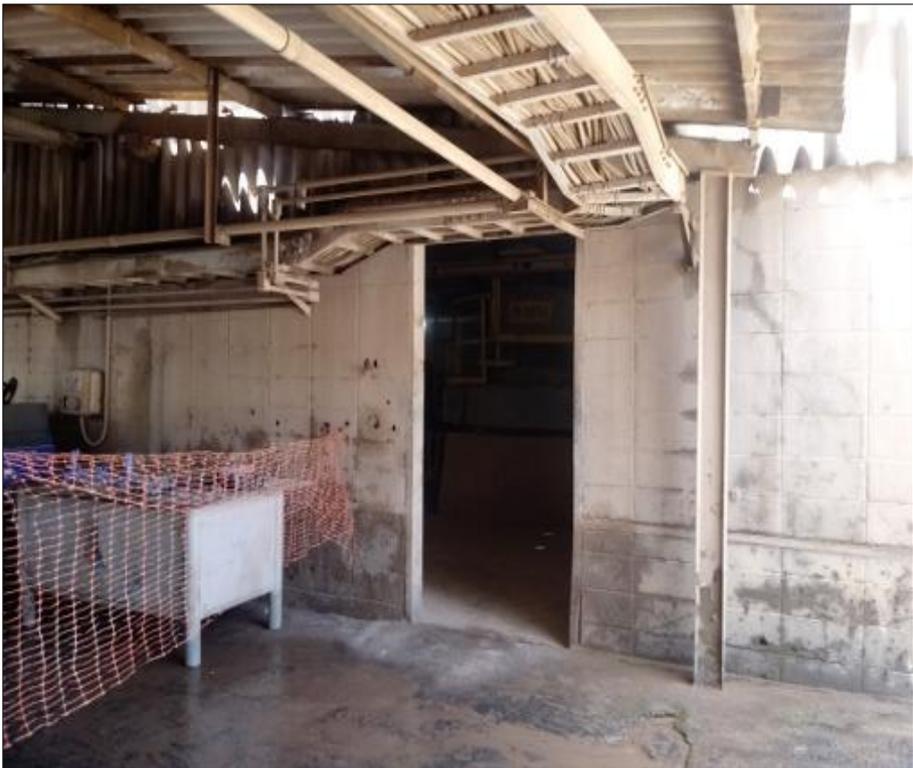
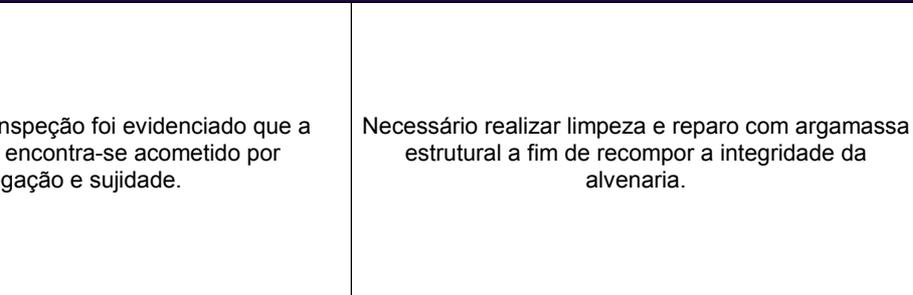
FISSURAS E TRINCAS, SUJIDADE, DESAGREGAÇÃO		<b>CATEGORIA DE CONDIÇÃO: 3</b>
<b>TRATATIVA</b>		AS ESTRUTURAS DA ÁREA APRESENTAM ALGUMA DETERIORIZAÇÃO EM UMA EXTENSÃO ONDE HÁ ALGUMA REDUÇÃO DE RESISTÊNCIA. HÁ ALGUM COMPROMETIMENTO PARA O USO SEGURO DAS ESTRUTURAS.
MANUTENÇÃO ESTRUTURAL E LIMPEZA	RESISTÊNCIA: 75-95% AÇÃO CORRETIVA: REPINTURA, APERTO DOS PARAFUSOS, E OUTROS REPAROS MENORES.	
<b>LOCALIZAÇÃO</b>
