CMOC CUBATÃO/SP	
NR 18 - SEGURANÇA E SAÚDE NO TRABALHO NA INDÚSTRIA DA CONSTRUÇÃO	Relatório 5586	Página 1	
	Obra 10034	Revisão 0

RELATÓRIO DE INSPEÇÃO CONFORME NR-18

CMOC CUBATÃO/SP

NR-18 – ÁCIDO FOSFÓRICO

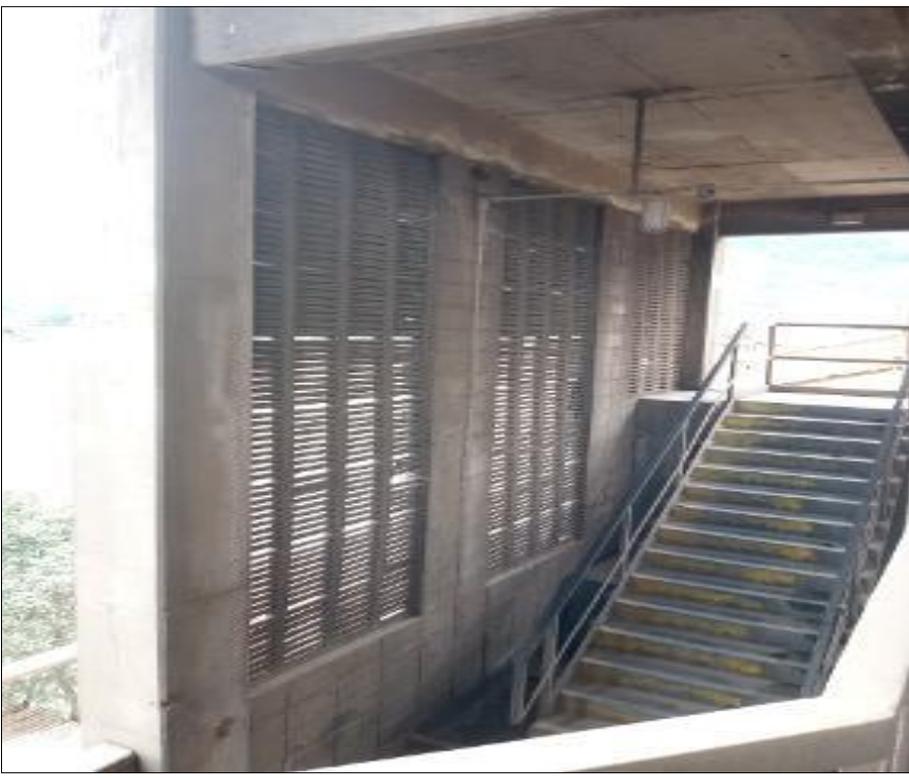
CATEGORIA DE CONDIÇÃO: 2
ÁREA 03 - ÁCIDO FOSFÓRICO			AS ESTRUTURAS DA PLANTA POSSUEM ALGUMA DETERIORIZAÇÃO EM UMA EXTENSÃO COM LEVE REDUÇÃO DA RESISTÊNCIA. O USO SEGURO DAS ESTRUTURAS DA ÁREA SÃO ASSEGURADAS.
PATOLOGIA			RESISTÊNCIA: 95%-100% AÇÃO CORRETIVA: REPINTURA, APERTO DOS PARAFUSOS, E OUTROS REPAROS MENORES.

COBOGÓ DANIFICADO			CATEGORIA DE CONDIÇÃO: 3
TRATATIVA			AS ESTRUTURAS DA ÁREA APRESENTAM ALGUMA DETERIORIZAÇÃO EM UMA EXTENSÃO ONDE HÁ ALGUMA REDUÇÃO DE RESISTÊNCIA. HÁ ALGUM COMPROMETIMENTO PARA O USO SEGURO DAS ESTRUTURAS.
MANUTENÇÃO ESTRUTURAL

RESISTÊNCIA: 75-95% AÇÃO CORRETIVA: REPINTURA, APERTO DOS PARAFUSOS, E OUTROS REPAROS MENORES.
LOCALIZAÇÃO			CATEGORIA DE CONDIÇÃO: 4
2º PAVIMENTO			AS ESTRUTURAS DA PLANTA APRESENTAM DETERIORIZAÇÃO SEVERA EM UMA DAS EXTENSÕES ONDE HÁ GRANDE REDUÇÃO DE RESISTÊNCIA. ATENÇÃO URGENTE DEVE SER DADA AO REPARO.
RESULTADOS			RESISTÊNCIA: 50-75% AÇÃO CORRETIVA: REPARO OU TROCA DOS ELEMENTOS ESTRUTURAIS
PRIORIDADE: 3 CATEGORIA DA CONDIÇÃO: 2			CATEGORIA DE CONDIÇÃO: 5
DESCRIÇÃO	RECOMENDAÇÃO	CATEGORIA DE CONDIÇÃO: 5	
Foi evidenciado em que alguns pontos da parte exterior do prédio encontram-se danificados.	Necessário realizar limpeza e recomposição da estrutura, a fim de manter a integridade do prédio.	AS ESTRUTURAS DA ÁREA MOSTRAM DETERIORIZAÇÃO SEVERA, EM UMA EXTENSÃO ONDE HÁ POUCA RESISTÊNCIA ÚTIL RESIDUAL.

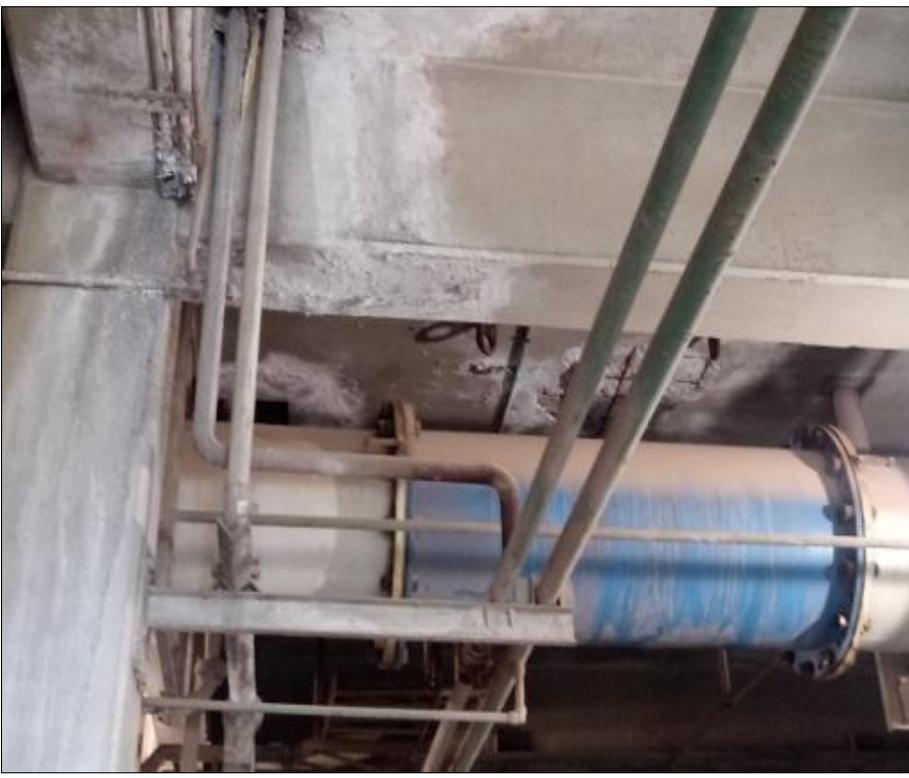
AS ESTRUTURAS DA PLANTA POSSUEM ALGUMA DETERIORIZAÇÃO EM UMA EXTENSÃO COM LEVE REDUÇÃO DA RESISTÊNCIA. O USO SEGURO DAS ESTRUTURAS DA ÁREA SÃO ASSEGURADAS.
PATOLOGIA			RESISTÊNCIA: 95%-100% AÇÃO CORRETIVA: REPINTURA, APERTO DOS PARAFUSOS, E OUTROS REPAROS MENORES.

DESAGREGAÇÃO			CATEGORIA DE CONDIÇÃO: 3
TRATATIVA			AS ESTRUTURAS DA ÁREA APRESENTAM ALGUMA DETERIORIZAÇÃO EM UMA EXTENSÃO ONDE HÁ ALGUMA REDUÇÃO DE RESISTÊNCIA. HÁ ALGUM COMPROMETIMENTO PARA O USO SEGURO DAS ESTRUTURAS.
MANUTENÇÃO ESTRUTURAL			RESISTÊNCIA: 75-95% AÇÃO CORRETIVA: REPINTURA, APERTO DOS PARAFUSOS, E OUTROS REPAROS MENORES.
LOCALIZAÇÃO	RESULTADOS		CATEGORIA DE CONDIÇÃO: 4
1º PAVIMENTO	PRIORIDADE: 3 CATEGORIA DA CONDIÇÃO: 2		AS ESTRUTURAS DA PLANTA APRESENTAM DETERIORIZAÇÃO SEVERA EM UMA DAS EXTENSÕES ONDE HÁ GRANDE REDUÇÃO DE RESISTÊNCIA. ATENÇÃO URGENTE DEVE SER DADA AO REPARO.
RESULTADOS			RESISTÊNCIA: 50-75% AÇÃO CORRETIVA: REPARO OU TROCA DOS ELEMENTOS ESTRUTURAIIS
DESCRIÇÃO	RECOMENDAÇÃO	CATEGORIA DE CONDIÇÃO: 5	
Foi evidenciado que a laje encontra-se com a sua armadura exposta devido a desagregação.	Necessário realizar o tratamento da armadura exposta por meio de lixamento e realizar a aplicação de argamassa estrutural ou groute, a fim de recompor a integridade da laje.	AS ESTRUTURAS DA ÁREA MOSTRAM DETERIORIZAÇÃO SEVERA, EM UMA EXTENSÃO ONDE HÁ POUCA RESISTÊNCIA ÚTIL RESIDUAL.

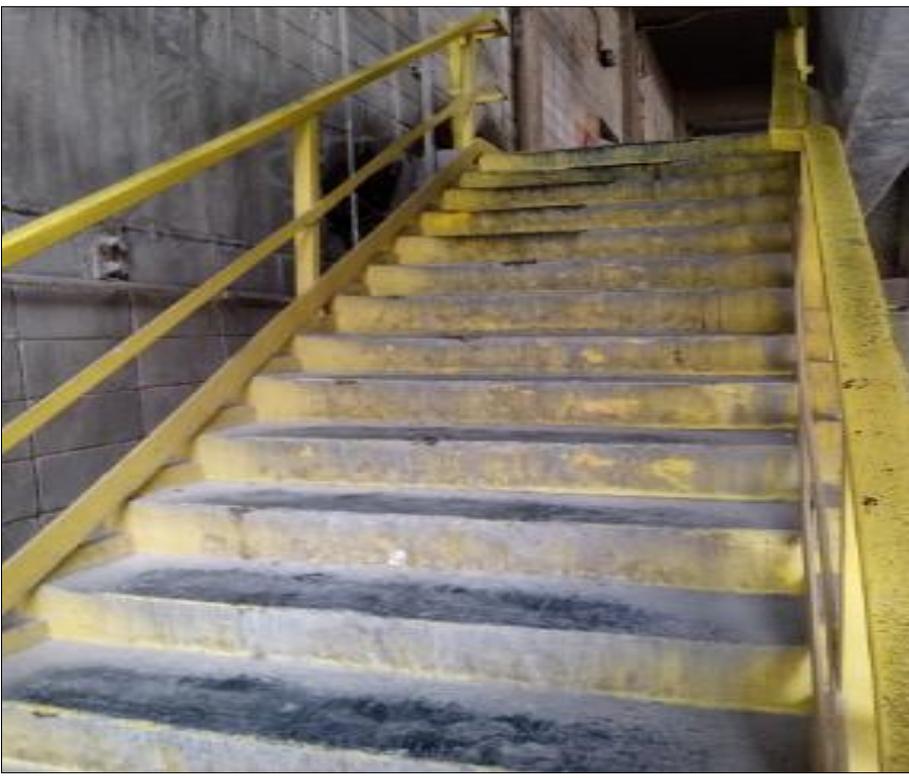
AS ESTRUTURAS DA ÁREA APRESENTAM ALGUMA DETERIORIZAÇÃO EM UMA EXTENSÃO ONDE HÁ ALGUMA REDUÇÃO DE RESISTÊNCIA. HÁ ALGUM COMPROMETIMENTO PARA O USO SEGURO DAS ESTRUTURAS. RESISTÊNCIA: 75-95% AÇÃO CORRETIVA: REPINTURA, APERTO DOS PARAFUSOS, E OUTROS REPAROS MENORES.
PATOLOGIA			CATEGORIA DE CONDIÇÃO: 4
DESAGREGAÇÃO E SUJIDADE			AS ESTRUTURAS DA PLANTA APRESENTAM DETERIORIZAÇÃO SEVERA EM UMA DAS EXTENSÕES ONDE HÁ GRANDE REDUÇÃO DE RESISTÊNCIA. ATENÇÃO URGENTE DEVE SER DADA AO REPARO. RESISTÊNCIA: 50-75% AÇÃO CORRETIVA: REPARO OU TROCA DOS ELEMENTOS ESTRUTURAIS
TRATATIVA			CATEGORIA DE CONDIÇÃO: 5
MANUTENÇÃO ESTRUTURAL			AS ESTRUTURAS DA ÁREA MOSTRAM DETERIORIZAÇÃO SEVERA, EM UMA EXTENSÃO ONDE HÁ POUCA RESISTÊNCIA ÚTIL RESIDUAL. RESISTÊNCIA: < 50% AÇÃO CORRETIVA: REPARO OU TROCA DOS ELEMENTOS ESTRUTURAIS COM URGÊNCIA.
LOCALIZAÇÃO	DESCRIÇÃO	RECOMENDAÇÃO	
ESCADARIA - ACESSO AO 1 PAVIMENTO	Durante a presente inspeção foi evidenciado que os degraus encontram-se acometidos com desagregação e sujidade.	Necessário realizar a limpeza e reparo com argamassa estrutural a fim de recompor a integridade dos degraus.

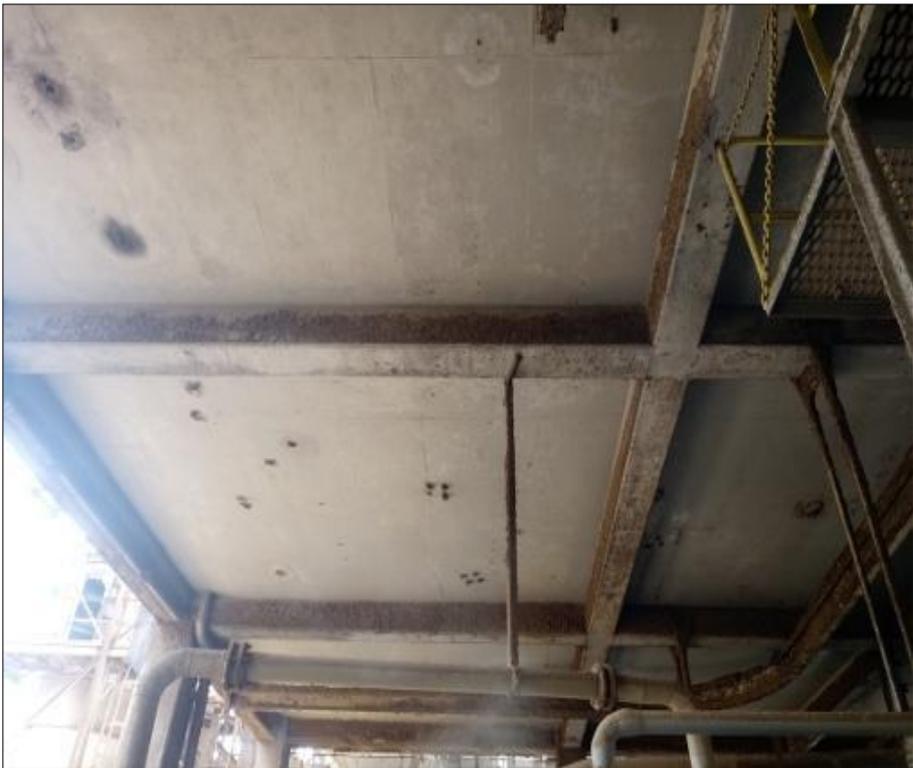
AS ESTRUTURAS DA ÁREA MOSTRAM DETERIORIZAÇÃO SEVERA, EM UMA EXTENSÃO ONDE HÁ POUCA RESISTÊNCIA ÚTIL RESIDUAL.		RESISTÊNCIA: < 50% AÇÃO CORRETIVA: REPARO OU TROCA DOS ELEMENTOS ESTRUTURAIS COM URGÊNCIA.
LOCALIZAÇÃO		CATEGORIA DE CONDIÇÃO: 5		
4 PAV (GERAL)		AS ESTRUTURAS DA ÁREA MOSTRAM DETERIORIZAÇÃO SEVERA, EM UMA EXTENSÃO ONDE HÁ POUCA RESISTÊNCIA ÚTIL RESIDUAL.		RESISTÊNCIA: < 50% AÇÃO CORRETIVA: REPARO OU TROCA DOS ELEMENTOS ESTRUTURAIS COM URGÊNCIA.
RESULTADOS	DESCRÇÃO			
PRIORIDADE: 3	Foi evidenciado que a laje possui algumas rupturas e que as vigas encontram-se com sinais de corrosão.		Necessário realizar a impermeabilização da parte de cima da laje, tratamento das armaduras das vigas que apresentarem corrosão e reconstituição com argamassa estrutural.

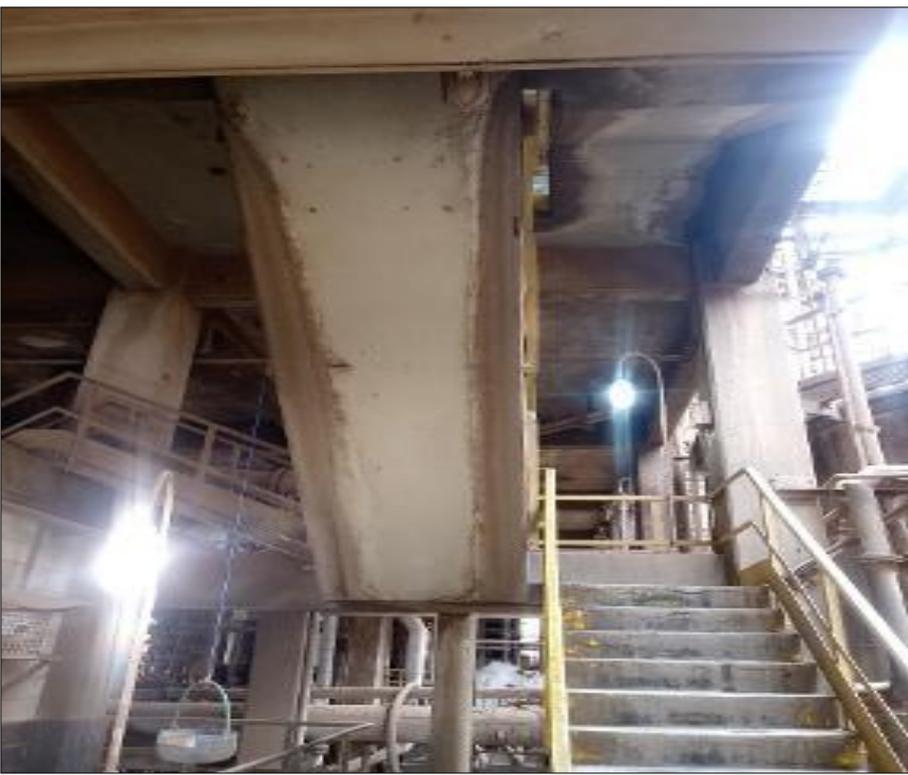
CATEGORIA DE CONDIÇÃO: 5
LOCALIZAÇÃO			ESCADARIA ACESSO AO 2 PAV.
RESULTADOS	<p>PRIORIDADE: 3</p> <p>CATEGORIA DA CONDIÇÃO: 2</p>		
DESCRIÇÃO			<p>Necessário realizar a impermeabilização da parte de cima da escada, apicoamento e reconstituição com argamassa estrutural.</p>
