# RELATÓRIO DE INSPEÇÃO CONFORME NR-18

## CMOC CUBATÃO/SP

## NR-18- GERAÇÃO

# 8.1.1 – GERAÇÃO E DISTRIBUIÇÃO DE VAPOR

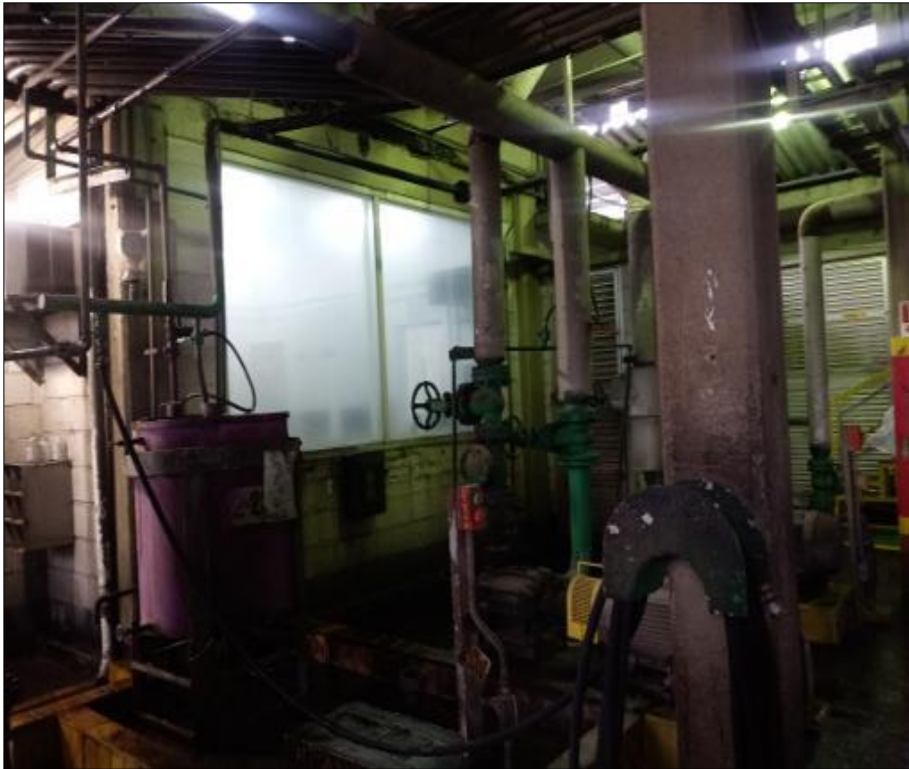
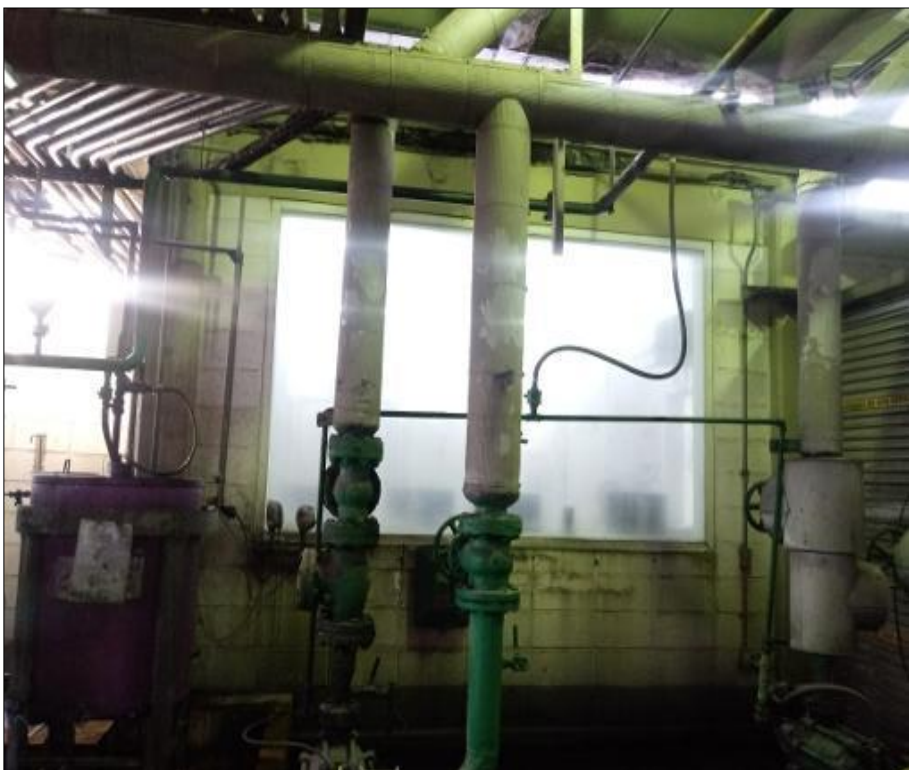
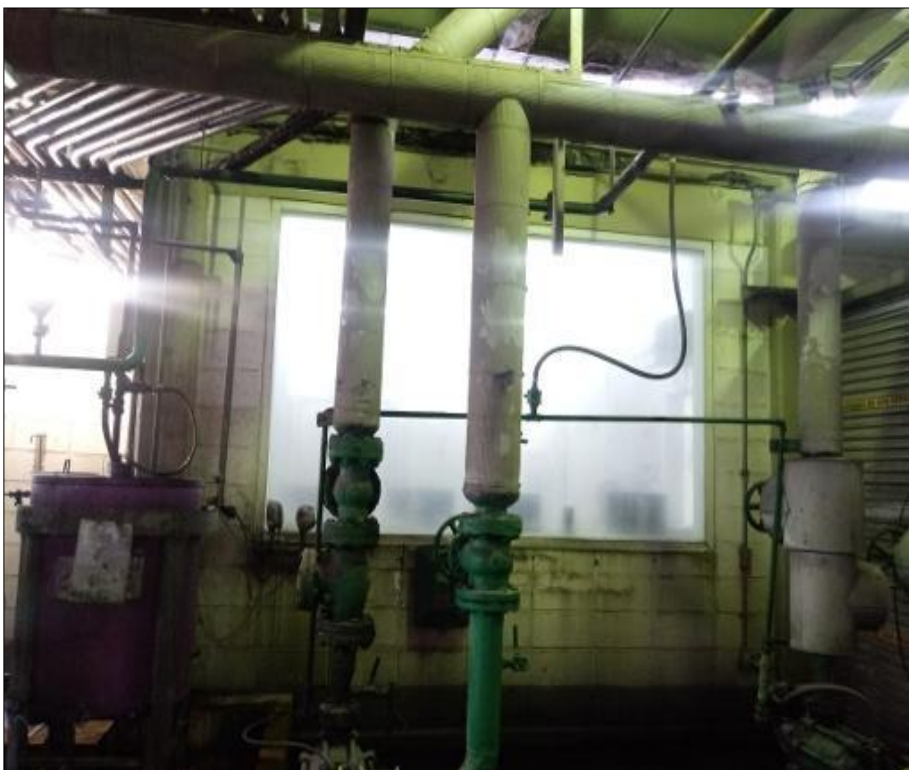
| ARMADURA EXPOSTA, FISSURAS E TRINCAS, DESAGREGAÇÃO | | | | CATEGORIA DE CONDIÇÃO: 3 | |
| PRIORIDADE: 1 | | | | CATEGORIA DA CONDIÇÃO: 4 | |
| Foi evidenciado que a viga e a laje encontram-se com a sua armadura exposta devido a desagregação. | | Necessário realizar o tratamento da armadura exposta por meio de lixamento e realizar a aplicação de argamassa estrutural ou groute, a fim de recompor a integridade da viga. | | AS ESTRUTURAS DA ÁREA MOSTRAM DETERIORIZAÇÃO SEVERA, EM UMA EXTENSÃO ONDE HÁ POUCA RESISTÊNCIA ÚTIL RESIDUAL. | |

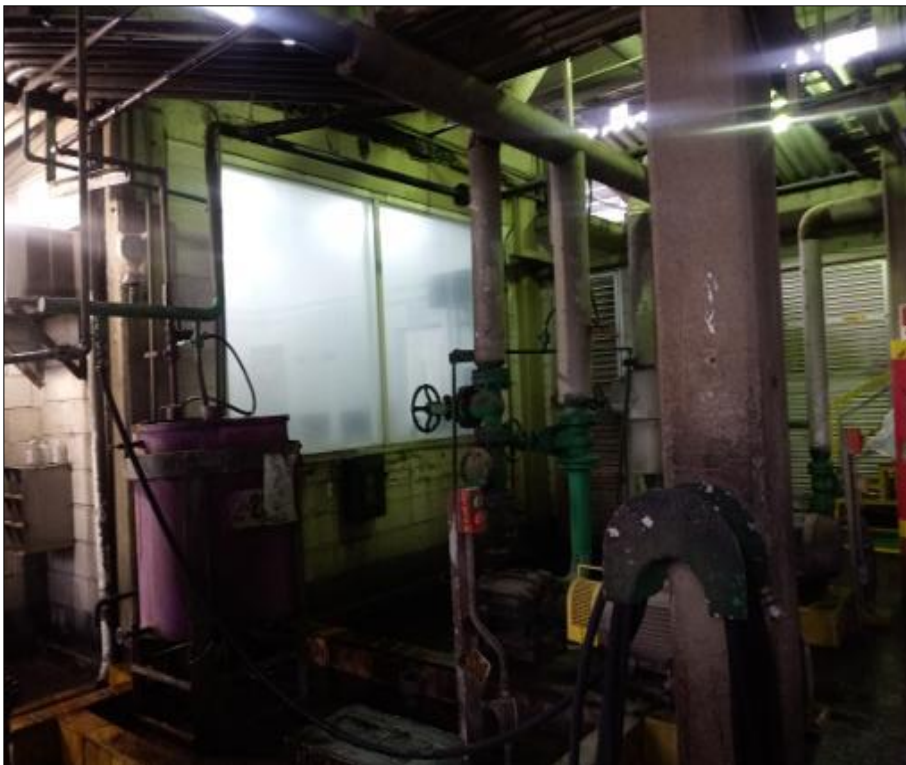
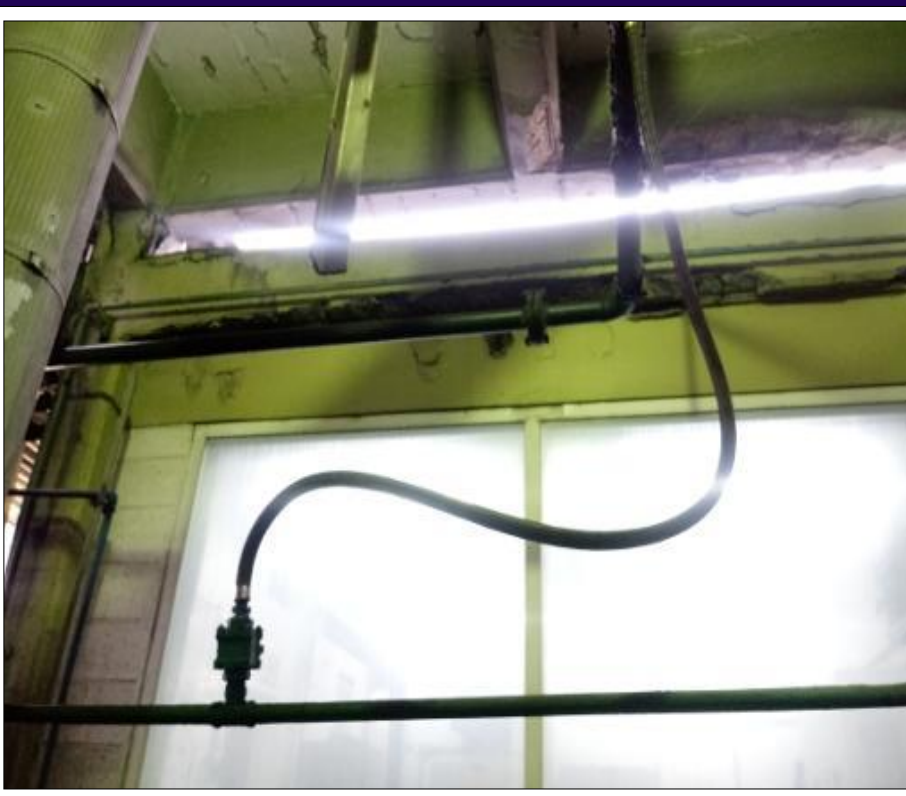
| ARMADURA EXPOSTA, FISSURAS E TRINCAS, DISGREGAÇÃO | | | | AS ESTRUTURAS DA PLANTA POSSUEM ALGUMA DETERIORIZAÇÃO EM UMA EXTENSÃO COM LEVE REDUÇÃO DA RESISTÊNCIA. O USO SEGURO DAS ESTRUTURAS DA ÁREA SÃO ASSEGURADAS. | |
| CATEGORIA DA CONDIÇÃO: 4 | | | | RESISTÊNCIA: 50-75% AÇÃO CORRETIVA: REPARO OU TROCA DOS ELEMENTOS ESTRUTURAIS | |
| Foi evidenciado que a viga e a laje encontram-se com a sua armadura exposta devido a desagregação. | | Necessário realizar o tratamento da armadura exposta por meio de lixamento e realizar a aplicação de argamassa estrutural ou groute, a fim de recompor a integridade da viga. | | AS ESTRUTURAS DA ÁREA MOSTRAM DETERIORIZAÇÃO SEVERA, EM UMA EXTENSÃO ONDE HÁ POUCA RESISTÊNCIA ÚTIL RESIDUAL. | |

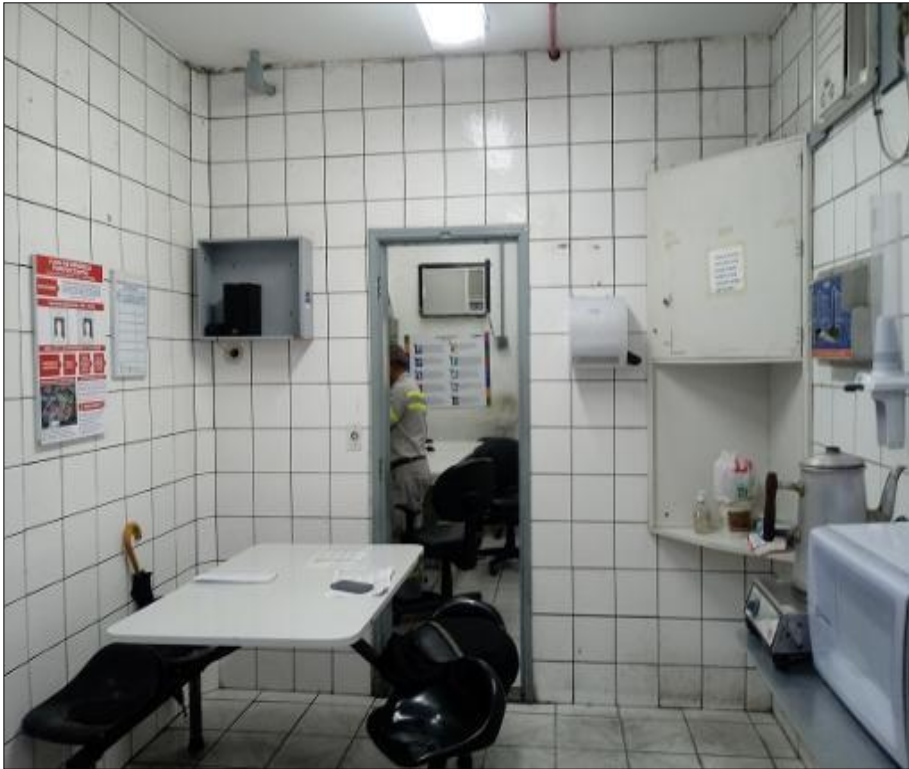
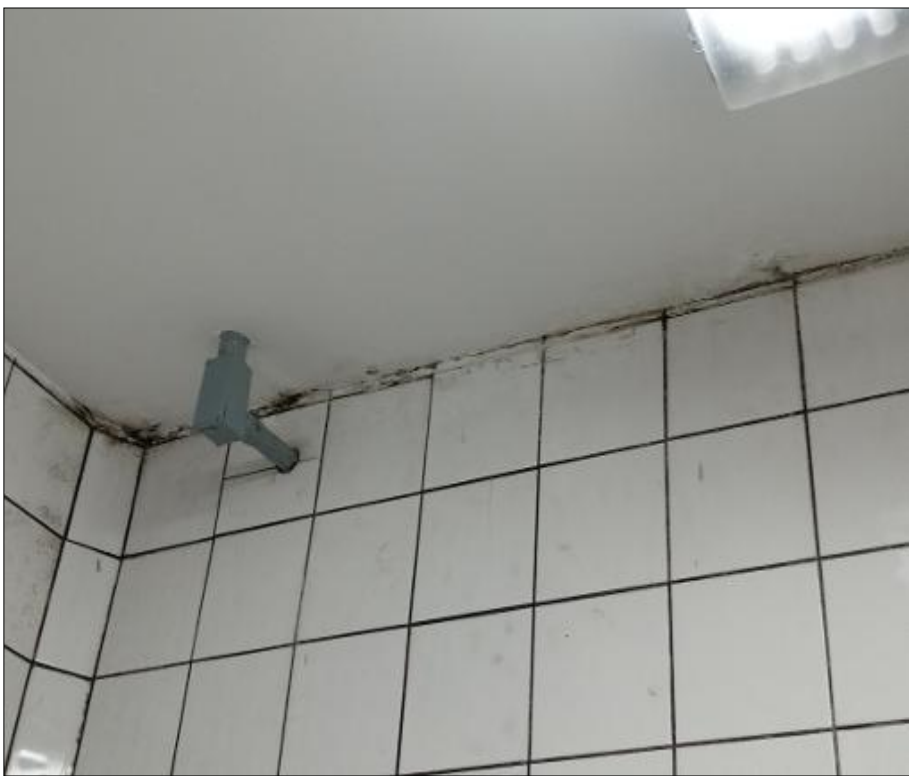
| INFILTRAÇÃO, EMPOLAMENTO DE TINTA, FALHA DE IMPERMEABILIZAÇÃO, UMIDADE, MANCHAS | | | <p>AS ESTRUTURAS DA PLANTA APRESENTAM DETERIORIZAÇÃO SEVERA EM UMA DAS EXTENSÕES ONDE HÁ GRANDE REDUÇÃO DE RESISTÊNCIA. ATENÇÃO URGENTE DEVE SER DADA AO REPARO.</p> <p>RESISTÊNCIA: 50-75% AÇÃO CORRETIVA: REPARO OU TROCA DOS ELEMENTOS ESTRUTURAIS</p> |
| - | <p>Foi evidenciado que a laje encontra-se com infiltração e umidade.</p> <p>Necessário realizar a limpeza e pintura, além de aplicar impermeabilização da parte de cima da laje.</p> | | <p>AS ESTRUTURAS DA ÁREA MOSTRAM DETERIORIZAÇÃO SEVERA, EM UMA EXTENSÃO ONDE HÁ POUCA RESISTÊNCIA ÚTIL RESIDUAL.</p> <p>RESISTÊNCIA: &lt; 50% AÇÃO CORRETIVA: REPARO OU TROCA DOS ELEMENTOS ESTRUTURAIS COM URGÊNCIA.</p> |
| <p>PRIORIDADE: 3</p> <p>CATEGORIA DA CONDIÇÃO: 1</p> | | | |

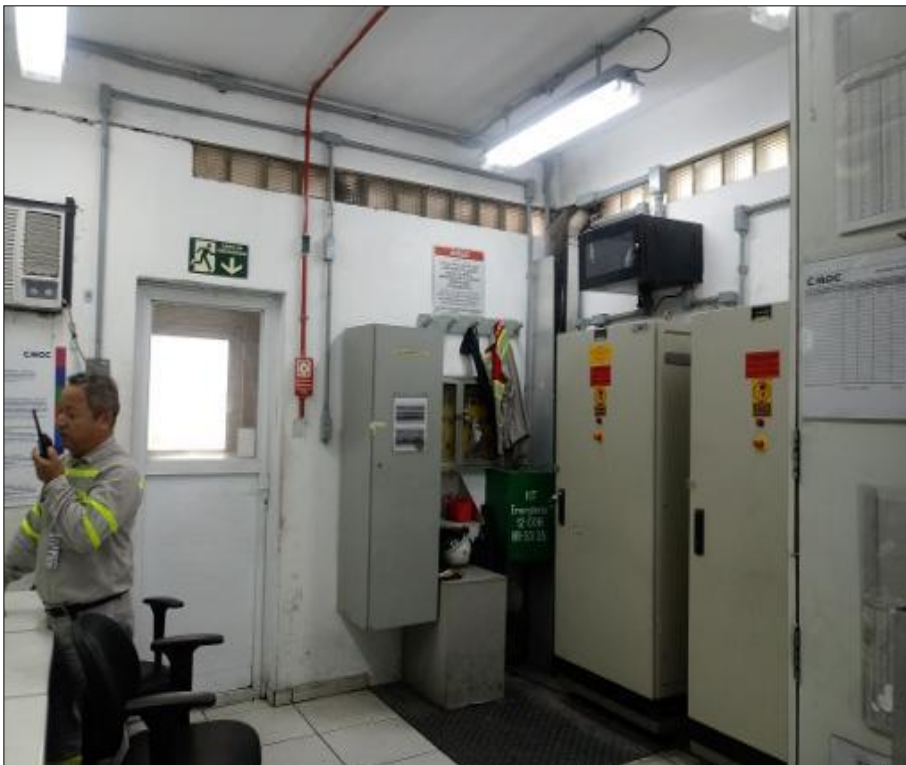
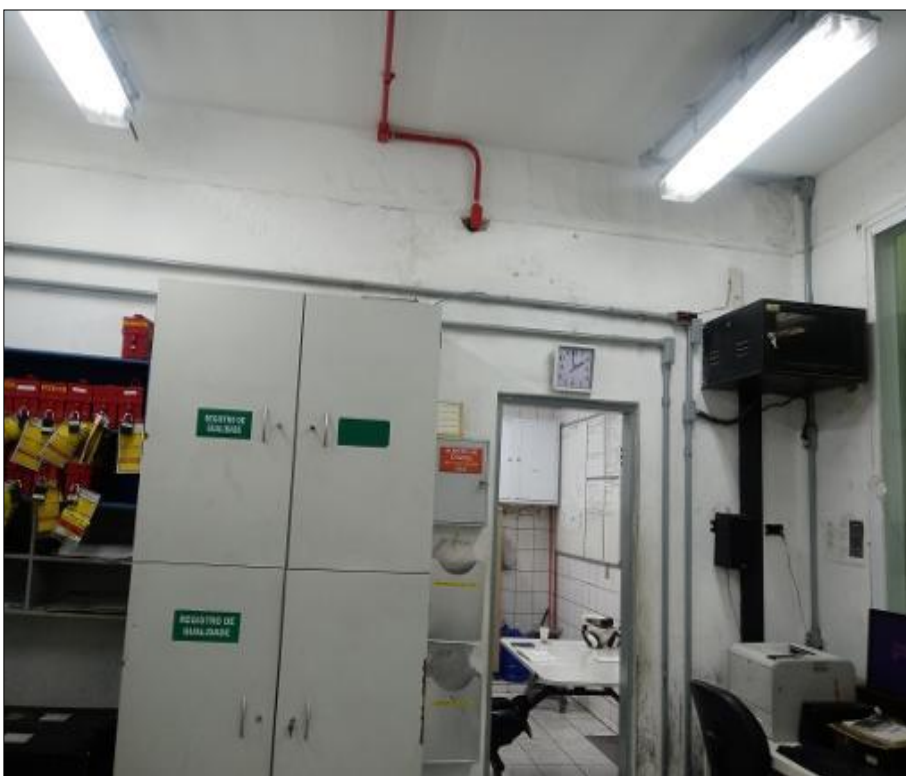
| MANCHAS, UMIDADE, EMPOLAMENTO DE TINTA | | CATEGORIA DE CONDIÇÃO: 3 | | | |
| PRIORIDADE: 3 | | DESCRIÇÃO | | CATEGORIA DE CONDIÇÃO: 5 | |
| CATEGORIA DA CONDIÇÃO: 1 | | Foi evidenciado que a laje encontra-se com infiltração e umidade. | | AS ESTRUTURAS DA ÁREA MOSTRAM DETERIORIZAÇÃO SEVERA, EM UMA EXTENSÃO ONDE HÁ POUCA RESISTÊNCIA ÚTIL RESIDUAL. | |

| LIMPEZA E PINTURA | | | | RESISTÊNCIA: 75-95% AÇÃO CORRETIVA: REPINTURA, APERTO DOS PARAFUSOS, E OUTROS REPAROS MENORES. | |
| | | Necessário realizar a limpeza e pintura, além de aplicar impermeabilização da parte de cima da laje. | | RESISTÊNCIA: < 50% AÇÃO CORRETIVA: REPARO OU TROCA DOS ELEMENTOS ESTRUTURAIS COM URGÊNCIA. | |
