MOSAIC ARAXÁ / MG	
NR 18 – REALIZAR INSPEÇÃO ESTRUTURAL EM EDIFICAÇÕES E INSPEÇÃO POR DRONE NOS TELHADOS DE COBERTURA.	Relatório 5582	Página <div style="text-align: right;">1</div>	
	Obra 10036	Revisão <div style="text-align: right;">0</div>

INSPEÇÃO DE INTEGRIDADE

MOSAIX ARAXÁ/MG

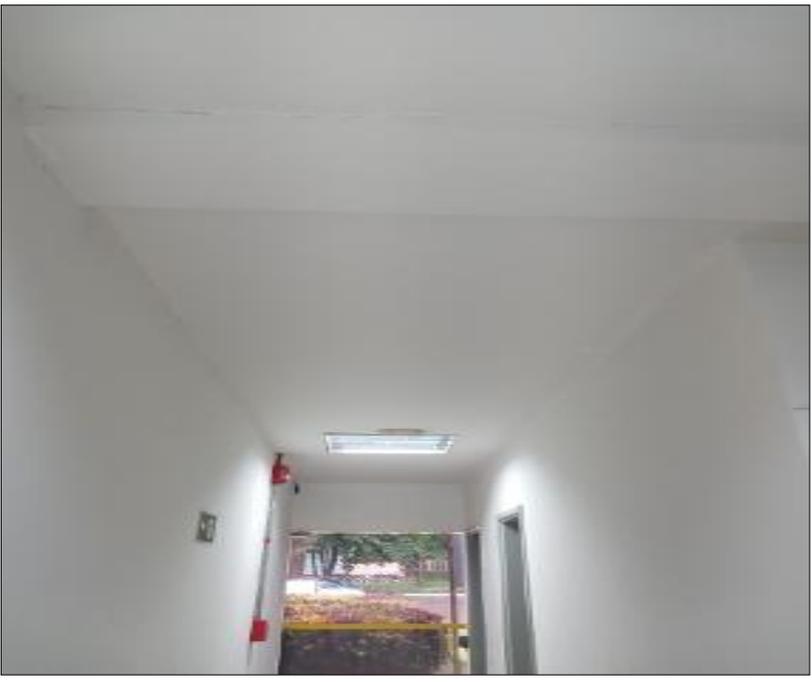
AS ESTRUTURAS DA ÁREA APRESENTAM ALGUMA DETERIORIZAÇÃO EM UMA EXTENSÃO ONDE HÁ ALGUMA REDUÇÃO DE RESISTÊNCIA. HÁ ALGUM COMPROMETIMENTO PARA O USO SEGURO DAS ESTRUTURAS. RESISTÊNCIA: 75-95% AÇÃO CORRETIVA: REPINTURA, APERTO DOS PARAFUSOS, E OUTROS REPAROS MENORES.	
LOCALIZAÇÃO				CATEGORIA DE CONDIÇÃO: 4	
CORREDOR DOS SANITÁRIOS				AS ESTRUTURAS DA PLANTA APRESENTAM DETERIORIZAÇÃO SEVERA EM UMA DAS EXTENSÕES ONDE HÁ GRANDE REDUÇÃO DE RESISTÊNCIA. ATENÇÃO URGENTE DEVE SER DADA AO REPARO. RESISTÊNCIA: 50-75% AÇÃO CORRETIVA: REPARO OU TROCA DOS ELEMENTOS ESTRUTURAIS	
TRATATIVA				CATEGORIA DE CONDIÇÃO: 5	
RECOMPOSIÇÃO ESTRUTURAL		Durante a presente inspeção foi evidenciado que o forro encontra-se com fissuras.		AS ESTRUTURAS DA ÁREA MOSTRAM DETERIORIZAÇÃO SEVERA, EM UMA EXTENSÃO ONDE HÁ POUCA RESISTÊNCIA ÚTIL RESIDUAL. RESISTÊNCIA: < 50% AÇÃO CORRETIVA: REPARO OU TROCA DOS ELEMENTOS ESTRUTURAIS COM URGÊNCIA.

EVIDÊNCIA				RECOMENDAÇÃO	
FISSURAS				Necessário realizar a recomposição do forro com argamassa estrutural, afim de conter o avanço das fissuras e infiltração.	
RESULTADOS		PRIORIDADE: 2 CATEGORIA DA CONDIÇÃO: 2

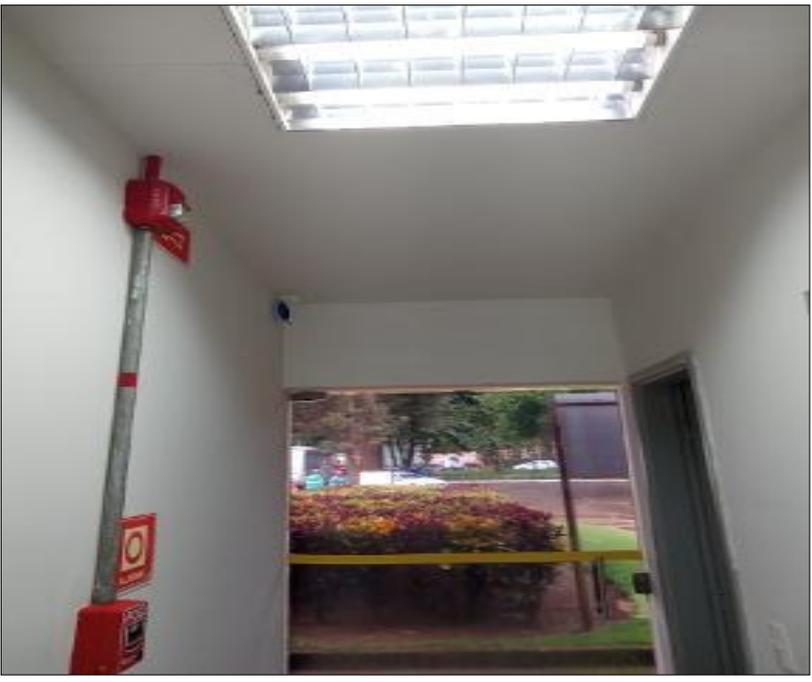
DESCRIÇÃO	RECOMENDAÇÃO	CATEGORIA DE CONDIÇÃO: 4	
Durante a presente inspeção foi evidenciado que o forro encontra-se com fissuras.	Necessário realizar a recomposição do forro com argamassa estrutural, afim de conter o avanço das fissuras e infiltração.	AS ESTRUTURAS DA PLANTA APRESENTAM DETERIORIZAÇÃO SEVERA EM UMA DAS EXTENSÕES ONDE HÁ GRANDE REDUÇÃO DE RESISTÊNCIA. ATENÇÃO URGENTE DEVE SER DADA AO REPARO. RESISTÊNCIA: 50-75% AÇÃO CORRETIVA: REPARO OU TROCA DOS ELEMENTOS ESTRUTURAIS	
		CATEGORIA DE CONDIÇÃO: 5	
		AS ESTRUTURAS DA ÁREA MOSTRAM DETERIORIZAÇÃO SEVERA, EM UMA EXTENSÃO ONDE HÁ POUCA RESISTÊNCIA ÚTIL RESIDUAL. RESISTÊNCIA: < 50% AÇÃO CORRETIVA: REPARO OU TROCA DOS ELEMENTOS ESTRUTURAIS COM URGÊNCIA.

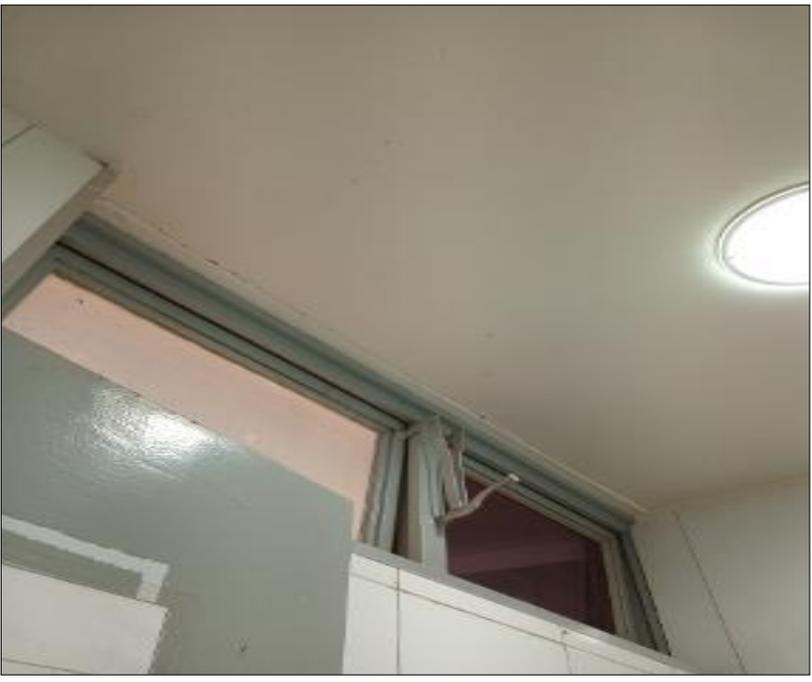
SANITÁRIO FEMININO			CATEGORIA DE CONDIÇÃO: 3
TRATATIVA			AS ESTRUTURAS DA ÁREA APRESENTAM ALGUMA DETERIORIZAÇÃO EM UMA EXTENSÃO ONDE HÁ ALGUMA REDUÇÃO DE RESISTÊNCIA. HÁ ALGUM COMPROMETIMENTO PARA O USO SEGURO DAS ESTRUTURAS.
RECOMPOSIÇÃO ESTRUTURAL			RESISTÊNCIA: 75-95% AÇÃO CORRETIVA: REPINTURA, APERTO DOS PARAFUSOS, E OUTROS REPAROS MENORES.
EVIDÊNCIA	CATEGORIA DE CONDIÇÃO: 4		AS ESTRUTURAS DA PLANTA APRESENTAM DETERIORIZAÇÃO SEVERA EM UMA DAS EXTENSÕES ONDE HÁ GRANDE REDUÇÃO DE RESISTÊNCIA. ATENÇÃO URGENTE DEVE SER DADA AO REPARO.
FISSURAS

DESCRIÇÃO		RECOMENDAÇÃO	CATEGORIA DE CONDIÇÃO: 5
Durante a presente inspeção foi evidenciado que a laje encontra-se com fissuras.		Necessário realizar a recomposição da laje com argamassa estrutural.	AS ESTRUTURAS DA ÁREA MOSTRAM DETERIORIZAÇÃO SEVERA, EM UMA EXTENSÃO ONDE HÁ POUCA RESISTÊNCIA ÚTIL RESIDUAL.
			RESISTÊNCIA: < 50% AÇÃO CORRETIVA: REPARO OU TROCA DOS ELEMENTOS ESTRUTURAIS COM URGÊNCIA.

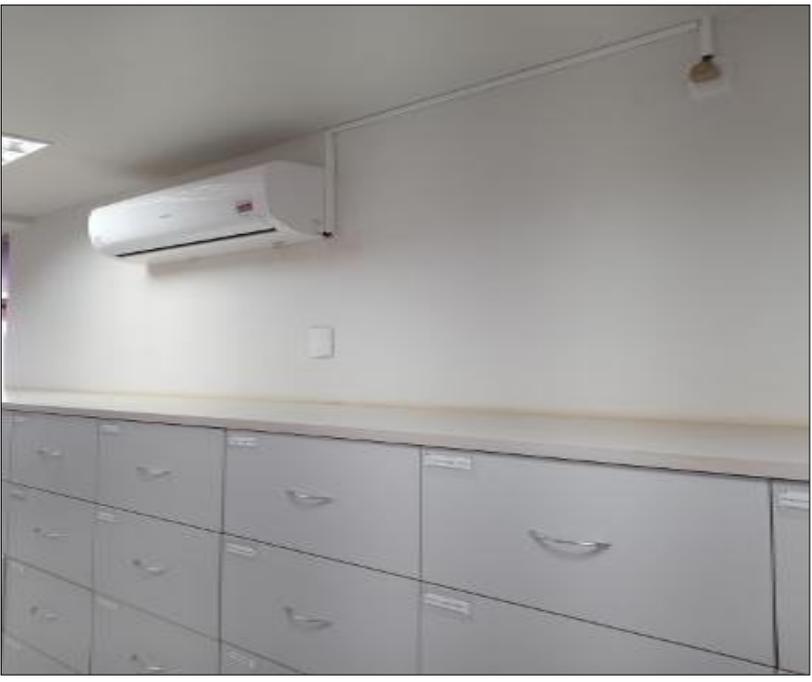
PRIORIDADE: 2 CATEGORIA DA CONDIÇÃO: 3	Durante a presente inspeção foi evidenciado que a alvenaria, os forros encontram-se com fissuras, infiltração e falha na vedação das janelas.	Necessário realizar recomposição das fissuras, forros com argamassa estrutural e realizar a substituição da vedação das janelas, afim de conter o avanço da infiltração.	AS ESTRUTURAS DA ÁREA MOSTRAM DETERIORIZAÇÃO SEVERA, EM UMA EXTENSÃO ONDE HÁ POUCA RESISTÊNCIA ÚTIL RESIDUAL. RESISTÊNCIA: < 50% AÇÃO CORRETIVA: REPARO OU TROCA DOS ELEMENTOS ESTRUTURAIS COM URGÊNCIA.

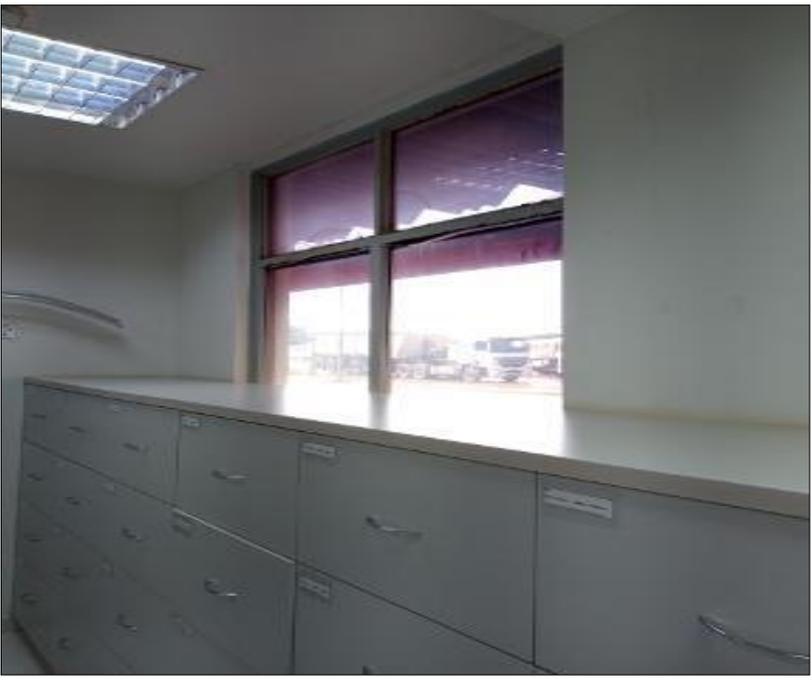
CATEGORIA DE CONDIÇÃO: 4	
FISSURAS NA PAREDE DAS JANELAS, INFILTRAÇÃO NAS VEDAÇÕES DAS JANELAS, FISSURAS NO FORRO				AS ESTRUTURAS DA PLANTA APRESENTAM DETERIORIZAÇÃO SEVERA EM UMA DAS EXTENSÕES ONDE HÁ GRANDE REDUÇÃO DE RESISTÊNCIA. ATENÇÃO URGENTE DEVE SER DADA AO REPARO.	
RESULTADOS				RESISTÊNCIA: 50-75% AÇÃO CORRETIVA: REPARO OU TROCA DOS ELEMENTOS ESTRUTURAIS	
PRIORIDADE: 2		DESCRİÇÃO		CATEGORIA DE CONDIÇÃO: 5	
CATEGORIA DA CONDIÇÃO: 3		Durante a presente inspeção foi evidenciado que a alvenaria, os forros encontram-se com fissuras, infiltração e falha na vedação das janelas.		AS ESTRUTURAS DA ÁREA MOSTRAM DETERIORIZAÇÃO SEVERA, EM UMA EXTENSÃO ONDE HÁ POUCA RESISTÊNCIA ÚTIL RESIDUAL.

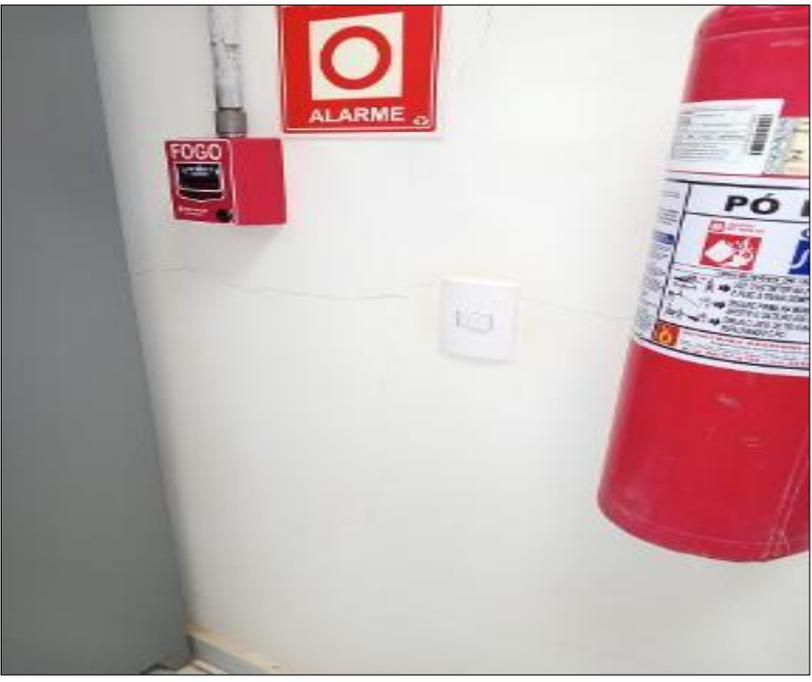
RESISTÊNCIA: 75-95% AÇÃO CORRETIVA: REPINTURA, APERTO DOS PARAFUSOS, E OUTROS REPAROS MENORES.
EVIDÊNCIA			CATEGORIA DE CONDIÇÃO: 4
FISSURAS E TRINCAS			AS ESTRUTURAS DA PLANTA APRESENTAM DETERIORIZAÇÃO SEVERA EM UMA DAS EXTENSÕES ONDE HÁ GRANDE REDUÇÃO DE RESISTÊNCIA. ATENÇÃO URGENTE DEVE SER DADA AO REPARO.
RESULTADOS			RESISTÊNCIA: 50-75% AÇÃO CORRETIVA: REPARO OU TROCA DOS ELEMENTOS ESTRUTURAIS
PRIORIDADE: 2	DESCRITIVO	RECOMENDAÇÃO	CATEGORIA DE CONDIÇÃO: 5
CATEGORIA DA CONDIÇÃO: 2	Durante a presente inspeção foi evidenciado que a alvenaria encontra-se com fissuras e trincas.	Necessário realizar a recomposição com argamassa estrutural, a fim de conter o avanço das fissuras.	AS ESTRUTURAS DA ÁREA MOSTRAM DETERIORIZAÇÃO SEVERA, EM UMA EXTENSÃO ONDE HÁ POUCA RESISTÊNCIA ÚTIL RESIDUAL.

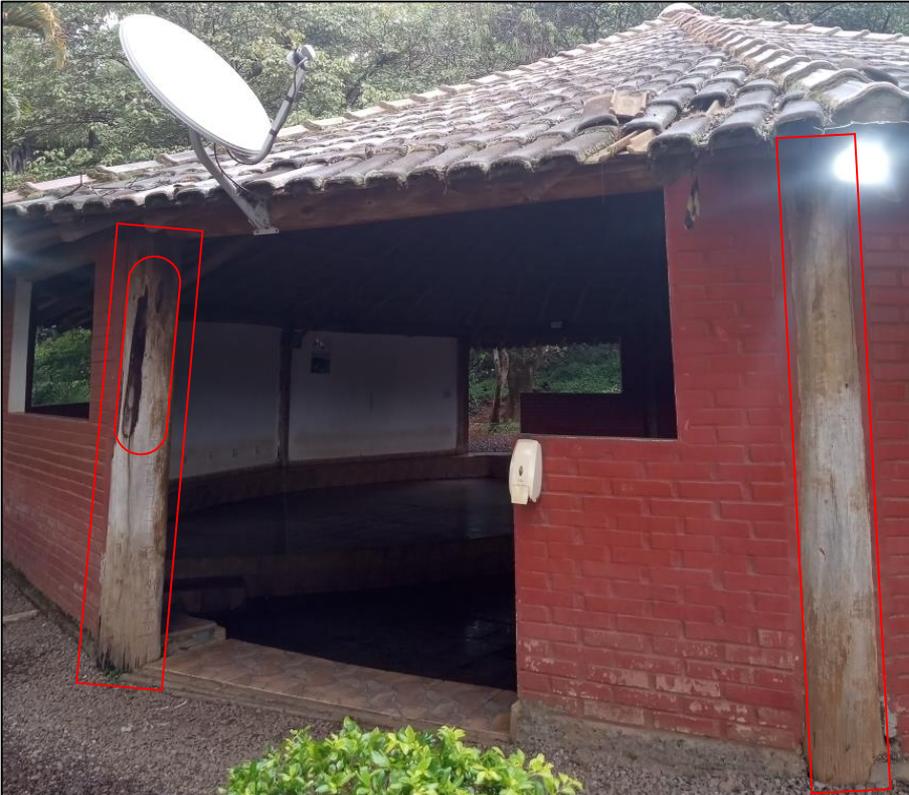
RESULTADOS PRIORIDADE: 0 CATEGORIA DA CONDIÇÃO: 5	DESCRIÇÃO Evidenciado presença de fendilhamento nos pilares de madeira, assim como deterioração em sua composição. Os fendilhamentos são críticos pois comprometem a integridade estrutural dos pilares, tornando-os menos capazes de suportar as cargas que estão sujeitos, não oferecendo estabilidade.	RECOMENDAÇÃO Necessário substituir os pilares de sustentação. Assim que realizada, os novos pilares do Quiosque deverão garantir a segurança e durabilidade, evitando potenciais problemas estruturais no futuro.	CATEGORIA DE CONDIÇÃO: 5
