# INSPEÇÃO E ENSAIOS NR-35 EM LINHA DE VIDA

## COPERSUCAR – SANTOS/SP

### ARMAZÉM VI - COLETOR DE AMOSTRAS

**Número do Relatório:**..... *5838*

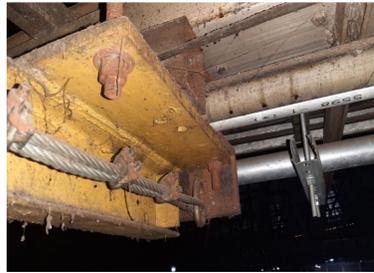
Nº	LOCAL INSPECIONADO	TIPO DE INSPEÇÃO	ITEM	SITUAÇÃO ENCONTRADA	RECOMENDAÇÃO	PRIORIDADE	FOTO
1	ESTRUTURA DE FIXAÇÃO	EXTERNA	INSPEÇÃO	Foi observado que a estrutura de fixação encontra-se com os parafusos pontos de corrosão. (Lado ponta praia)	Necessário providenciar tratamento e pintura nos locais danificados.	P-1

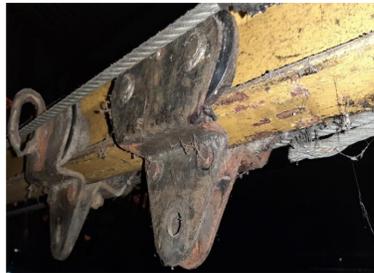
2	TROLLEY 1	EXTERNA	INSPEÇÃO	Foi observado que o trolley 1 encontra-se com os parafusos pontos de corrosão.	Necessário providenciar tratamento e pintura nos locais danificados.	P-1

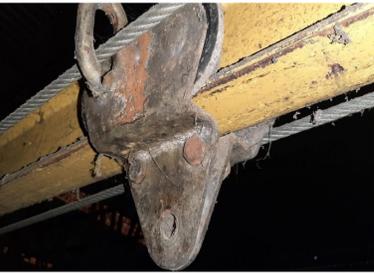
3	TROLLEY 2	EXTERNA	INSPEÇÃO	Foi observado que o trolley 2 encontra-se com os parafusos pontos de corrosão.	Necessário providenciar tratamento e pintura nos locais danificados.	P-1

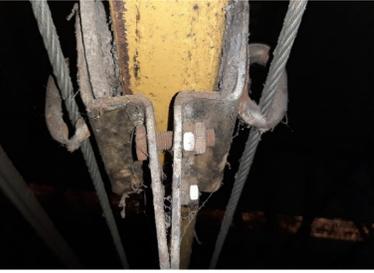
4	TRILHO	EXTERNA	INSPEÇÃO	Foi observado no Trilho possui 2 linhas auxiliares (guia) trolley 2 com desgaste no Olhal do guia	Necessário providenciar o reparo nos locais danificados.	P-2

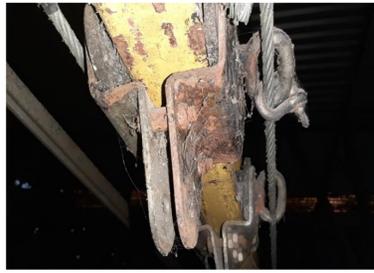
5	TROLLEY	EXTERNA	INSPEÇÃO	Foi evidenciado que o Trolley 1 está com apenas um lado de guia (manilha)	Necessário providenciar o guia manilha faltante.	P-2

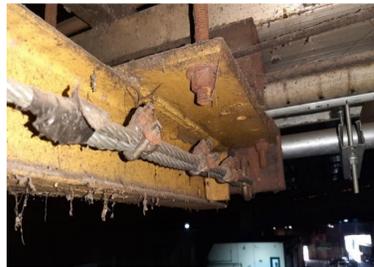
Nº	LOCAL INSPECIONADO	TIPO DE INSPEÇÃO	ITEM	SITUAÇÃO ENCONTRADA	RECOMENDAÇÃO	PRIORIDADE	FOTO
6	SUPORTE	EXTERNA	INSPEÇÃO	Foi observado que o suporte encontra-se em bom estado de conservação. (Lado ponta da praia terra)	NADA CONSTA	-

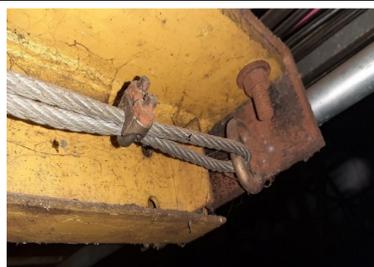
7	OLHAL	EXTERNA	INSPEÇÃO	Foi observado que olhal encontra-se em bom estado de conservação. (Lado ponta da praia terra)	NADA CONSTA	-

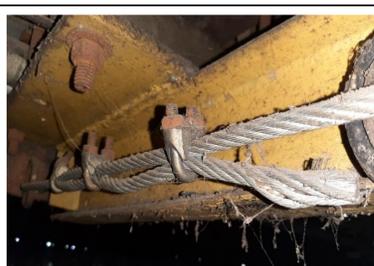
8	SUPORTE	EXTERNA	INSPEÇÃO	Foi observado que o suporte encontra-se em bom estado de conservação. (Lado ponta da praia terra)	NADA CONSTA	-

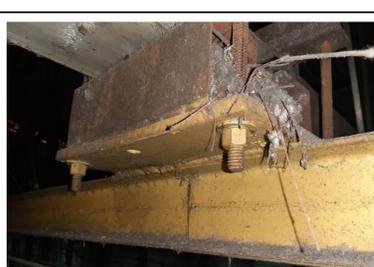
9	SUPORTE	EXTERNA	INSPEÇÃO	Foi evidenciado que o suporte 2 encontra-se com excesso de sujidades.	Necessário providenciar limpeza periódica.	P-3

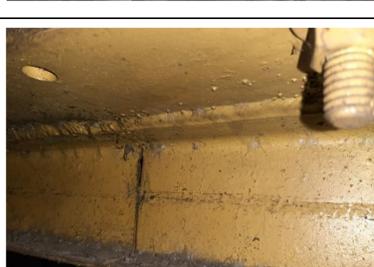
10	SUPORTE	EXTERNA	INSPEÇÃO	Foi observado que o suporte local de solda encontra-se em bom estado de conservação.	NADA CONSTA	-

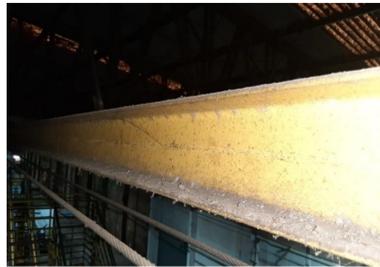
Nº	LOCAL INSPECIONADO	TIPO DE INSPEÇÃO	ITEM	SITUAÇÃO ENCONTRADA	RECOMENDAÇÃO	PRIORIDADE	FOTO
11	TRILHO	EXTERNA	INSPEÇÃO	Foi evidenciado que o trilho encontra-se com excesso de sujidades.	Necessário providenciar limpeza periódica.	P-3

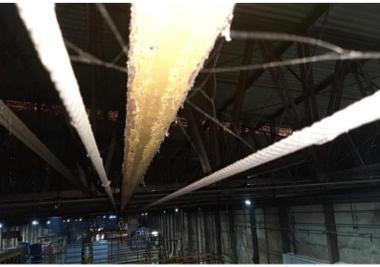
12	TRILHO	EXTERNA	INSPEÇÃO	Foi observado que o trilho encontra-se com pontos de corrosão.	Necessário providenciar tratamento e pintura nos locais danificados.	P-2

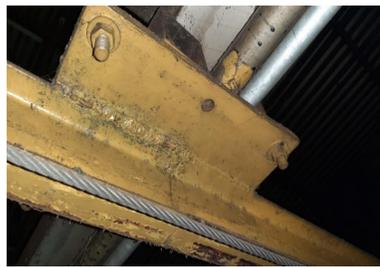
13	ESTRUTURA DE FIXAÇÃO 3	EXTERNA	INSPEÇÃO	Foi observado que a estrutura de fixação (solda) encontra-se em bom estado de conservação.	NADA CONSTA	-

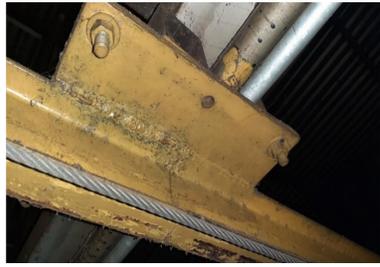
14	ESTRUTURA DE FIXAÇÃO 3	EXTERNA	INSPEÇÃO	Foi evidenciado que o trilho encontra-se com excesso de sujidades.	Necessário providenciar limpeza periódica.	P-3

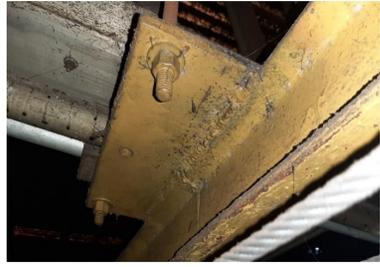
15	TRILHO	EXTERNA	INSPEÇÃO	Foi observado que o trilho encontra-se com pontos de corrosão.	Necessário providenciar tratamento e pintura nos locais danificados.	P-2

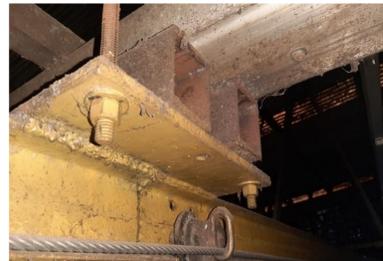
Nº	LOCAL INSPECIONADO	TIPO DE INSPEÇÃO	ITEM	SITUAÇÃO ENCONTRADA	RECOMENDAÇÃO	PRIORIDADE	FOTO
16	ESTRUTURA DE FIXAÇÃO 4	EXTERNA	INSPEÇÃO	Foi evidenciado que suporte 4 encontra-se com excesso de sujidades. (Local ponta da praia)	Necessário providenciar limpeza periódica.	P-3

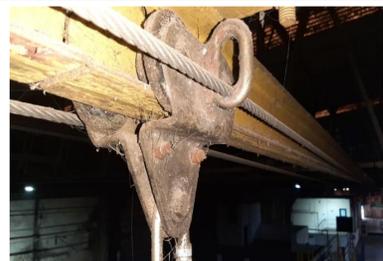
17	TROLLEY	EXTERNA	INSPEÇÃO	Foi observado que a carcaça do trolley e parafusos encontra-se com pontos de corrosão.	Necessário providenciar tratamento e pintura nos locais danificados.	P-1

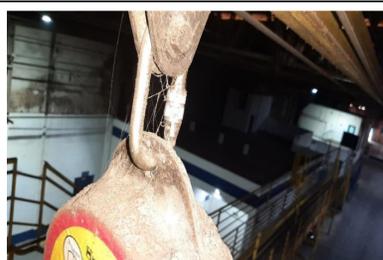
18	TRAVA QUEDA	EXTERNA	INSPEÇÃO	Foi observado que o mosquetão do trava queda encontra-se em bom estado de conservação.	NADA CONSTA	-

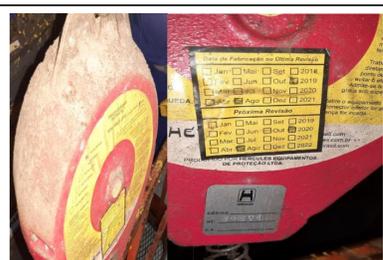
19	TRAVA QUEDA	EXTERNA	INSPEÇÃO	Foi observado que o vencimento da etiqueta de manutenção do trava queda consta (2020).	Necessário providenciar atualização do vencimento da etiqueta de manutenção no trava queda	P-1

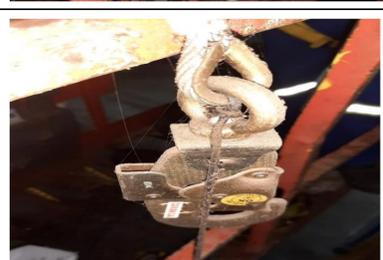
20	GANCHO	EXTERNA	INSPEÇÃO	Foi observado que o gancho do trava queda encontra-se em bom estado de conservação.	NADA CONSTA	-

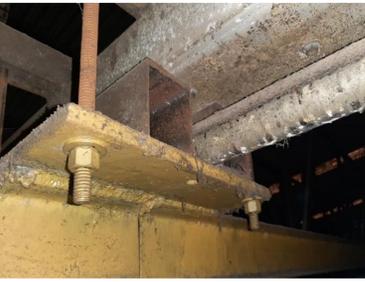
Nº	LOCAL INSPECIONADO	TIPO DE INSPEÇÃO	ITEM	SITUAÇÃO ENCONTRADA	RECOMENDAÇÃO	PRIORIDADE	FOTO
21	ESTRUTURA DE FIXAÇÃO 5	EXTERNA	INSPEÇÃO	Foi evidenciado que suporte 5 encontra-se com excesso de sujidades. (Local ponta da praia)	Necessário providenciar limpeza periódica.	P-3

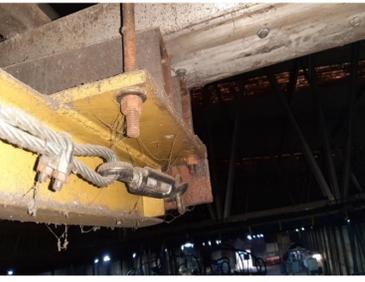
22	ESTRUTURA DE FIXAÇÃO 5	EXTERNA	INSPEÇÃO	Foi observado que os parafusos do suporte encontra-se com pontos de corrosão. (Lado centro santos)	Necessário providenciar tratamento e pintura nos locais danificados.	P-1

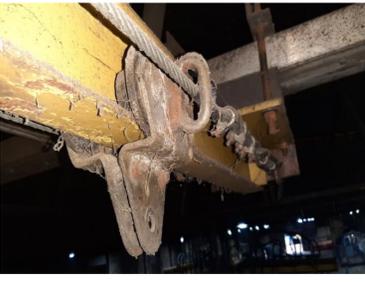
23	TROLLEY	EXTERNA	INSPEÇÃO	Foi observado que a carcaça do trolley 4 e parafusos encontra-se com pontos de corrosão.	Necessário providenciar tratamento e pintura nos locais danificados.	P-1
