## INSPEÇÃO E ENSAIOS NR-35 EM LINHA DE VIDA

### COPERSUCAR – SANTOS/SP

### MOEGA 3

Executar Inspeções e Laudo da Linha de Vida, localizada na Moega 3 para fins de certificação das atuais condições de segurança.

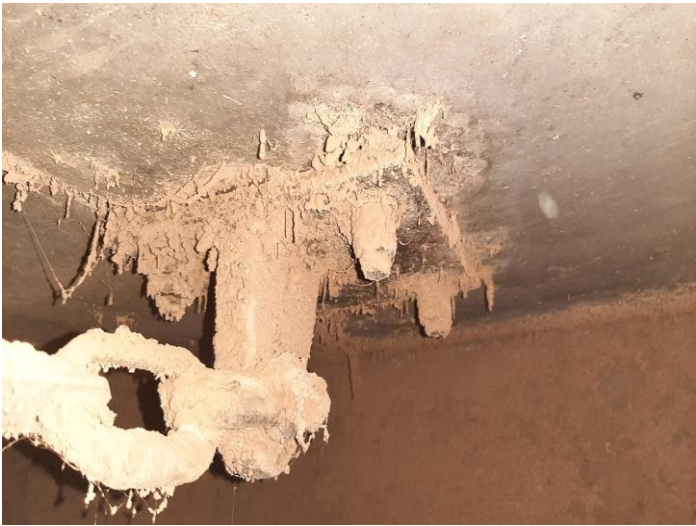
| <div><div><div><div>GRUPO</div><div>SINCE 1998 WITH YOU</div></div><div><div>CONERGE</div><div>NORMAS REGULAMENTADORAS</div></div></div></div> | | RELATÓRIO DE INSPEÇÃO NR - 35 | | | | | <div><div><div></div><div>COPERSUCAR</div></div></div> | |
|---|---|---|---|---|---|---|---|---|
| 1 | ESTRUTURA DE FIXAÇÃO | EXTERNA | INSPEÇÃO | Foi evidenciado que o dispositivo de fixação da linha de vida encontra-se com excesso de sujidades. (Lado entrada) | Necessário providenciar limpeza periódica. | P-3 | | |

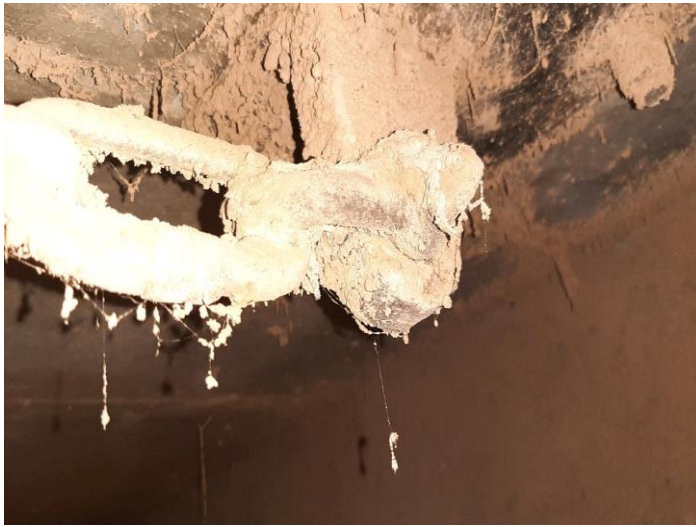
| <div><div><div><div>GRUPO</div><div>SINCE 1998 WITH YOU</div></div><div><div>CONERGE</div><div>NORMAS REGULAMENTADORAS</div></div></div></div> | | RELATÓRIO DE INSPEÇÃO NR - 35 | | | | | <div><div><div></div><div>COPERSUCAR</div></div></div> | |
|---|---|---|---|---|---|---|---|---|
| 2 | INDICADOR DE TENSÃO | EXTERNA | INSPEÇÃO | Foi evidenciado a presença da anilha encontra-se com excesso de sujidades. (Lado entrada) | Necessário providenciar limpeza periódica. | P-3 | | |

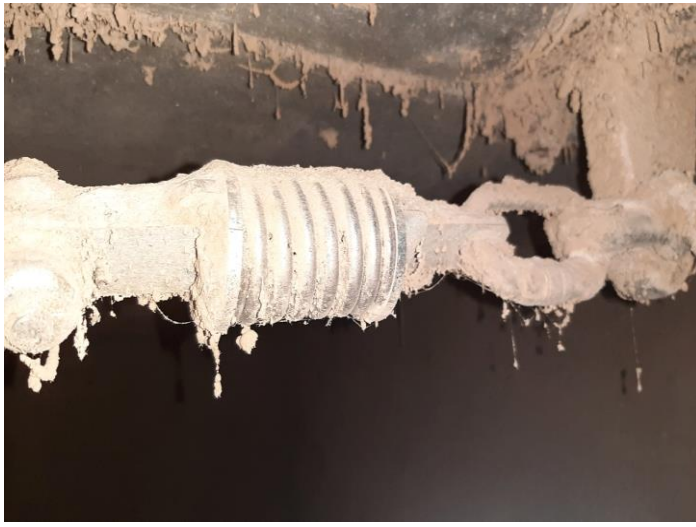
| <div><div><div><div>GRUPO</div><div>SINCE 1998 WITH YOU</div></div><div><div>CONERGE</div><div>NORMAS REGULAMENTADORAS</div></div></div></div> | | RELATÓRIO DE INSPEÇÃO NR - 35 | | | | | <div><div><div></div><div>COPERSUCAR</div></div></div> | |
|---|---|---|---|---|---|---|---|---|
| 3 | INDICADOR DE TENSÃO | EXTERNA | INSPEÇÃO | Foi evidenciado a presença do indicador de tensão onde encontra-se com excesso de sujidades. (Lado entrada) | Necessário providenciar limpeza periódica. | P-3 | | |

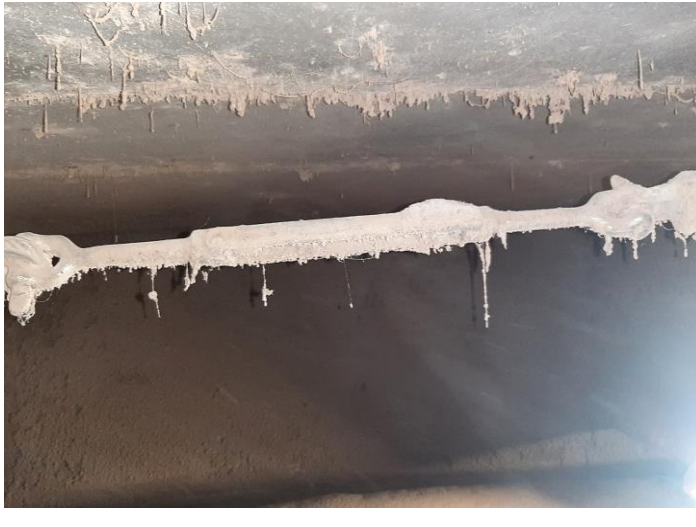
| <div><div><div><div>GRUPO</div><div>SINCE 1998 WITH YOU</div></div><div><div>CONERGE</div><div>NORMAS REGULAMENTADORAS</div></div></div></div> | | RELATÓRIO DE INSPEÇÃO NR - 35 | | | | | <div><div><div></div><div>COPERSUCAR</div></div></div> | |
|---|---|---|---|---|---|---|---|---|
| 4 | ESTICADOR | EXTERNA | INSPEÇÃO | Foi evidenciado que o esticador da linha de vida encontra-se com excesso de sujidade. (Lado entrada) | Necessário providenciar limpeza periódica. | P-3 | | |

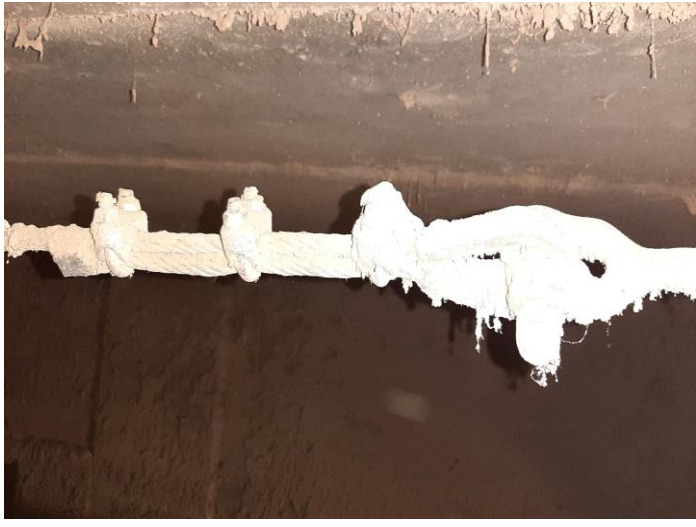
| <div><div><div><div>GRUPO</div><div>SINCE 1998 WITH YOU</div></div><div><div>CONERGE</div><div>NORMAS REGULAMENTADORAS</div></div></div></div> | | RELATÓRIO DE INSPEÇÃO NR - 35 | | | | | <div><div><div></div><div>COPERSUCAR</div></div></div> | |
|---|---|---|---|---|---|---|---|---|
| 5 | GRAMPOS | EXTERNA | INSPEÇÃO | Foi observado que os grampos do cabo encontram-se instalados de forma adequada. (Lado entrada) | NADA CONSTA | - | | |

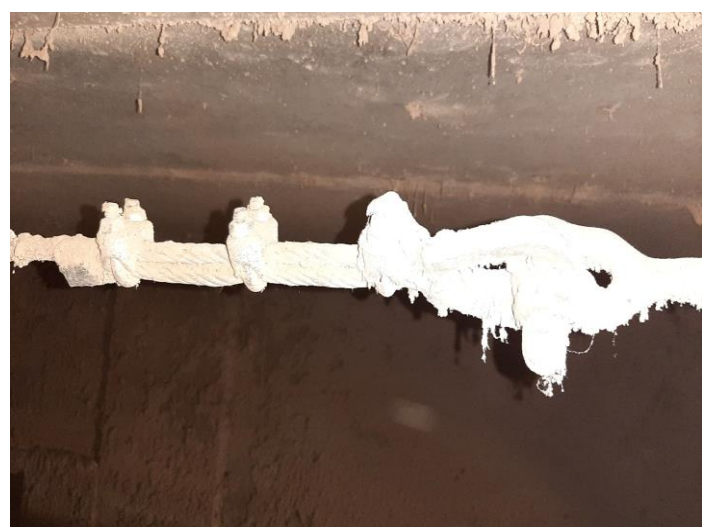
| <div><div><div>GRUPO</div><div>SINCE 1998 WITH YOU</div></div><div><div>CONERGE</div><div>NORMAS REGULAMENTADORAS</div></div></div> | | RELATÓRIO DE INSPEÇÃO NR - 35 | | | | <div><div></div><div>COPERSUCAR</div></div> | |
|---|---|---|---|---|---|---|---|
| 6 | SAPATILHO | EXTERNA | INSPEÇÃO | Foi evidenciado que o sapatilho encontra-se em bom estado de conservação. | NADA CONSTA | - | |

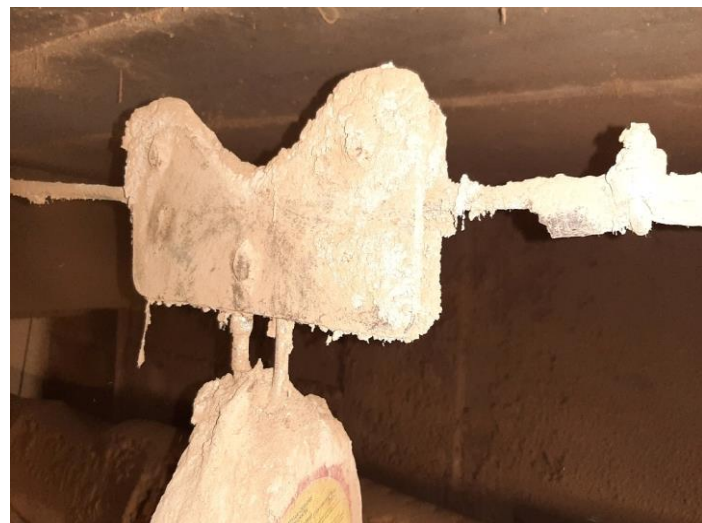
| <div><div><div>GRUPO</div><div>SINCE 1998 WITH YOU</div></div><div><div>CONERGE</div><div>NORMAS REGULAMENTADORAS</div></div></div> | | RELATÓRIO DE INSPEÇÃO NR - 35 | | | | <div><div></div><div>COPERSUCAR</div></div> | |
|---|---|---|---|---|---|---|---|
| 7 | TROLLEY | EXTERNA | INSPEÇÃO | Foi observado que o trolley encontra-se om excesso de sujidade. | Necessário providenciar limpeza periódica. | P-3 | |

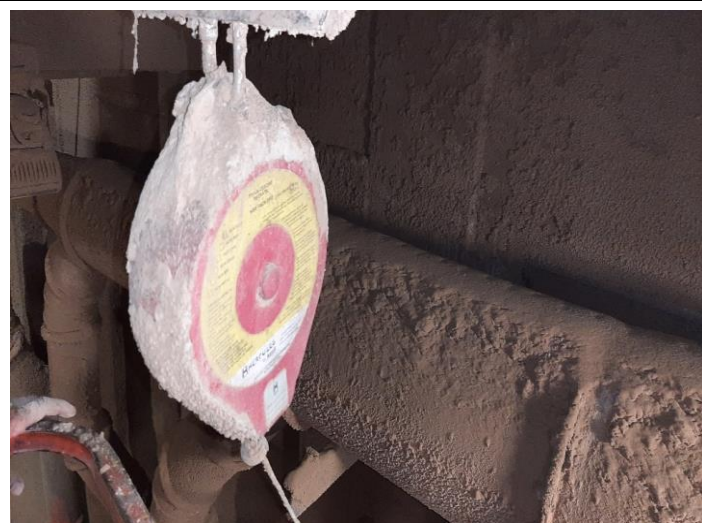
| <div><div><div>GRUPO</div><div>SINCE 1998 WITH YOU</div></div><div><div>CONERGE</div><div>NORMAS REGULAMENTADORAS</div></div></div> | | RELATÓRIO DE INSPEÇÃO NR - 35 | | | | <div><div></div><div>COPERSUCAR</div></div> | |
|---|---|---|---|---|---|---|---|
| 8 | TRAVA-QUEDAS | EXTERNA | INSPEÇÃO | Foi observado que o trava quedas da linha de vida não possui data da última e próxima manutenção | Necessário providenciar atualização de datas da última e próxima manutenção. | P-1 | |

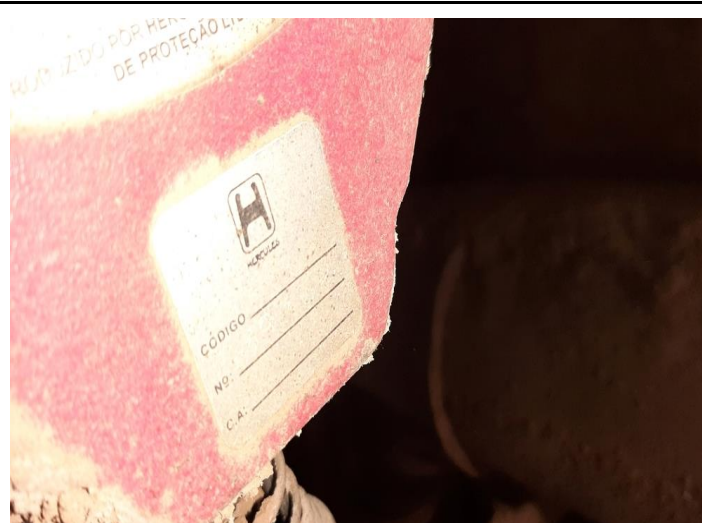
| <div><div><div>GRUPO</div><div>SINCE 1998 WITH YOU</div></div><div><div>CONERGE</div><div>NORMAS REGULAMENTADORAS</div></div></div> | | RELATÓRIO DE INSPEÇÃO NR - 35 | | | | <div><div></div><div>COPERSUCAR</div></div> | |
|---|---|---|---|---|---|---|---|
| 9 | TRAVA-QUEDAS | EXTERNA | INSPEÇÃO | Foi observado que o trava quedas da linha de vida não possui código e número de identificação | Necessário providenciar atualização de código e número de identificação | P-2 | |

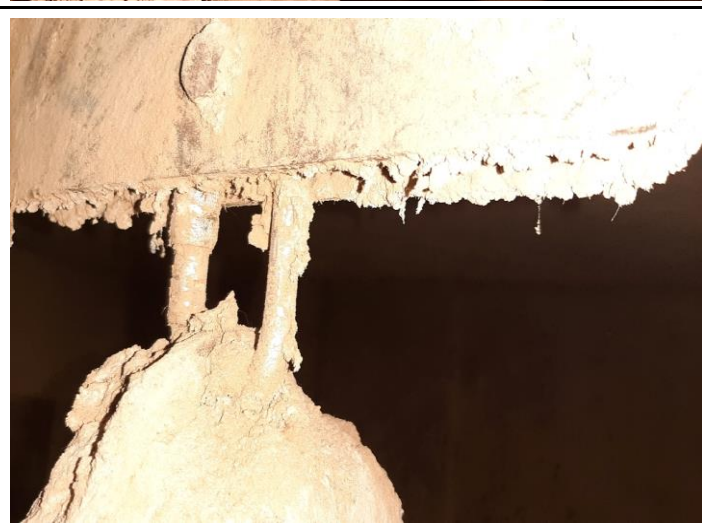
| <div><div><div>GRUPO</div><div>SINCE 1998 WITH YOU</div></div><div><div>CONERGE</div><div>NORMAS REGULAMENTADORAS</div></div></div> | | RELATÓRIO DE INSPEÇÃO NR - 35 | | | | <div><div></div><div>COPERSUCAR</div></div> | |
|---|---|---|---|---|---|---|---|
| 10 | MOSQUETÃO | EXTERNA | INSPEÇÃO | Foi observado que o mosquetão encontra-se em bom estado de funcionamento. | NADA CONSTA | - | |

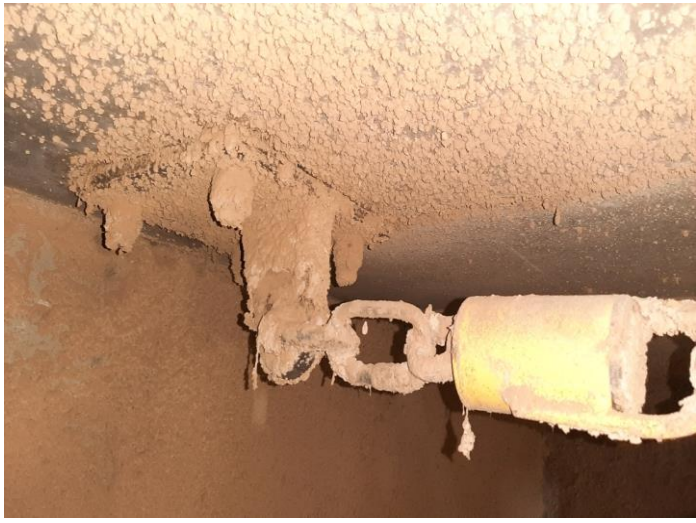
| <div><div><div>GRUPO</div><div></div><div>SINCE 1998 WITH YOU</div></div><div><b>CONERGE</b></div><div>NORMAS REGULAMENTADORAS</div></div> | | RELATÓRIO DE INSPEÇÃO NR - 35 | | | | | <div></div> | |
|---|---|---|---|---|---|---|---|---|
| 11 | ESTRUTURA DE FIXAÇÃO | EXTERNA | INSPEÇÃO | Foi evidenciado que o dispositivo de fixação da linha de vida encontra-se com excesso de sujidades. (Lado saída) | Necessário providenciar limpeza periódica. | P-3 | | |

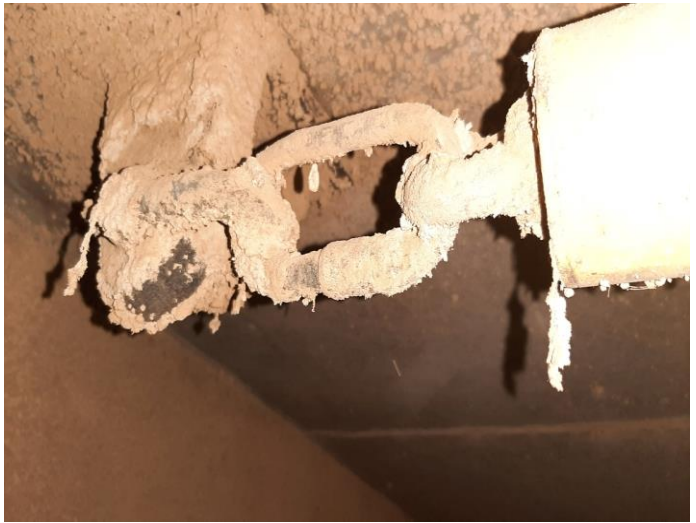
| <div><div><div>GRUPO</div><div></div><div>SINCE 1998 WITH YOU</div></div><div><b>CONERGE</b></div><div>NORMAS REGULAMENTADORAS</div></div> | | RELATÓRIO DE INSPEÇÃO NR - 35 | | | | | <div></div> | |
|---|---|---|---|---|---|---|---|---|
| 12 | MANILHA E MOSQUETÃO | EXTERNA | INSPEÇÃO | Foi constatado que a manilha e o mosquetão encontra-se com excesso de sujidades. (Lado saída) | Necessário providenciar limpeza periódica. | P-3 | | |

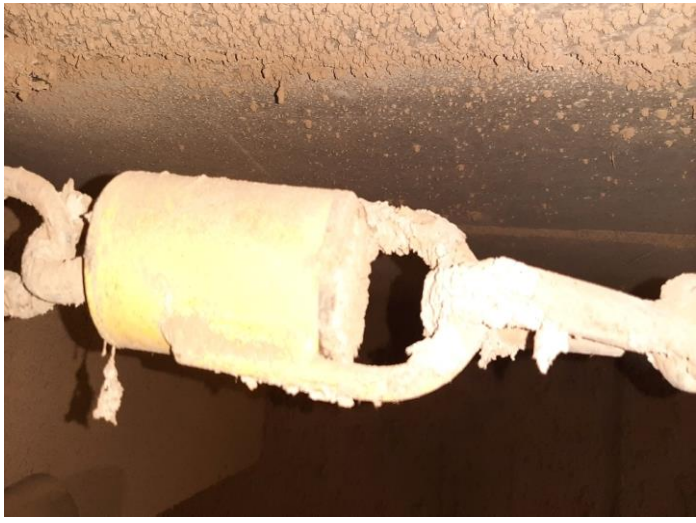
| <div><div><div>GRUPO</div><div></div><div>SINCE 1998 WITH YOU</div></div><div><b>CONERGE</b></div><div>NORMAS REGULAMENTADORAS</div></div> | | RELATÓRIO DE INSPEÇÃO NR - 35 | | | | | <div></div> | |
|---|---|---|---|---|---|---|---|---|
| 13 | ABSORVEDOR DE ENERGIA | EXTERNA | INSPEÇÃO | Foi constatado que o absorvedor de energia encontra-se com excesso de sujidades. (Lado saída) | Necessário providenciar limpeza periódica. | P-3 | | |

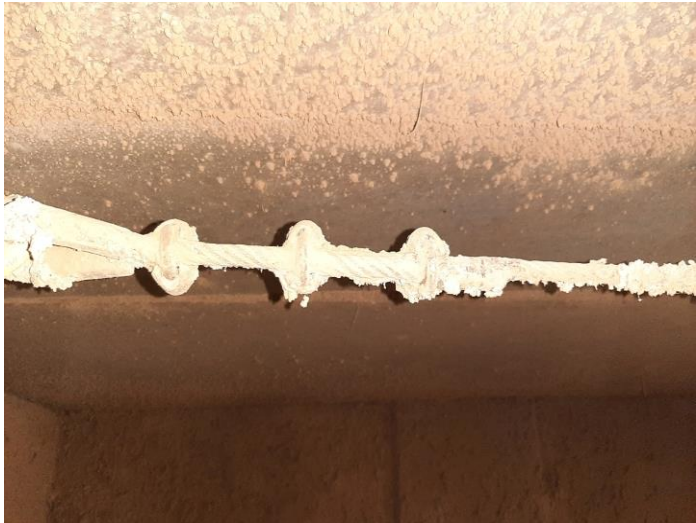
| <div><div><div>GRUPO</div><div></div><div>SINCE 1998 WITH YOU</div></div><div><b>CONERGE</b></div><div>NORMAS REGULAMENTADORAS</div></div> | | RELATÓRIO DE INSPEÇÃO NR - 35 | | | | | <div></div> | |
|---|---|---|---|---|---|---|---|---|
| 14 | SAPATILHO | EXTERNA | INSPEÇÃO | Foi evidenciado que o sapatilho encontra-se em posição correta (Lado saída) | NADA CONSTA | - | | |

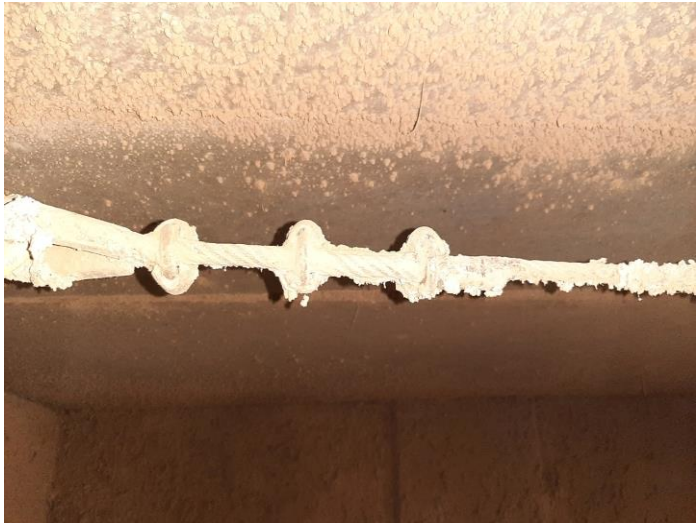
| <div><div><div>GRUPO</div><div></div><div>SINCE 1998 WITH YOU</div></div><div><b>CONERGE</b></div><div>NORMAS REGULAMENTADORAS</div></div> | | RELATÓRIO DE INSPEÇÃO NR - 35 | | | | | <div></div> | |
|---|---|---|---|---|---|---|---|---|
| 15 | GRAMPOS | EXTERNA | INSPEÇÃO | Foi evidenciado que os grampos do cabo de aço encontram-se instalados de forma adequada. (Lado saída) | NADA CONSTA | - | | |

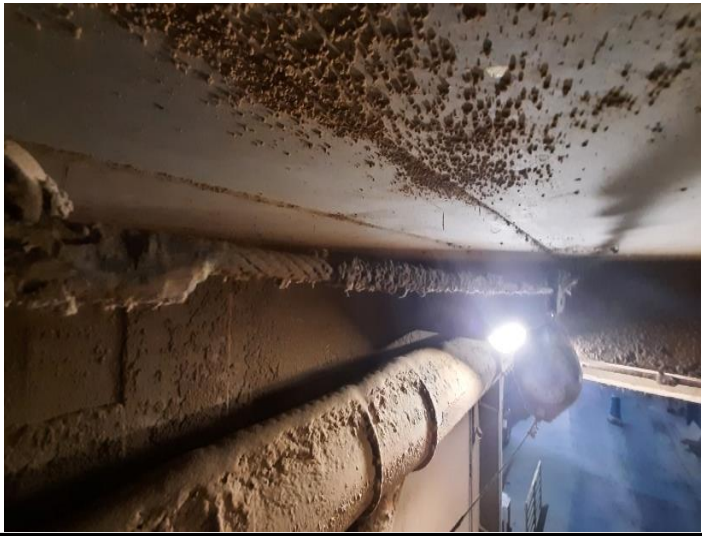
| 16 | CABO DE AÇO | EXTERNA | INSPEÇÃO | Foi evidenciado que o cabo de aço encontra-se com excesso de sujidades. (Lado saída) | Necessário providenciar limpeza periódica. | P-3 | | |
