## INSPEÇÃO E ENSAIOS NR-35 EM LINHA DE VIDA

### COPERSUCAR – SANTOS/SP

#### MOEGA 4

Executar Inspeções e Laudo da Linha de Vida, localizada na Moega 4 para fins de certificação das atuais condições de segurança.

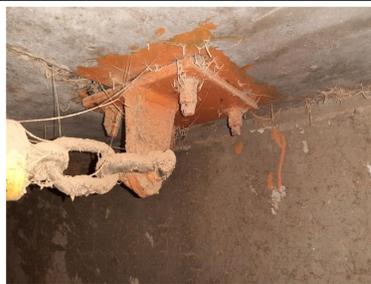
Nº	LOCAL INSPECIONADO	TIPO DE INSPEÇÃO	ITEM	SITUAÇÃO ENCONTRADA	RECOMENDAÇÃO	PRIORIDADE	FOTO
1	SUPORTE DE SUSTENTAÇÃO	EXTERNA	INSPEÇÃO	Foi evidenciado que o suporte de sustentação da linha de vida encontra-se com excesso de sujidades. (Lado saída)	Necessário providenciar limpeza periódica.	P-3

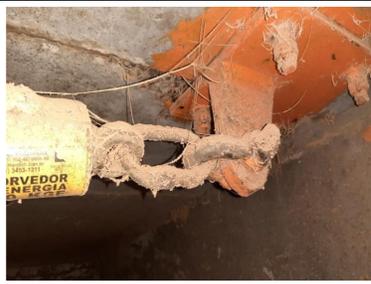
2	MANILHA	EXTERNA	INSPEÇÃO	Foi evidenciado que a manilha encontra-se com excesso de sujidades. (Lado saída)	Necessário providenciar limpeza periódica.	P-3

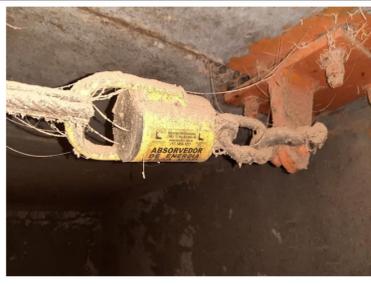
3	ABSORVEDOR DE ENERGIA	EXTERNA	INSPEÇÃO	Foi evidenciado que o absorvedor de energia encontra-se instalados adequadamente. (Lado saída)	NADA CONSTA	-

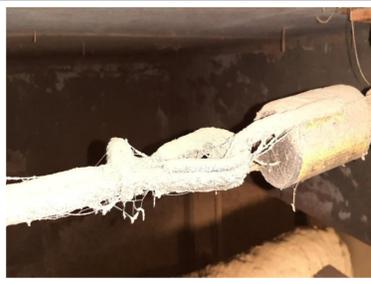
4	SAPATILHO	EXTERNA	INSPEÇÃO	Foi observado que o sapatilho encontra-se com excesso de sujidades. (Lado saída)	Necessário providenciar limpeza periódica.	P-3

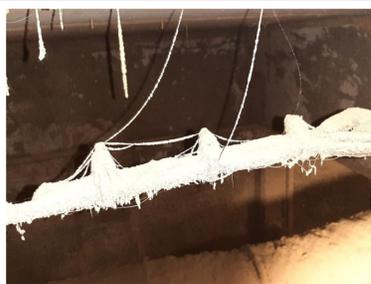
5	GRAMPOS	EXTERNA	INSPEÇÃO	Foi evidenciado que os grampos do dispositivo encontram-se instalados inadequadamente. (Lado saída)	Necessário providenciar a instalação de modo adequado .	P-1

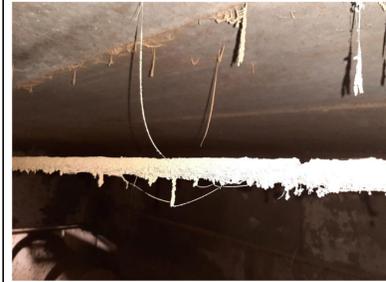
Nº	LOCAL INSPECIONADO	TIPO DE INSPEÇÃO	ITEM	SITUAÇÃO ENCONTRADA	RECOMENDAÇÃO	PRIORIDADE	FOTO
6	CABO DE AÇO	EXTERNA	INSPEÇÃO	Foi observado que o cabo de aço encontra-se com excesso de sujidades.	Necessário providenciar limpeza periódica.	P-3

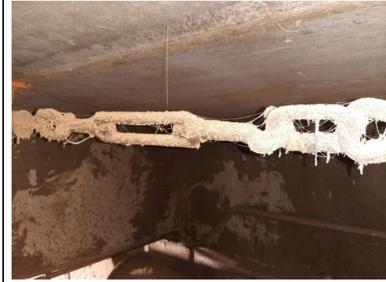
7	ESTICADOR	EXTERNA	INSPEÇÃO	Foi observado que o esticador do dispositivo encontra-se em bom estado de conservação.	NADA CONSTA	-

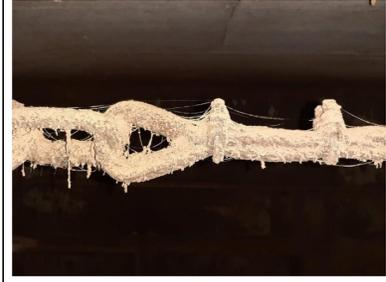
8	SAPATILHO	EXTERNA	INSPEÇÃO	Foi evidenciado que o sapatilho encontra-se com excesso de sujidades.(Lado entrada)	Necessário providenciar limpeza periódica.	P-3

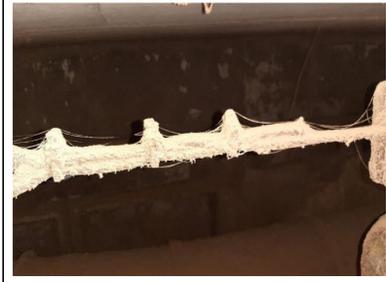
9	GRAMPOS	EXTERNA	INSPEÇÃO	Foi evidenciado que os grampos do dispositivo encontram-se instalados inadequadamente. (Lado entrada)	Necessário providenciar a instalação de modo adequado .	P-1

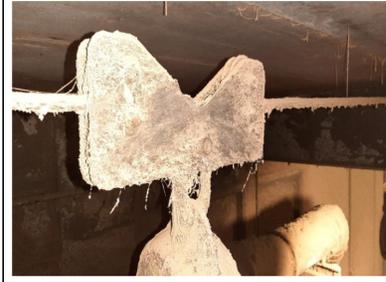
10	TROLLEY	EXTERNA	INSPEÇÃO	Foi evidenciado que o trolley encontra-se com excesso de sujidades.	Necessário providenciar limpeza periódica.	P-3

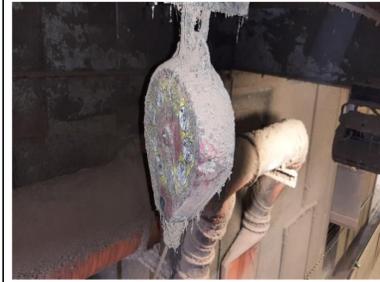
Nº	LOCAL INSPECIONADO	TIPO DE INSPEÇÃO	ITEM	SITUAÇÃO ENCONTRADA	RECOMENDAÇÃO	PRIORIDADE	FOTO
11	TRAVA QUEDA	EXTERNA	INSPEÇÃO	Foi evidenciado que o trava-queda encontra-se com excesso de sujidades.	Necessário providenciar limpeza periódica.	P-3

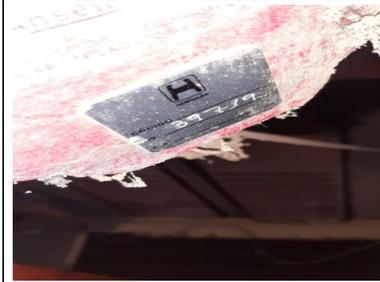
12	TRAVA QUEDA	EXTERNA	INSPEÇÃO	Foi evidenciado que o trava-queda encontra-se sem o código e número de identificação.	Necessário adequar as identificações com o código e número de identificação	P-2

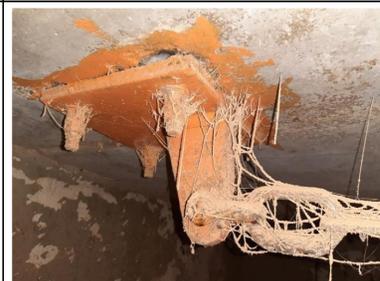
13	SUORTE DE SUSTENTAÇÃO	EXTERNA	INSPEÇÃO	Foi evidenciado que o suporte de sustentação encontra-se com excesso de sujidades (Lado entrada).	Necessário providenciar limpeza periódica.	P-3

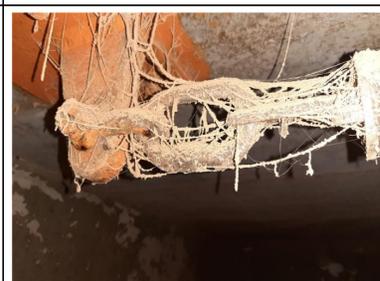
14	ANILHA	EXTERNA	INSPEÇÃO	Foi evidenciado que a anilha encontra-se com excesso de sujidades (Lado entrada).	Necessário providenciar limpeza periódica.	P-3

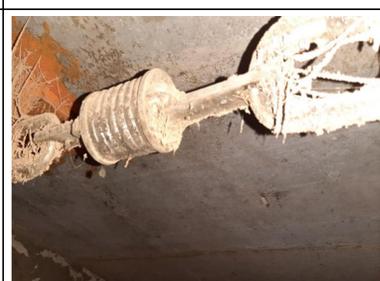
15	INDICADOR DE TENSÃO	EXTERNA	INSPEÇÃO	Foi evidenciado que o indicador de tensão encontra-se com excesso de sujidades.	Necessário providenciar limpeza periódica.	P-3
