## INSPEÇÃO E ENSAIOS NR-35 EM LINHA DE VIDA

### COPERSUCAR – SANTOS/SP

#### Moega 5 - Direita

Executar Inspeções e Laudo da Linha de Vida, localizada no Moega 5 Direita para fins de certificação das atuais condições de segurança.

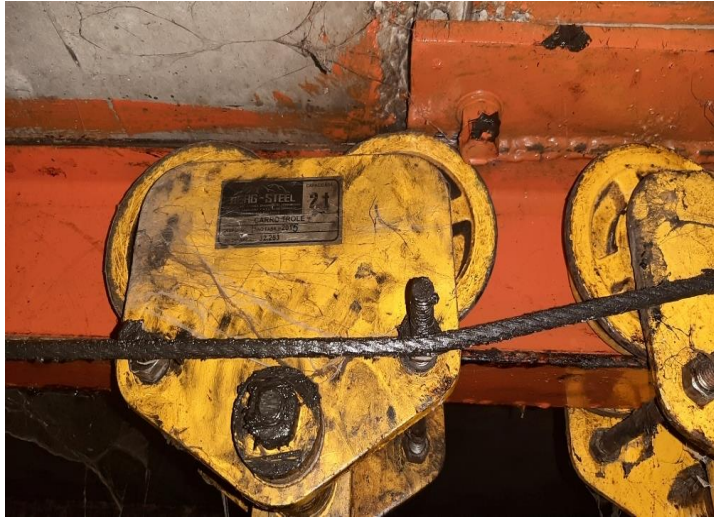
| <div><div><div>GRUPO</div><div></div><div>SINCE 1998 WITH YOU</div></div><div>NORMAS REGULAMENTADORAS</div></div> | | RELATÓRIO DE INSPEÇÃO NR - 35 | | | | | | |
|---|---|---|---|---|---|---|---|---|
| 1 | TROLLEY | EXTERNA | INSPEÇÃO | Foi observado que o trolley 1 do equipamento encontra-se com excesso de sujidades. | Necessário providenciar limpeza periódica. | P-3 | | |

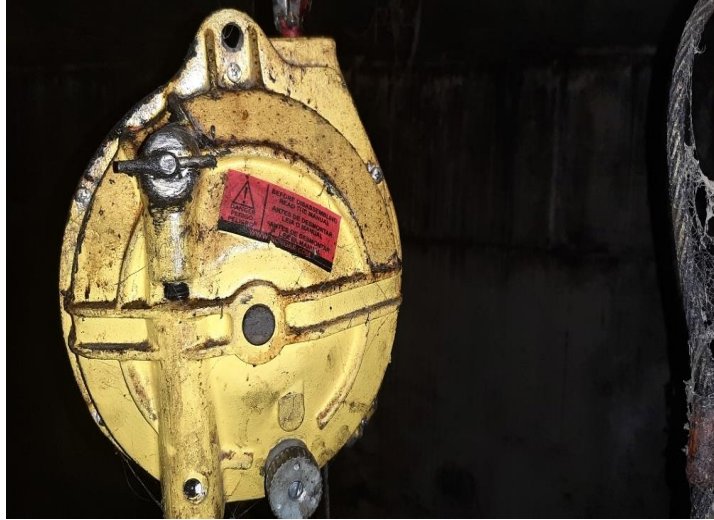
| <div><div><div>GRUPO</div><div></div><div>SINCE 1998 WITH YOU</div></div><div>NORMAS REGULAMENTADORAS</div></div> | | RELATÓRIO DE INSPEÇÃO NR - 35 | | | | | | |
|---|---|---|---|---|---|---|---|---|
| 2 | TRAVA QUEDAS | EXTERNA | INSPEÇÃO | Foi evidenciado que o trava quedas não possui data de última revisão e da próxima inspeção. | Necessário atualizar datas da etiqueta do trava quedas com as próximas revisões e inspeções | P-2 | | |

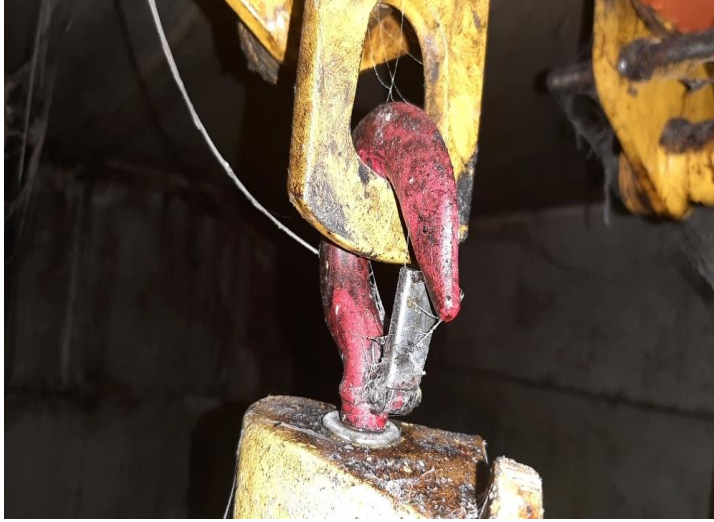
| <div><div><div>GRUPO</div><div></div><div>SINCE 1998 WITH YOU</div></div><div>NORMAS REGULAMENTADORAS</div></div> | | RELATÓRIO DE INSPEÇÃO NR - 35 | | | | | | |
|---|---|---|---|---|---|---|---|---|
| 3 | GANCHO | EXTERNA | INSPEÇÃO | Foi evidenciado que o gancho do trava queda encontra-se em bom estado de conservação. | NADA CONSTA | - | | |

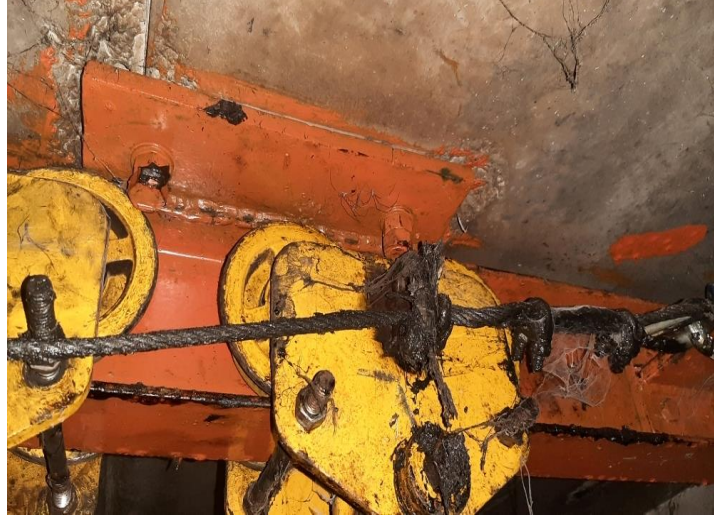
| <div><div><div>GRUPO</div><div></div><div>SINCE 1998 WITH YOU</div></div><div>NORMAS REGULAMENTADORAS</div></div> | | RELATÓRIO DE INSPEÇÃO NR - 35 | | | | | | |
|---|---|---|---|---|---|---|---|---|
| 4 | ESTRUTURA DE FIXAÇÃO | EXTERNA | INSPEÇÃO | Foi evidenciado que fixação do trilho encontra-se em bom estado de conservação.<br>(Lado ponta da praia) | NADA CONSTA | - | | |

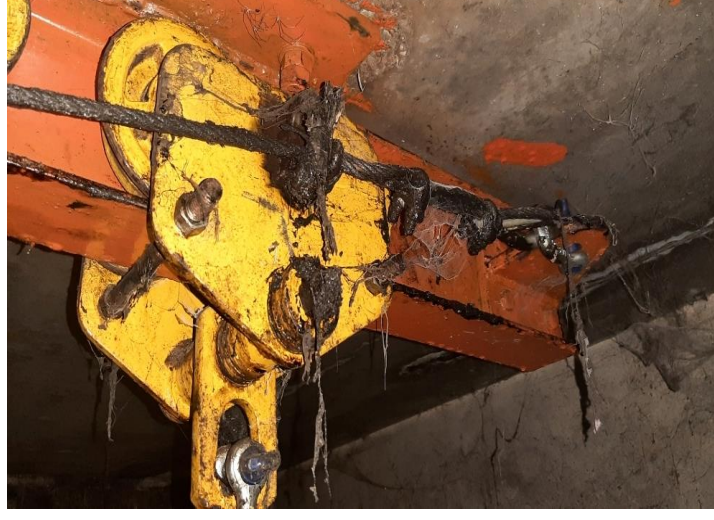
| <div><div><div>GRUPO</div><div></div><div>SINCE 1998 WITH YOU</div></div><div>NORMAS REGULAMENTADORAS</div></div> | | RELATÓRIO DE INSPEÇÃO NR - 35 | | | | | | |
|---|---|---|---|---|---|---|---|---|
| 5 | TROLLEY | EXTERNA | INSPEÇÃO | Foi observado que o trolley 1 do equipamento encontra-se com excesso de sujidades. | Necessário providenciar limpeza periódica. | P-3 | | |

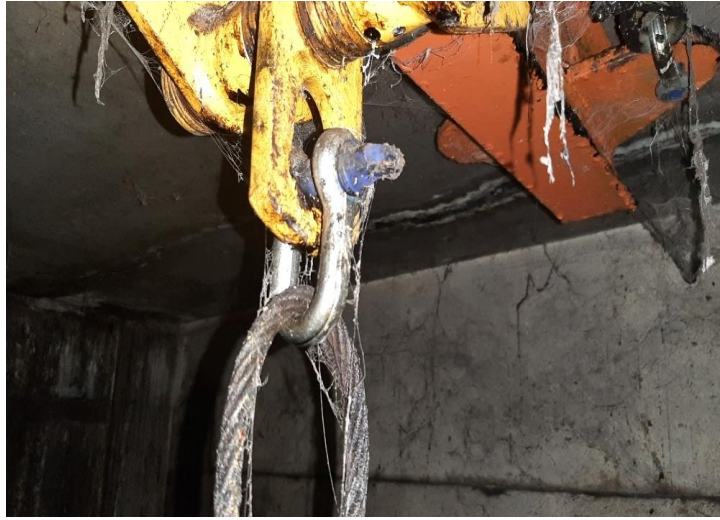
| <div><div><div>GRUPO</div><div></div><div>SINCE 1998 WITH YOU</div></div><div>NORMAS REGULAMENTADORAS</div></div> | | RELATÓRIO DE INSPEÇÃO NR - 35 | | | | | | |
|---|---|---|---|---|---|---|---|---|
| 6 | TROLLEY | EXTERNA | INSPEÇÃO | Foi observado que manilha do trolley 1 encontra-se em bom estado de conservação. | NADA CONSTA | - | | |

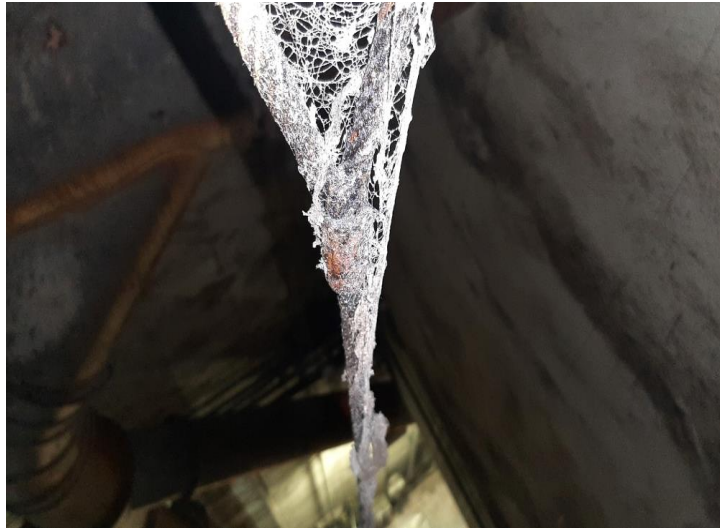
| <div><div><div>GRUPO</div><div></div><div>SINCE 1998 WITH YOU</div></div><div>NORMAS REGULAMENTADORAS</div></div> | | RELATÓRIO DE INSPEÇÃO NR - 35 | | | | | | |
|---|---|---|---|---|---|---|---|---|
| 7 | CABO DE AÇO | EXTERNA | INSPEÇÃO | Foi observado que o cabo de aço encontra-se com excesso de sujidades. | Necessário providenciar limpeza periódica. | P-3 | | |

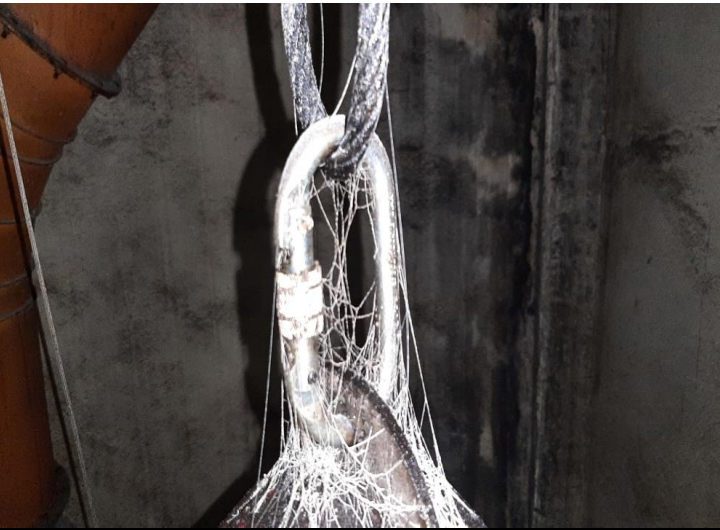
| <div><div><div>GRUPO</div><div></div><div>SINCE 1998 WITH YOU</div></div><div>NORMAS REGULAMENTADORAS</div></div> | | RELATÓRIO DE INSPEÇÃO NR - 35 | | | | | | |
|---|---|---|---|---|---|---|---|---|
| 8 | MOSQUETÃO | EXTERNA | INSPEÇÃO | Foi observado que o mosquetão encontra-se com excesso de sujidades. | Necessário providenciar limpeza periódica. | P-3 | | |

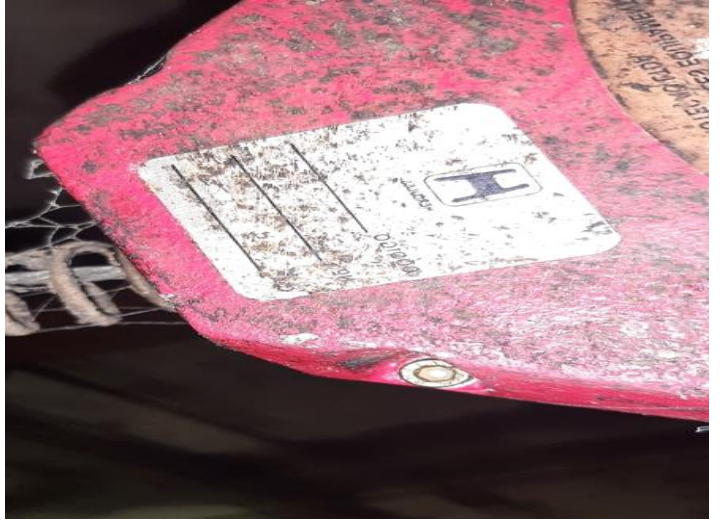
| <div><div><div>GRUPO</div><div></div><div>SINCE 1998 WITH YOU</div></div><div>NORMAS REGULAMENTADORAS</div></div> | | RELATÓRIO DE INSPEÇÃO NR - 35 | | | | | | |
|---|---|---|---|---|---|---|---|---|
| 9 | TRAVA QUEDAS | EXTERNA | INSPEÇÃO | Foi evidenciado que a plaqueta do trava queda encontra-se ilegível, sem informação da última e próxima manutenção | Necessário atualizar datas da etiqueta do trava quedas com as próximas revisões e inspeções | P-2 | | |

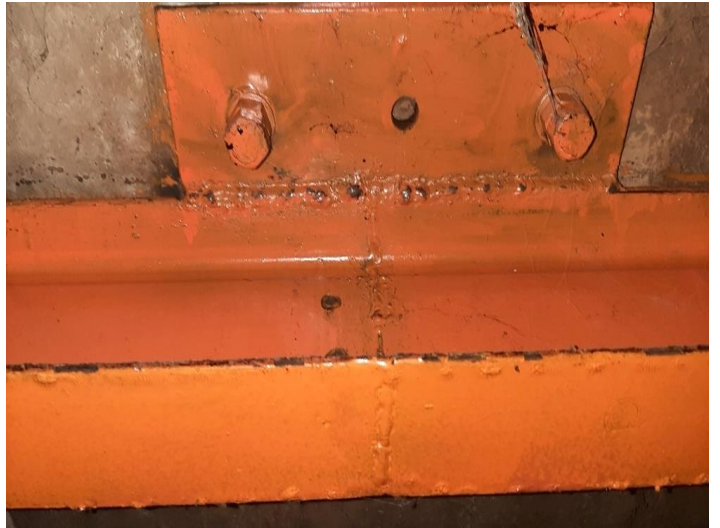
| <div><div><div>GRUPO</div><div></div><div>SINCE 1998 WITH YOU</div></div><div>NORMAS REGULAMENTADORAS</div></div> | | RELATÓRIO DE INSPEÇÃO NR - 35 | | | | | | |
|---|---|---|---|---|---|---|---|---|
| 10 | ESTRUTURA DE FIXAÇÃO | EXTERNA | INSPEÇÃO | Foi observado que fixação interna e solda encontra-se em bom estado de conservação. | NADA CONSTA | - | | |

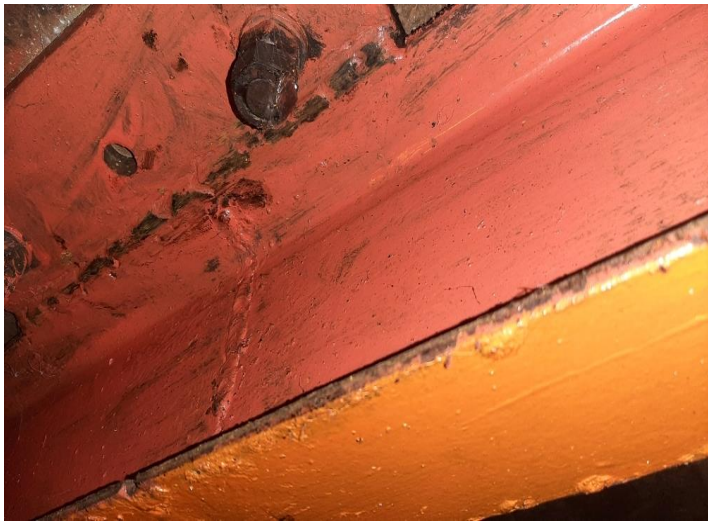
| <div><div><div>GRUPO</div><div></div><div>SINCE 1998 WITH YOU</div></div><div>NORMAS REGULAMENTADORAS</div></div> | | RELATÓRIO DE INSPEÇÃO NR - 35 | | | | <div></div> | |
|---|---|---|---|---|---|---|---|
| 11 | ESTRUTURA DE FIXAÇÃO | EXTERNA | INSPEÇÃO | Foi observado que fixação e solda encontra-se em bom estado de conservação. | NADA CONSTA | - | |

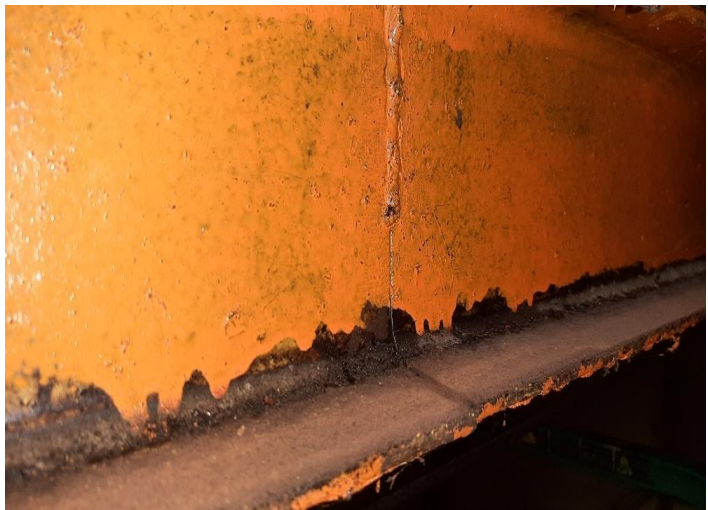
| <div><div><div>GRUPO</div><div></div><div>SINCE 1998 WITH YOU</div></div><div>NORMAS REGULAMENTADORAS</div></div> | | RELATÓRIO DE INSPEÇÃO NR - 35 | | | | <div></div> | |
|---|---|---|---|---|---|---|---|
| 12 | TRILHO | EXTERNA | INSPEÇÃO | Foi observado que o trilho encontra-se com pontos de corrosão. | Necessário tratamento e pintura nos pontos de corrosão do trilho | P-2 | |

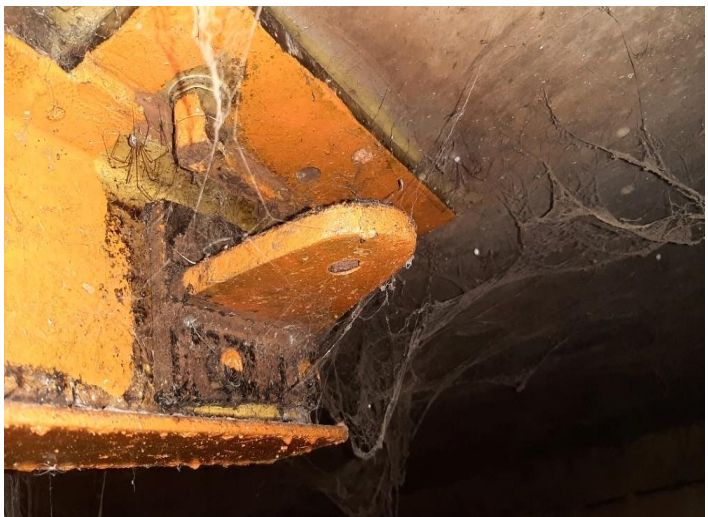
| <div><div><div>GRUPO</div><div></div><div>SINCE 1998 WITH YOU</div></div><div>NORMAS REGULAMENTADORAS</div></div> | | RELATÓRIO DE INSPEÇÃO NR - 35 | | | | <div></div> | |
|---|---|---|---|---|---|---|---|
| 13 | ESTRUTURA DE FIXAÇÃO | EXTERNA | INSPEÇÃO | Foi observado que fixação encontra-se em bom estado de conservação. (Lado centro) | NADA CONSTA | - | |

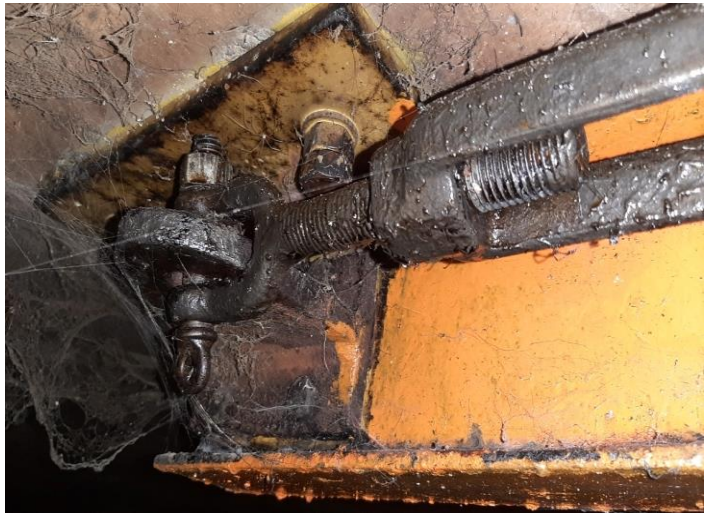
| <div><div><div>GRUPO</div><div></div><div>SINCE 1998 WITH YOU</div></div><div>NORMAS REGULAMENTADORAS</div></div> | | RELATÓRIO DE INSPEÇÃO NR - 35 | | | | <div></div> | |
|---|---|---|---|---|---|---|---|
| 14 | ESTRUTURA DE FIXAÇÃO | EXTERNA | INSPEÇÃO | Foi observado que fixação encontra-se em bom estado de conservação. (Lado centro) | NADA CONSTA | - | |
