## INSPEÇÃO E ENSAIOS NR-35 EM LINHA DE VIDA

### COPERSUCAR – SANTOS/SP

**Moega 5 - Esquerda**

**Número do Relatório:**..... **5845**

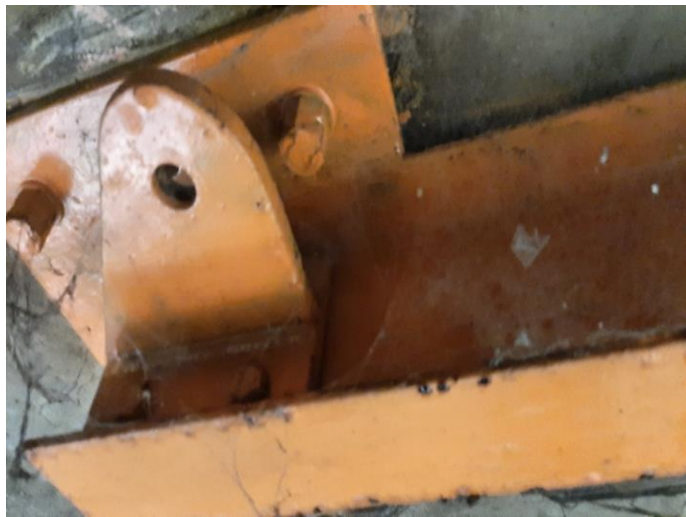
| <div><div><div><div><div></div><div>GRUPO</div><div>SINCE 1998 WITH YOU</div></div><div><div>CONERGE</div><div>NORMAS REGULAMENTADORAS</div></div></div><div></div></div></div> | | RELATÓRIO DE INSPEÇÃO NR - 35 | | | | <div><div><div></div><div>COPERSUCAR</div></div></div> | |
|---|---|---|---|---|---|---|---|
| 1 | ESTRUTURA DE FIXAÇÃO | EXTERNA | INSPEÇÃO | Foi observado que o suporte de fixação do trilho encontra-se em bom estado de conservação.<br>(Lado centro Santos) | NADA CONSTA | - | |

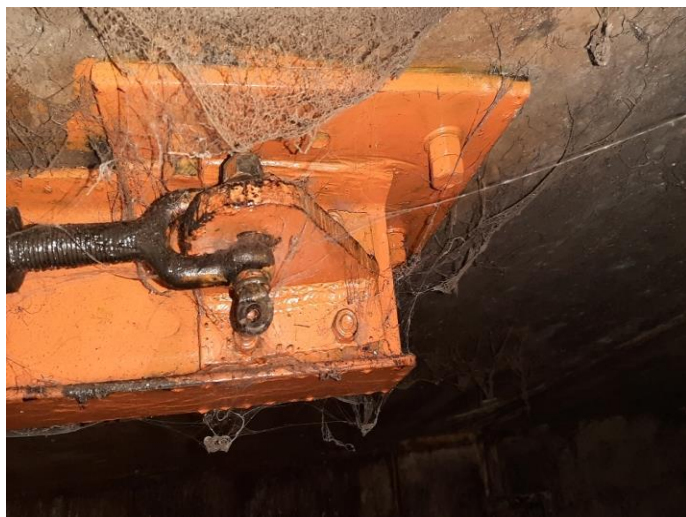
| <div><div><div><div><div></div><div>GRUPO</div><div>SINCE 1998 WITH YOU</div></div><div><div>CONERGE</div><div>NORMAS REGULAMENTADORAS</div></div></div><div></div></div></div> | | RELATÓRIO DE INSPEÇÃO NR - 35 | | | | <div><div><div></div><div>COPERSUCAR</div></div></div> | |
|---|---|---|---|---|---|---|---|
| 2 | ESTRUTURA DE FIXAÇÃO | EXTERNA | INSPEÇÃO | Foi observado que o suporte de fixação do trilho encontra-se em bom estado de conservação.<br>(Lado centro Santos) | NADA CONSTA | - | |

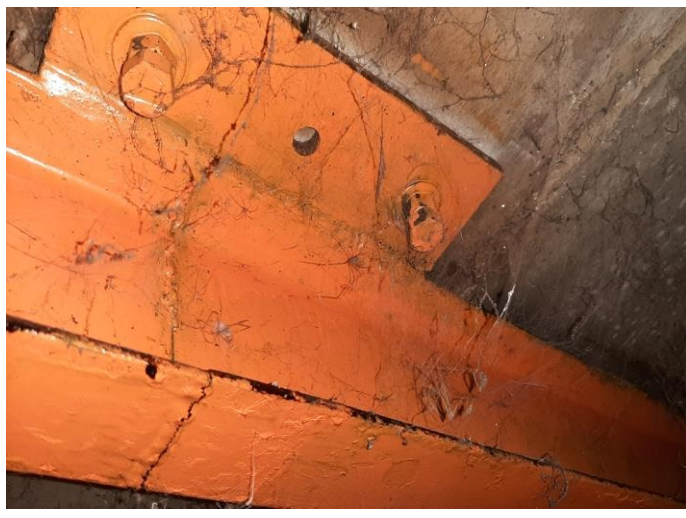
| <div><div><div><div><div></div><div>GRUPO</div><div>SINCE 1998 WITH YOU</div></div><div><div>CONERGE</div><div>NORMAS REGULAMENTADORAS</div></div></div><div></div></div></div> | | RELATÓRIO DE INSPEÇÃO NR - 35 | | | | <div><div><div></div><div>COPERSUCAR</div></div></div> | |
|---|---|---|---|---|---|---|---|
| 3 | ESTRUTURA DE FIXAÇÃO | EXTERNA | INSPEÇÃO | Foi evidenciado que o suporte intermediário e solda encontram-se em bom estado de conservação. | NADA CONSTA | - | |

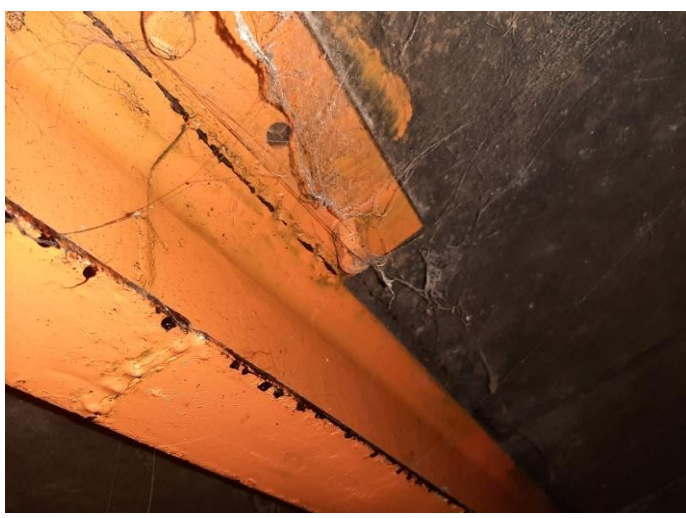
| <div><div><div><div><div></div><div>GRUPO</div><div>SINCE 1998 WITH YOU</div></div><div><div>CONERGE</div><div>NORMAS REGULAMENTADORAS</div></div></div><div></div></div></div> | | RELATÓRIO DE INSPEÇÃO NR - 35 | | | | <div><div><div></div><div>COPERSUCAR</div></div></div> | |
|---|---|---|---|---|---|---|---|
| 4 | ESTRUTURA DE FIXAÇÃO | EXTERNA | INSPEÇÃO | Foi evidenciado que o suporte de fixação interna encontram-se em bom estado de conservação. | NADA CONSTA | - | |

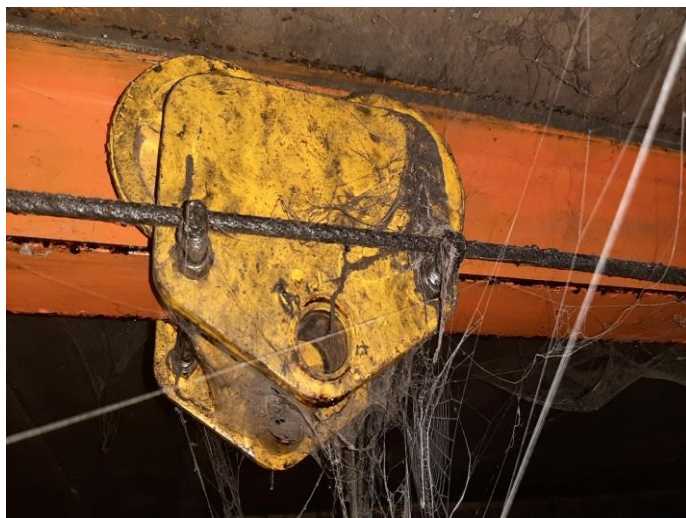
| <div><div><div><div><div></div><div>GRUPO</div><div>SINCE 1998 WITH YOU</div></div><div><div>CONERGE</div><div>NORMAS REGULAMENTADORAS</div></div></div><div></div></div></div> | | RELATÓRIO DE INSPEÇÃO NR - 35 | | | | <div><div><div></div><div>COPERSUCAR</div></div></div> | |
|---|---|---|---|---|---|---|---|
| 5 | TROLLEY | EXTERNA | INSPEÇÃO | Foi evidenciado que o trolley encontram-se desmontado, apoiado no trilho de sustentação. | Necessário reparo e manutenção do trolley que encontra-se apoiado no trilho de sustentação. | P-2 | |

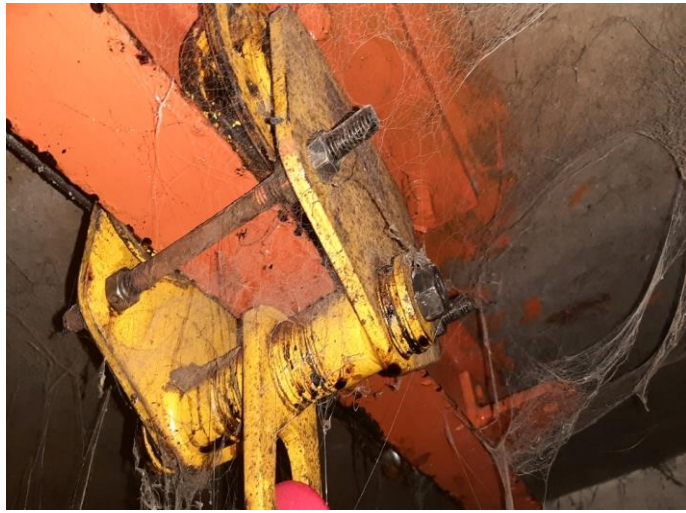
| <div><div><div><div><div></div><div>GRUPO</div><div>SINCE 1998 WITH YOU</div></div><div><div>CONERGE</div><div>NORMAS REGULAMENTADORAS</div></div></div><div></div></div></div> | | RELATÓRIO DE INSPEÇÃO NR - 35 | | | | <div><div><div></div><div>COPERSUCAR</div></div></div> | |
|---|---|---|---|---|---|---|---|
| 6 | TROLLEY 2 | EXTERNA | INSPEÇÃO | Foi evidenciado que o trolley 2 encontram-se com sujidade. | Necessário providenciar a limpeza periódica de sujidade. | P-3 | |

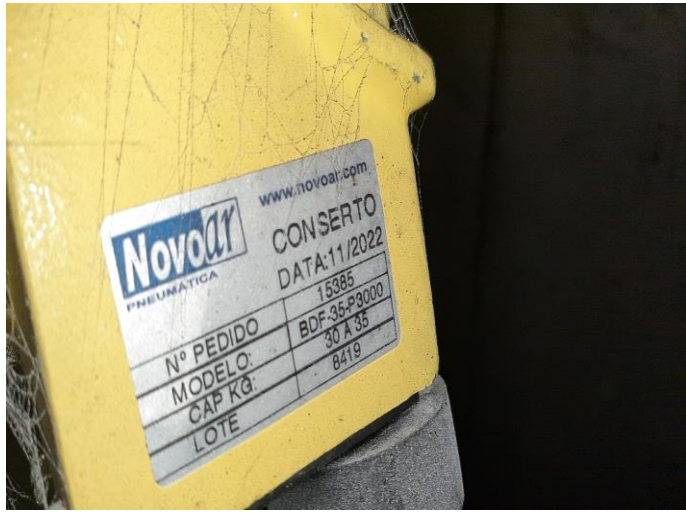
| <div><div><div><div><div></div><div>GRUPO</div><div>SINCE 1998 WITH YOU</div></div><div><div>CONERGE</div><div>NORMAS REGULAMENTADORAS</div></div></div><div></div></div></div> | | RELATÓRIO DE INSPEÇÃO NR - 35 | | | | <div><div><div></div><div>COPERSUCAR</div></div></div> | |
|---|---|---|---|---|---|---|---|
| 7 | TRAVA QUEDA | EXTERNA | INSPEÇÃO | Foi evidenciado que a etiqueta com a data de inspeção e manutenção encontra-se em bom estado de conservação. | NADA CONSTA | - | |

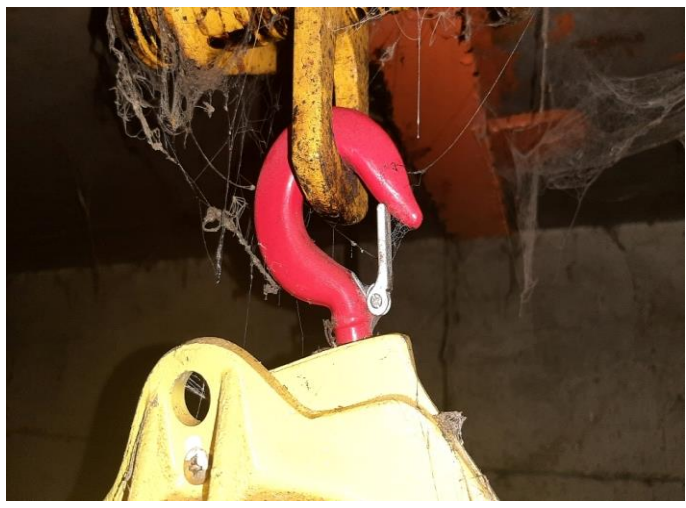
| <div><div><div><div><div></div><div>GRUPO</div><div>SINCE 1998 WITH YOU</div></div><div><div>CONERGE</div><div>NORMAS REGULAMENTADORAS</div></div></div><div></div></div></div> | | RELATÓRIO DE INSPEÇÃO NR - 35 | | | | <div><div><div></div><div>COPERSUCAR</div></div></div> | |
|---|---|---|---|---|---|---|---|
| 8 | GANCHO | EXTERNA | INSPEÇÃO | Foi evidenciado que o gancho do trava queda encontra-se em bom estado de conservação. | NADA CONSTA | - | |

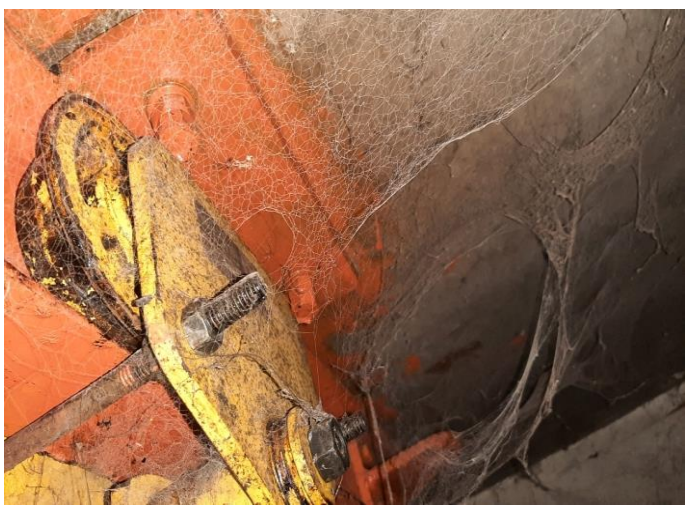
| <div><div><div><div><div></div><div>GRUPO</div><div>SINCE 1998 WITH YOU</div></div><div><div>CONERGE</div><div>NORMAS REGULAMENTADORAS</div></div></div><div></div></div></div> | | RELATÓRIO DE INSPEÇÃO NR - 35 | | | | <div><div><div></div><div>COPERSUCAR</div></div></div> | |
|---|---|---|---|---|---|---|---|
| 9 | ESTRUTURA DE FIXAÇÃO | EXTERNA | INSPEÇÃO | Foi evidenciado que o suporte de fixação encontram-se em bom estado de conservação. (Lado ponta da praia) | NADA CONSTA | - | |

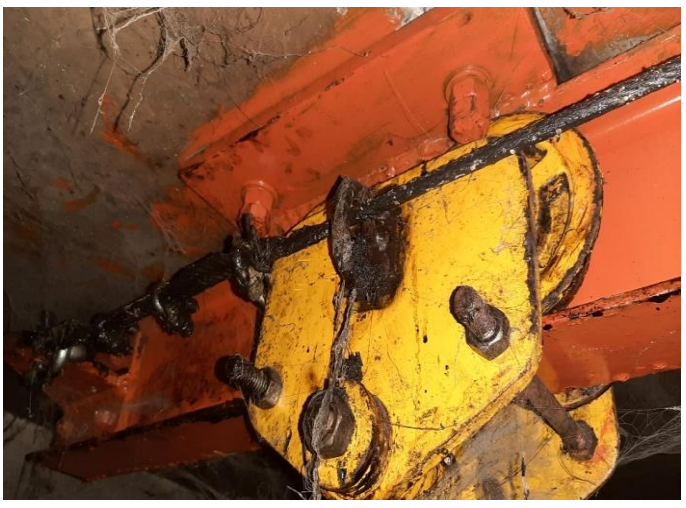
| <div><div><div><div><div></div><div>GRUPO</div><div>SINCE 1998 WITH YOU</div></div><div><div>CONERGE</div><div>NORMAS REGULAMENTADORAS</div></div></div><div></div></div></div> | | RELATÓRIO DE INSPEÇÃO NR - 35 | | | | <div><div><div></div><div>COPERSUCAR</div></div></div> | |
|---|---|---|---|---|---|---|---|
| 10 | ESTRUTURA DE FIXAÇÃO | EXTERNA | INSPEÇÃO | Foi evidenciado que o suporte de fixação encontram-se em bom estado de conservação. (Lado ponta da praia) | NADA CONSTA | - | |
