## INSPEÇÃO E ENSAIOS NR-35 EM LINHA DE VIDA

### COPERSUCAR – SANTOS/SP

### MOEGA 7/8 - ENTRADA DE VAGÕES

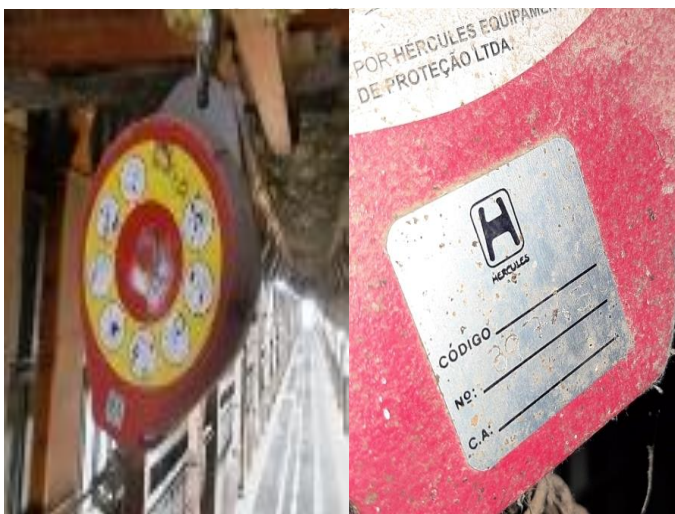
| <div><div>GRUPO</div><div></div><div>SINCE 1998 WITH YOU</div></div> <div>NORMAS REGULAMENTADORAS</div> | | RELATÓRIO DE INSPEÇÃO NR - 35 | | | | | |
|---|---|---|---|---|---|---|---|
| 1 | TRAVA QUEDAS | EXTERNA | INSPEÇÃO | Foi observado que o trava quedas do dispositivo não possui data de última e próxima manutenção. | Necessário regularizar as datas na etiqueta para última e próxima manutenção do trava queda. | P-2 | |

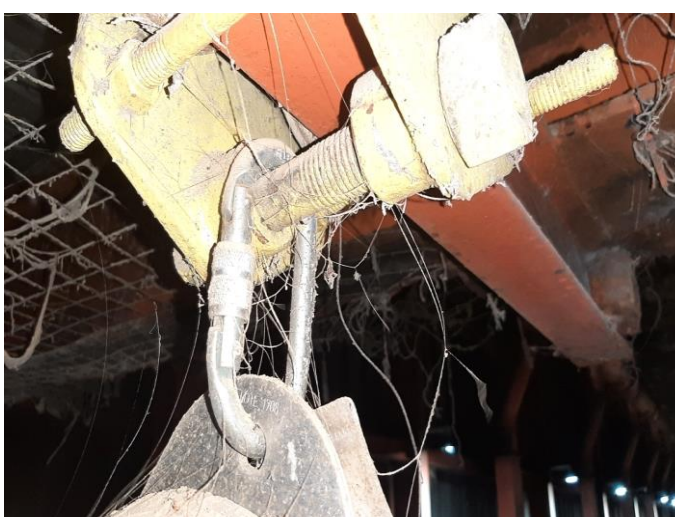
| <div><div>GRUPO</div><div></div><div>SINCE 1998 WITH YOU</div></div> <div>NORMAS REGULAMENTADORAS</div> | | RELATÓRIO DE INSPEÇÃO NR - 35 | | | | | |
|---|---|---|---|---|---|---|---|
| 2 | MOSQUETÃO | EXTERNA | INSPEÇÃO | Foi observado que o mosquetão do trava queda encontra-se em bom estado de conservação. | NADA CONSTA | - | |

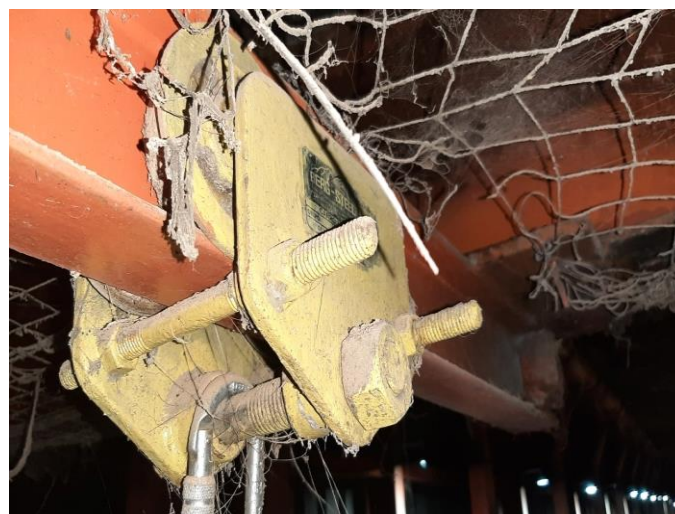
| <div><div>GRUPO</div><div></div><div>SINCE 1998 WITH YOU</div></div> <div>NORMAS REGULAMENTADORAS</div> | | RELATÓRIO DE INSPEÇÃO NR - 35 | | | | | |
|---|---|---|---|---|---|---|---|
| 3 | TROLLEY | EXTERNA | INSPEÇÃO | Foi observado que o trolley do equipamento encontra-se com sujeidade | Necessário providenciar a limpeza periódica do equipamento. | P-3 | |

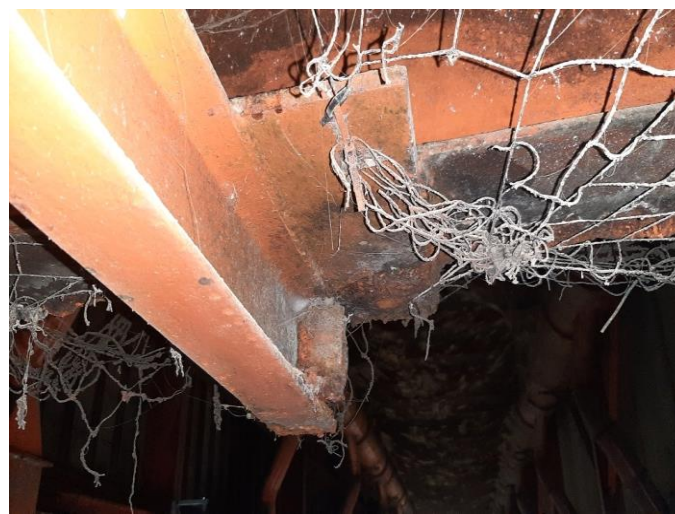
| <div><div>GRUPO</div><div></div><div>SINCE 1998 WITH YOU</div></div> <div>NORMAS REGULAMENTADORAS</div> | | RELATÓRIO DE INSPEÇÃO NR - 35 | | | | | |
|---|---|---|---|---|---|---|---|
| 4 | ESTUTURA DE FIXAÇÃO | EXTERNA | INSPEÇÃO | Foi observado que o suporte de fixação encontra-se com corrosão e sujidade. | Necessário providenciar o reparo da corrosão e limpeza periódica da sujidade. (Lado centro Santos) | P-2 | |

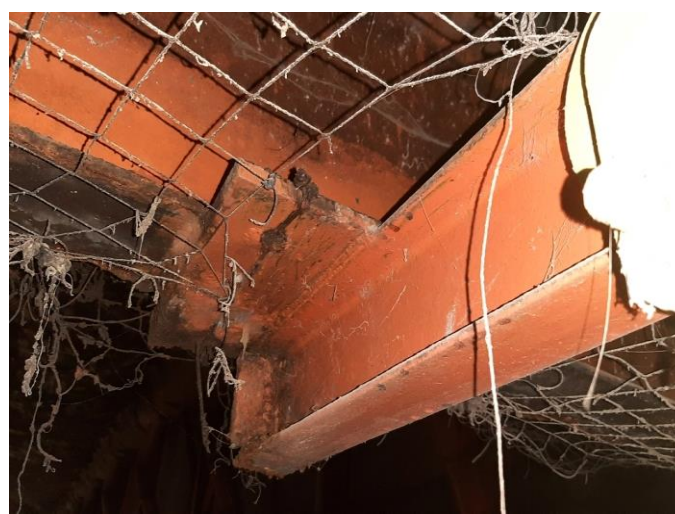
| <div><div>GRUPO</div><div></div><div>SINCE 1998 WITH YOU</div></div> <div>NORMAS REGULAMENTADORAS</div> | | RELATÓRIO DE INSPEÇÃO NR - 35 | | | | | |
|---|---|---|---|---|---|---|---|
| 5 | ESTUTURA DE FIXAÇÃO | EXTERNA | INSPEÇÃO | Foi observado que o suporte de fixação encontra-se com corrosão e sujidade. | Necessário providenciar o reparo da corrosão e limpeza periódica da sujidade. (Lado centro Santos) | P-2 | |

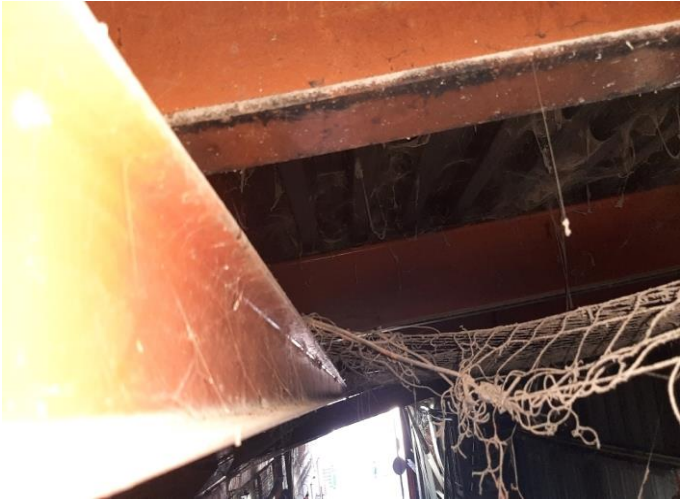
| <div><div><div>GRUPO</div><div></div><div>SINCE 1998 WITH YOU</div></div><div><b>CONERGE</b></div><div>NORMAS REGULAMENTADORAS</div></div> | | RELATÓRIO DE INSPEÇÃO NR - 35 | | | | <div></div> | |
|---|---|---|---|---|---|---|---|
| 6 | ESTUTURA DE FIXAÇÃO | EXTERNA | INSPEÇÃO | Foi observado que o suporte trilho do equipamento encontra-se com sujeidade | Necessário providenciar a limpeza periódica do equipamento. | P-3 | |

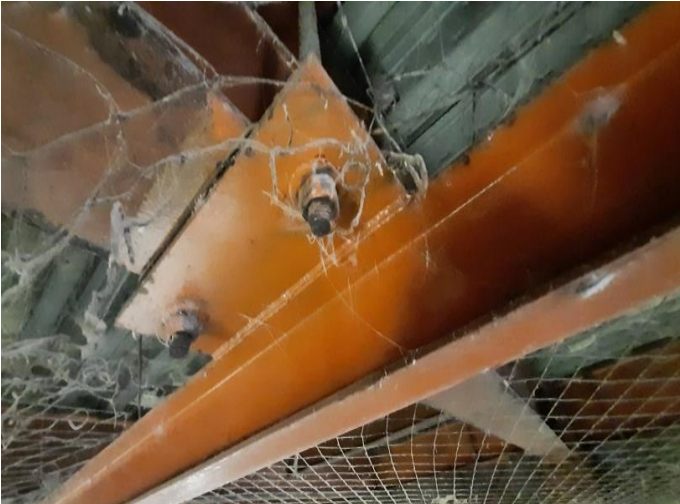
| <div><div><div>GRUPO</div><div></div><div>SINCE 1998 WITH YOU</div></div><div><b>CONERGE</b></div><div>NORMAS REGULAMENTADORAS</div></div> | | RELATÓRIO DE INSPEÇÃO NR - 35 | | | | <div></div> | |
|---|---|---|---|---|---|---|---|
| 7 | ESTUTURA DE FIXAÇÃO | EXTERNA | INSPEÇÃO | Foi observado que a fixação interna encontra-se em bom estado de conservação. | NADA CONSTA | - | |

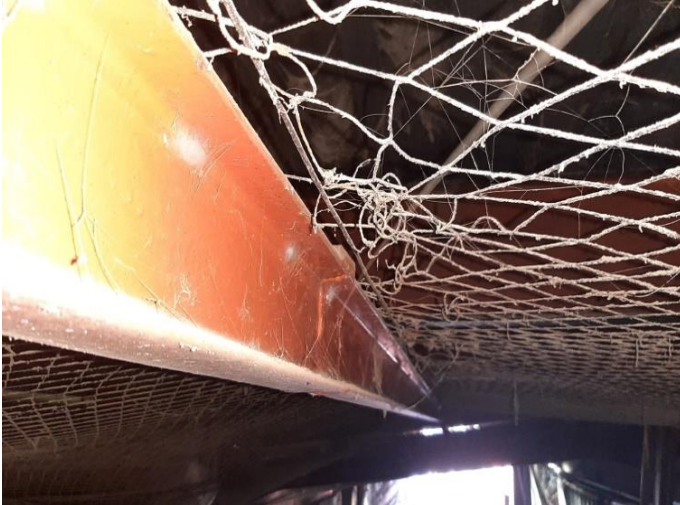
| <div><div><div>GRUPO</div><div></div><div>SINCE 1998 WITH YOU</div></div><div><b>CONERGE</b></div><div>NORMAS REGULAMENTADORAS</div></div> | | RELATÓRIO DE INSPEÇÃO NR - 35 | | | | <div></div> | |
|---|---|---|---|---|---|---|---|
| 8 | ESTUTURA DE FIXAÇÃO | EXTERNA | INSPEÇÃO | Foi observado que o suporte trilho do equipamento encontra-se com sujeidade | Necessário providenciar a limpeza periódica do equipamento. | P-3 | |

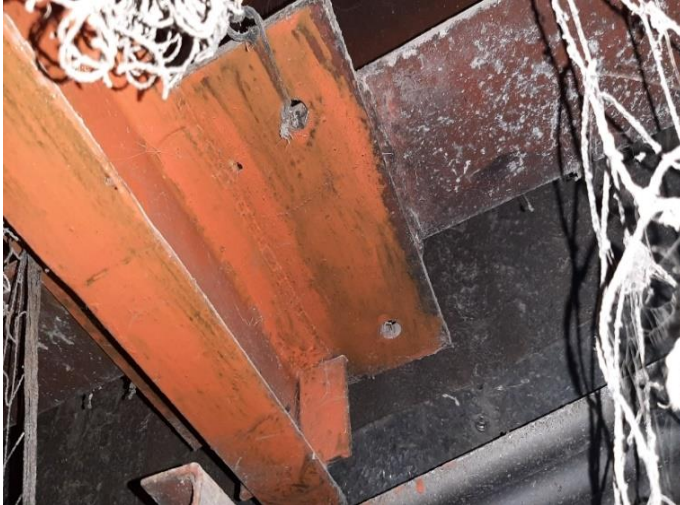
| <div><div><div>GRUPO</div><div></div><div>SINCE 1998 WITH YOU</div></div><div><b>CONERGE</b></div><div>NORMAS REGULAMENTADORAS</div></div> | | RELATÓRIO DE INSPEÇÃO NR - 35 | | | | <div></div> | |
|---|---|---|---|---|---|---|---|
| 9 | ESTUTURA DE FIXAÇÃO | EXTERNA | INSPEÇÃO | Foi observado que o suporte de fixação encontra-se com início de processo corrosivo. | Necessário providenciar o reparo do suporte de fixação.<br>(Lado ponta da praia) | P-2 | |

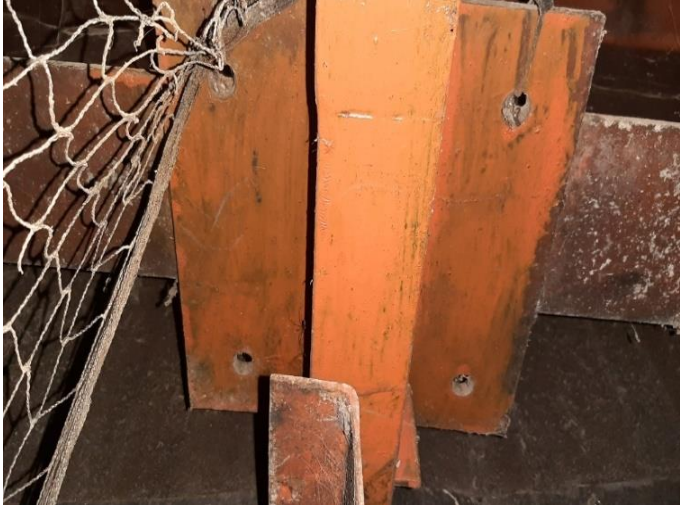
| <div><div><div>GRUPO</div><div></div><div>SINCE 1998 WITH YOU</div></div><div><b>CONERGE</b></div><div>NORMAS REGULAMENTADORAS</div></div> | | RELATÓRIO DE INSPEÇÃO NR - 35 | | | | <div></div> | |
|---|---|---|---|---|---|---|---|
| 10 | ESTUTURA DE FIXAÇÃO | EXTERNA | INSPEÇÃO | Foi observado que o suporte de fixação encontra-se com início de processo corrosivo. | Necessário providenciar o reparo do suporte de fixação.<br>(Lado ponta da praia) | P-2 | |
