INSPEÇÃO E ENSAIOS NR-35 EM LINHA DE VIDA

COPERSUCAR – SANTOS/SP

ARMAZÉM 20.21 - MOEGA 2

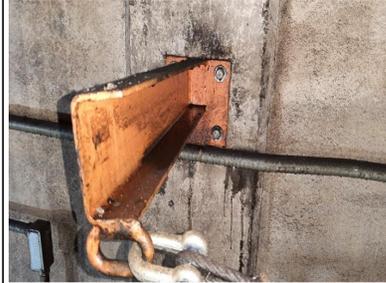
Nº	LOCAL INSPECIONADO	TIPO DE INSPEÇÃO	ITEM	SITUAÇÃO ENCONTRADA	RECOMENDAÇÃO	PRIORIDADE	FOTO
1	ESTRUTURA DE FIXAÇÃO	EXTERNA	INSPEÇÃO	Foi observado que o suporte de fixação encontra-se com sujidade. (Lado entrada)	Necessário realizar limpeza periódica.	P-3

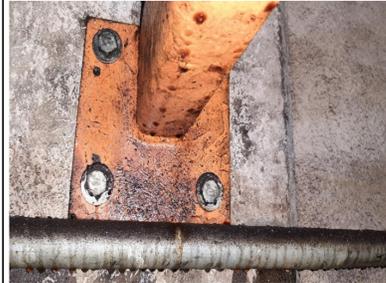
2	ESTRUTURA DE FIXAÇÃO	EXTERNA	INSPEÇÃO	Foi evidenciado que a base de fixação do suporte encontra-se em bom estado de conservação. (Lado entrada)	NADA CONSTA	-

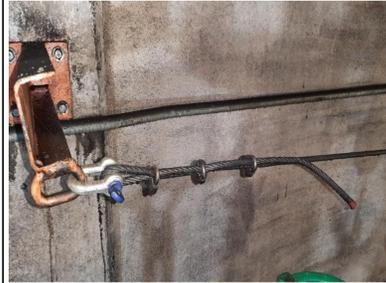
3	CABO DE AÇO	EXTERNA	INSPEÇÃO	Foi evidenciado que cabo de aço encontra-se sem sapatilho e PM incorreta	Necessário realizar a instalação do sapatilho e ajustar a PM conforme distância entre grampos.	P-2

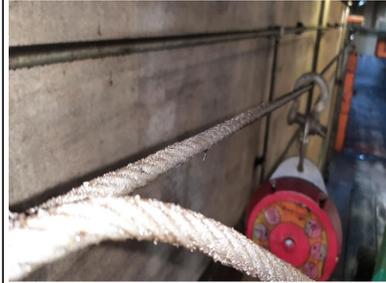
4	CABO DE AÇO	EXTERNA	INSPEÇÃO	Foi observado que o cabo de aço encontra-se com sujidade.	Necessário realizar limpeza periódica.	P-3

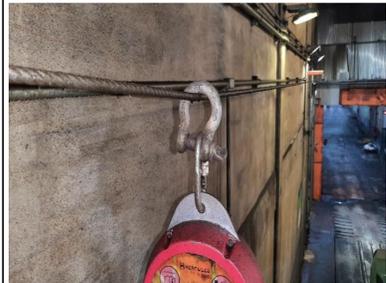
5	MANILHA	EXTERNA	INSPEÇÃO	Foi evidenciado que a manilha da linha de vida encontra-se em bom estado de conservação. (Lado entrada)	NADA CONSTA	-

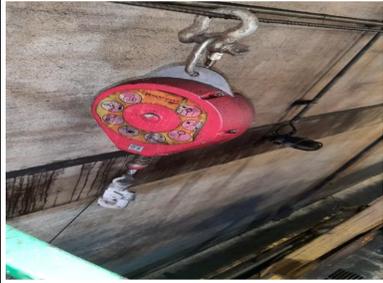
Nº	LOCAL INSPECIONADO	TIPO DE INSPEÇÃO	ITEM	SITUAÇÃO ENCONTRADA	RECOMENDAÇÃO	PRIORIDADE	FOTO
6	TRAVA QUEDAS	EXTERNA	INSPEÇÃO	Foi observado que o trava quedas encontra-se com sujeidade.	Necessário realizar limpeza periódica.	P-3

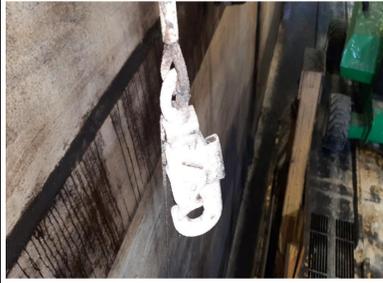
7	GANCHO	EXTERNA	INSPEÇÃO	Foi observado que o gancho encontra-se com sujeidade.	Necessário realizar limpeza periódica.	P-3

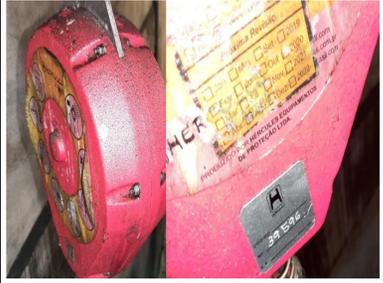
8	TRAVA QUEDA	EXTERNA	INSPEÇÃO	Foi evidenciado que o trava queda não possui na etiqueta de manutenção data da última e próxima revisão	Necessário providenciar atualização de datas na etiqueta da última e próxima revisão .	P-2

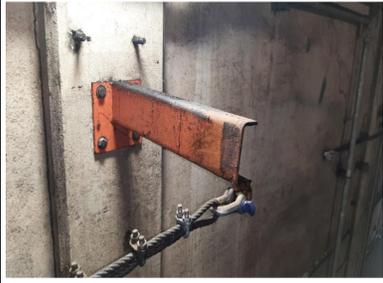
9	ESTRUTURA DE FIXAÇÃO	EXTERNA	INSPEÇÃO	Foi observado que o suporte de fixação encontra-se com sujeidade. (Lado saída)	Necessário realizar limpeza periódica.	P-3

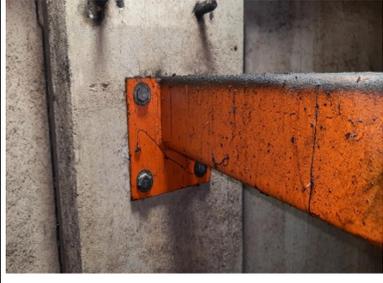
10	ESTRUTURA DE FIXAÇÃO	EXTERNA	INSPEÇÃO	Foi observado que a fixação do suporte encontra-se em bom estado de conservação. (Lado saída)	NADA CONSTA	-

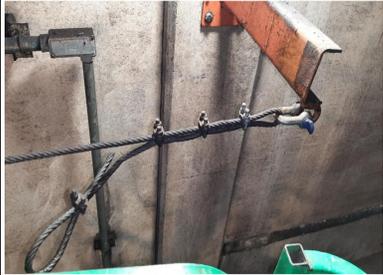
Nº	LOCAL INSPECIONADO	TIPO DE INSPEÇÃO	ITEM	SITUAÇÃO ENCONTRADA	RECOMENDAÇÃO	PRIORIDADE	FOTO
11	CABO DE AÇO	EXTERNA	INSPEÇÃO	Foi evidenciado que cabo de aço encontra-se sem sapatilho e PM incorreta (Lado saída)	Necessário realizar a instalação do sapatilho e ajustar a PM conforme distância entre grampos.	P-2

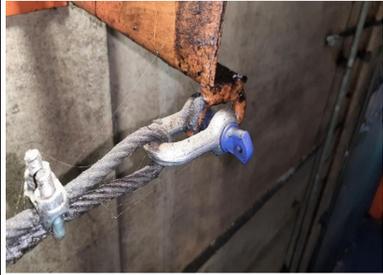
12	MANILHA	EXTERNA	INSPEÇÃO	Foi evidenciado que a manilha da linha de vida encontra-se em bom estado de conservação.(Lado saída)	NADA CONSTA	-
