| RELATÓRIO DE INSPEÇÃO NR-29 | | Relatório 29-0041 | Página 1 |

LAUDO CONFORME NR-29

COPABO INFRA - SANTOS/SP

CAMINHÃO MUNCK EVO-1377 e GUINDASTE ARTICULADO HIDRÁULICO

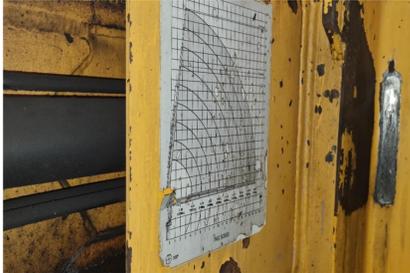
| Nº | LOCAL INSPECIONADO | TIPO DE INSPEÇÃO | SITUAÇÃO ENCONTRADA | RECOMENDAÇÃO | PRIORIDADE | FOTO |
|---|---|---|---|---|---|---|
| 1 | TABELA DE IÇAMENTO | INSPEÇÃO | Foi evidenciado que a tabela de içamento encontra-se bom estado de conservação | NADA CONSTA | - | |

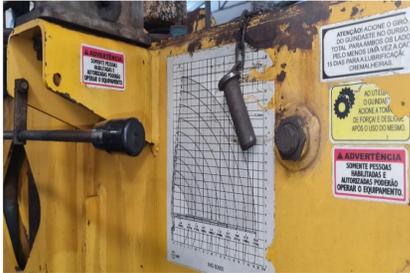
| Nº | LOCAL INSPECIONADO | TIPO DE INSPEÇÃO | SITUAÇÃO ENCONTRADA | RECOMENDAÇÃO | PRIORIDADE | FOTO |
|---|---|---|---|---|---|---|
| 2 | ETIQUETAS DE ADVERTÊNCIA | INSPEÇÃO | Foi evidenciado que o equipamento possui etiquetas de advertência. | NADA CONSTA | - | |

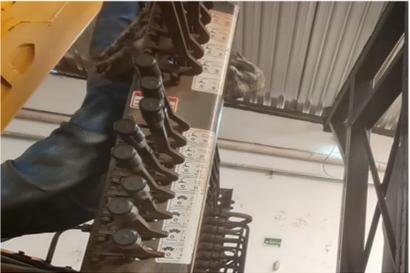
| Nº | LOCAL INSPECIONADO | TIPO DE INSPEÇÃO | SITUAÇÃO ENCONTRADA | RECOMENDAÇÃO | PRIORIDADE | FOTO |
|---|---|---|---|---|---|---|
| 3 | ETIQUETAS DE IDENTIFICAÇÃO COMANDOS | INSPEÇÃO | Durante a inspeção foi evidenciado que as etiquetas de identificação dos comandos estão em bom estado de conservação. | NADA CONSTA | - | |

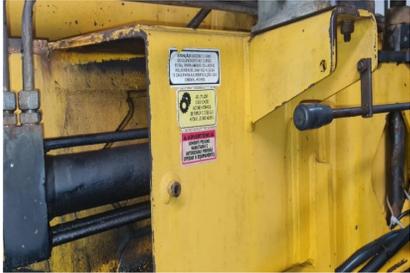
| Nº | LOCAL INSPECIONADO | TIPO DE INSPEÇÃO | SITUAÇÃO ENCONTRADA | RECOMENDAÇÃO | PRIORIDADE | FOTO |
|---|---|---|---|---|---|---|
| 4 | ETIQUETAS DE ADVERTÊNCIA | INSPEÇÃO | Foi evidenciado que o equipamento possui etiquetas de advertência. | NADA CONSTA | - | |

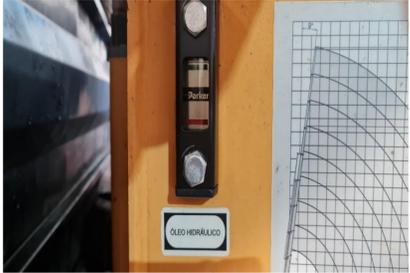
| Nº | LOCAL INSPECIONADO | TIPO DE INSPEÇÃO | SITUAÇÃO ENCONTRADA | RECOMENDAÇÃO | PRIORIDADE | FOTO |
|---|---|---|---|---|---|---|
| 5 | NÍVEL DE ÓLEO | INSPEÇÃO | Foi evidenciado que o nível de óleo encontra-se em bom estado de conservação | NADA CONSTA | - | |

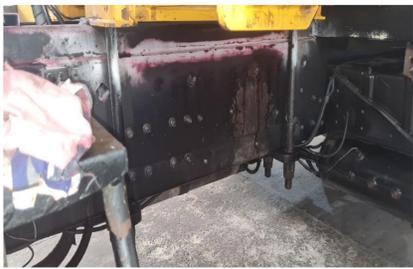
| Nº | LOCAL INSPECIONADO | TIPO DE INSPEÇÃO | SITUAÇÃO ENCONTRADA | RECOMENDAÇÃO | PRIORIDADE | FOTO |
|---|---|---|---|--|---|---|
| 6 | PARAFUSO DE FIXAÇÃO - LADO MOTORISTA | INSPEÇÃO | Foi evidenciado que os parafusos de fixação do guindaste no chassi encontra-se em bom estado de conservação | NADA CONSTA | - | |

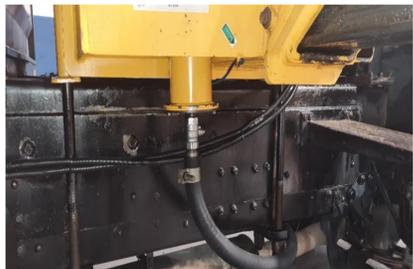
| Nº | LOCAL INSPECIONADO | TIPO DE INSPEÇÃO | SITUAÇÃO ENCONTRADA | RECOMENDAÇÃO | PRIORIDADE | FOTO |
|---|---|---|---|--|---|---|
| 7 | PARAFUSO DE FIXAÇÃO - LADO OPOSTO MOTORISTA | INSPEÇÃO | Foi evidenciado que os parafusos de fixação do guindaste no chassi encontra-se em bom estado de conservação | NADA CONSTA | - | |

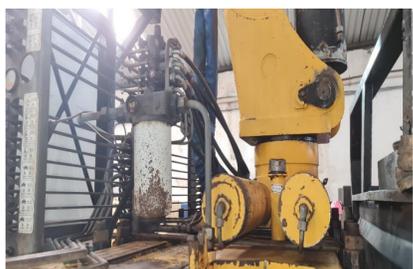
| Nº | LOCAL INSPECIONADO | TIPO DE INSPEÇÃO | SITUAÇÃO ENCONTRADA | RECOMENDAÇÃO | PRIORIDADE | FOTO |
|---|---|---|---|--|---|---|
| 8 | CILINDROS LADO MOTORISTA | INSPEÇÃO | Foi evidenciado que os cilindros do guindaste encontra-se com corrosão. | Necessário providenciar tratamento e pintura nos cilindros do guindaste. | P-3 | |

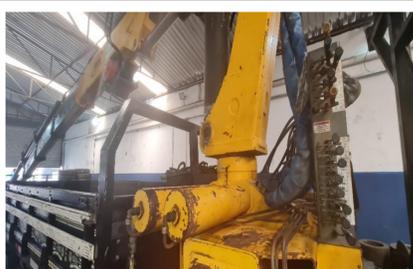
| Nº | LOCAL INSPECIONADO | TIPO DE INSPEÇÃO | SITUAÇÃO ENCONTRADA | RECOMENDAÇÃO | PRIORIDADE | FOTO |
|---|---|---|---|--|---|---|
| 9 | CILINDROS LADO OPOSTO MOTORISTA | INSPEÇÃO | Foi evidenciado que os cilindros do guindaste encontra-se com corrosão. | Necessário providenciar tratamento e pintura nos cilindros do guindaste. | P-3 | |

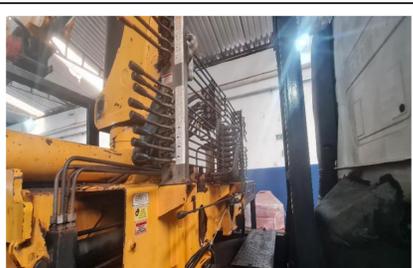
| Nº | LOCAL INSPECIONADO | TIPO DE INSPEÇÃO | SITUAÇÃO ENCONTRADA | RECOMENDAÇÃO | PRIORIDADE | FOTO |
|---|---|---|---|--|---|---|
| 10 | SISTEMA DE COMANDO | INSPEÇÃO | O sistema de comando de guindaste encontra-se em bom estado de conservação | NADA CONSTA | - | |

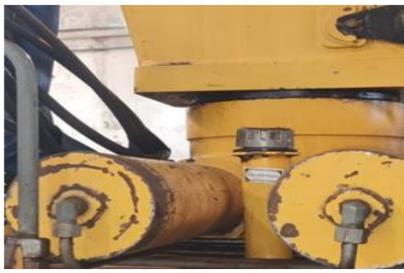
| Nº | LOCAL INSPECIONADO | TIPO DE INSPEÇÃO | SITUAÇÃO ENCONTRADA | RECOMENDAÇÃO | PRIORIDADE | FOTO |
|---|---|---|---|---|---|---|
| 11 | POSTO DE ABASTECIMENTO | INSPEÇÃO | Foi evidenciado que o posto de abastecimento de óleo hidráulico encontra-se em bom estado de conservação. | NADA CONSTA | - | |

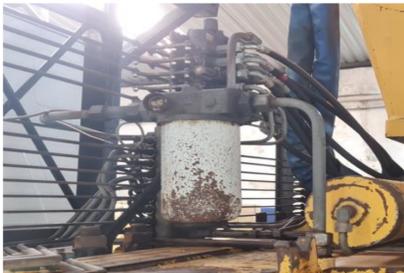
| Nº | LOCAL INSPECIONADO | TIPO DE INSPEÇÃO | SITUAÇÃO ENCONTRADA | RECOMENDAÇÃO | PRIORIDADE | FOTO |
|---|---|---|---|---|---|---|
| 12 | FILTRO DE ÓLEO | INSPEÇÃO | Foi evidenciado que o filtro de óleo encontra-se com corrosão | Necessário providenciar tratamento e pintura no filtro de óleo | P-2 | |

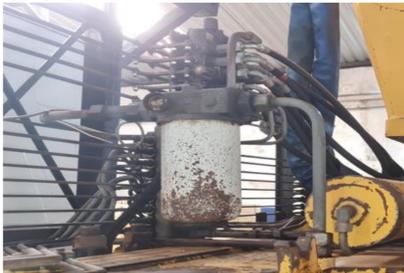
| Nº | LOCAL INSPECIONADO | TIPO DE INSPEÇÃO | SITUAÇÃO ENCONTRADA | RECOMENDAÇÃO | PRIORIDADE | FOTO |
|---|---|---|---|---|---|---|
| 13 | MANÔMETRO | INSPEÇÃO | Foi evidenciado que o manômetro encontra-se danificado | Necessário providenciar substituição de manômetro devidamente calibrado. | P-1 | |

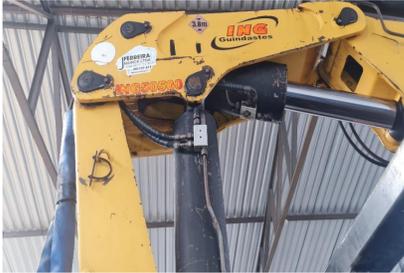
| Nº | LOCAL INSPECIONADO | TIPO DE INSPEÇÃO | SITUAÇÃO ENCONTRADA | RECOMENDAÇÃO | PRIORIDADE | FOTO |
|---|---|---|---|---|---|---|
| 14 | CAPACIDADE | INSPEÇÃO | Foi evidenciado que o equipamento não possui identificação de capacidade. | Necessário providenciar etiqueta ou pintura da com a informação da capacidade do equipamento. | P-2 | |

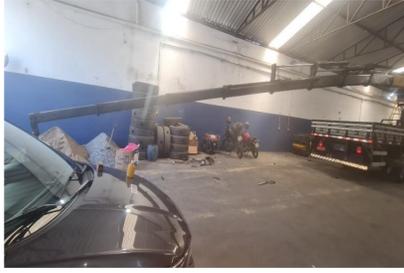
| Nº | LOCAL INSPECIONADO | TIPO DE INSPEÇÃO | SITUAÇÃO ENCONTRADA | RECOMENDAÇÃO | PRIORIDADE | FOTO |
|---|---|---|---|---|---|---|
| 15 | LANÇA | INSPEÇÃO | Foi evidenciado que a lança encontra-se com a lubrificação em dia. | NADA CONSTA | - | |

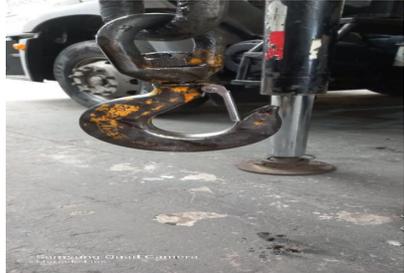
| Nº | LOCAL INSPECIONADO | TIPO DE INSPEÇÃO | SITUAÇÃO ENCONTRADA | RECOMENDAÇÃO | PRIORIDADE | FOTO |
|---|---|---|---|---|---|---|
| 16 | TRAVA DO GANCHO | INSPEÇÃO | Foi evidenciado que a trava do gancho encontra-se em bom estado de conservação. | NADA CONSTA | - | |

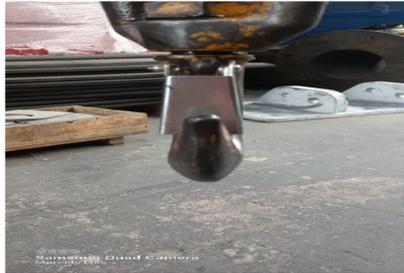
| Nº | LOCAL INSPECIONADO | TIPO DE INSPEÇÃO | SITUAÇÃO ENCONTRADA | RECOMENDAÇÃO | PRIORIDADE | FOTO |
|---|---|---|---|---|---|---|
| 17 | GANCHO | INSPEÇÃO | Foi evidenciado que o gancho encontra-se em bom estado de conservação. | NADA CONSTA | - | |

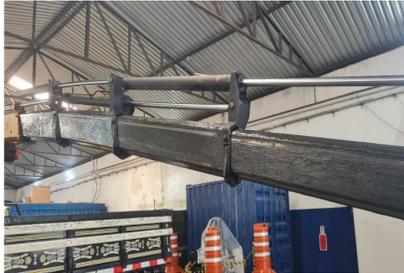
| Nº | LOCAL INSPECIONADO | TIPO DE INSPEÇÃO | SITUAÇÃO ENCONTRADA | RECOMENDAÇÃO | PRIORIDADE | FOTO |
|---|---|---|---|---|---|---|
| 18 | PISTÃO 1 | INSPEÇÃO | Foi evidenciado que o pistão encontra-se em bom estado de conservação | NADA CONSTA | - | |

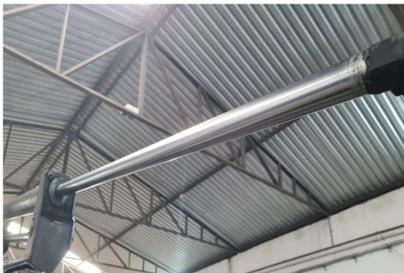
| Nº | LOCAL INSPECIONADO | TIPO DE INSPEÇÃO | SITUAÇÃO ENCONTRADA | RECOMENDAÇÃO | PRIORIDADE | FOTO |
|---|---|---|---|---|---|---|
| 19 | PISTÃO 2 | INSPEÇÃO | Foi evidenciado que o pistão encontra-se em bom estado de conservação | NADA CONSTA | - | |

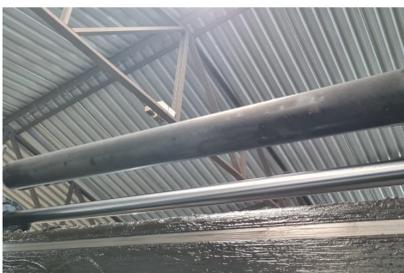
| Nº | LOCAL INSPECIONADO | TIPO DE INSPEÇÃO | SITUAÇÃO ENCONTRADA | RECOMENDAÇÃO | PRIORIDADE | FOTO |
|---|---|---|---|---|---|---|
| 20 | PISTÃO 3 | INSPEÇÃO | Foi evidenciado que o pistão encontra-se em bom estado de conservação | NADA CONSTA | - | |

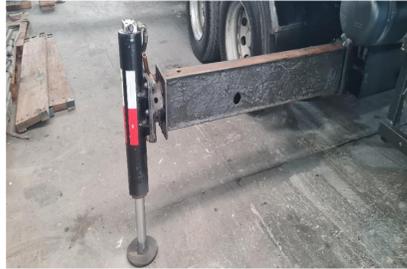
| Nº | LOCAL INSPECIONADO | TIPO DE INSPEÇÃO | SITUAÇÃO ENCONTRADA | RECOMENDAÇÃO | PRIORIDADE | FOTO |
|---|--|---|---|---|---|---|
| 21 | SAPATA DE APOIO - LADO MOTORISTA TRASEIRO | INSPEÇÃO | Foi evidenciado que a sapata de apoio encontra-se em bom estado de conservação. | NADA CONSTA | - | |

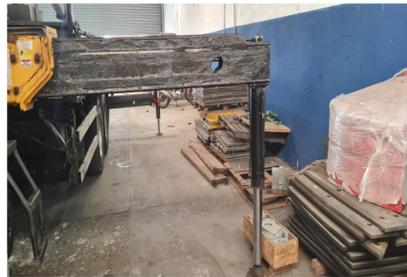
| Nº | LOCAL INSPECIONADO | TIPO DE INSPEÇÃO | SITUAÇÃO ENCONTRADA | RECOMENDAÇÃO | PRIORIDADE | FOTO |
|---|--|---|---|---|---|---|
| 22 | SAPATA DE APOIO - LADO MOTORISTA FRENTE | INSPEÇÃO | Foi evidenciado que a sapata de apoio encontra-se em bom estado de conservação. | NADA CONSTA | - | |

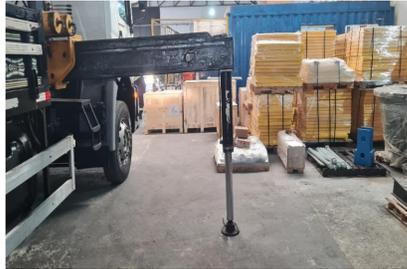
| Nº | LOCAL INSPECIONADO | TIPO DE INSPEÇÃO | SITUAÇÃO ENCONTRADA | RECOMENDAÇÃO | PRIORIDADE | FOTO |
|---|--|---|---|---|---|---|
| 23 | SAPATA DE APOIO - LADO OPOSTO MOTORISTA FRENTE | INSPEÇÃO | Foi evidenciado que a sapata de apoio encontra-se em bom estado de conservação. | NADA CONSTA | - | |

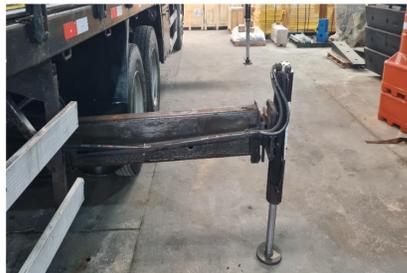
| Nº | LOCAL INSPECIONADO | TIPO DE INSPEÇÃO | SITUAÇÃO ENCONTRADA | RECOMENDAÇÃO | PRIORIDADE | FOTO |
|---|--|---|---|---|---|---|
| 24 | SAPATA DE APOIO - LADO OPOSTO MOTORISTA TRASEIRO | INSPEÇÃO | Foi evidenciado que a sapata de apoio encontra-se em bom estado de conservação. | NADA CONSTA | - | |

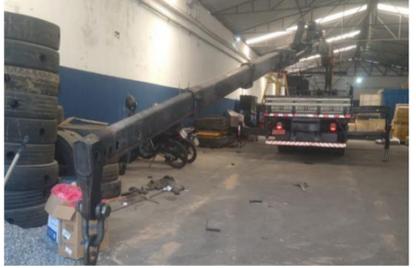
| Nº | LOCAL INSPECIONADO | TIPO DE INSPEÇÃO | SITUAÇÃO ENCONTRADA | RECOMENDAÇÃO | PRIORIDADE | FOTO |
|---|---|---|--|---|---|---|
| 26 | LANÇA | ENSAIO END'S | Foi Realizado ensaio de Medição de Espessura por Ultrassom. | NADA CONSTA | - | |

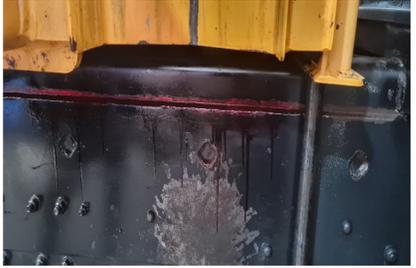
| Nº | LOCAL INSPECIONADO | TIPO DE INSPEÇÃO | SITUAÇÃO ENCONTRADA | RECOMENDAÇÃO | PRIORIDADE | FOTO |
|---|---|---|--|---|---|---|
| 27 | ESTRUTURA | ENSAIO END'S | Foi Realizado ensaio de Líquido Penetrante nas soldas do equipamento. | NADA CONSTA | - | |

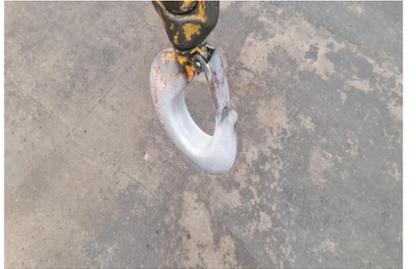
| Nº | LOCAL INSPECIONADO | TIPO DE INSPEÇÃO | SITUAÇÃO ENCONTRADA | RECOMENDAÇÃO | PRIORIDADE | FOTO |
|---|---|---|--|---|---|---|
| 28 | GANCHO | ENSAIO END'S | Foi Realizado ensaio de Líquido Penetrante no gancho do equipamento. | NADA CONSTA | - | |

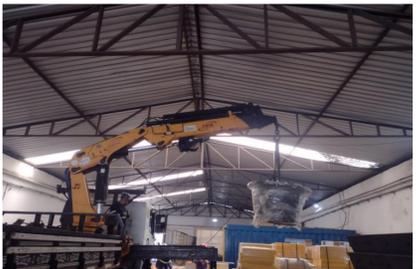
| Nº | LOCAL INSPECIONADO | TIPO DE INSPEÇÃO | SITUAÇÃO ENCONTRADA | RECOMENDAÇÃO | PRIORIDADE | FOTO |
|---|---|---|--|---|---|---|
| 29 | GUINDASTE | TESTE DE CARGA | Foi realizado o teste de capacidade de carga do equipamento com um total de 2 toneladas. | NADA CONSTA | - | |

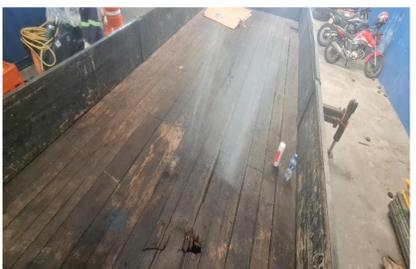
| Nº | LOCAL INSPECIONADO | TIPO DE INSPEÇÃO | SITUAÇÃO ENCONTRADA | RECOMENDAÇÃO | PRIORIDADE | FOTO |
|---|---|---|--|---|---|---|
| 30 | BASCULANTE | INSPEÇÃO | Foi evidenciado que o basculante encontra com danificado, contendo aberturas. | Necessário realizar a substituição dos trechos danificados. | P-2 | |

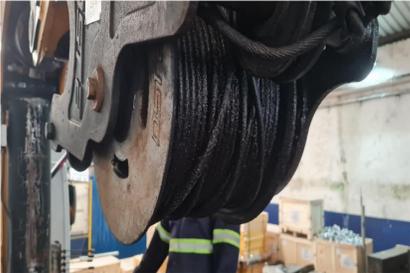
| Nº | LOCAL INSPECIONADO | TIPO DE INSPEÇÃO | SITUAÇÃO ENCONTRADA | RECOMENDAÇÃO | PRIORIDADE | FOTO |
|---|---|---|--|---|---|---|
| 31 | CABO DE AÇO | INSPEÇÃO | Foi evidenciado que o cabo de aço encontra-se em bom estado de conservação e lubrificação. | NADA CONSTA | - | |

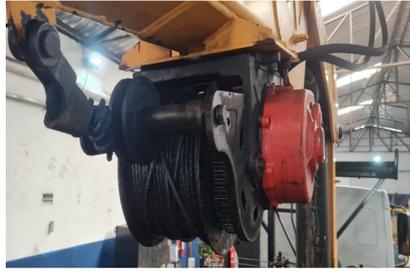
| Nº | LOCAL INSPECIONADO | TIPO DE INSPEÇÃO | SITUAÇÃO ENCONTRADA | RECOMENDAÇÃO | PRIORIDADE | FOTO |
|---|---|---|--|---|---|---|
| 32 | DROMO | INSPEÇÃO | Foi evidenciado que o dromo encontra-se em bom estado de conservação. | NADA CONSTA | - | |

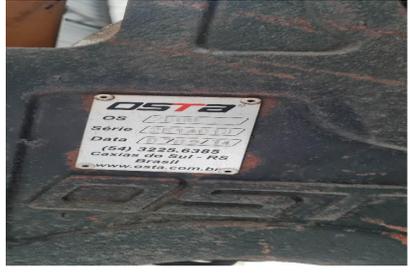
| Nº | LOCAL INSPECIONADO | TIPO DE INSPEÇÃO | SITUAÇÃO ENCONTRADA | RECOMENDAÇÃO | PRIORIDADE | FOTO |
|---|---|---|--|---|---|---|
| 33 | PLAQUETA GUINDASTE | INSPEÇÃO | Foi evidenciado que o equipamento possui plaqueta contendo os dados técnicos | NADA CONSTA | - | |

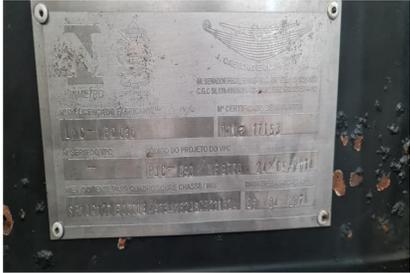
| Nº | LOCAL INSPECIONADO | TIPO DE INSPEÇÃO | SITUAÇÃO ENCONTRADA | RECOMENDAÇÃO | PRIORIDADE | FOTO |
|---|---|---|--|---|---|---|
| 34 | PLAQUETA CAMINHÃO | INSPEÇÃO | Foi evidenciado que o equipamento possui plaqueta contendo os dados técnicos | NADA CONSTA | - | |

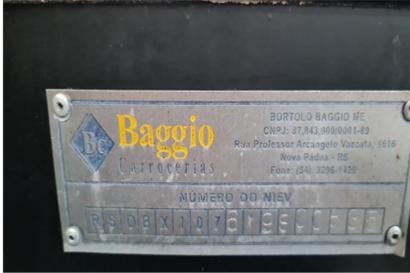
| Nº | LOCAL INSPECIONADO | TIPO DE INSPEÇÃO | SITUAÇÃO ENCONTRADA | RECOMENDAÇÃO | PRIORIDADE | FOTO |
|---|---|---|--|---|---|---|
| 35 | PLAQUETA CARROCERIA | INSPEÇÃO | Foi evidenciado que o equipamento possui plaqueta contendo os dados técnicos | NADA CONSTA | - | |

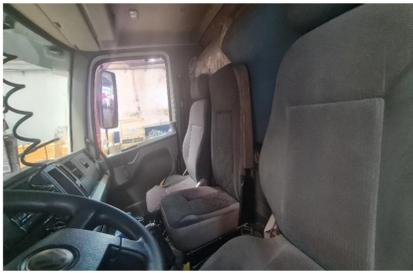
| Nº | LOCAL INSPECIONADO | TIPO DE INSPEÇÃO | SITUAÇÃO ENCONTRADA | RECOMENDAÇÃO | PRIORIDADE | FOTO |
|---|---|---|---|---|---|---|
| 36 | CABINE | INSPEÇÃO | Foi evidenciado que a cabine encontra-se em bom estado de conservação. | NADA CONSTA | - | |

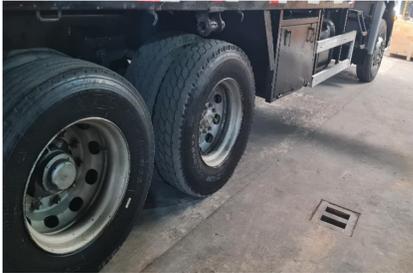
| Nº | LOCAL INSPECIONADO | TIPO DE INSPEÇÃO | SITUAÇÃO ENCONTRADA | RECOMENDAÇÃO | PRIORIDADE | FOTO |
|---|---|---|---|---|---|---|
| 37 | PNEUS LADO OPOSTO MOTORISTA | INSPEÇÃO | Foi evidenciado que os pneus encontram-se em bom estado de conservação. | NADA CONSTA | - | |

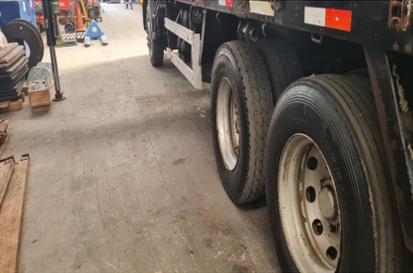
| Nº | LOCAL INSPECIONADO | TIPO DE INSPEÇÃO | SITUAÇÃO ENCONTRADA | RECOMENDAÇÃO | PRIORIDADE | FOTO |
|---|---|---|---|---|---|---|
| 38 | PNEUS LADO MOTORISTA | INSPEÇÃO | Foi evidenciado que os pneus encontram-se em bom estado de conservação. | NADA CONSTA | - | |

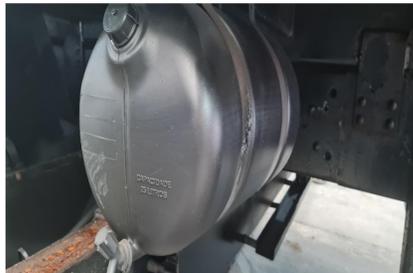
| Nº | LOCAL INSPECIONADO | TIPO DE INSPEÇÃO | SITUAÇÃO ENCONTRADA | RECOMENDAÇÃO | PRIORIDADE | FOTO |
|---|--|---|---|---|---|---|
| 41 | TANQUE DE ÁGUA | INSPEÇÃO | Foi evidenciado que o tanque de água encontra-se em bom estado de conservação. | NADA CONSTA | - | |

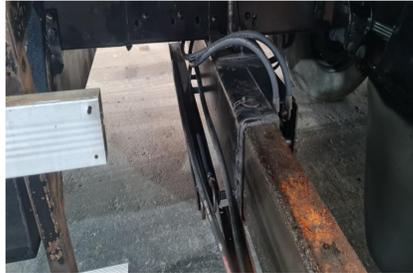
| Nº | LOCAL INSPECIONADO | TIPO DE INSPEÇÃO | SITUAÇÃO ENCONTRADA | RECOMENDAÇÃO | PRIORIDADE | FOTO |
|---|--|---|---|---|---|---|
| 42 | ESTRUTURA DO PONTO DE FIXAÇÃO - TRASEIRO LADO OPOSTO MOTORISTA | INSPEÇÃO | Foi evidenciado que a estrutura encontra-se com corrosão. | Necessário realizar tratamento e pintura. | P-3 | |

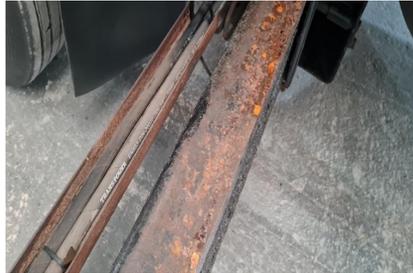
| Nº | LOCAL INSPECIONADO | TIPO DE INSPEÇÃO | SITUAÇÃO ENCONTRADA | RECOMENDAÇÃO | PRIORIDADE | FOTO |
|---|--|---|---|---|---|---|
| 43 | ESTRUTURA DO PONTO DE FIXAÇÃO - TRASEIRO LADO MOTORISTA | INSPEÇÃO | Foi evidenciado que a estrutura encontra-se com corrosão. | Necessário realizar tratamento e pintura. | P-3 | |

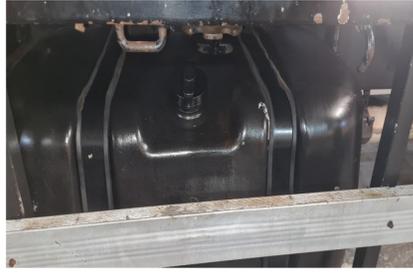
| Nº | LOCAL INSPECIONADO | TIPO DE INSPEÇÃO | SITUAÇÃO ENCONTRADA | RECOMENDAÇÃO | PRIORIDADE | FOTO |
|---|--|---|---|---|---|---|
| 44 | TANQUE DE COMBUSTÍVEL | INSPEÇÃO | Foi evidenciado que o tanque de combustível encontra-se em bom estado de conservação. | NADA CONSTA | - | |

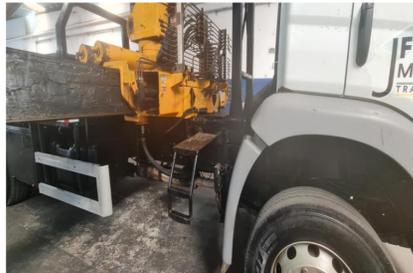
| Nº | LOCAL INSPECIONADO | TIPO DE INSPEÇÃO | SITUAÇÃO ENCONTRADA | RECOMENDAÇÃO | PRIORIDADE | FOTO |
|---|--|---|---|---|---|---|
| 45 | ESCADA ACESSO | INSPEÇÃO | Foi evidenciado que a escada não possui guarda corpo. | Recomenda-se instalação de guarda corpo para evitar queda a parte perigosas do caminhão e facilitar o acesso ao operador. | P-3 | |

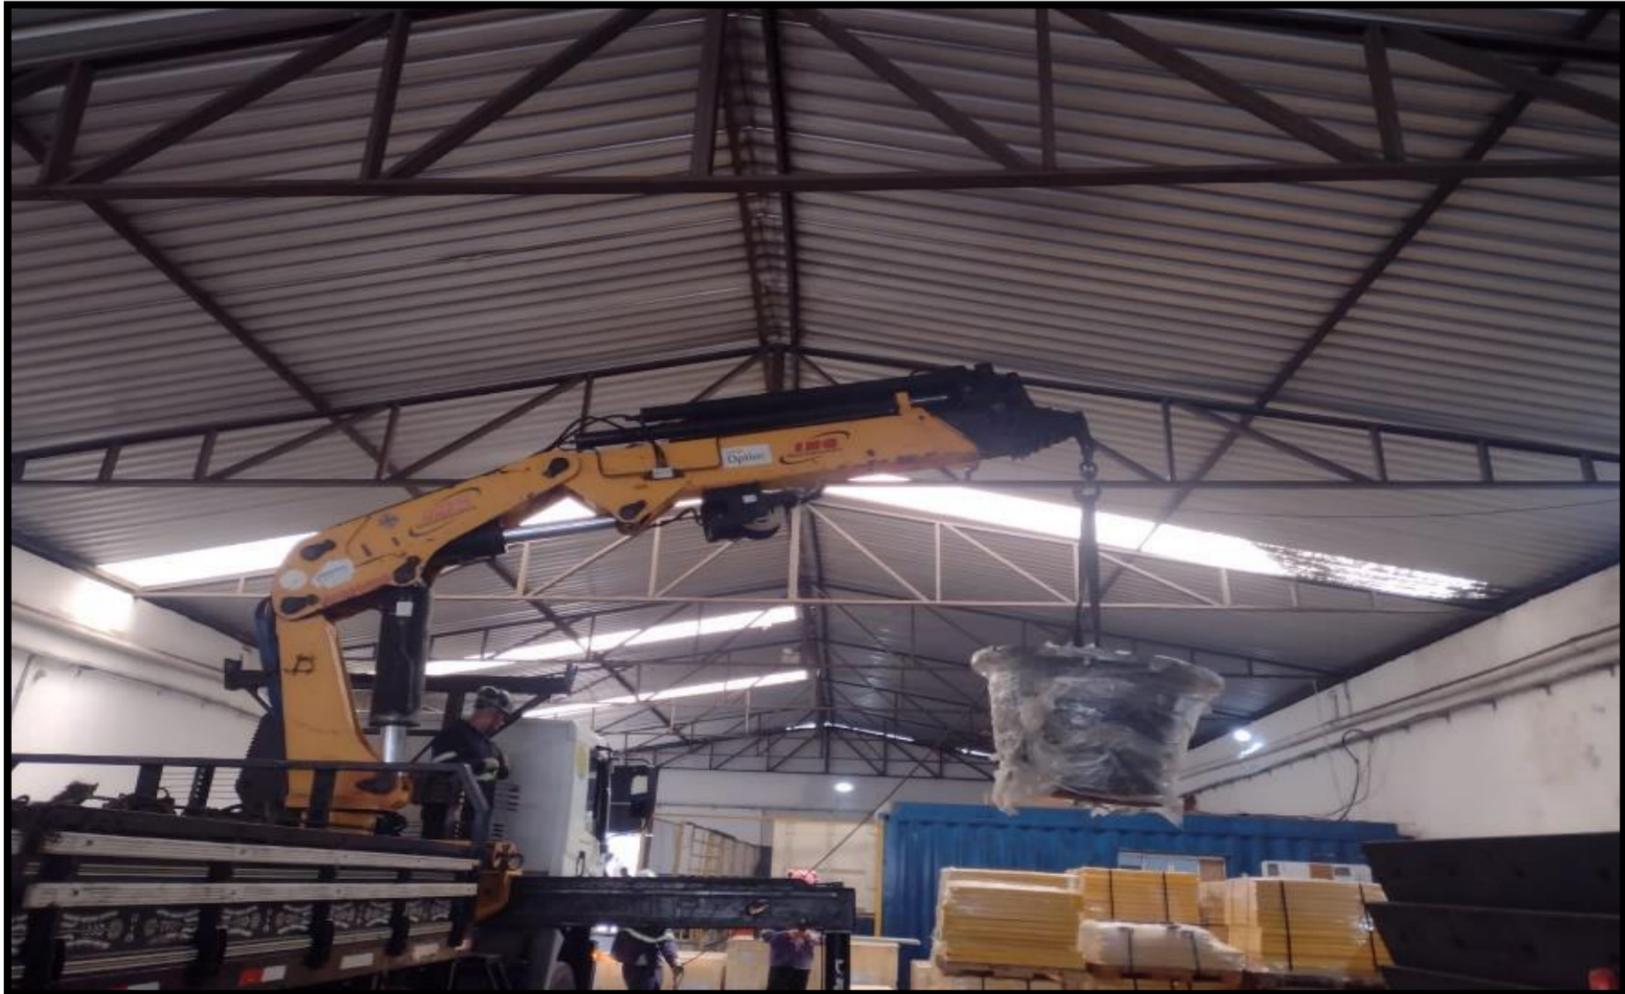
Foi realizado teste de carga estática operacional na ponte rolante
LAUDO : APROVADO

Durante a inspeção, foi realizado no dia 15/01/2024 o ensaio de Teste Carga Operacional, onde foi utilizado uma carga pesando no total de 2 toneladas, durante cinco minutos obtendo resultados satisfatórios.
