| RELATÓRIO DE INSPEÇÃO<br>NR-11 | | Relatório 11-00383 | Página 1 |

# INSPEÇÃO DE INTEGRIDADE CONFORME NR-11

## SUZANO PAPEL E CELULOSE

### DEMAG 45 TON MP1 SAI ENROLADEIRA

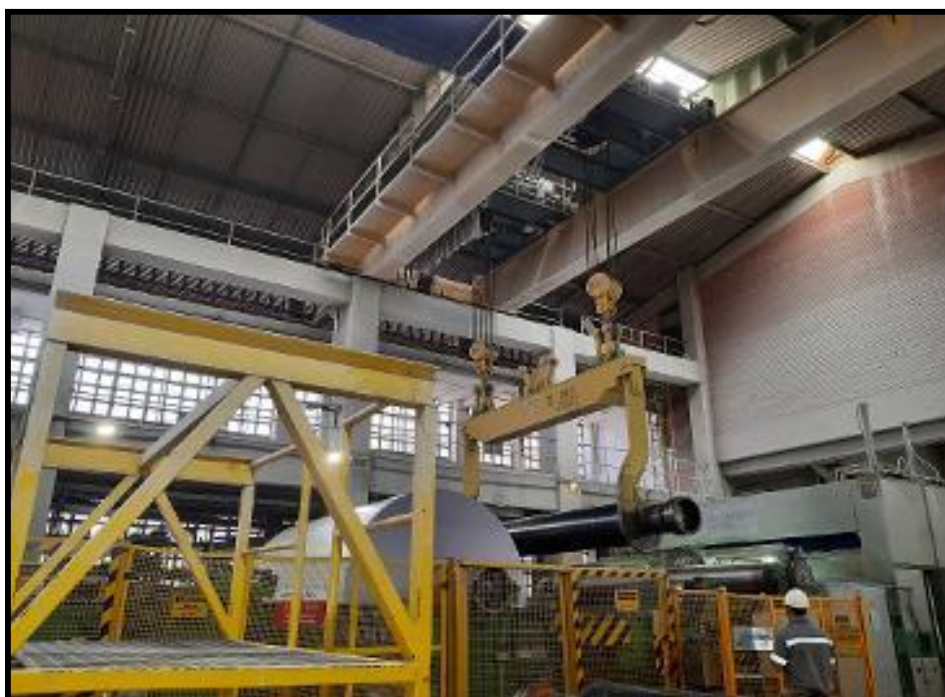
| Foi realizado teste de carga estática operacional na ponte rolante<br><b>LAUDO : APROVADO</b> |

| Durante a inspeção, foi realizado Teste por Carga obtendo resultados satisfatórios. |
