| RELATÓRIO DE INSPEÇÃO<br>NR-11 | Relatório | 11-00379 | Página |

# INSPEÇÃO DE INTEGRIDADE CONFORME NR-11

## SUZANO PAPEL E CELULOSE

## STAHL 6 TON INTROD ESTANG COATER B

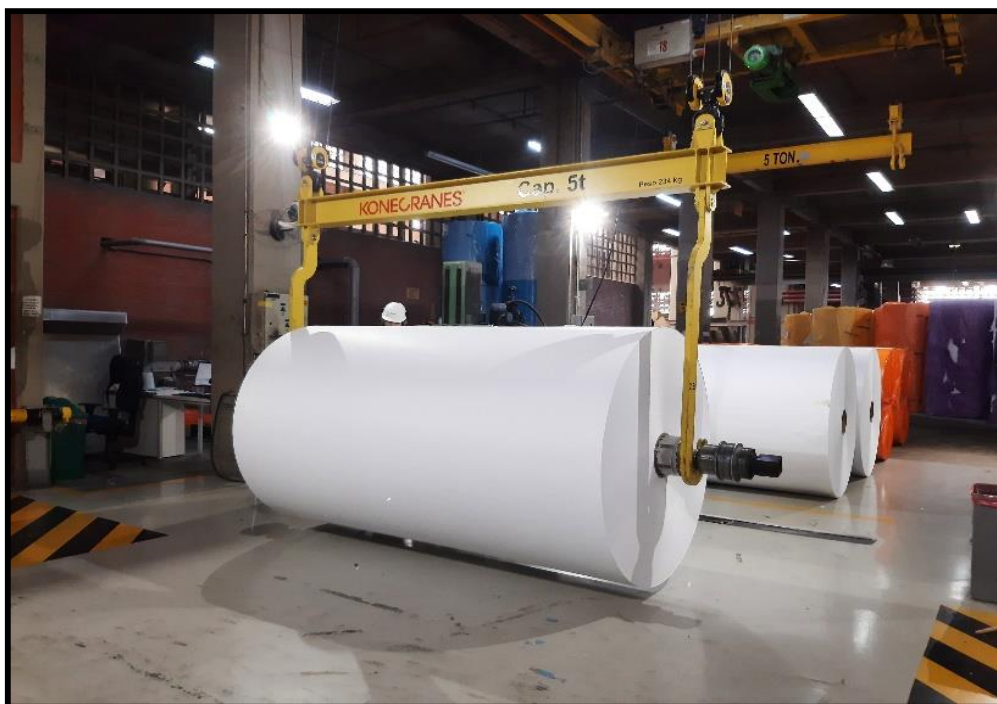
| Foi realizado teste de carga estática operacional na ponte rolante<br><b>LAUDO : APROVADO</b> |

| Durante a inspeção, foi realizado o teste de carga obtendo resultados satisfatórios. |
