| RELATÓRIO DE INSPEÇÃO<br>NR-11 | | Relatório 11-00377 | Página 1 |

# INSPEÇÃO DE INTEGRIDADE CONFORME NR-11

## SUZANO PAPEL E CELULOSE

### DEMAG 40 TON MP2 UMIDA

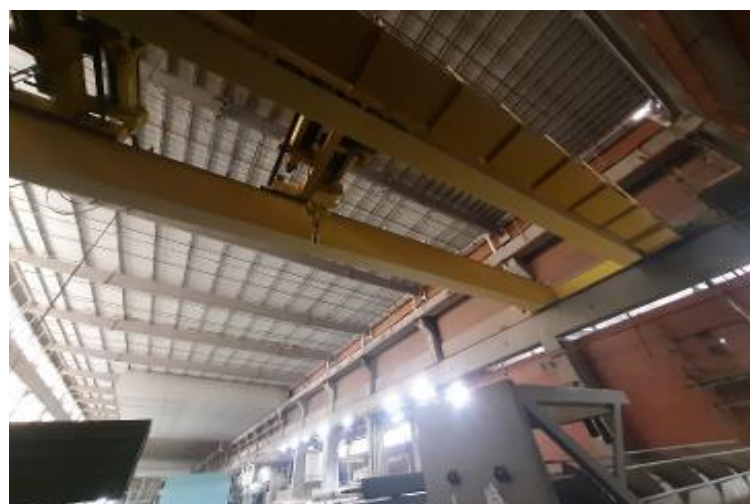
| <div><div><div><div><div></div><div>GRUPO</div><div>SINCE 1998 WITH YOU</div></div><div><div>CONERGE</div><div>NORMAS REGULAMENTADORAS</div></div></div><div></div></div></div> | | RELATÓRIO DE INSPEÇÃO POR ENSAIO VISUAL | | | | <div><div></div><div>suzano</div></div> |
|---|---|---|---|---|---|---|
| 1 | PONTE ROLANTE - INTEGRIDADE | EXTERNO | Foi evidenciado que a ponte rolante está em boas condições de uso. | NADA CONSTA | - | |

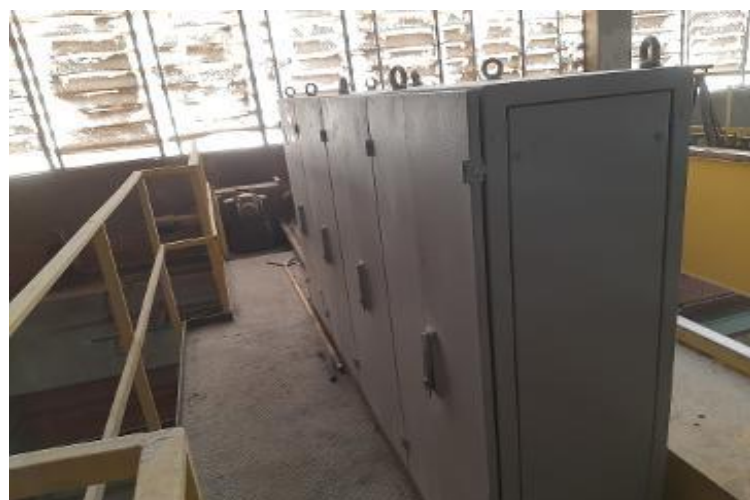
| <div><div><div><div><div></div><div>GRUPO</div><div>SINCE 1998 WITH YOU</div></div><div><div>CONERGE</div><div>NORMAS REGULAMENTADORAS</div></div></div><div></div></div></div> | | RELATÓRIO DE INSPEÇÃO POR ENSAIO VISUAL | | | | <div><div></div><div>suzano</div></div> |
|---|---|---|---|---|---|---|
| 2 | PAINEL ELÉTRICO | EXTERNO | Foi evidenciado que o painel elétrico está em boas condições de uso. | NADA CONSTA | - | |

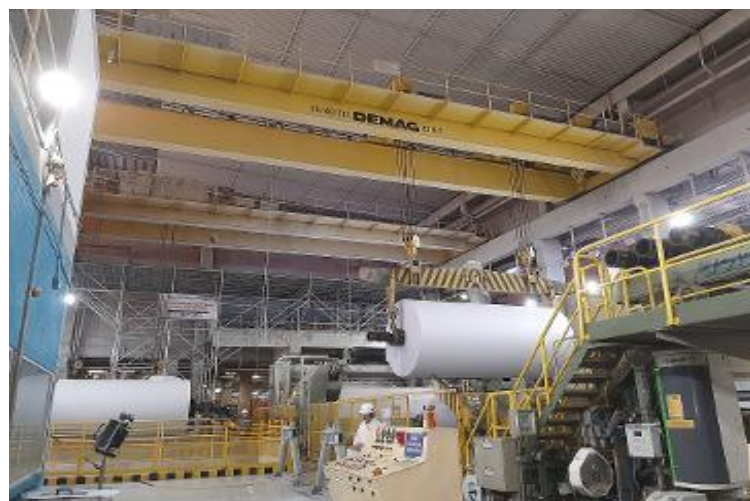
| <div><div><div><div><div></div><div>GRUPO</div><div>SINCE 1998 WITH YOU</div></div><div><div>CONERGE</div><div>NORMAS REGULAMENTADORAS</div></div></div><div></div></div></div> | | RELATÓRIO DE INSPEÇÃO POR ENSAIO VISUAL | | | | <div><div></div><div>suzano</div></div> |
|---|---|---|---|---|---|---|
| 3 | DEMARCAÇÃO DA ÁREA - TRANSPORTE DE CARGA | EXTERNO | Foi evidenciado que possui demarcação de transporte de carga. | NADA CONSTA | - | |

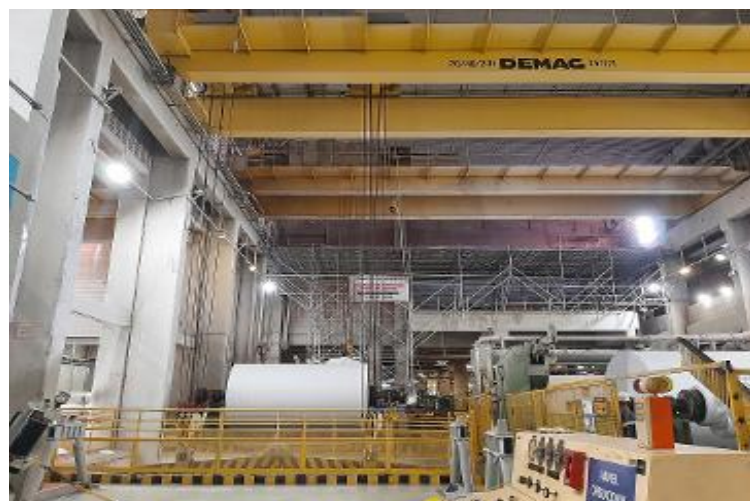
| <div><div><div><div><div></div><div>GRUPO</div><div>SINCE 1998 WITH YOU</div></div><div><div>CONERGE</div><div>NORMAS REGULAMENTADORAS</div></div></div><div></div></div></div> | | RELATÓRIO DE INSPEÇÃO POR ENSAIO VISUAL | | | | <div><div></div><div>suzano</div></div> |
|---|---|---|---|---|---|---|
| 4 | PISO | EXTERNO | Foi evidenciado que o piso está em condições adequadas. | NADA CONSTA | - | |

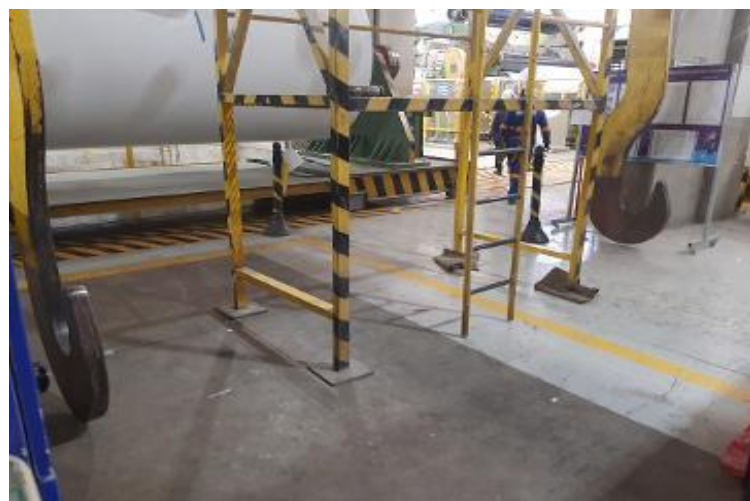
| <div><div><div><div><div></div><div>GRUPO</div><div>SINCE 1998 WITH YOU</div></div><div><div>CONERGE</div><div>NORMAS REGULAMENTADORAS</div></div></div><div></div></div></div> | | RELATÓRIO DE INSPEÇÃO POR ENSAIO VISUAL | | | | <div><div></div><div>suzano</div></div> |
|---|---|---|---|---|---|---|
| 5 | GANCHO DO BALANCIM | EXTERNO | Foi evidenciado que os ganchos estão em bom estado de conservação. | NADA CONSTA | - | |

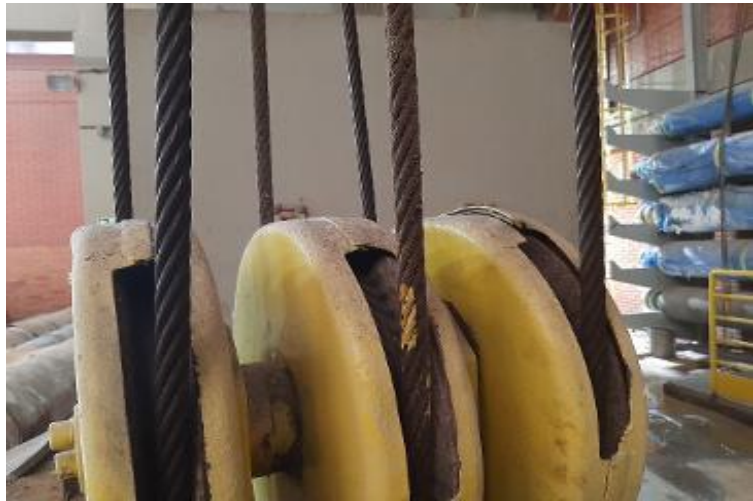
| <div><div><div><div><div></div><div>GRUPO</div><div>SINCE 1998 WITH YOU</div></div><div><div>CONERGE</div><div>NORMAS REGULAMENTADORAS</div></div></div></div></div> | | RELATÓRIO DE INSPEÇÃO POR ENSAIO VISUAL | | | | <div><div><div></div><div>suzano</div></div></div> |
|---|---|---|---|---|---|---|
| 7 | ROLDANAS | EXTERNO | Foi verificado que as roldanas estão em boas condições. | NADA CONSTA | - | |

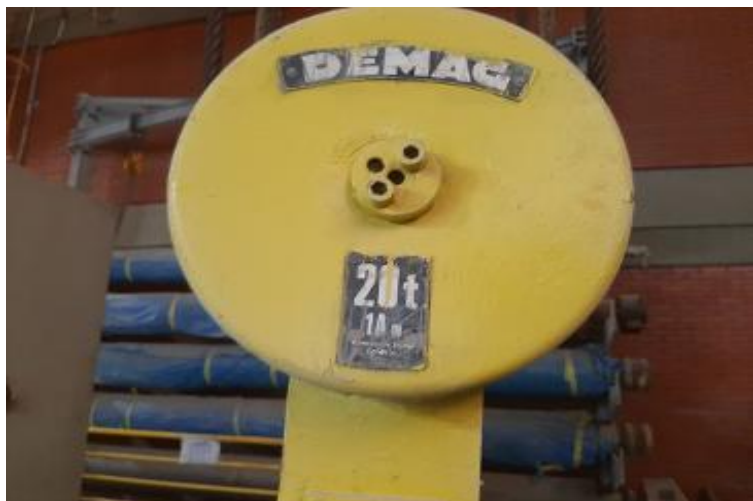
| <div><div><div><div><div></div><div>GRUPO</div><div>SINCE 1998 WITH YOU</div></div><div><div>CONERGE</div><div>NORMAS REGULAMENTADORAS</div></div></div></div></div> | | RELATÓRIO DE INSPEÇÃO POR ENSAIO VISUAL | | | | <div><div><div></div><div>suzano</div></div></div> |
|---|---|---|---|---|---|---|
| 8 | GANCHO MOITÃO - IDENTIFICAÇÃO CAPACIDADE | EXTERNO | Foi verificado que os ganchos estão com identificação de capacidade. | NADA CONSTA | - | |

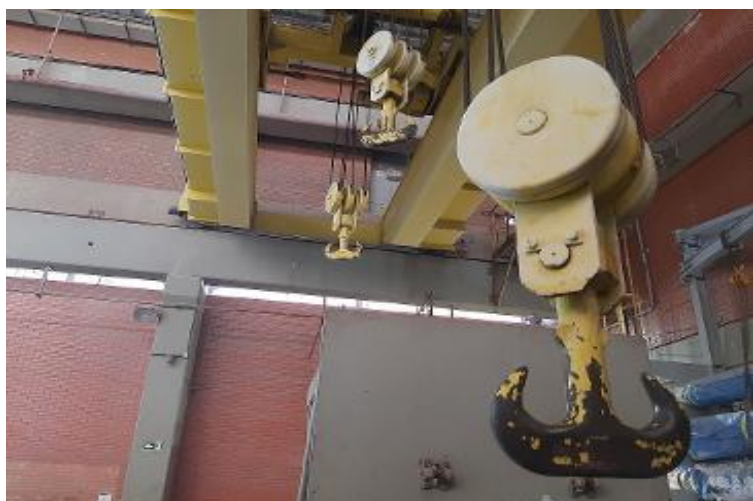
| <div><div><div><div><div></div><div>GRUPO</div><div>SINCE 1998 WITH YOU</div></div><div><div>CONERGE</div><div>NORMAS REGULAMENTADORAS</div></div></div></div></div> | | RELATÓRIO DE INSPEÇÃO POR ENSAIO VISUAL | | | | <div><div><div></div><div>suzano</div></div></div> |
|---|---|---|---|---|---|---|
| 10 | GANCHO MOITÃO - TRAVA | EXTERNO | Foi verificado que os ganchos não apresentam devida trava de segurança. | Necessário providenciar instalação das travas de segurança no gancho. | P-1 | |

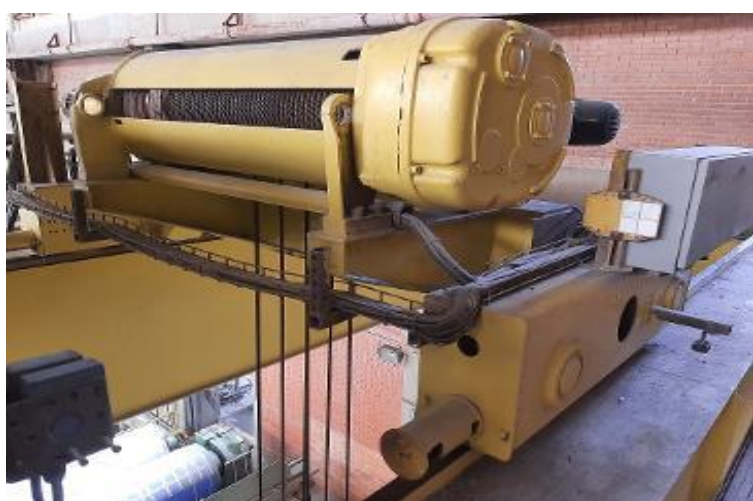
| <div><div><div><div><div></div><div>GRUPO</div><div>SINCE 1998 WITH YOU</div></div><div><div>CONERGE</div><div>NORMAS REGULAMENTADORAS</div></div></div></div></div> | | RELATÓRIO DE INSPEÇÃO POR ENSAIO VISUAL | | | | <div><div><div></div><div>suzano</div></div></div> |
|---|---|---|---|---|---|---|
| 11 | DROMO | EXTERNO | Foi verificado que o dromo está em bom estado de conservação. | NADA CONSTA | - | |

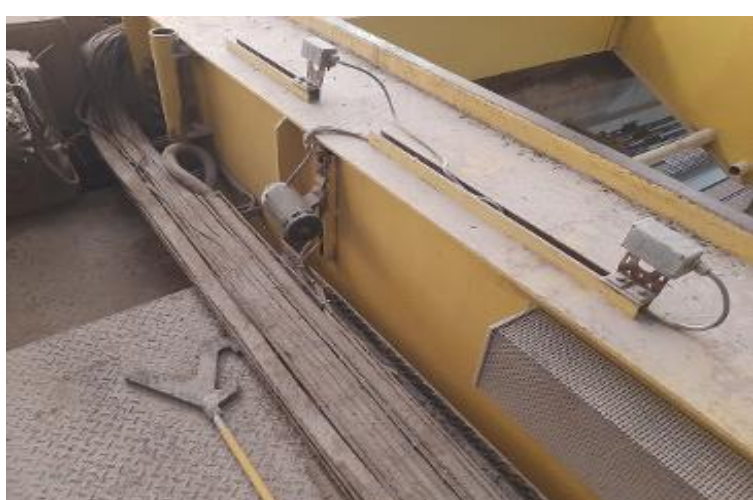
| <div><div><div><div><div></div><div>GRUPO</div><div>SINCE 1998 WITH YOU</div></div><div><div>CONERGE</div><div>NORMAS REGULAMENTADORAS</div></div></div></div></div> | | RELATÓRIO DE INSPEÇÃO POR ENSAIO VISUAL | | | | <div><div><div></div><div>suzano</div></div></div> |
|---|---|---|---|---|---|---|
| 12 | SINAL SONORO | EXTERNO | Foi verificado que possui sinal sonoro, porém não está funcionando corretamente. | Necessário adequação para que o sinal sonoro funcione enquanto a ponte estiver operando. | P-2 | |

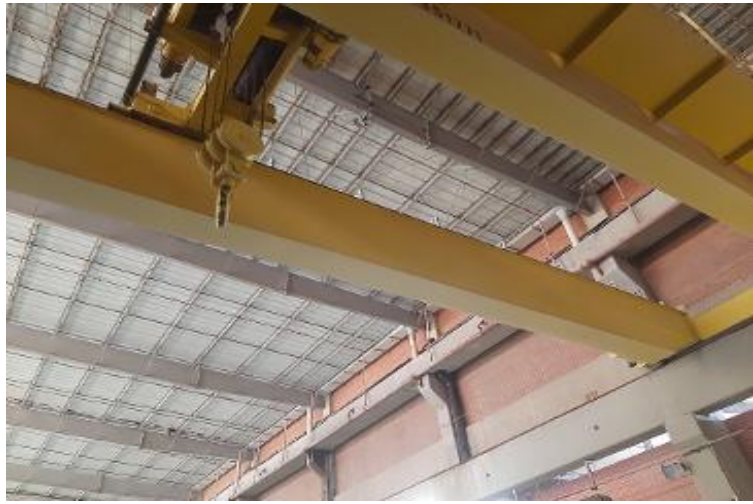
| <div><div><div><div><div></div><div>GRUPO</div><div>SINCE 1998 WITH YOU</div></div><div><div>CONERGE</div><div>NORMAS REGULAMENTADORAS</div></div></div></div></div> | | RELATÓRIO DE INSPEÇÃO POR ENSAIO VISUAL | | | | <div><div><div></div><div>suzano</div></div></div> |
|---|---|---|---|---|---|---|
| 13 | SINAL LUMINOSO | EXTERNO | Foi verificado que o equipamento não possui sinal luminoso. | Necessário realizar a instalação do sinal luminoso. | P-2 | |

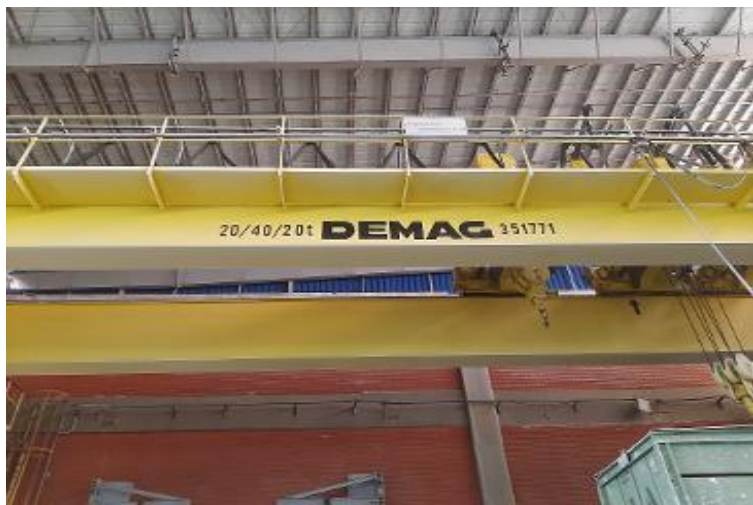
| <div><div><div><div><div></div><div>GRUPO</div><div>SINCE 1998 WITH YOU</div></div><div><div>CONERGE</div><div>NORMAS REGULAMENTADORAS</div></div></div></div></div> | | RELATÓRIO DE INSPEÇÃO POR ENSAIO VISUAL | | | | <div><div><div></div><div>suzano</div></div></div> |
|---|---|---|---|---|---|---|
| 14 | PLAQUETA | EXTERNO | Foi verificado que a ponte rolante não possui plaquetas contendo seus dados técnicos. | Necessário providenciar plaqueta de identificação da ponte rolante. | P-1 | |

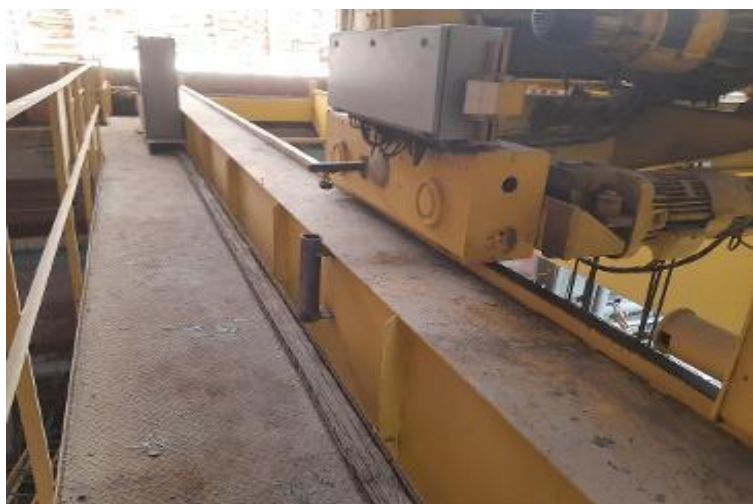
| <div><div><div><div><div></div><div>GRUPO</div><div>SINCE 1998 WITH YOU</div></div><div><div>CONERGE</div><div>NORMAS REGULAMENTADORAS</div></div></div></div></div> | | RELATÓRIO DE INSPEÇÃO POR ENSAIO VISUAL | | | | <div><div><div></div><div>suzano</div></div></div> |
|---|---|---|---|---|---|---|
| 15 | PASSARELA | EXTERNO | Foi verificado que a passarela está em condições seguras. | NADA CONSTA | - | |

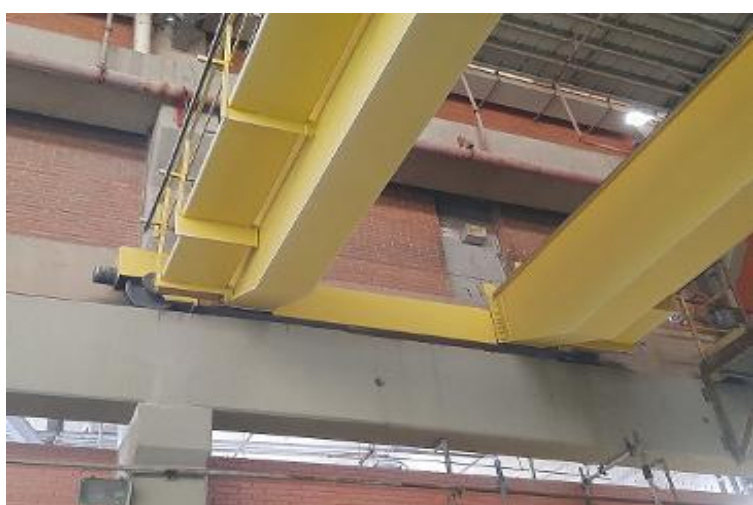
| <div><div><div><div><div></div><div>GRUPO</div><div>SINCE 1998 WITH YOU</div></div><div><div>CONERGE</div><div>NORMAS REGULAMENTADORAS</div></div></div></div></div> | | RELATÓRIO DE INSPEÇÃO POR ENSAIO VISUAL | | | | <div><div><div></div><div>suzano</div></div></div> |
|---|---|---|---|---|---|---|
| 16 | RODAS | EXTERNO | Foi verificado que as rodas estão em condições seguras. | NADA CONSTA | - | |

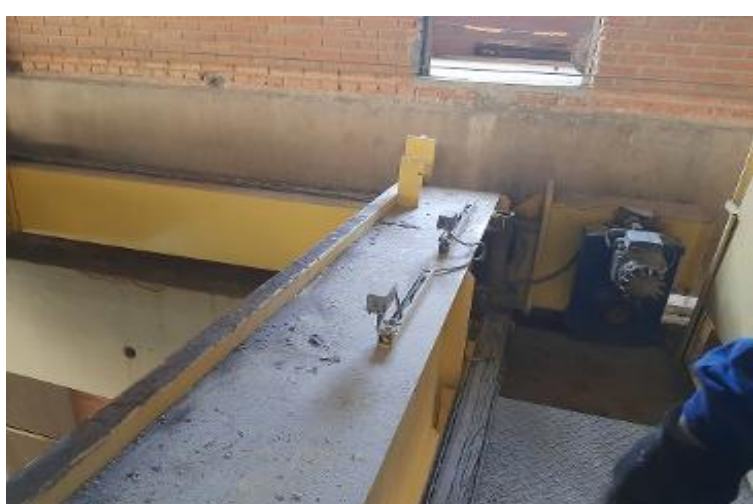
| <div><div><div><div><div></div><div>GRUPO</div><div>SINCE 1998 WITH YOU</div></div><div><div>CONERGE</div><div>NORMAS REGULAMENTADORAS</div></div></div></div></div> | | RELATÓRIO DE INSPEÇÃO POR ENSAIO VISUAL | | | | <div><div><div></div><div>suzano</div></div></div> |
|---|---|---|---|---|---|---|
| 17 | MOTOR | EXTERNO | Foi verificado que o motor encontra-se sem acoplamento e com seu eixo exposto. | Necessário realizar a instalação do acoplamento no motor. | P-0 | |

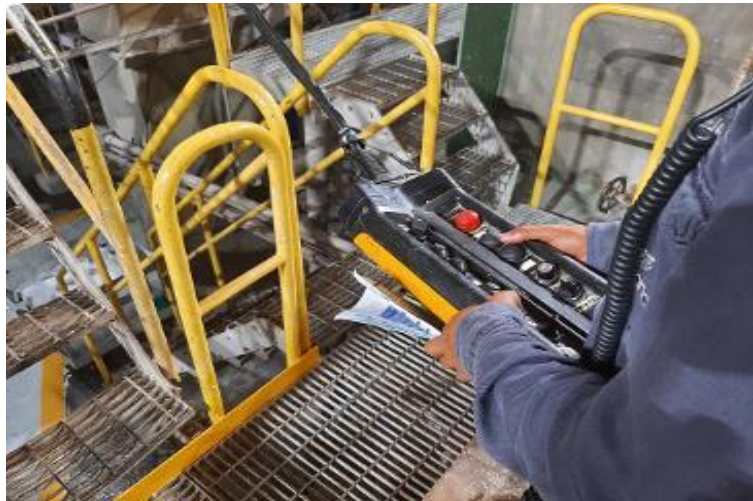
| <div><div><div><div><div></div><div>GRUPO</div><div>SINCE 1998 WITH YOU</div></div><div><div>CONERGE</div><div>NORMAS REGULAMENTADORAS</div></div></div></div></div> | | RELATÓRIO DE INSPEÇÃO POR ENSAIO VISUAL | | | | <div><div><div></div><div>suzano</div></div></div> |
|---|---|---|---|---|---|---|
| 18 | CONTROLE DE COMANDO | EXTERNO | Foi verificado que o controle de comando está funcionando corretamente. | NADA CONSTA | - | |

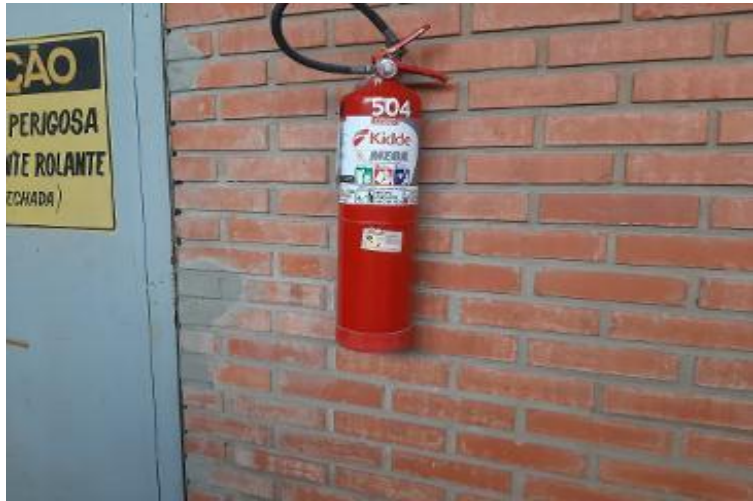
| <div><div><div><div><div></div><div>GRUPO</div><div>SINCE 1998 WITH YOU</div></div><div><div>CONERGE</div><div>NORMAS REGULAMENTADORAS</div></div></div></div></div> | | RELATÓRIO DE INSPEÇÃO POR ENSAIO VISUAL | | | | <div><div><div></div><div>suzano</div></div></div> |
|---|---|---|---|---|---|---|
| 19 | EXTINTOR DE INCÊNDIO | EXTERNO | Foi verificado que possui extintor de incêndio no local. | NADA CONSTA | - | |

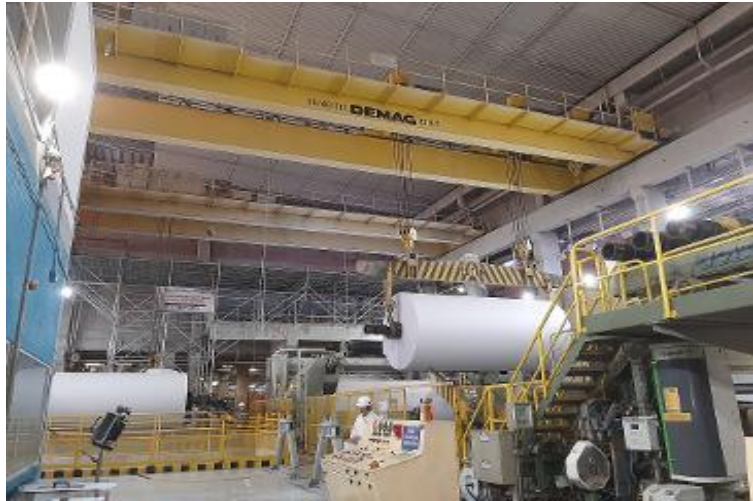
| <div><div><div><div><div></div><div>GRUPO</div><div>SINCE 1998 WITH YOU</div></div><div><div>CONERGE</div><div>NORMAS REGULAMENTADORAS</div></div></div></div></div> | | RELATÓRIO DE INSPEÇÃO POR ENSAIO VISUAL | | | | <div><div><div></div><div>suzano</div></div></div> |
|---|---|---|---|---|---|---|
| 20 | TESTE DE CARGA | EXTERNO | Foi verificado que os testes de carga foram feitos e tiveram resultados satisfatórios. | NADA CONSTA | - | |

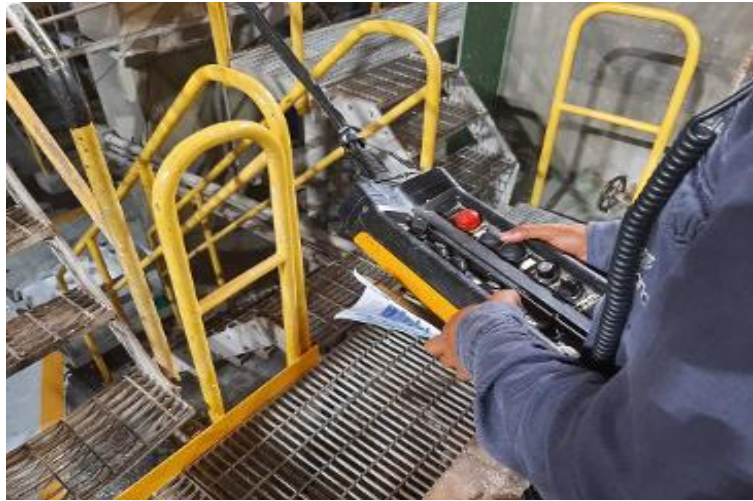
| <div><div><div><div><div></div><div>GRUPO</div><div>SINCE 1998 WITH YOU</div></div><div><div>CONERGE</div><div>NORMAS REGULAMENTADORAS</div></div></div></div></div> | | RELATÓRIO DE INSPEÇÃO POR ENSAIO VISUAL | | | | <div><div><div></div><div>suzano</div></div></div> |
|---|---|---|---|---|---|---|
| 21 | BOTÃO DE EMERGÊNCIA | EXTERNO | Foi verificado que o botão de emergência está funcionando corretamente. | NADA CONSTA | - | |

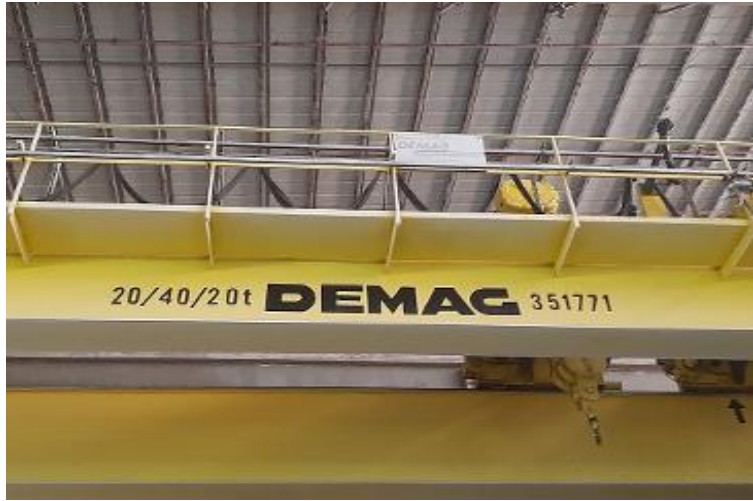
| <div><div><div><div><div></div><div>GRUPO</div><div>SINCE 1998 WITH YOU</div></div><div><div>CONERGE</div><div>NORMAS REGULAMENTADORAS</div></div></div></div></div> | | RELATÓRIO DE INSPEÇÃO POR ENSAIO VISUAL | | | | <div><div><div></div><div>suzano</div></div></div> |
|---|---|---|---|---|---|---|
| 22 | IDENTIFICAÇÃO DE CAPACIDADE | EXTERNO | Foi verificado que a capacidade da carga está de acordo com sua identificação. | NADA CONSTA | - | |

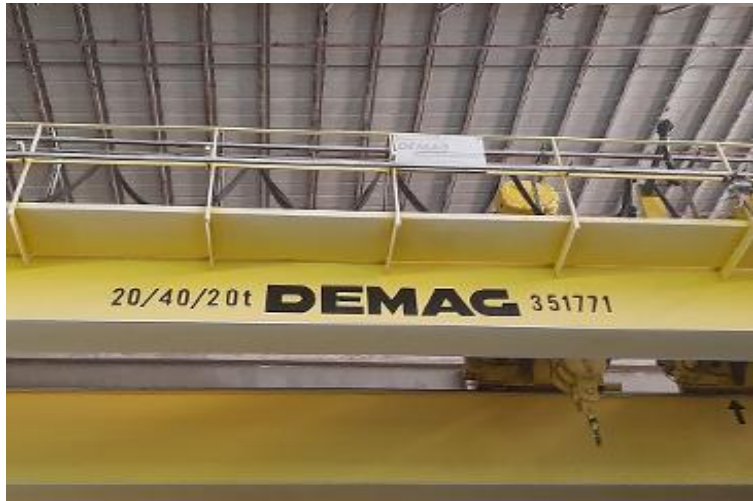
| <div><div><div><div><div></div><div>GRUPO</div><div>SINCE 1998 WITH YOU</div></div><div><div>CONERGE</div><div>NORMAS REGULAMENTADORAS</div></div></div></div></div> | | RELATÓRIO DE INSPEÇÃO POR ENSAIO VISUAL | | | | <div><div><div></div><div>suzano</div></div></div> |
|---|---|---|---|---|---|---|
| 23 | IDENTIFICAÇÃO EM LOCAL VISÍVEL | EXTERNO | Foi verificado que possui identificação em local visível. | NADA CONSTA | - | |

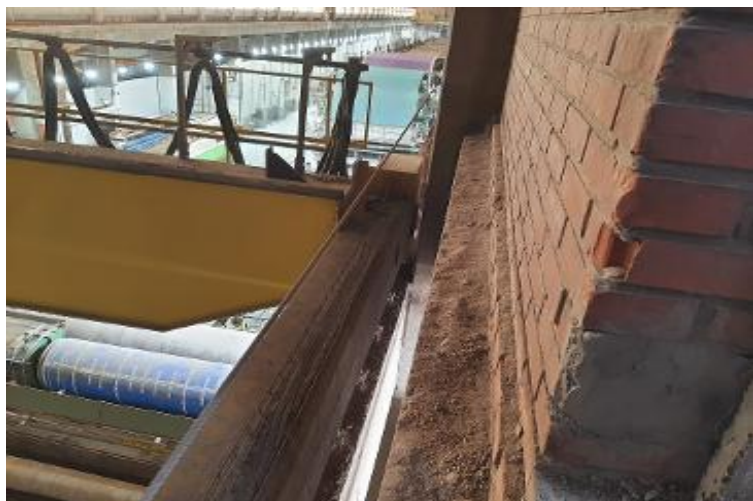
| <div><div><div><div><div></div><div>GRUPO</div><div>SINCE 1998 WITH YOU</div></div><div><div>CONERGE</div><div>NORMAS REGULAMENTADORAS</div></div></div></div></div> | | RELATÓRIO DE INSPEÇÃO POR ENSAIO VISUAL | | | | <div><div><div></div><div>suzano</div></div></div> |
|---|---|---|---|---|---|---|
| 24 | TRILHOS LADO ESQUERDO | EXTERNO | Foi evidenciado que o os trilhos estão em boas condições. | NADA CONSTA | - | |

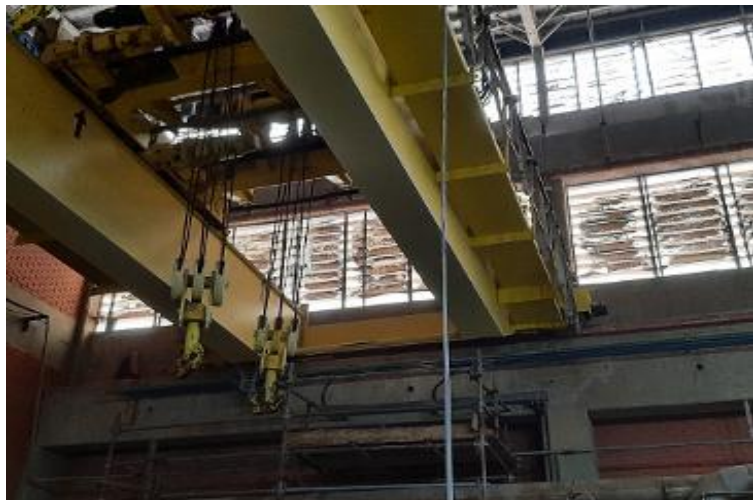
| <div><div><div><div><div></div><div>GRUPO</div><div>SINCE 1998 WITH YOU</div></div><div><div>CONERGE</div><div>NORMAS REGULAMENTADORAS</div></div></div></div></div> | | RELATÓRIO DE INSPEÇÃO POR ENSAIO VISUAL | | | | <div><div><div></div><div>suzano</div></div></div> |
|---|---|---|---|---|---|---|
| 25 | TRILHOS LADO DIREITO | EXTERNO | Foi evidenciado que o os trilhos estão em boas condições. | NADA CONSTA | - | |

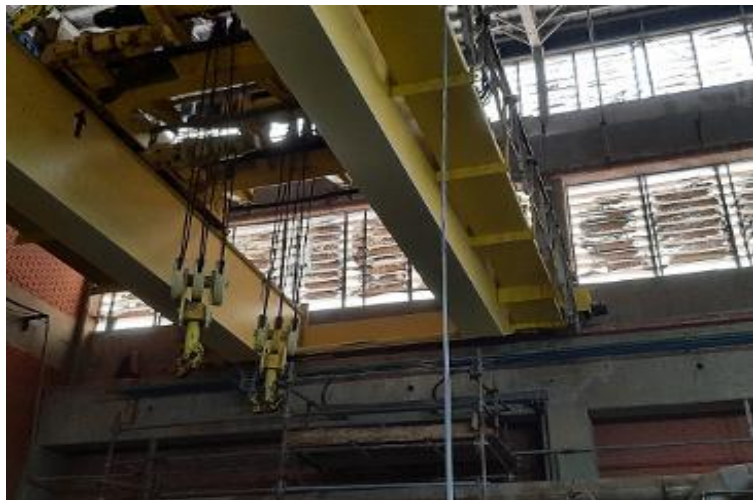
| <div><div><div><div><div></div><div>GRUPO</div><div>SINCE 1998 WITH YOU</div></div><div><div>CONERGE</div><div>NORMAS REGULAMENTADORAS</div></div></div></div></div> | | RELATÓRIO DE INSPEÇÃO POR ENSAIO VISUAL | | | | <div><div><div></div><div>suzano</div></div></div> |
|---|---|---|---|---|---|---|
| 26 | INTEGRIDADE CABOS DE AÇO | EXTERNO | Foi evidenciado que a ponte rolante está em boas condições de uso. | NADA CONSTA | - | |

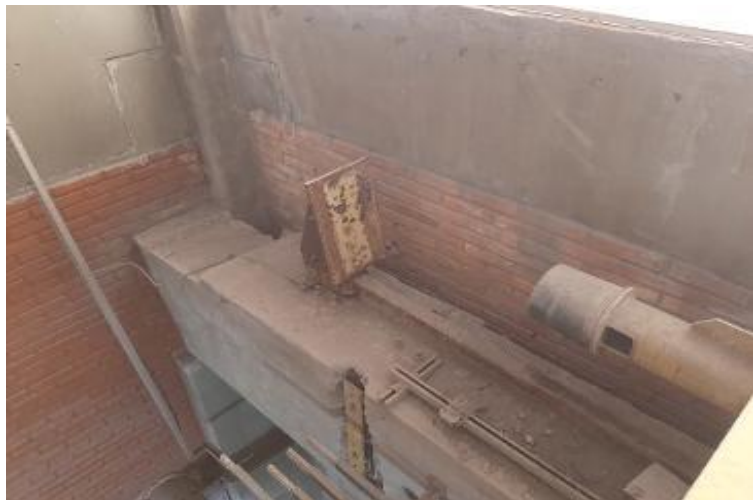
| <div><div><div><div><div></div><div>GRUPO</div><div>SINCE 1998 WITH YOU</div></div><div><div>CONERGE</div><div>NORMAS REGULAMENTADORAS</div></div></div></div></div> | | RELATÓRIO DE INSPEÇÃO POR ENSAIO VISUAL | | | | <div><div><div></div><div>suzano</div></div></div> |
|---|---|---|---|---|---|---|
| 27 | BATENTE ESQUERDO | EXTERNO | Foi evidenciado que o batente está em boas condições. | NADA CONSTA | - | |

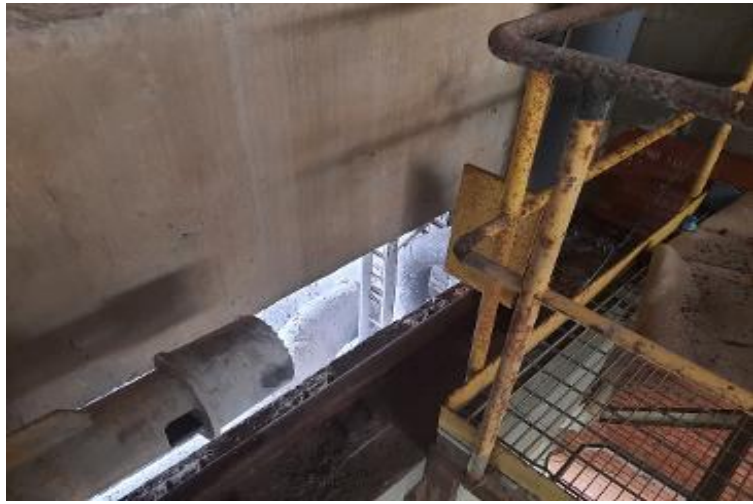
| <div><div><div><div>GRUPO</div><div>SINCE 1998 WITH YOU</div></div><div><div>CONERGE</div><div>NORMAS REGULAMENTADORAS</div></div></div></div> | | RELATÓRIO DE INSPEÇÃO POR ENSAIO VISUAL | | | | <div><div><div></div><div>suzano</div></div></div> |
|---|---|---|---|---|---|---|
| 28 | BATENTE DIREITO | EXTERNO | Foi evidenciado que o batente está em boas condições. | NADA CONSTA | - | |

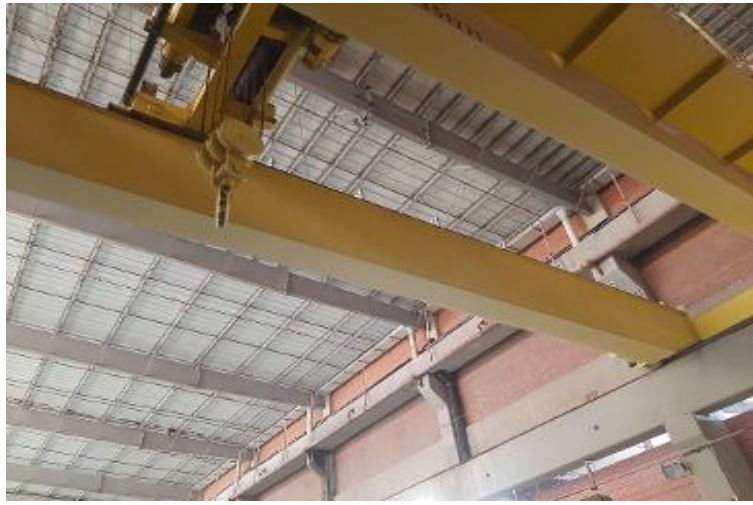
| <div><div><div><div>GRUPO</div><div>SINCE 1998 WITH YOU</div></div><div><div>CONERGE</div><div>NORMAS REGULAMENTADORAS</div></div></div></div> | | RELATÓRIO DE INSPEÇÃO POR ENSAIO VISUAL | | | | <div><div><div></div><div>suzano</div></div></div> |
|---|---|---|---|---|---|---|
| 29 | VIGAS | EXTERNO | Foi verificado que as vigas estão em bom estado de conservação. | NADA CONSTA | - | |

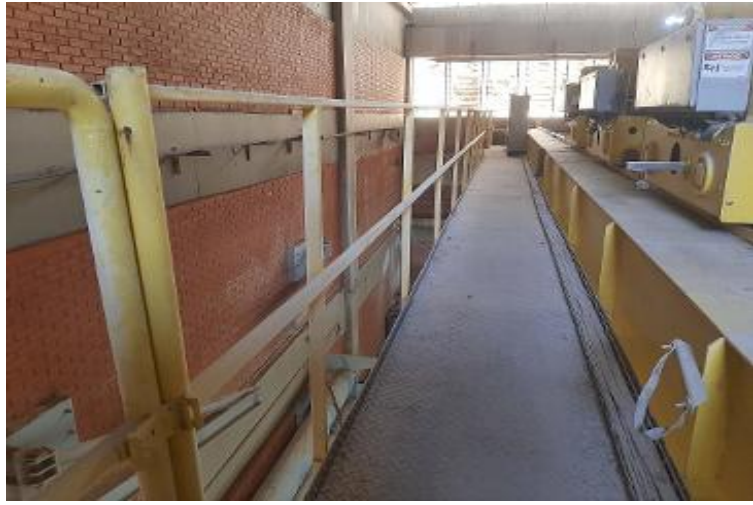
| <div><div><div><div>GRUPO</div><div>SINCE 1998 WITH YOU</div></div><div><div>CONERGE</div><div>NORMAS REGULAMENTADORAS</div></div></div></div> | | RELATÓRIO DE INSPEÇÃO POR ENSAIO VISUAL | | | | <div><div><div></div><div>suzano</div></div></div> |
|---|---|---|---|---|---|---|
| 30 | GUARDA CORPO | EXTERNO | Foi verificado que guarda-corpo está em condições seguras. | NADA CONSTA | - | |

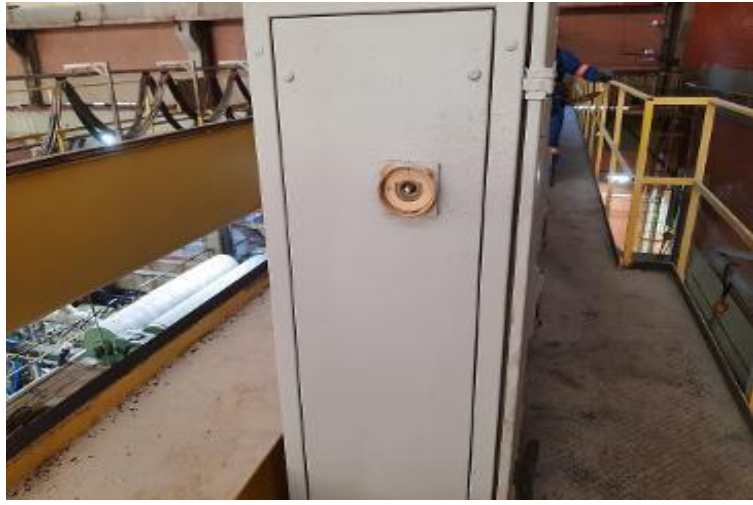
| <div><div><div><div>GRUPO</div><div>SINCE 1998 WITH YOU</div></div><div><div>CONERGE</div><div>NORMAS REGULAMENTADORAS</div></div></div></div> | | RELATÓRIO DE INSPEÇÃO POR ENSAIO VISUAL | | | | <div><div><div></div><div>suzano</div></div></div> |
|---|---|---|---|---|---|---|
| 31 | PAINEL ELÉTRICO | EXTERNO | Foi evidenciado que a chave geral do painel encontra-se danificada. | Necessário realizar a manutenção da chave do painel. | P-1 | |

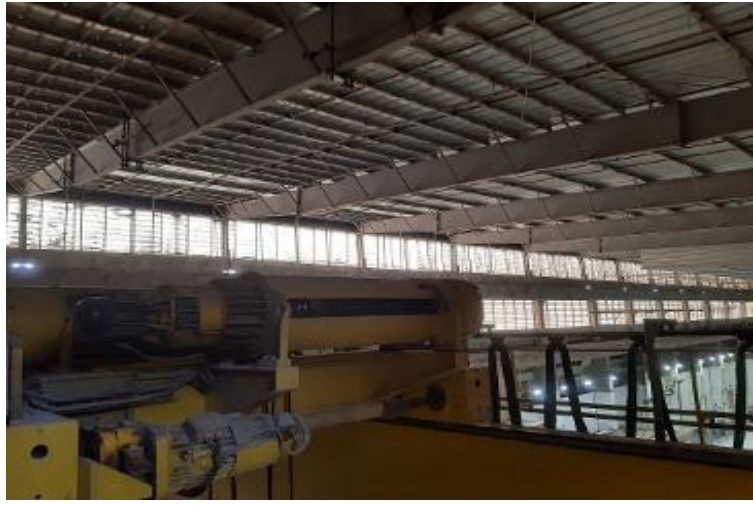
| <div><div><div><div>GRUPO</div><div>SINCE 1998 WITH YOU</div></div><div><div>CONERGE</div><div>NORMAS REGULAMENTADORAS</div></div></div></div> | | RELATÓRIO DE INSPEÇÃO POR ENSAIO VISUAL | | | | <div><div><div></div><div>suzano</div></div></div> |
|---|---|---|---|---|---|---|
| 32 | ILUMINAÇÃO | EXTERNO | Foi evidenciado que não possui iluminação para a ponte. | Necessário instalar iluminação pro equipamento. | P-2 | |

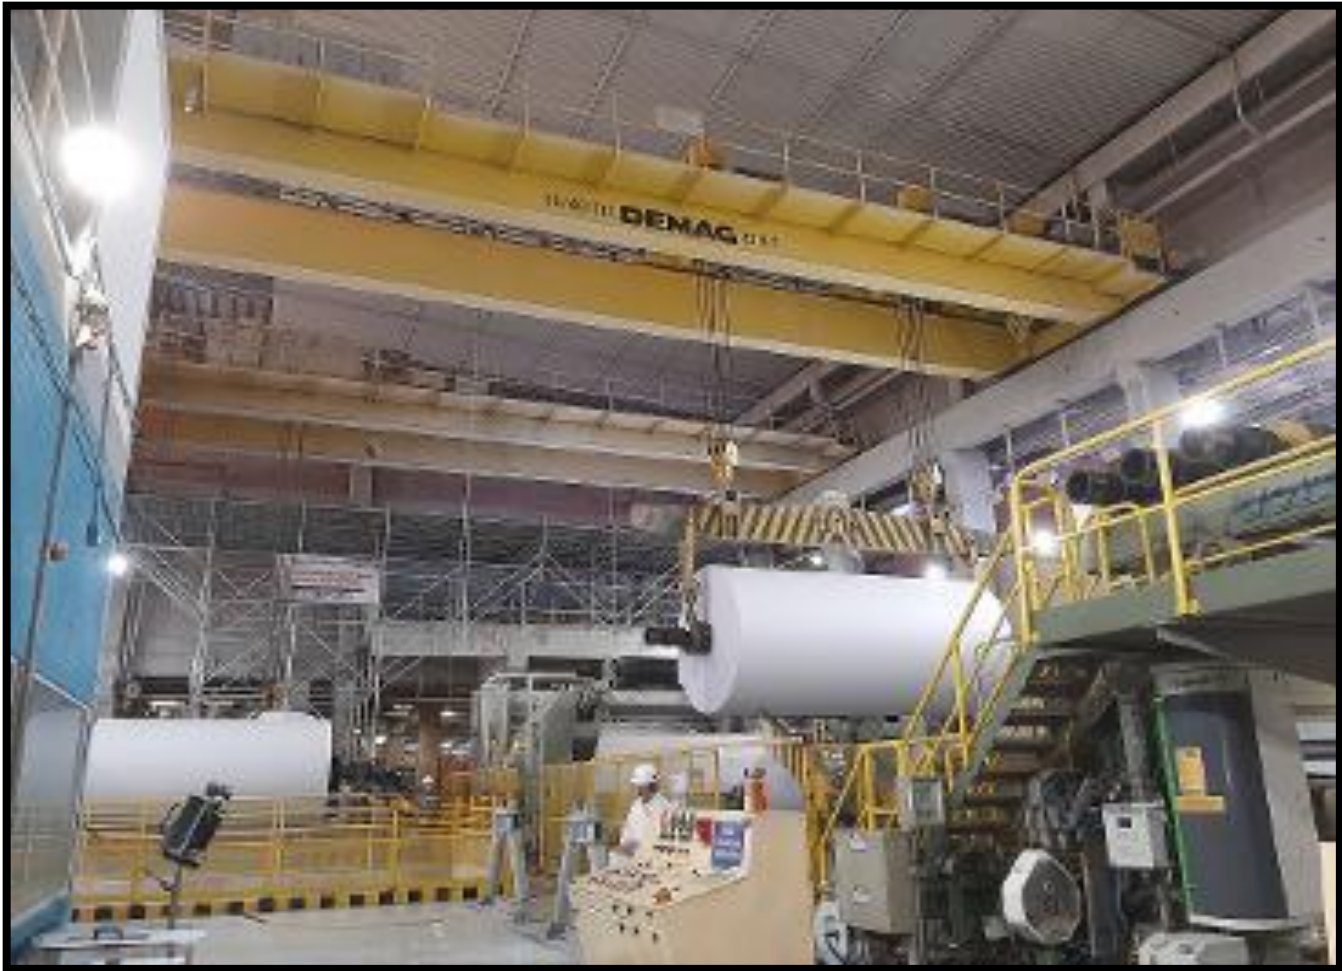
| Foi realizado teste de carga estática operacional na ponte rolante<br>LAUDO : APROVADO |

| Durante a inspeção, foi realizado Teste por Carga obtendo resultados satisfatórios. |
