| RELATÓRIO DE INSPEÇÃO<br>NR-11 | Relatório | 11-00394 | Página |

# INSPEÇÃO DE INTEGRIDADE CONFORME NR-11

## SUZANO PAPEL E CELULOSE

### ALSTOM 50 TON TURBO GERADII UTILREC

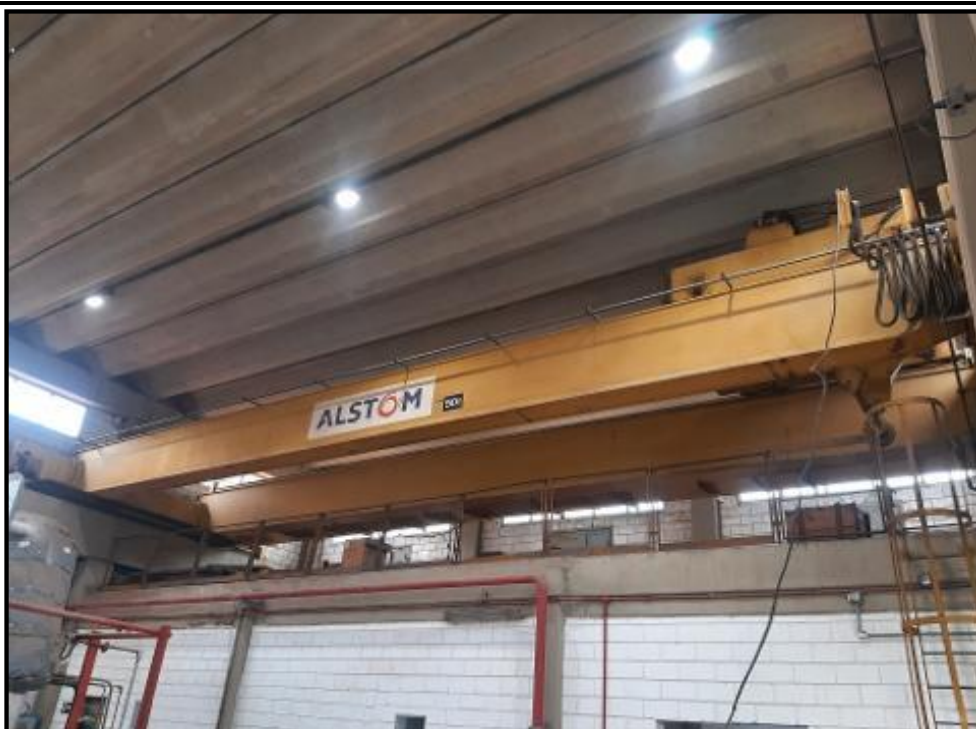
| Foi realizado teste de carga estática operacional na ponte rolante<br><b>LAUDO : APROVADO</b> |

| Durante a inspeção, foi realizado Teste por Carga obtendo resultados satisfatórios. |
