SUZANO PAPEL E CELULOSE	
RELATÓRIO DE INSPEÇÃO NR-11		Relatório 11-00385	Página 1
		Obra 10069	Revisão 0

INSPEÇÃO DE INTEGRIDADE CONFORME NR-11

PICADOR CARTHAGE C TON PRODCEL

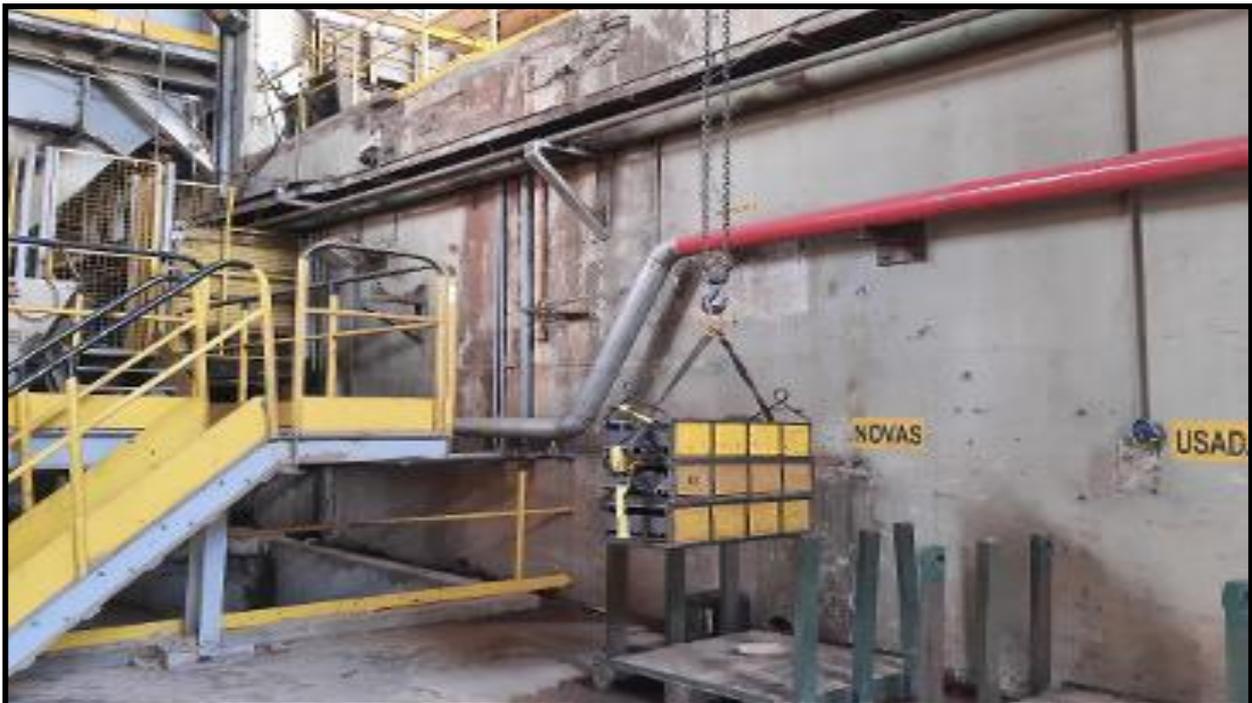
Foi realizado teste de carga estática operacional na ponte rolante
LAUDO : APROVADO

Durante a inspeção, foi realizado ensaio de Teste por Carga obtendo resultados satisfatórios.
