| RELATÓRIO DE INSPEÇÃO<br>NR-29 | | Relatório 29-0041 | Página 1 |

# LAUDO CONFORME NR-29 PONTE ROLANTE

## GB TERMINAIS

**PR-02**

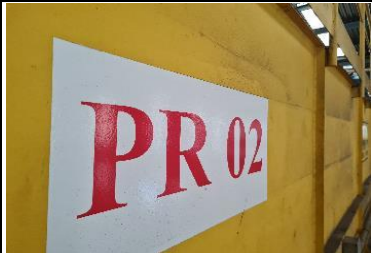
| <div><div>GRUPO</div><div></div><div>SINCE 1996 WITH YOU</div></div> <div>NORMAS REGULAMENTADORAS</div> | | RELATÓRIO DE INSPEÇÃO NR-29 | | | |
|---|---|---|---|---|---|
| 1 | TAG | Foi evidenciado que o equipamento contém a identificação de TAG e em boas condições de conservação. | NADA CONSTA | - | |

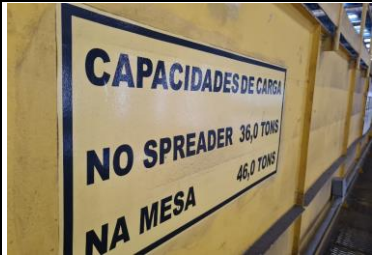
| <div><div>GRUPO</div><div></div><div>SINCE 1996 WITH YOU</div></div> <div>NORMAS REGULAMENTADORAS</div> | | RELATÓRIO DE INSPEÇÃO NR-29 | | | |
|---|---|---|---|---|---|
| 2 | CAPACIDADE | Foi evidenciado que possui placa de informações sobre capacidade do equipamento evidentes e legíveis. | NADA CONSTA | - | |

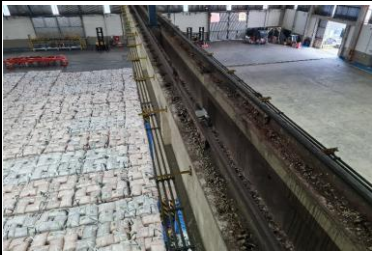
| <div><div>GRUPO</div><div></div><div>SINCE 1996 WITH YOU</div></div> <div>NORMAS REGULAMENTADORAS</div> | | RELATÓRIO DE INSPEÇÃO NR-29 | | | |
|---|---|---|---|---|---|
| 3 | TRILHO<br>(LADO SUZANO) | Foi evidenciado que o trilho da ponte encontra-se em bom estado de conservação. | NADA CONSTA | - | |

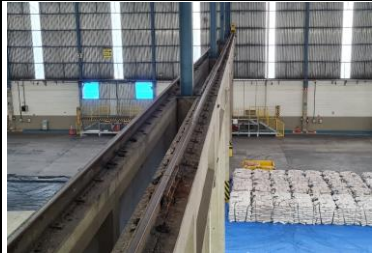
| <div><div>GRUPO</div><div></div><div>SINCE 1996 WITH YOU</div></div> <div>NORMAS REGULAMENTADORAS</div> | | RELATÓRIO DE INSPEÇÃO NR-29 | | | |
|---|---|---|---|---|---|
| 4 | TRILHO<br>(LADO LDC) | Foi evidenciado que o trilho da ponte encontra-se em bom estado de conservação. | NADA CONSTA | - | |

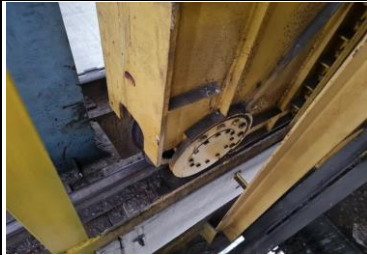
| Nº | LOCAL | SITUAÇÃO ENCONTRADA | RECOMENDAÇÃO | PRIORIDADE | FOTO |
|---|---|---|---|---|---|
| 5 | TRUCK<br>(LADO SUZANO) | Foi evidenciado que o Truck encontra-se em bom estado de conservação | NADA CONSTA | - | |

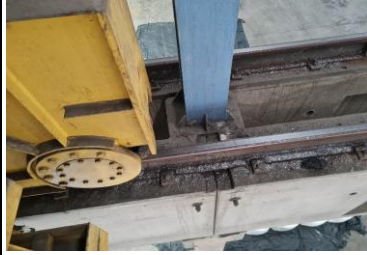
| Nº | LOCAL | SITUAÇÃO ENCONTRADA | RECOMENDAÇÃO | PRIORIDADE | FOTO |
|---|---|---|---|---|---|
| 6 | TRUCK<br>(LADO LDC) | Foi evidenciado que o truck encontra-se em bom estado de conservação. | NADA CONSTA | - | |

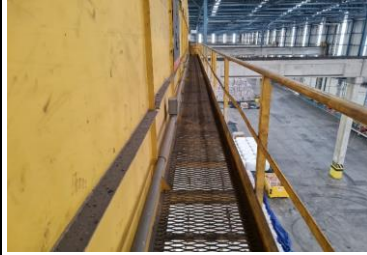
| Nº | LOCAL | SITUAÇÃO ENCONTRADA | RECOMENDAÇÃO | PRIORIDADE | FOTO |
|---|---|---|---|---|---|
| 7 | PASSARELA | Foi evidenciado que a passarela encontra-se em condições seguras de deslocamento para os trabalhadores. | NADA CONSTA | - | |

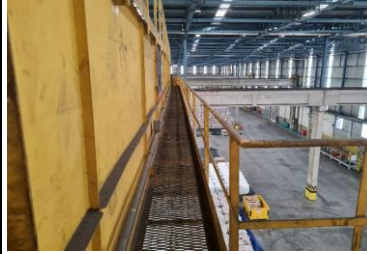
| Nº | LOCAL | SITUAÇÃO ENCONTRADA | RECOMENDAÇÃO | PRIORIDADE | FOTO |
|---|---|---|---|---|---|
| 8 | GUARDA-CORPO | Foi evidenciado que o guarda-corpo encontra-se em condições seguras. | NADA CONSTA | - | |

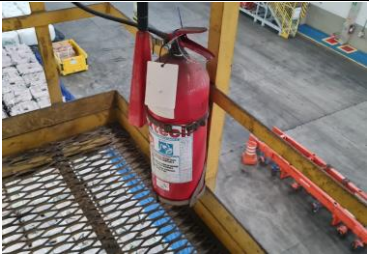
| <div> <div> <div>GRUPO</div> <div> </div> <div>SINCE 1996 WITH YOU</div> </div> <div> <div>NORMAS REGULAMENTADORAS</div> </div> </div> | | RELATÓRIO DE INSPEÇÃO NR-29 | | | <div> </div> |
|---|---|---|---|---|---|
| 9 | EXTINTOR | Foi evidenciado que o equipamento dispõe de extintor de incêndio. | NADA CONSTA | - | |

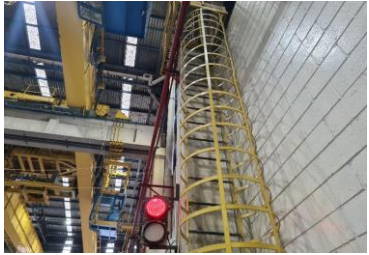
| <div> <div> <div>GRUPO</div> <div> </div> <div>SINCE 1996 WITH YOU</div> </div> <div> <div>NORMAS REGULAMENTADORAS</div> </div> </div> | | RELATÓRIO DE INSPEÇÃO NR-29 | | | <div> </div> |
|---|---|---|---|---|---|
| 10 | ESCADA MARINHEIRO | Foi evidenciado que a escada marinheiro possui o devido padrão de segurança, proporcionando segurança. | NADA CONSTA | - | |

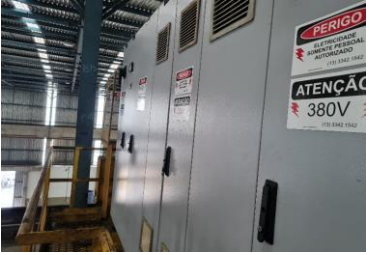
| <div> <div> <div>GRUPO</div> <div> </div> <div>SINCE 1996 WITH YOU</div> </div> <div> <div>NORMAS REGULAMENTADORAS</div> </div> </div> | | RELATÓRIO DE INSPEÇÃO NR-29 | | | <div> </div> |
|---|---|---|---|---|---|
| 11 | QUADRO ELÉTRICO | Foi evidenciado que o quadro elétrico encontra-se em condições seguras de funcionamento. | NADA CONSTA | - | |

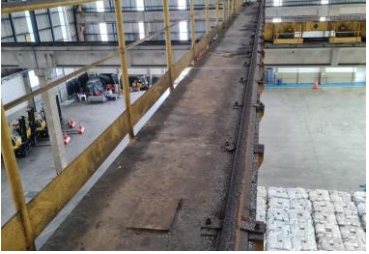
| <div> <div> <div>GRUPO</div> <div> </div> <div>SINCE 1996 WITH YOU</div> </div> <div> <div>NORMAS REGULAMENTADORAS</div> </div> </div> | | RELATÓRIO DE INSPEÇÃO NR-29 | | | <div> </div> |
|---|---|---|---|---|---|
| 12 | TRILHO DO TRUCK LANÇA (LADO MAR) | Foi evidenciado que o trilho da ponte encontra-se em bom estado de conservação. | NADA CONSTA | - | |

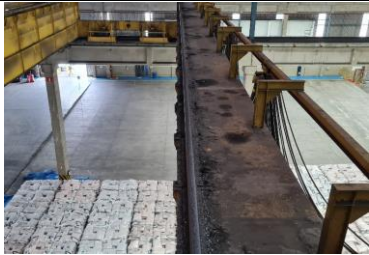
| | | <b>RELATÓRIO DE INSPEÇÃO NR-29</b> | | | |
|---|---|---|---|---|---|
| 13 | TRILHO DO TRUCK LANÇA (LADO TERRA) | Foi evidenciado que o trilho da ponte encontra-se em bom estado de conservação. | NADA CONSTA | - | |

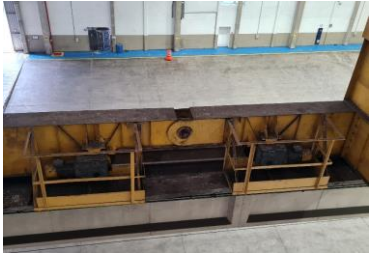
| | | <b>RELATÓRIO DE INSPEÇÃO NR-29</b> | | | |
|---|---|---|---|---|---|
| 14 | MOTOR TRANSLAÇÃO DA PONTE (SUZANO) | Foi evidenciado que o motor do truck encontra-se em bom estado de conservação. | NADA CONSTA | - | |

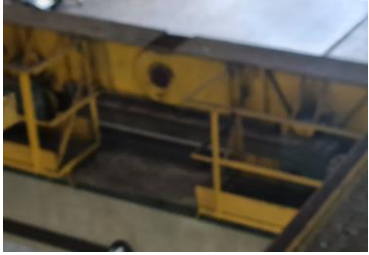
| | | <b>RELATÓRIO DE INSPEÇÃO NR-29</b> | | | |
|---|---|---|---|---|---|
| 15 | MOTOR TRANSLAÇÃO DA PONTE (LADO LDC) | Foi evidenciado que o truck encontra-se em bom estado de conservação. | NADA CONSTA | - | |

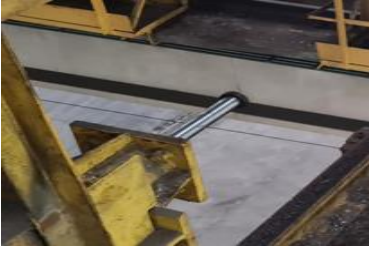
| | | <b>RELATÓRIO DE INSPEÇÃO NR-29</b> | | | |
|---|---|---|---|---|---|
| 16 | BATENTE DO TRUCK LANÇA (TERRA - LDC) | Foi evidenciado que o batente encontra-se em bom estado de conservação. | NADA CONSTA | - | |

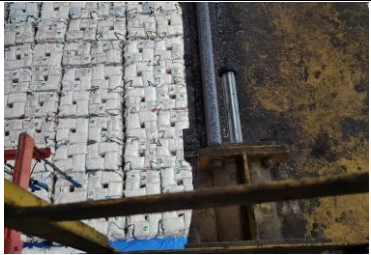
| Nº | LOCAL | SITUAÇÃO ENCONTRADA | RECOMENDAÇÃO | PRIORIDADE | FOTO |
|---|---|---|---|---|---|
| 17 | BATENTE DO TRUCK LANÇA (LADO MAR-LDC) | Foi evidenciado que o truck não possui batente. | Necessário providenciar a instalação do batente. | P-2 | |

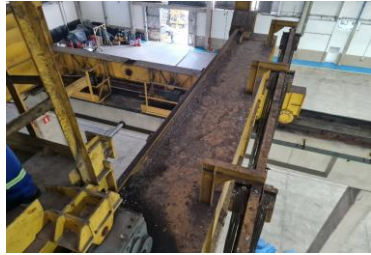
| Nº | LOCAL | SITUAÇÃO ENCONTRADA | RECOMENDAÇÃO | PRIORIDADE | FOTO |
|---|---|---|---|---|---|
| 18 | BATENTE DO TRUCK LANÇA (LADO TERRA-SUZANO) | Foi evidenciado que o batente encontra-se em bom estado de conservação. | NADA CONSTA | - | |

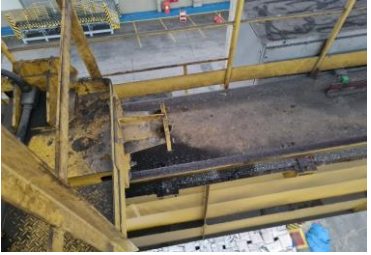
| Nº | LOCAL | SITUAÇÃO ENCONTRADA | RECOMENDAÇÃO | PRIORIDADE | FOTO |
|---|---|---|---|---|---|
| 19 | BATENTE DO TRUCK LANÇA (LADO MAR-SUZANO) | Foi evidenciado que o batente encontra-se em bom estado de conservação. | NADA CONSTA | - | |

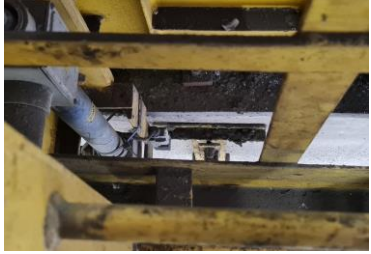
| Nº | LOCAL | SITUAÇÃO ENCONTRADA | RECOMENDAÇÃO | PRIORIDADE | FOTO |
|---|---|---|---|---|---|
| 20 | FINAL DE CURSO | Foi evidenciado que o sensor final de curso encontra-se em bom estado de conservação. | NADA CONSTA | - | |

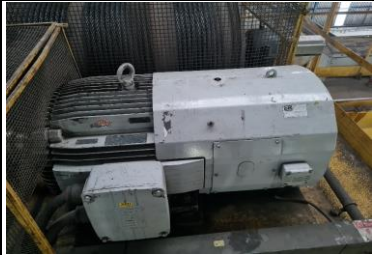
| Nº | LOCAL | SITUAÇÃO ENCONTRADA | RECOMENDAÇÃO | PRIORIDADE | FOTO |
|---|---|---|---|---|---|
| 25 | MOTOR | Foi evidenciado que o motor do equipamento encontra-se em bom estado de conservação e funcionamento. | NADA CONSTA | - | |

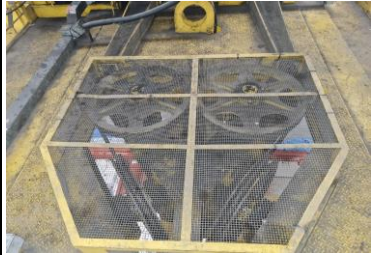
| Nº | LOCAL | SITUAÇÃO ENCONTRADA | RECOMENDAÇÃO | PRIORIDADE | FOTO |
|---|---|---|---|---|---|
| 26 | ROLDANAS | Foi evidenciado que as roldanas encontram-se em bom estado de conservação e funcionamento. | NADA CONSTA | - | |

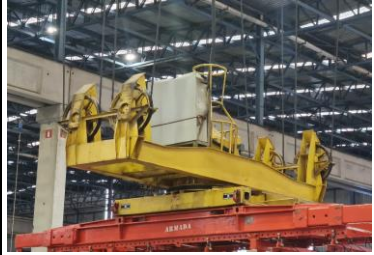
| Nº | LOCAL | SITUAÇÃO ENCONTRADA | RECOMENDAÇÃO | PRIORIDADE | FOTO |
|---|---|---|---|---|---|
| 27 | ROLDANAS | Foi evidenciado que as roldanas encontram-se em bom estado de conservação e funcionamento. | NADA CONSTA | - | |

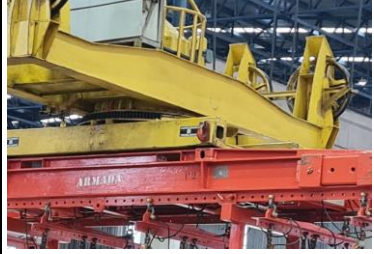
| Nº | LOCAL | SITUAÇÃO ENCONTRADA | RECOMENDAÇÃO | PRIORIDADE | FOTO |
|---|---|---|---|---|---|
| 28 | MESA DE GIRO | Foi evidenciado que a mesa de giro encontra-se em bom estado de conservação. | NADA CONSTA | - | |

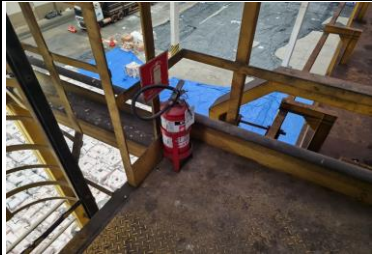
| Nº | LOCAL | SITUAÇÃO ENCONTRADA | RECOMENDAÇÃO | PRIORIDADE | FOTO |
|---|---|---|---|---|---|
| 29 | EXTINTOR | Foi evidenciado que o equipamento dispõe de extintor de incêndio. | NADA CONSTA | - | |

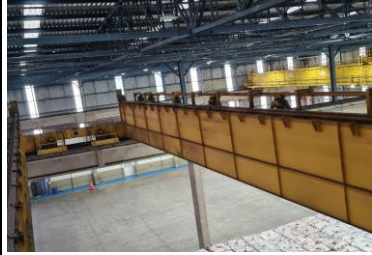
| Nº | LOCAL | SITUAÇÃO ENCONTRADA | RECOMENDAÇÃO | PRIORIDADE | FOTO |
|---|---|---|---|---|---|
| 30 | ESTRUTURA | Foi evidenciado que a estrutura da ponte encontra-se em bom estado de integridade. | NADA CONSTA | - | |

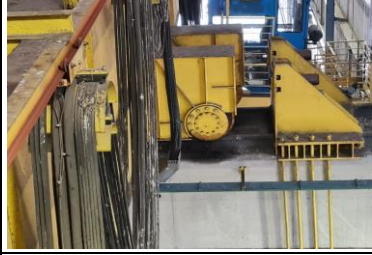
| Nº | LOCAL | SITUAÇÃO ENCONTRADA | RECOMENDAÇÃO | PRIORIDADE | FOTO |
|---|---|---|---|---|---|
| 31 | CABOS DE ALIMENTAÇÃO | Foi evidenciado que o carrinho dos cabos de alimentação encontra-se em bom estado de conservação. | NADA CONSTA | - | |

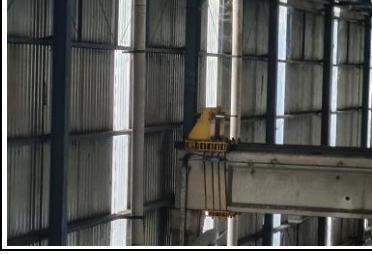
| Nº | LOCAL | SITUAÇÃO ENCONTRADA | RECOMENDAÇÃO | PRIORIDADE | FOTO |
|---|---|---|---|---|---|
| 32 | BATENTE (LADO SUZANO) | Foi evidenciado que a batente encontra-se em bom estado de conservação. | NADA CONSTA | - | |

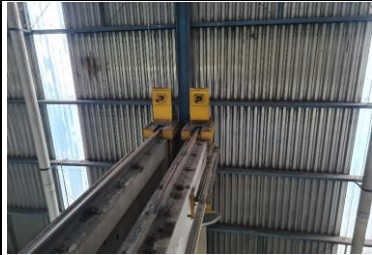
| | | <b>RELATÓRIO DE INSPEÇÃO NR-29</b> | | | |
|---|---|---|---|---|---|
| 33 | BATENTE<br>(LADO LDC) | Foi evidenciado que a batente encontra-se em bom estado de conservação. | NADA CONSTA | - | |

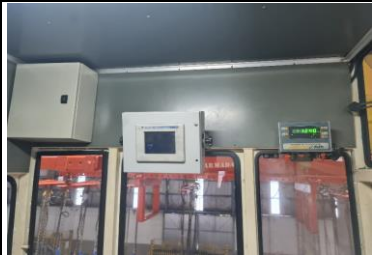
| | | <b>RELATÓRIO DE INSPEÇÃO NR-29</b> | | | |
|---|---|---|---|---|---|
| 34 | BALANÇA | Foi evidenciado que a balança encontra-se em bom estado de conservação. | NADA CONSTA | - | |

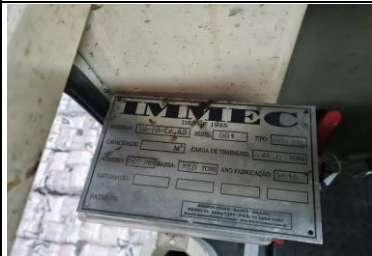
| | | <b>RELATÓRIO DE INSPEÇÃO NR-29</b> | | | |
|---|---|---|---|---|---|
| 35 | PLAQUETA | Foi evidenciado que a plaqueta encontra-se em bom estado de conservação. | NADA CONSTA | - | |

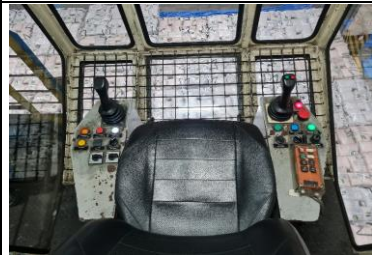
| | | <b>RELATÓRIO DE INSPEÇÃO NR-29</b> | | | |
|---|---|---|---|---|---|
| 36 | CABINE DE OPERAÇÃO | Foi evidenciado que a mesa de controle encontra-se em bom estado de conservação. | NADA CONSTA | - | |

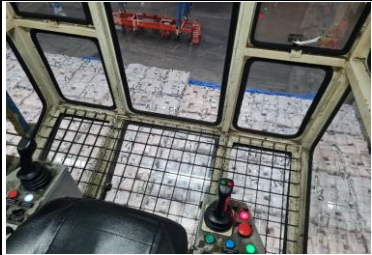
| | | | | | LEGENDA DE PRIORIDADE: |
|---|---|---|---|---|---|
| 37 | CABINE DE OPERAÇÃO | Foi evidenciado que o piso de grade da cabine de operação encontra-se em bom estado de conservação. | NADA CONSTA | - | |

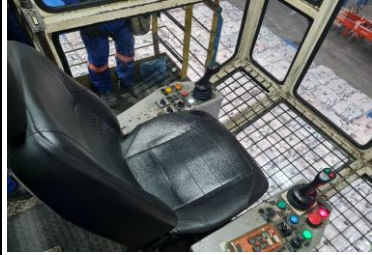
| | | | | | LEGENDA DE PRIORIDADE: |
|---|---|---|---|---|---|
| 38 | CABINE DE OPERAÇÃO | Foi evidenciado que a mesa de controle não possui assento ergonômico. | Necessário realizar a adequação do assento, de modo a deixá-lo nos padrões de ergonomia conforme a NR-17. | P-2 | |

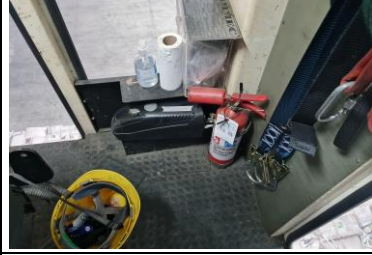
| | | | | | LEGENDA DE PRIORIDADE: |
|---|---|---|---|---|---|
| 39 | CABINE DE OPERAÇÃO | Foi evidenciado que a cabine de operação dispõe de extintor de incêndio. | NADA CONSTA | - | |

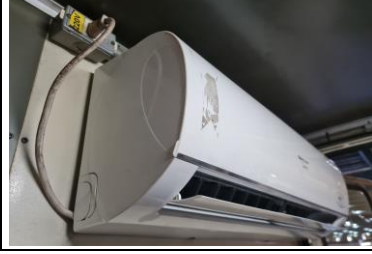
| | | | | | LEGENDA DE PRIORIDADE: |
|---|---|---|---|---|---|
| 40 | CABINE DE OPERAÇÃO | Foi evidenciado que a cabine possui sistema de climatização em bom estado de conservação. | NADA CONSTA | - | |

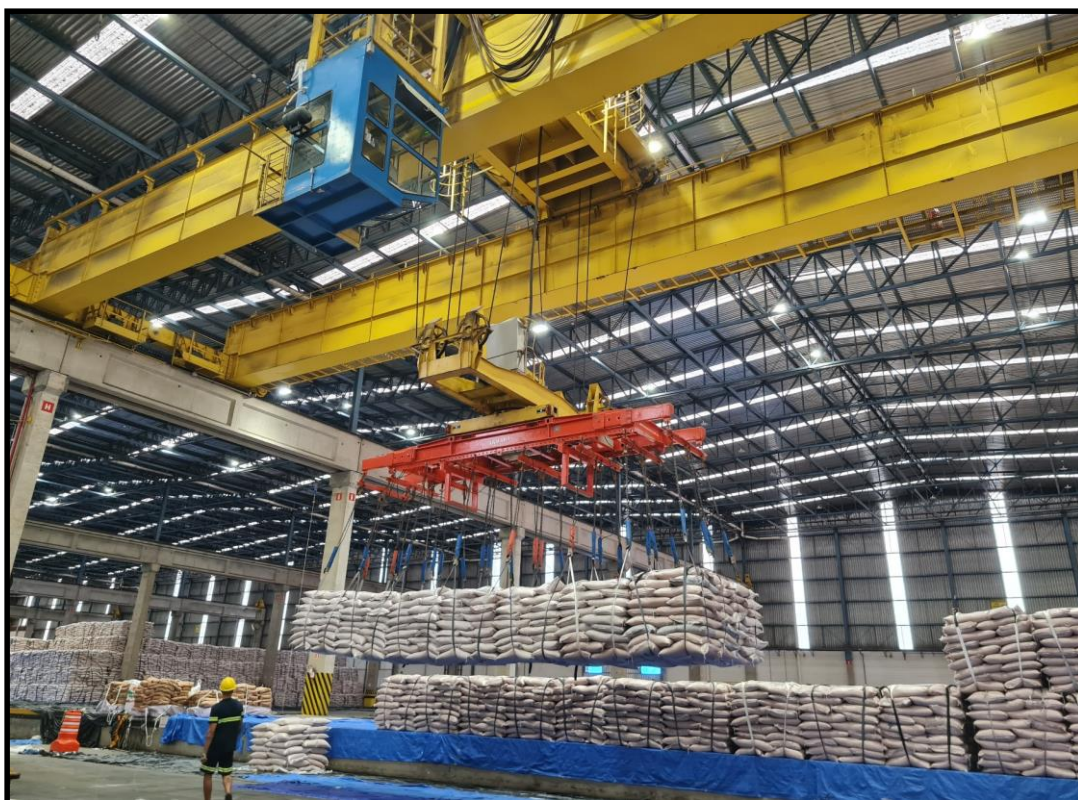
| Foi realizado Teste de Carga Operacional na Ponte Rolante<br><b>LAUDO : APROVADO</b> |

| <p>No dia 24/10/2022 foi realizado o Teste de Carga Operacional obtendo resultados satisfatórios.</p> |
