GB TERMINAIS - SANTOS/SP	
RELATÓRIO DE INSPEÇÃO NR-29		Relatório 29-0042	Página 1
		Obra 10086	Revisão 0

LAUDO CONFORME NR-29 PONTE ROLANTE

PR-03

NR-29- INSPEÇÃO DE INTEGRIDADE NAS PONTES ROLANTES 1 A 6 DO ARMAZÉM 31, afim em detectar através das inspeções a serem realizadas, a existência de irregularidades que possam comprometer a segurança dos componentes e pessoas, durante o seu funcionamento normal.

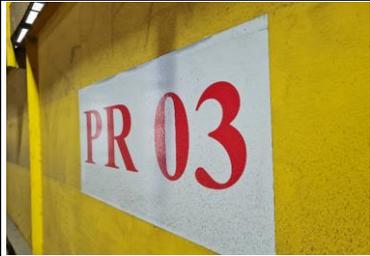
Nº	LOCAL	SITUAÇÃO ENCONTRADA	RECOMENDAÇÃO	PRIORIDADE	FOTO
1	TAG	Foi evidenciado que o equipamento contém a identificação de TAG e em boas condições de conservação.	NADA CONSTA	-

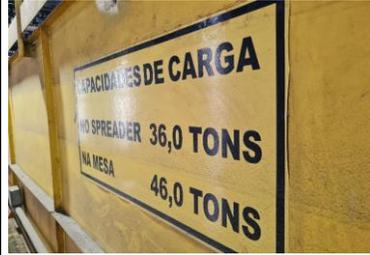
2	CAPACIDADE	Foi evidenciado que possui placa de informações sobre capacidade do equipamento evidentes e legíveis.	NADA CONSTA	-

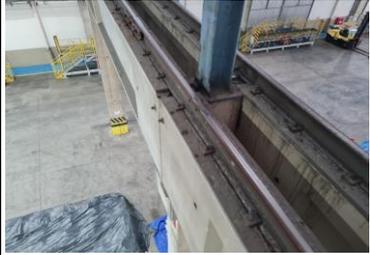
3	TRILHO (LADO SUZANO)	Foi evidenciado que o trilho da ponte encontra-se danificado, causando trepidação na sua movimentação.	Necessário verificar junto ao planejamento a substituição dos trilhos (lado SUZANO) devido o mesmo encontra-se danificado, causando trepidação na sua movimentação.	P-1

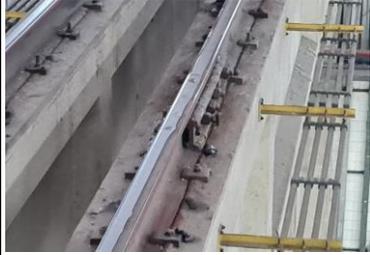
4	TRILHO (LADO LDC)	Foi evidenciado que o trilho da ponte encontra-se danificado, causando trepidação na sua movimentação.	Necessário verificar junto ao planejamento a substituição dos trilhos (lado LDC) devido o mesmo encontra-se danificado, causando trepidação na sua movimentação.	P-1

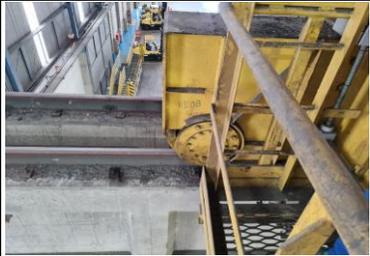
Nº	LOCAL	SITUAÇÃO ENCONTRADA	RECOMENDAÇÃO	PRIORIDADE	FOTO
5	TRUCK (LADO SUZANO)	Foi evidenciado que o Truck encontra-se em bom estado de conservação	NADA CONSTA	-

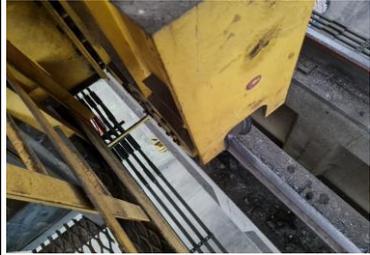
6	TRUCK (LADO LDC)	Foi evidenciado que o truck encontra-se em bom estado de conservação.	NADA CONSTA	-

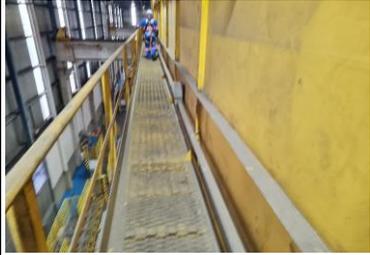
7	PASSARELA	Foi evidenciado que a passarela encontra-se em condições seguras de deslocamento para os trabalhadores.	NADA CONSTA	-

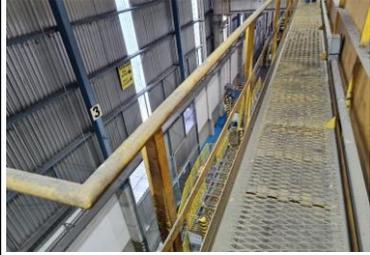
8	GUARDA-CORPO	Foi evidenciado que o guarda-corpo encontra-se em condições seguras.	NADA CONSTA	-

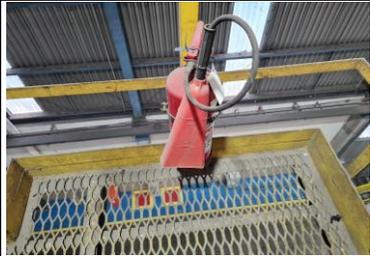
Nº	LOCAL	SITUAÇÃO ENCONTRADA	RECOMENDAÇÃO	PRIORIDADE	FOTO
9	EXTINTOR	Foi evidenciado que o equipamento dispõe de extintor de incêndio.	NADA CONSTA	-

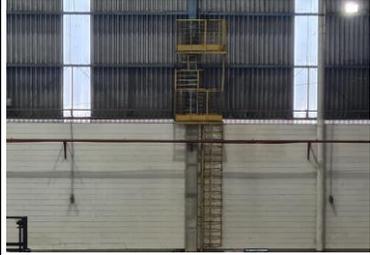
10	ESCALA MARINHEIRO	Foi evidenciado que a escada marinheiro possui o devido padrão de segurança, proporcionando segurança.	NADA CONSTA	-

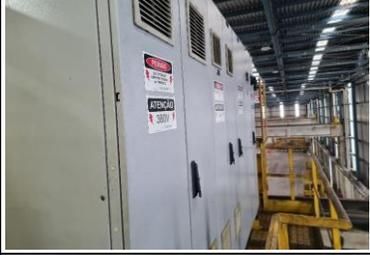
11	QUADRO ELÉTRICO	Foi evidenciado que o quadro elétrico encontra-se em condições seguras de funcionamento.	NADA CONSTA	-

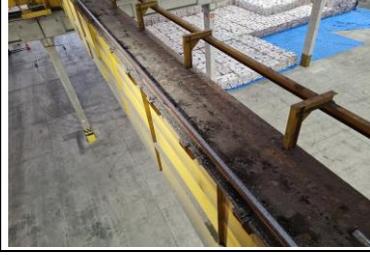
12	TRILHO DO TRUCK LANÇA (LADO MAR)	Foi evidenciado que o trilho da ponte encontra-se em bom estado de conservação.	NADA CONSTA	-

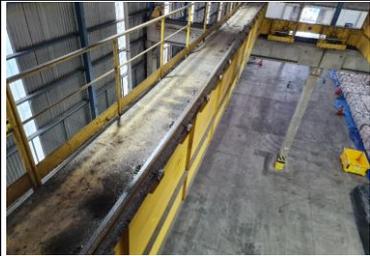
Nº	LOCAL	SITUAÇÃO ENCONTRADA	RECOMENDAÇÃO	PRIORIDADE	FOTO
13	TRILHO DO TRUCK LANÇA (LADO TERRA)	Foi evidenciado que o trilho da ponte encontra-se em bom estado de conservação.	NADA CONSTA	-

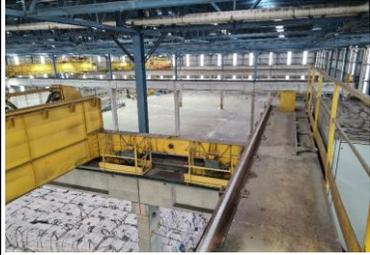
14	MOTOR TRANSLAÇÃO DA PONTE (SUZANO)	Foi evidenciado que o motor do truck encontra-se em bom estado de conservação.	NADA CONSTA	-

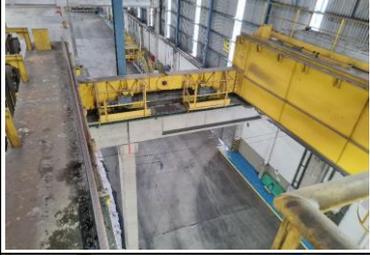
15	MOTOR TRANSLAÇÃO DA PONTE (LADO LDC)	Foi evidenciado que o truck encontra-se em bom estado de conservação.	NADA CONSTA	-

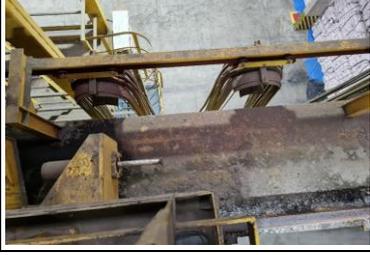
16	BATENTE DO TRUCK LANÇA (TERRA - LDC)	Foi evidenciado que o batente encontra-se em bom estado de conservação.	NADA CONSTA	-

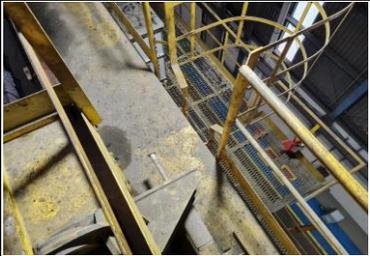
Nº	LOCAL	SITUAÇÃO ENCONTRADA	RECOMENDAÇÃO	PRIORIDADE	FOTO
17	BATENTE DO TRUCK LANÇA (LADO MAR-LDC)	Foi evidenciado que o batente encontra-se em bom estado de conservação.	NADA CONSTA	-

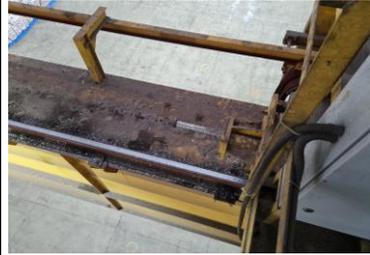
18	BATENTE DO TRUCK LANÇA (LADO TERRA-SUZANO)	Foi evidenciado que o batente encontra-se em bom estado de conservação.	NADA CONSTA	-

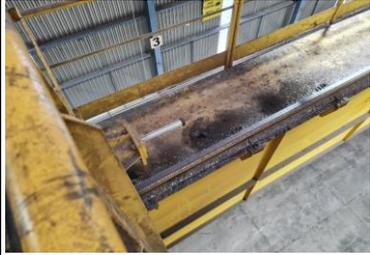
19	BATENTE DO TRUCK LANÇA (LADO MAR-SUZANO)	Foi evidenciado que o batente encontra-se em bom estado de conservação.	NADA CONSTA	-

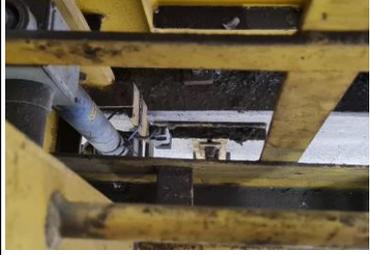
20	FINAL DE CURSO	Foi evidenciado que o sensor final de curso encontra-se em bom estado de conservação.	NADA CONSTA	-

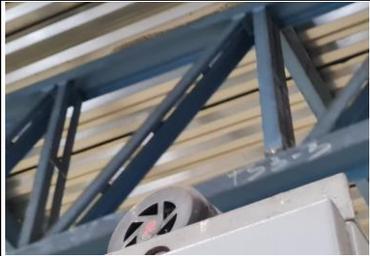
Nº	LOCAL	SITUAÇÃO ENCONTRADA	RECOMENDAÇÃO	PRIORIDADE	FOTO
21	SINAL SONORO	Foi evidenciado que o sinal sonoro encontra-se inadequado.	Necessário realizar a adequação do sinal sonoro, de modo que funcione durante o deslocamento da ponte.	P-1

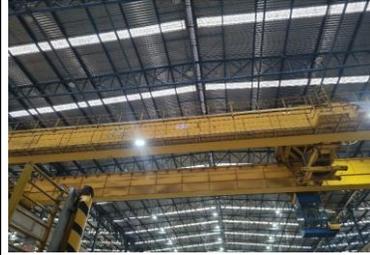
22	SINAL LUMINOSO	Foi evidenciado a ausência de sinais luminosos.	Necessário realizar a instalação de um sistema de sinalização luminoso, afim de indicar o deslocamento da ponte.	P-1

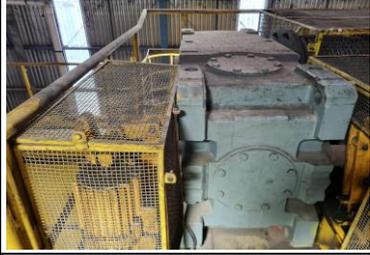
23	MOTOR	Foi evidenciado que o motor do dromo encontra-se em bom estado de conservação e funcionamento.	Necessario realizar limpeza periodica de toda estrutura da ponte.	-

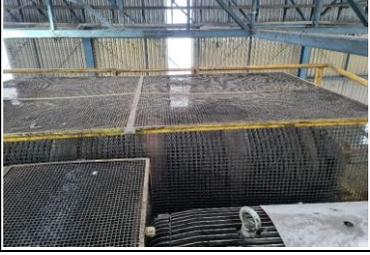
24	DROMO	Foi evidenciado que o dromo encontra-se em bom estado de conservação e funcionamento.	NADA CONSTA	-

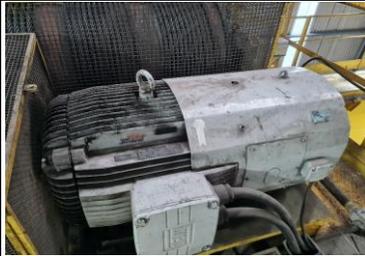
Nº	LOCAL	SITUAÇÃO ENCONTRADA	RECOMENDAÇÃO	PRIORIDADE	FOTO
25	MOTOR	Foi evidenciado que o motor do equipamento encontra-se em bom estado de conservação e funcionamento.	NADA CONSTA	-

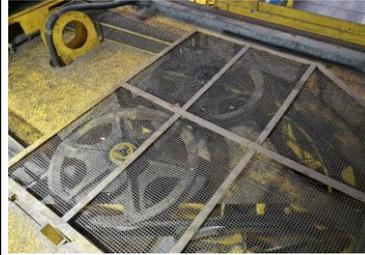
26	ROLDANAS	Foi evidenciado que as roldanas encontram-se em bom estado de conservação e funcionamento.	NADA CONSTA	-

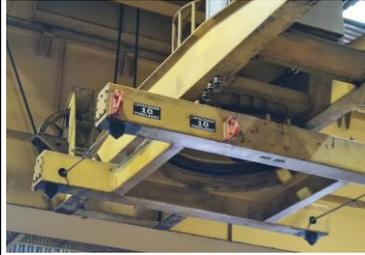
27	ROLDANAS	Foi evidenciado que as roldanas encontram-se em bom estado de conservação e funcionamento.	NADA CONSTA	-

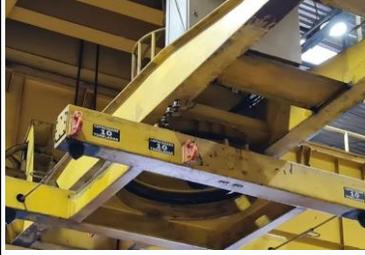
28	MESA DE GIRO	Foi evidenciado que a mesa de giro encontra-se em bom estado de conservação.	NADA CONSTA	-

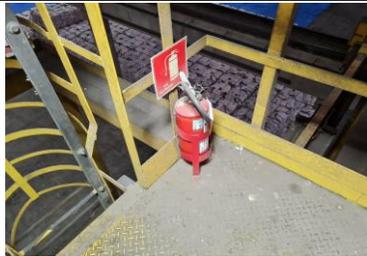
Nº	LOCAL	SITUAÇÃO ENCONTRADA	RECOMENDAÇÃO	PRIORIDADE	FOTO
29	EXTINTOR	Foi evidenciado que o equipamento dispõe de extintor de incêndio.	NADA CONSTA	-

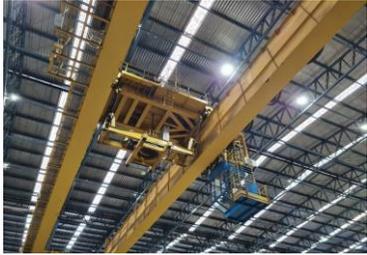
30	ESTRUTURA	Foi evidenciado que a estrutura da ponte encontra-se em bom estado de integridade.	NADA CONSTA	-

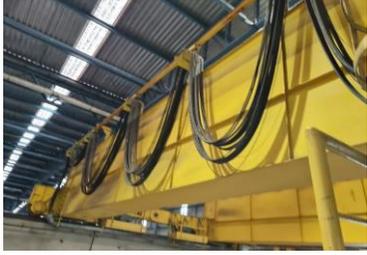
31	CABOS DE ALIMENTAÇÃO	Foi evidenciado que o carrinho dos cabos de alimentação encontra-se em bom estado de conservação.	NADA CONSTA	-

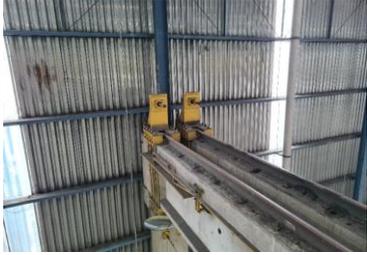
32	BATENTE (LADO SUZANO)	Foi evidenciado que a batente encontra-se em bom estado de conservação.	NADA CONSTA	-

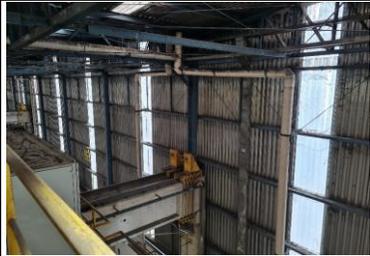
Nº	LOCAL	SITUAÇÃO ENCONTRADA	RECOMENDAÇÃO	PRIORIDADE	FOTO
33	BATENTE (LADO LDC)	Foi evidenciado que a batente encontra-se em bom estado de conservação.	NADA CONSTA	-

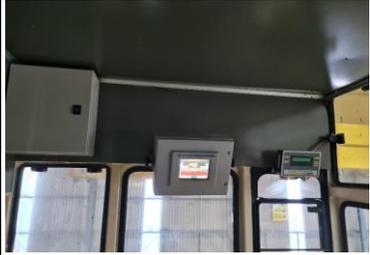
34	BALANÇA	Foi evidenciado que a balança encontra-se em bom estado de conservação.	NADA CONSTA	-

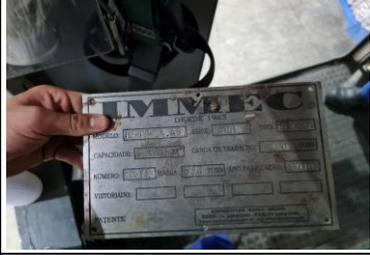
35	CABINE DE OPERAÇÃO	Foi evidenciado que na cabine não possui plaqueta contendo os dados técnicos.	Necessário providenciar instalação da plaqueta na cabine de operação.	P-2

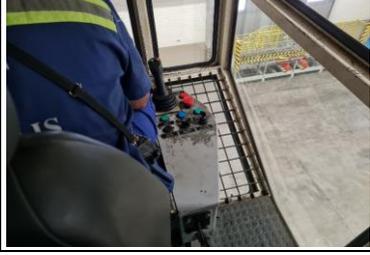
36	CABINE DE OPERAÇÃO	Foi evidenciado que a mesa de controle encontra-se em bom estado de conservação.	NADA CONSTA	-

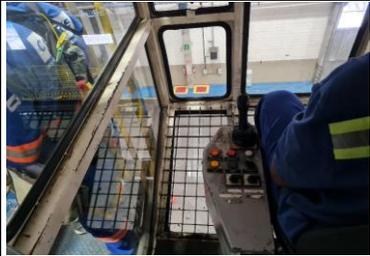
Nº	LOCAL	SITUAÇÃO ENCONTRADA	RECOMENDAÇÃO	PRIORIDADE	FOTO
37	CABINE DE OPERAÇÃO	Foi evidenciado que o piso de grade da cabine de operação encontra-se em bom estado de conservação.	NADA CONSTA	-

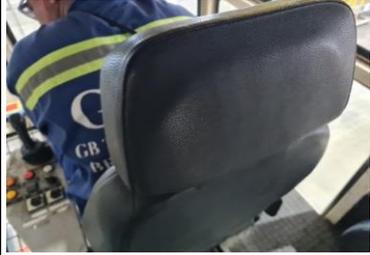
38	CABINE DE OPERAÇÃO	Foi evidenciado que a mesa de controle não possui assento ergonômico.	Necessário realizar a adequação do assento, de modo a deixá-lo nos padrões de ergonomia conforme a NR-17.	P-2

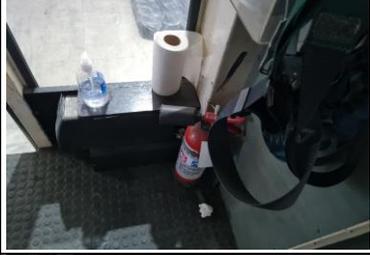
39	CABINE DE OPERAÇÃO	Foi evidenciado que a cabine de operação dispõe de extintor de incêndio.	NADA CONSTA	-

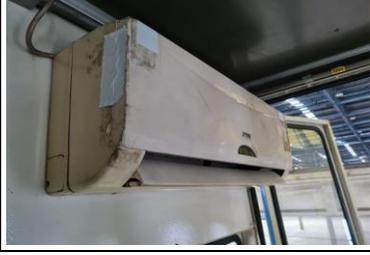
40	CABINE DE OPERAÇÃO	Foi evidenciado que a cabine possui sistema de climatização em bom estado de conservação.	NADA CONSTA	-

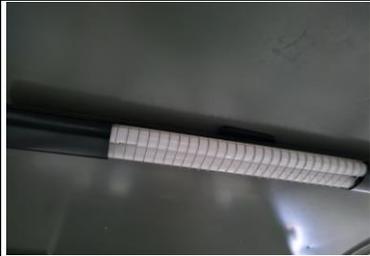
Nº	LOCAL	SITUAÇÃO ENCONTRADA	RECOMENDAÇÃO	PRIORIDADE	FOTO
41	CABINE DE OPERAÇÃO	Foi evidenciado que a iluminação da cabine encontra-se em bom estado de conservação.	NADA CONSTA	-

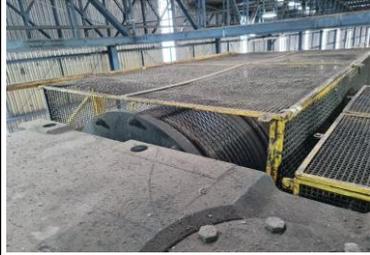
42	CABO DE AÇO	Foi evidenciado que os cabos destinados ao içamento encontram-se em bom estado de funcionamento.	NADA CONSTA	-

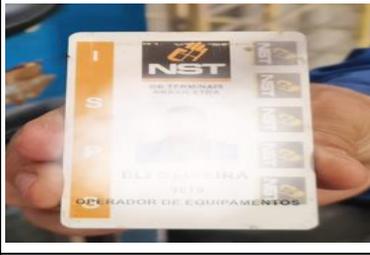
43	OPERADOR	Foi evidenciado que possui identificação e qualificação do operador.	NADA CONSTA	-

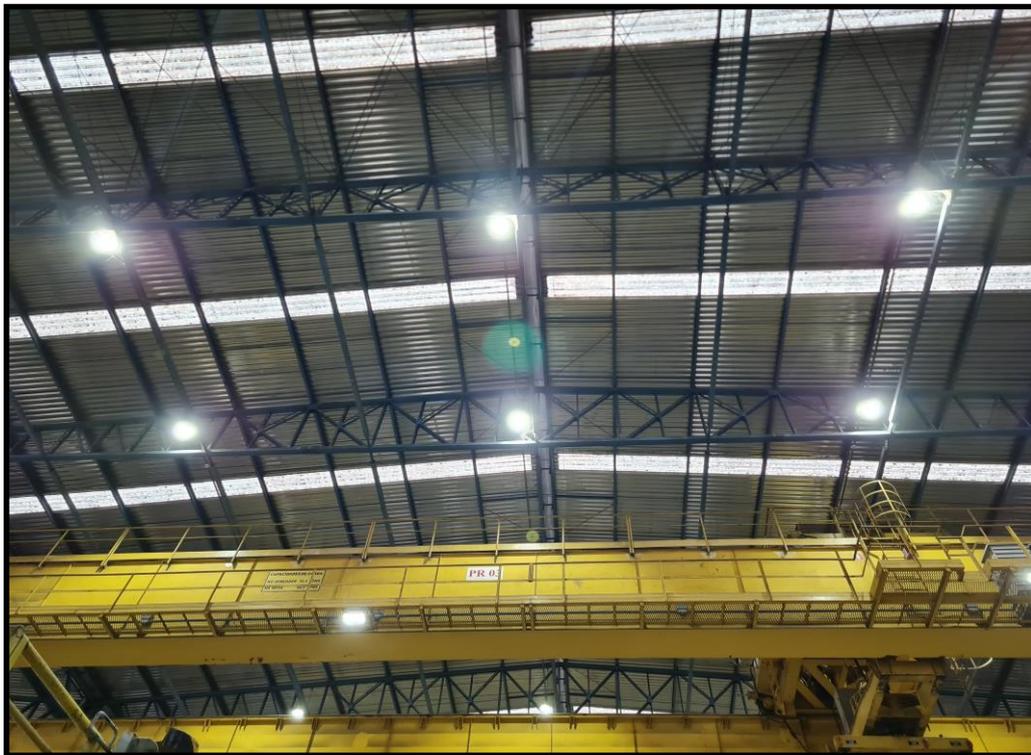
Foi realizado Teste de Carga Operacional na Ponte Rolante
LAUDO : APROVADO

No dia 24/10/2022 foi realizado o Teste de Carga Operacional obtendo resultados satisfatórios.
