GB TERMINAIS - SANTOS/SP	
RELATÓRIO DE INSPEÇÃO NR-29		Relatório 29-0044	Página 1
		Obra 10086	Revisão 0

LAUDO CONFORME NR-29 PONTE ROLANTE

PR-05

NR-29- INSPEÇÃO DE INTEGRIDADE NAS PONTES ROLANTES 1 A 6 DO ARMAZÉM 31, afim em detectar através das inspeções a serem realizadas, a existência de irregularidades que possam comprometer a segurança dos componentes e pessoas, durante o seu funcionamento normal.

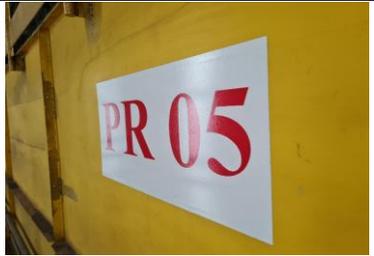
Nº	LOCAL	SITUAÇÃO ENCONTRADA	RECOMENDAÇÃO	PRIORIDADE	FOTO
1	TAG	Foi evidenciado que o equipamento contém a identificação de TAG e em boas condições de conservação.	NADA CONSTA	-

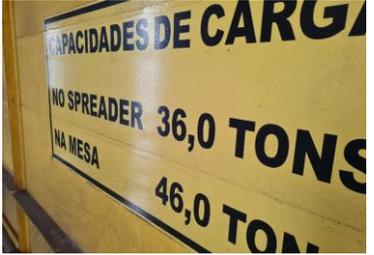
2	CAPACIDADE	Foi evidenciado que possui placa de informações sobre capacidade do equipamento evidentes e legíveis.	NADA CONSTA	-

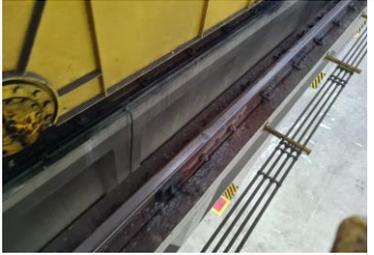
3	TRILHO (LADO SUZANO)	Foi evidenciado que o trilho da ponte encontra-se danificado, causando trepidação na sua movimentação.	Necessário verificar junto ao planejamento a substituição dos trilhos (lado SUZANO) devido o mesmo encontra-se danificado, causando trepidação na sua movimentação.	P-1

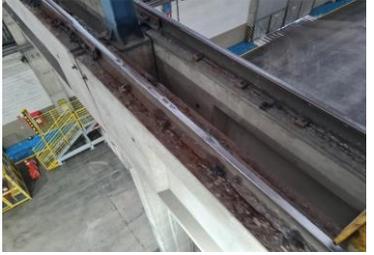
4	TRILHO (LADO LDC)	Foi evidenciado que o trilho da ponte encontra-se danificado, causando trepidação na sua movimentação.	Necessário verificar junto ao planejamento a substituição dos trilhos (lado LDC) devido o mesmo encontra-se danificado, causando trepidação na sua movimentação.	P-1

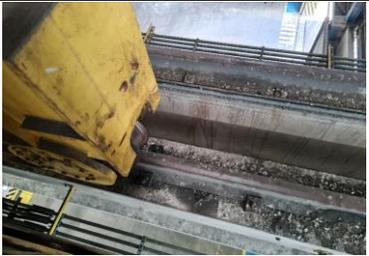
Nº	LOCAL	SITUAÇÃO ENCONTRADA	RECOMENDAÇÃO	PRIORIDADE	FOTO
5	TRUCK (LADO SUZANO)	Foi evidenciado que o Truck encontra-se em bom estado de conservação	NADA CONSTA	-

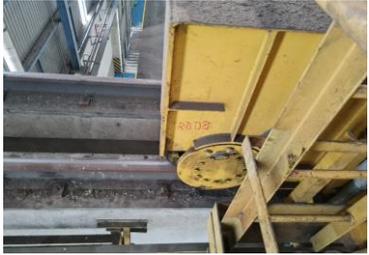
6	TRUCK (LADO LDC)	Foi evidenciado que o truck encontra-se em bom estado de conservação.	NADA CONSTA	-

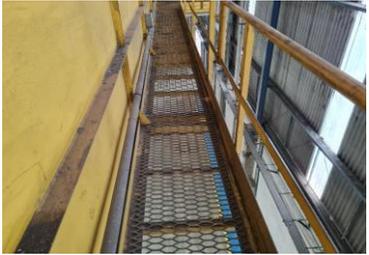
7	PASSARELA	Foi evidenciado que a passarela encontra-se em condições seguras de deslocamento para os trabalhadores.	NADA CONSTA	-

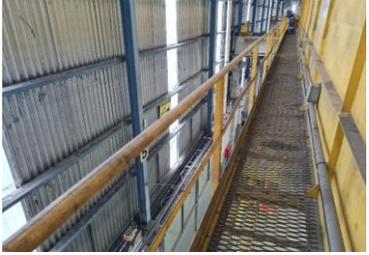
8	GUARDA-CORPO	Foi evidenciado que o guarda-corpo encontra-se em condições seguras.	NADA CONSTA	-

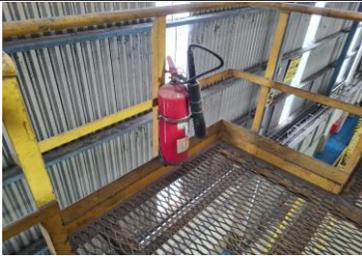
Nº	LOCAL	SITUAÇÃO ENCONTRADA	RECOMENDAÇÃO	PRIORIDADE	FOTO
9	EXTINTOR	Foi evidenciado que o equipamento dispõe de extintor de incêndio.	NADA CONSTA	-

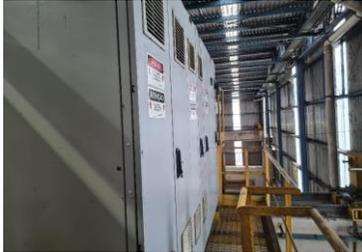
11	QUADRO ELÉTRICO	Foi evidenciado que o quadro elétrico encontra-se em condições seguras de funcionamento.	NADA CONSTA	-

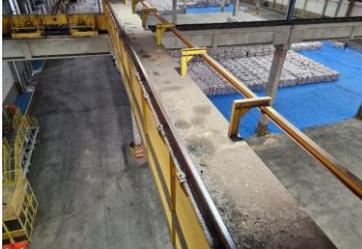
12	TRILHO DO TRUCK LANÇA (LADO TERRA)	Foi evidenciado que o trilho da ponte encontra-se em bom estado de conservação.	NADA CONSTA	-

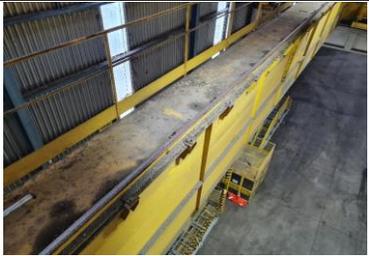
Nº	LOCAL	SITUAÇÃO ENCONTRADA	RECOMENDAÇÃO	PRIORIDADE	FOTO
13	TRILHO DO TRUCK LANÇA (LADO MAR)	Foi evidenciado que o trilho da ponte encontra-se em bom estado de conservação.	NADA CONSTA	-

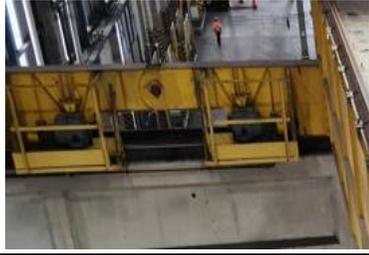
14	MOTOR TRANSLAÇÃO DA PONTE (SUZANO)	Foi evidenciado que o motor do truck encontra-se em bom estado de conservação.	NADA CONSTA	-

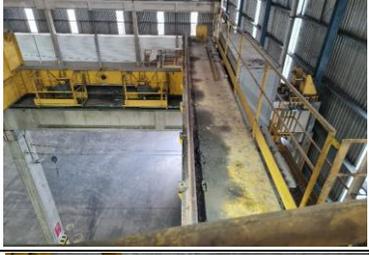
15	MOTOR TRANSLAÇÃO DA PONTE (LADO LDC)	Foi evidenciado que o truck encontra-se em bom estado de conservação.	NADA CONSTA	-

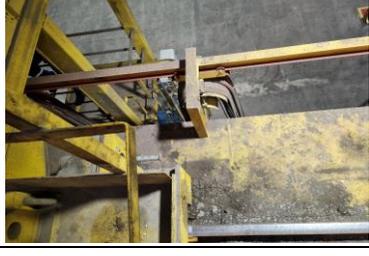
16	BATENTE DO TRUCK LANÇA (TERRA - LDC)	Foi evidenciado que o batente encontra-se em bom estado de conservação.	NADA CONSTA	-

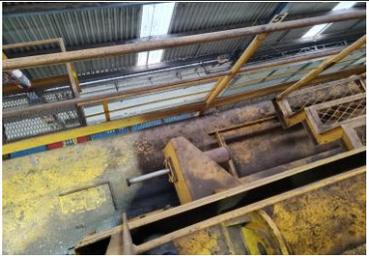
Nº	LOCAL	SITUAÇÃO ENCONTRADA	RECOMENDAÇÃO	PRIORIDADE	FOTO
17	BATENTE DO TRUCK LANÇA (LADO MAR-LDC)	Foi evidenciado que o batente encontra-se em bom estado de conservação.	NADA CONSTA	-

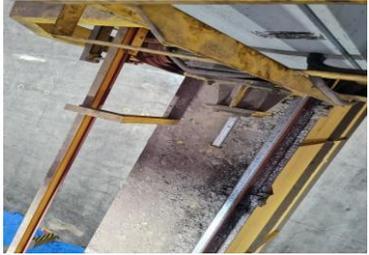
18	BATENTE DO TRUCK LANÇA (LADO TERRA-SUZANO)	Foi evidenciado que o batente encontra-se em bom estado de conservação.	NADA CONSTA	-

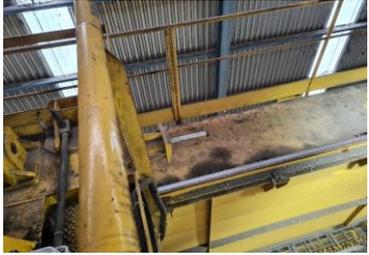
19	BATENTE DO TRUCK LANÇA (LADO MAR-SUZANO)	Foi evidenciado que o batente encontra-se em bom estado de conservação.	NADA CONSTA	-

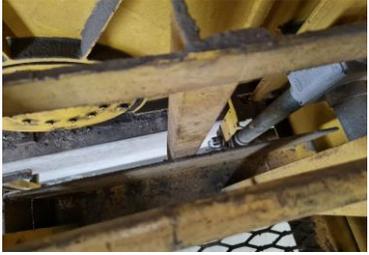
20	FINAL DE CURSO	Foi evidenciado que o sensor final de curso encontra-se em bom estado de conservação.	NADA CONSTA	-

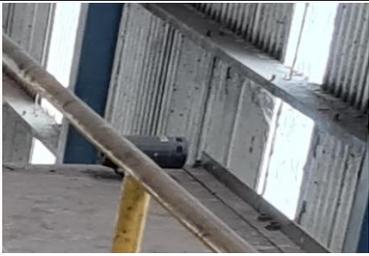
Nº	LOCAL	SITUAÇÃO ENCONTRADA	RECOMENDAÇÃO	PRIORIDADE	FOTO
21	SINAL SONORO	Foi evidenciado que o sinal sonoro encontra-se inadequado.	Necessário realizar a adequação do sinal sonoro, de modo que funcione durante o deslocamento da ponte.	P-1

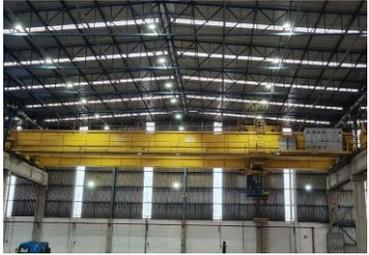
22	SINAL LUMINOSO	Foi evidenciado a ausência de sinais luminosos.	Necessário realizar a instalação de um sistema de sinalização luminoso, afim de indicar o deslocamento da ponte.	P-1

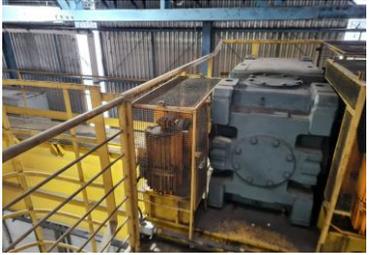
23	MOTOR	Foi evidenciado que o motor do dromo encontra-se em bom estado de conservação e funcionamento.	Necessario realizar limpeza periodica de toda estrutura da ponte.	-

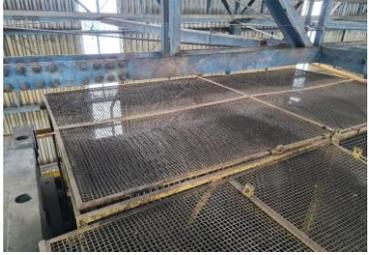
24	DROMO	Foi evidenciado que o dromo encontra-se em bom estado de conservação e funcionamento.	NADA CONSTA	-

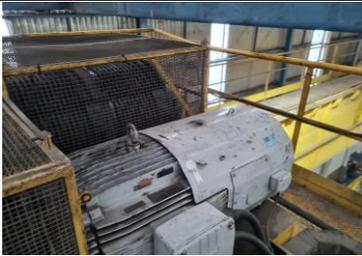
Nº	LOCAL	SITUAÇÃO ENCONTRADA	RECOMENDAÇÃO	PRIORIDADE	FOTO
25	MOTOR	Foi evidenciado que o motor do equipamento encontra-se em bom estado de conservação e funcionamento.	NADA CONSTA	-

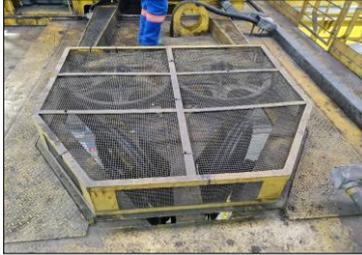
26	ROLDANAS	Foi evidenciado que as roldanas encontram-se em bom estado de conservação e funcionamento.	NADA CONSTA	-

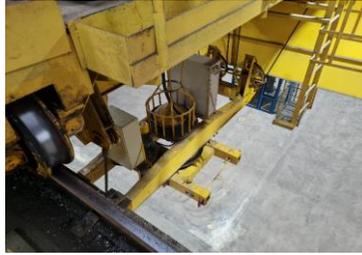
27	ROLDANAS	Foi evidenciado que as roldanas encontram-se em bom estado de conservação e funcionamento.	NADA CONSTA	-

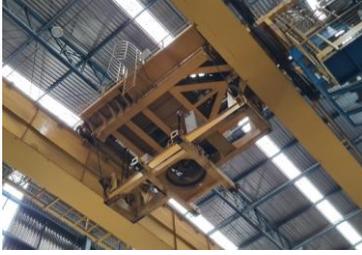
28	MESA DE GIRO	Foi evidenciado que a mesa de giro encontra-se em bom estado de conservação.	NADA CONSTA	-

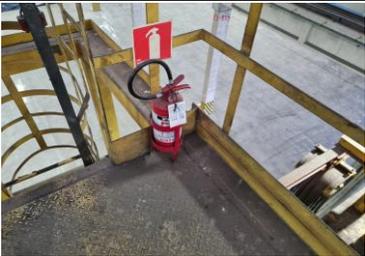
Nº	LOCAL	SITUAÇÃO ENCONTRADA	RECOMENDAÇÃO	PRIORIDADE	FOTO
29	EXTINTOR	Foi evidenciado que o equipamento dispõe de extintor de incêndio.	NADA CONSTA	-

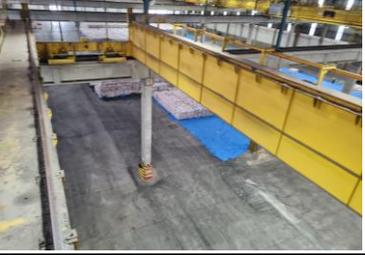
30	ESTRUTURA	Foi evidenciado que a estrutura da ponte encontra-se em bom estado de integridade.	NADA CONSTA	-

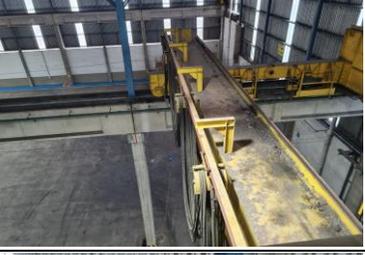
31	CABOS DE ALIMENTAÇÃO	Foi evidenciado que o carrinho dos cabos de alimentação encontra-se em bom estado de conservação.	NADA CONSTA	-

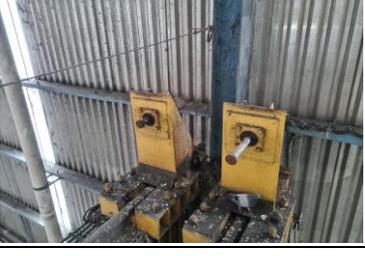
32	BATENTE (LADO SUZANO)	Foi evidenciado que a batente encontra-se em bom estado de conservação.	NADA CONSTA	-

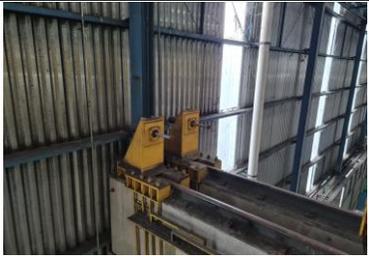
Nº	LOCAL	SITUAÇÃO ENCONTRADA	RECOMENDAÇÃO	PRIORIDADE	FOTO
33	BATENTE (LADO LDC)	Foi evidenciado que a batente encontra-se em bom estado de conservação.	NADA CONSTA	-

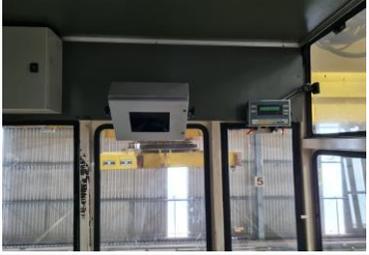
34	BALANÇA	Foi evidenciado que a balança encontra-se em bom estado de conservação.	NADA CONSTA	-

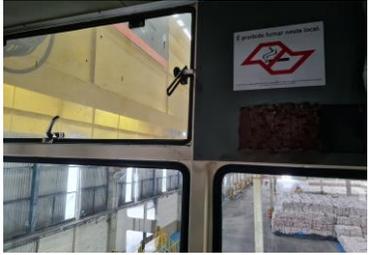
35	CABINE DE OPERAÇÃO	Foi evidenciado que na cabine não possui plaqueta contendo os dados técnicos.	Necessário providenciar instalação da plaqueta na cabina de operação.	P-2

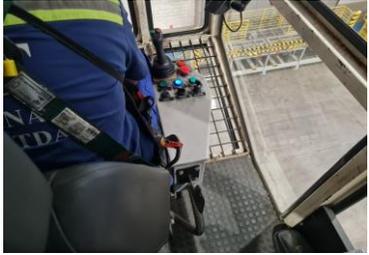
36	CABINE DE OPERAÇÃO	Foi evidenciado que a mesa de controle encontra-se em bom estado de conservação.	NADA CONSTA	-

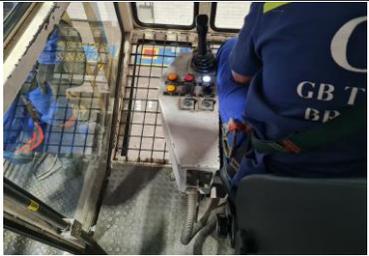
Nº	LOCAL	SITUAÇÃO ENCONTRADA	RECOMENDAÇÃO	PRIORIDADE	FOTO
37	CABINE DE OPERAÇÃO	Foi evidenciado que o piso de grade da cabine de operação encontra-se em bom estado de conservação.	NADA CONSTA	-

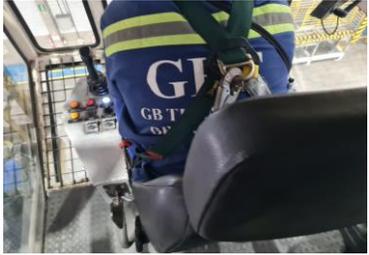
38	CABINE DE OPERAÇÃO	Foi evidenciado que a mesa de controle não possui assento ergonômico.	Necessário realizar a adequação do assento, de modo a deixá-lo nos padrões de ergonomia conforme a NR-17.	P-2

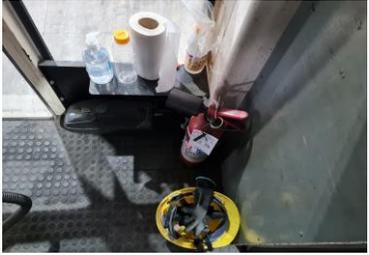
39	CABINE DE OPERAÇÃO	Foi evidenciado que a cabine de operação dispõe de extintor de incêndio.	NADA CONSTA	-

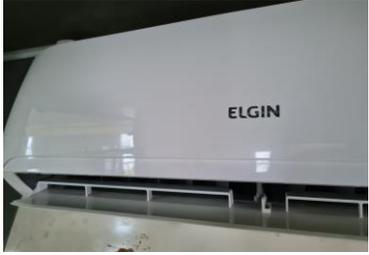
40	CABINE DE OPERAÇÃO	Foi evidenciado que a cabine possui sistema de climatização em bom estado de conservação.	NADA CONSTA	-

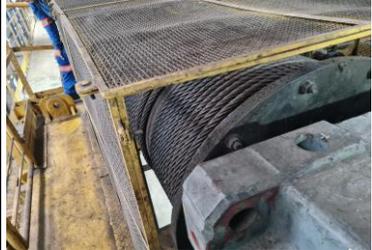
42	CABO DE AÇO	Foi evidenciado que os cabos destinados ao içamento encontram-se em bom estado de funcionamento.	NADA CONSTA	-

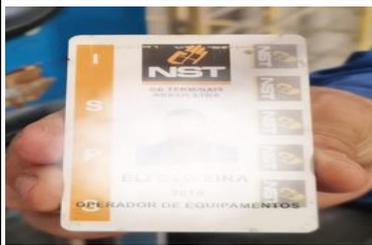
43	OPERADOR	Foi evidenciado que possui identificação e qualificação do operador.	NADA CONSTA	-

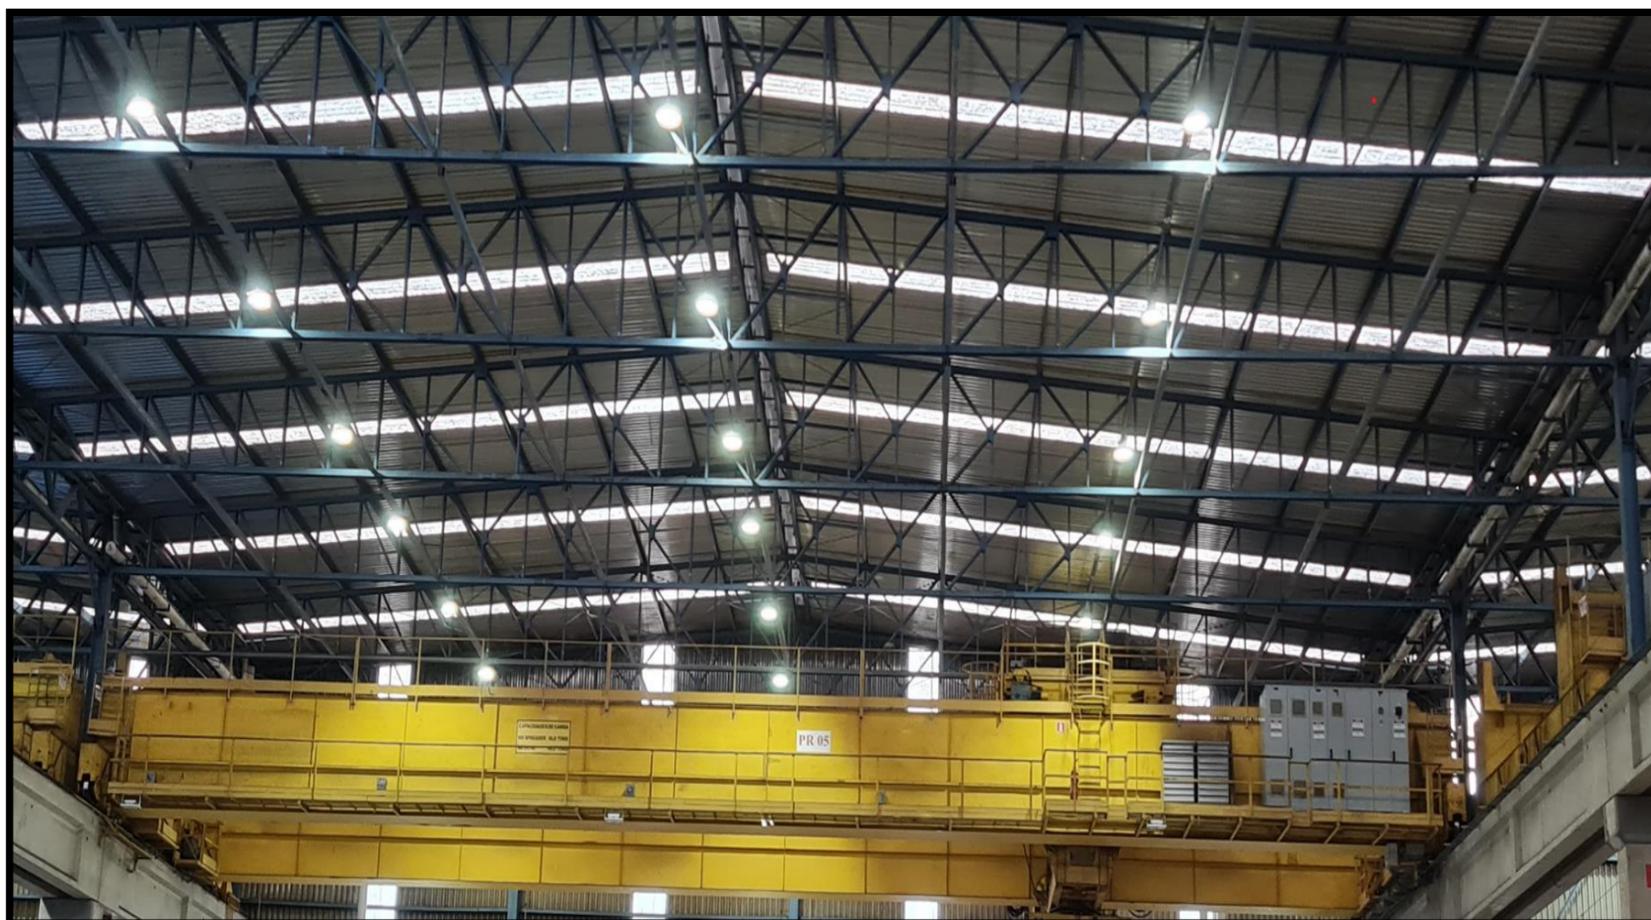
Foi realizado Teste de Carga Operacional na Ponte Rolante
LAUDO : APROVADO

No dia 27/12/2023 foi realizado o Teste de Carga Operacional obtendo resultados satisfatórios.
