<b>GB TERMINAIS - SANTOS/SP</b>	
<b>RELATÓRIO DE INSPEÇÃO NR-29</b>		Relatório 29-0045	Página 1
		Obra 10086	Revisão 0

# LAUDO CONFORME NR-29 PONTE ROLANTE

### PR-06

NR-29- INSPEÇÃO DE INTEGRIDADE NAS PONTES ROLANTES 1 A 6 DO ARMAZÉM 31, afim em detectar através das inspeções a serem realizadas, a existência de irregularidades que possam comprometer a segurança dos componentes e pessoas, durante o seu funcionamento normal.

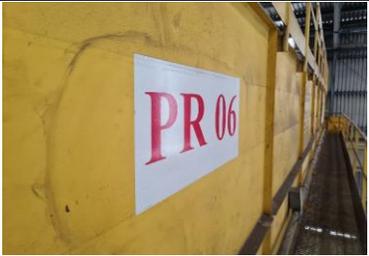
Nº	LOCAL	SITUAÇÃO ENCONTRADA	RECOMENDAÇÃO	PRIORIDADE	FOTO
1	TAG	Foi evidenciado que o equipamento contém a identificação de TAG e em boas condições de conservação.	NADA CONSTA	-

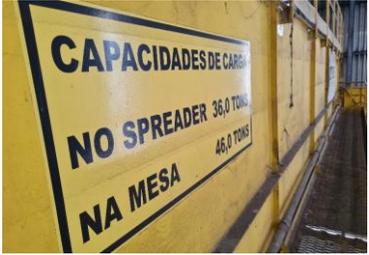
2	CAPACIDADE	Foi evidenciado que possui placa de informações sobre capacidade do equipamento evidentes e legíveis.	NADA CONSTA	-

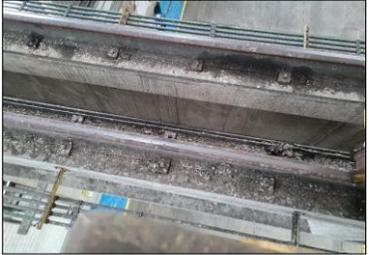
3	TRILHO (LADO SUZANO)	Foi evidenciado que o trilho da ponte encontra-se em bom estado de conservação.	NADA CONSTA	-

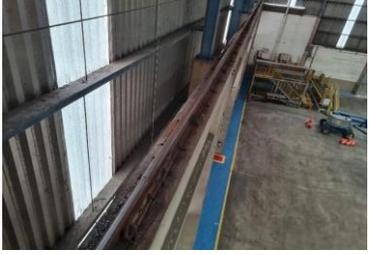
4	TRILHO (LADO LDC)	Foi evidenciado que o trilho da ponte encontra-se danificado, causando trepidação na sua movimentação.	Necessário verificar junto ao planejamento a substituição dos trilhos (lado LDC) devido o mesmo encontra-se danificado, causando trepidação na sua movimentação.	P-1

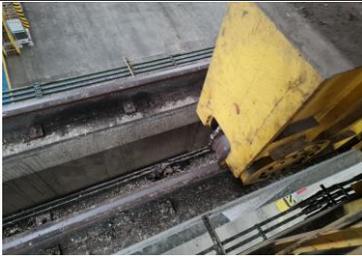
Nº	LOCAL	SITUAÇÃO ENCONTRADA	RECOMENDAÇÃO	PRIORIDADE	FOTO
5	TRUCK (LADO SUZANO)	Foi evidenciado que o Truck encontra-se em bom estado de conservação	NADA CONSTA	-

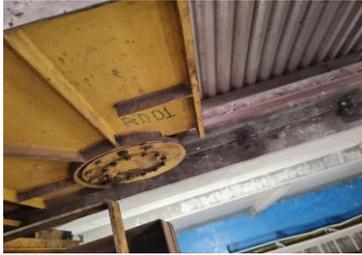
6	TRUCK (LADO LDC)	Foi evidenciado que o truck encontra-se em bom estado de conservação.	NADA CONSTA	-

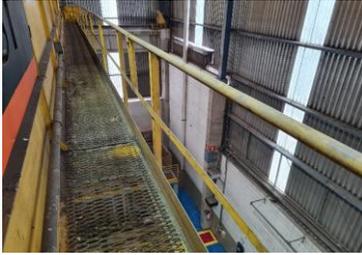
7	PASSARELA	Foi evidenciado que a passarela encontra-se em condições seguras de deslocamento para os trabalhadores.	NADA CONSTA	-

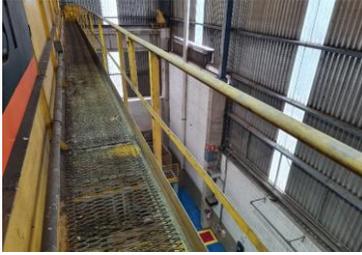
8	GUARDA-CORPO	Foi evidenciado que o guarda-corpo encontra-se em condições seguras.	NADA CONSTA	-

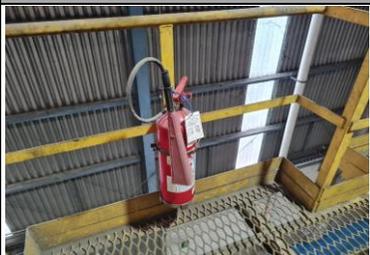
Nº	LOCAL	SITUAÇÃO ENCONTRADA	RECOMENDAÇÃO	PRIORIDADE	FOTO
9	EXTINTOR	Foi evidenciado que o equipamento dispõe de extintor de incêndio.	NADA CONSTA	-

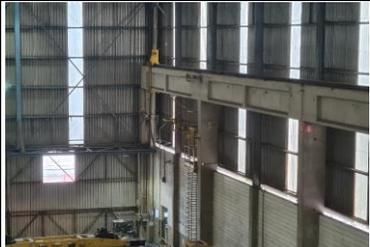
10	ESCALA MARINHEIRO	Foi evidenciado que a escada marinheiro possui o devido padrão de segurança, proporcionando segurança.	NADA CONSTA	-

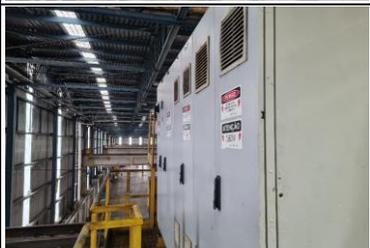
11	QUADRO ELÉTRICO	Foi evidenciado que o quadro elétrico encontra-se em condições seguras de funcionamento.	NADA CONSTA	-

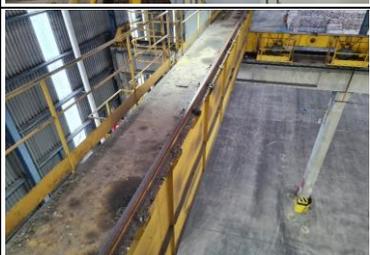
12	TRILHO DO TRUCK LANÇA (LADO MAR)	Foi evidenciado que o trilho da ponte encontra-se em bom estado de conservação.	NADA CONSTA	-

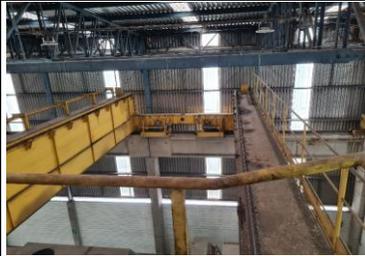
Nº	LOCAL	SITUAÇÃO ENCONTRADA	RECOMENDAÇÃO	PRIORIDADE	FOTO
13	TRILHO DO TRUCK LANÇA (LADO TERRA)	Foi evidenciado que o trilho da ponte encontra-se em bom estado de conservação.	NADA CONSTA	-

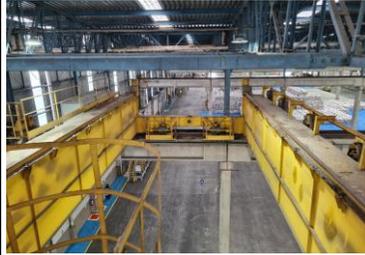
14	MOTOR TRANSLAÇÃO DA PONTE (SUZANO)	Foi evidenciado que o motor do truck encontra-se em bom estado de conservação.	NADA CONSTA	-

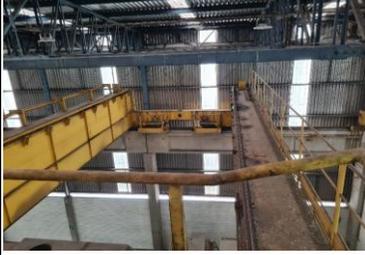
15	MOTOR TRANSLAÇÃO DA PONTE (LADO LDC)	Foi evidenciado que o truck encontra-se em bom estado de conservação.	NADA CONSTA	-

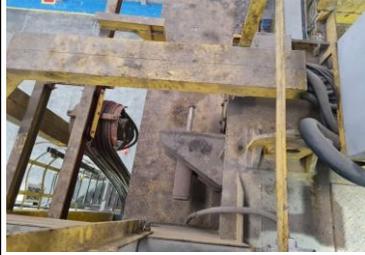
16	BATENTE DO TRUCK LANÇA (TERRA - LDC)	Foi evidenciado que o batente encontra-se em bom estado de conservação.	NADA CONSTA	-

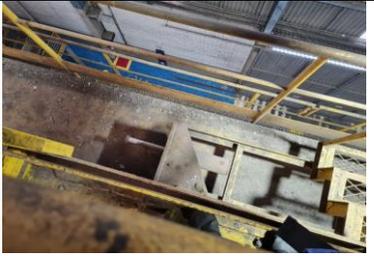
Nº	LOCAL	SITUAÇÃO ENCONTRADA	RECOMENDAÇÃO	PRIORIDADE	FOTO
17	BATENTE DO TRUCK LANÇA (LADO MAR-LDC)	Foi evidenciado que o batente encontra-se em bom estado de conservação.	NADA CONSTA	-

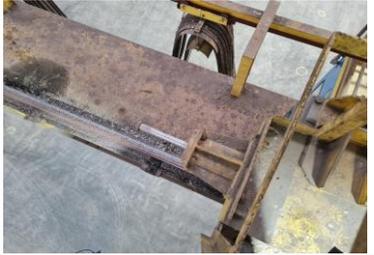
18	BATENTE DO TRUCK LANÇA (LADO TERRA-SUZANO)	Foi evidenciado que o batente encontra-se em bom estado de conservação.	NADA CONSTA	-

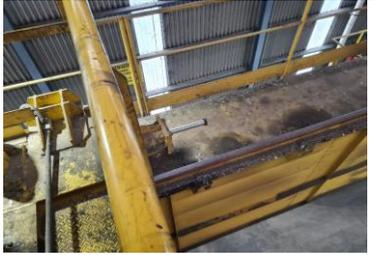
19	BATENTE DO TRUCK LANÇA (LADO MAR-SUZANO)	Foi evidenciado que o batente encontra-se em bom estado de conservação.	NADA CONSTA	-

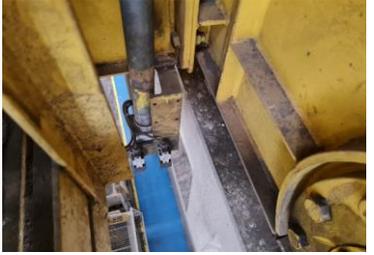
20	FINAL DE CURSO	Foi evidenciado que o sensor final de curso encontra-se em bom estado de conservação.	NADA CONSTA	-

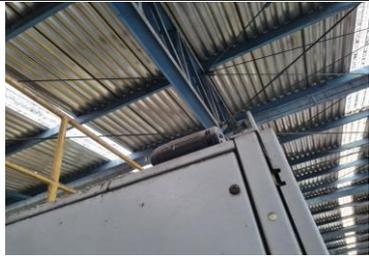
Nº	LOCAL	SITUAÇÃO ENCONTRADA	RECOMENDAÇÃO	PRIORIDADE	FOTO
21	SINAL SONORO	Foi evidenciado que o sinal sonoro encontra-se inadequado.	Necessário realizar a adequação do sinal sonoro, de modo que funcione durante o deslocamento da ponte.	P-1

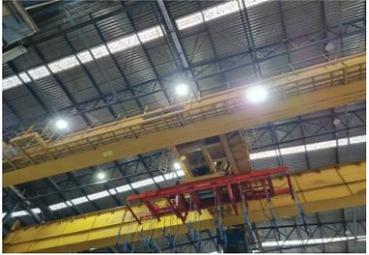
22	SINAL LUMINOSO	Foi evidenciado a ausência de sinais luminosos.	Necessário realizar a instalação de um sistema de sinalização luminoso, afim de indicar o deslocamento da ponte.	P-1

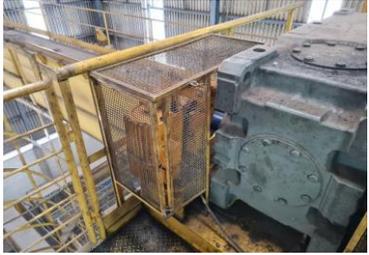
23	MOTOR	Foi evidenciado que o motor do dromo encontra-se em bom estado de conservação e funcionamento.	Necessario realizar limpeza periodica de toda estrutura da ponte.	-

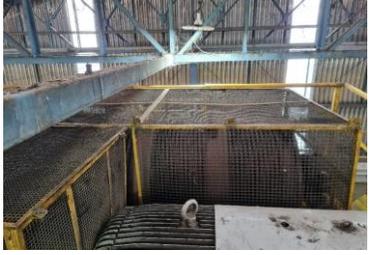
24	DROMO	Foi evidenciado que o dromo encontra-se em bom estado de conservação e funcionamento.	NADA CONSTA	-

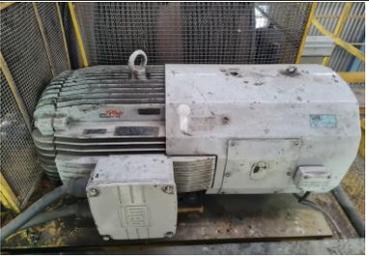
Nº	LOCAL	SITUAÇÃO ENCONTRADA	RECOMENDAÇÃO	PRIORIDADE	FOTO
25	MOTOR	Foi evidenciado que o motor do equipamento encontra-se em bom estado de conservação e funcionamento.	NADA CONSTA	-

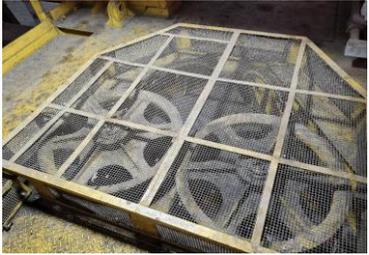
26	ROLDANAS	Foi evidenciado que as roldanas encontram-se em bom estado de conservação e funcionamento.	NADA CONSTA	-

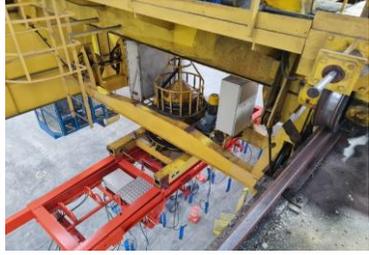
27	ROLDANAS	Foi evidenciado que as roldanas encontram-se em bom estado de conservação e funcionamento.	NADA CONSTA	-

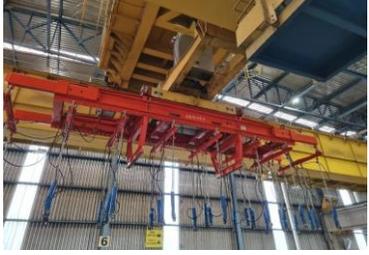
28	MESA DE GIRO	Foi evidenciado que a mesa de giro encontra-se em bom estado de conservação.	NADA CONSTA	-

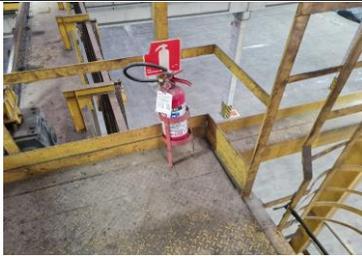
Nº	LOCAL	SITUAÇÃO ENCONTRADA	RECOMENDAÇÃO	PRIORIDADE	FOTO
29	EXTINTOR	Foi evidenciado que o equipamento dispõe de extintor de incêndio.	NADA CONSTA	-

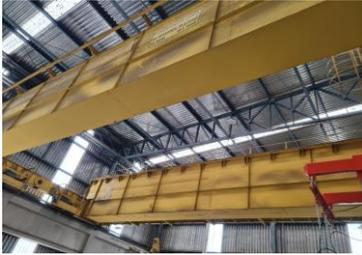
30	ESTRUTURA	Foi evidenciado que a estrutura da ponte encontra-se em bom estado de integridade.	NADA CONSTA	-

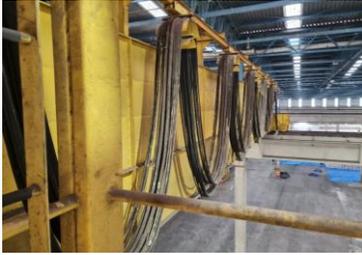
31	CABOS DE ALIMENTAÇÃO	Foi evidenciado que o carrinho dos cabos de alimentação encontra-se em bom estado de conservação.	NADA CONSTA	-

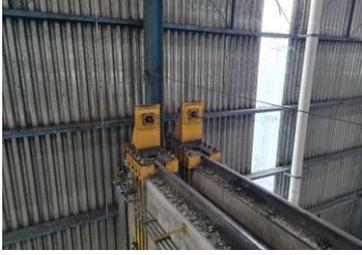
32	BATENTE (LADO SUZANO)	Foi evidenciado que a batente encontra-se danificada.	Necessário realizar a substituição ou manutenção do batente.	P-2

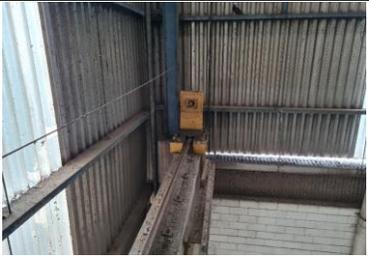
Nº	LOCAL	SITUAÇÃO ENCONTRADA	RECOMENDAÇÃO	PRIORIDADE	FOTO
33	<b>BATENTE (LADO LDC)</b>	Foi evidenciado que a batente encontra-se em bom estado de conservação.	NADA CONSTA	-

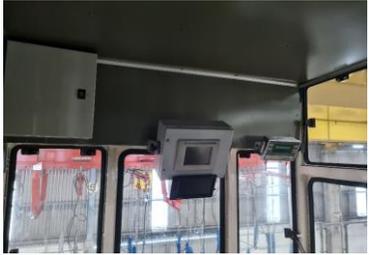
34	<b>BALANÇA</b>	Foi evidenciado que a balança encontra-se em bom estado de conservação.	NADA CONSTA	-

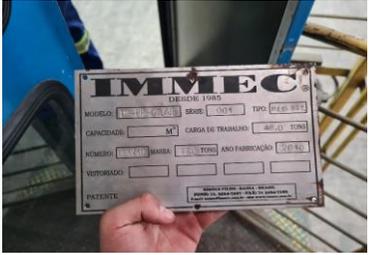
35	<b>CABINE DE OPERAÇÃO</b>	Foi evidenciado que na cabine não possui plaqueta contendo os dados técnicos.	Necessário providenciar instalação da plaqueta na cabine de operação.	P-2

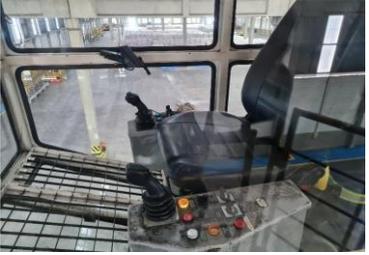
36	<b>CABINE DE OPERAÇÃO</b>	Foi evidenciado que a mesa de controle encontra-se em bom estado de conservação.	NADA CONSTA	-

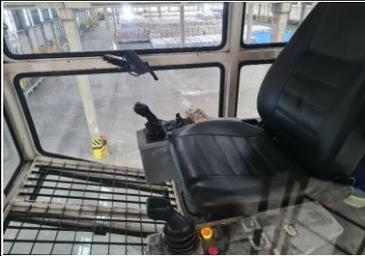
Nº	LOCAL	SITUAÇÃO ENCONTRADA	RECOMENDAÇÃO	PRIORIDADE	FOTO
37	CABINE DE OPERAÇÃO	Foi evidenciado que o piso de grade da cabine de operação encontra-se em bom estado de conservação.	NADA CONSTA	-

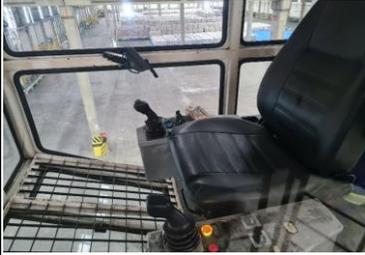
38	CABINE DE OPERAÇÃO	Foi evidenciado que a mesa de controle não possui assento ergonômico.	Necessário realizar a adequação do assento, de modo a deixá-lo nos padrões de ergonomia conforme a NR-17.	P-2

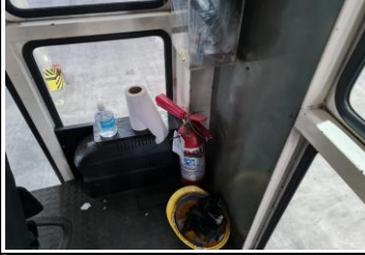
39	CABINE DE OPERAÇÃO	Foi evidenciado que a cabine de operação dispõe de extintor de incêndio.	NADA CONSTA	-

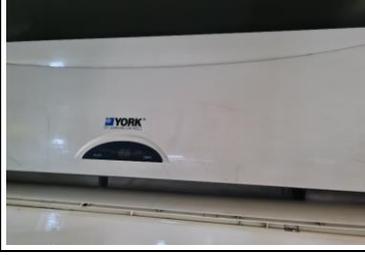
40	CABINE DE OPERAÇÃO	Foi evidenciado que a cabine possui sistema de climatização em bom estado de conservação.	NADA CONSTA	-

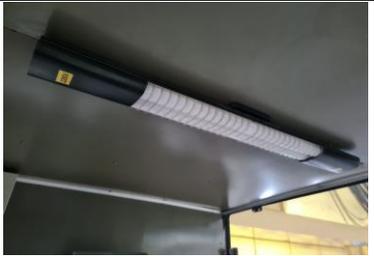
Nº	LOCAL	SITUAÇÃO ENCONTRADA	RECOMENDAÇÃO	PRIORIDADE	FOTO
41	CABINE DE OPERAÇÃO	Foi evidenciado que a iluminação da cabine encontra-se em bom estado de conservação.	NADA CONSTA	-

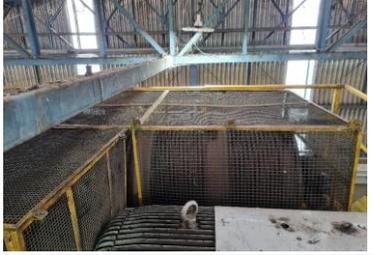
42	CABO DE AÇO	Foi evidenciado que os cabos destinados ao içamento encontram-se em bom estado de funcionamento.	NADA CONSTA	-

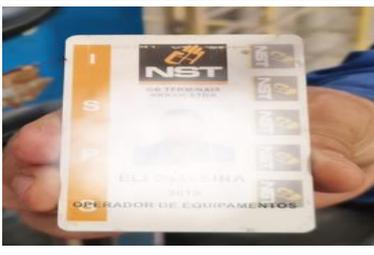
43	OPERADOR	Foi evidenciado que possui identificação e qualificação do operador.	NADA CONSTA	-

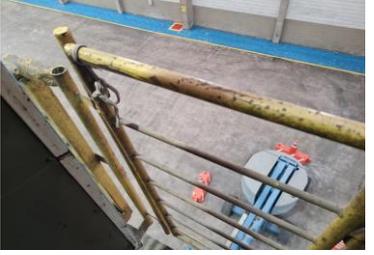
44	GUARDA-CORPO / ACESSO	Foi evidenciado que a grade de acesso encontra-se com a trava danificada.	Necessário realizar a manutenção, a fim de evitar riscos de queda de trabalhadores.	P-0

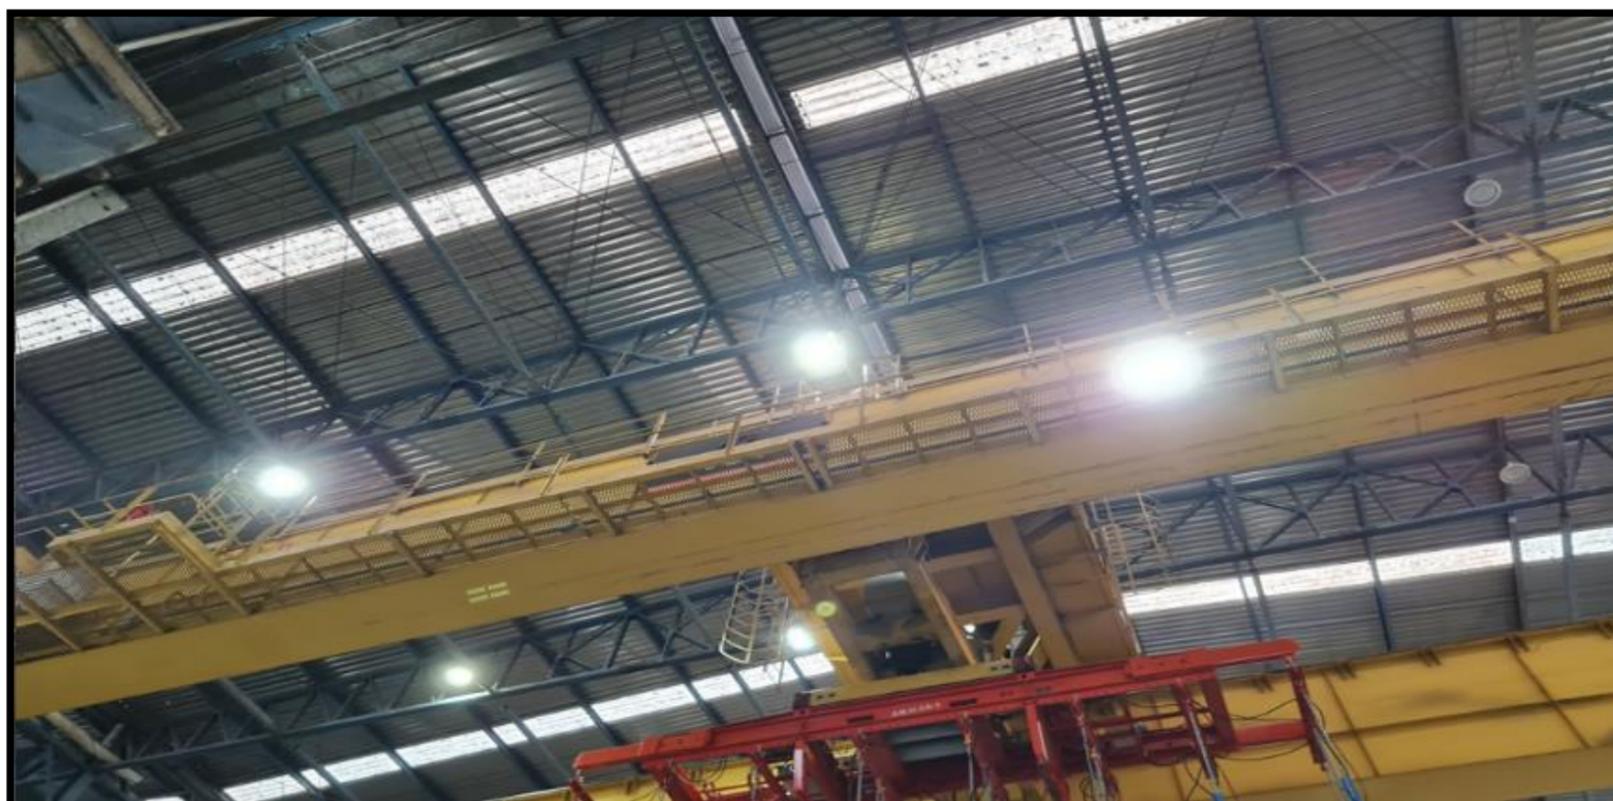
# 15.2 - TESTE DE CARGA OPERACIONAL

Foi realizado Teste de Carga Operacional na Ponte Rolante  
**LAUDO : APROVADO**

No dia 27/12/2023 foi realizado o Teste de Carga Operacional obtendo resultados satisfatórios.
