| Relatório | 5988 | Página | 1 |

RELATÓRIO DE INSPEÇÃO DE DESCARREGADOR DE NAVIO E PONTE ROLANTE

DN-01 e PT-10

| | | TERMAG – GUARUJÁ / SP | |

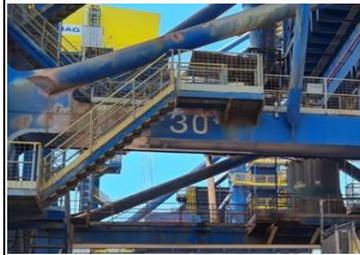
| Nº | LOCAL | SITUAÇÃO ENCONTRADA | RECOMENDAÇÃO | PRIORIDADE | FOTO |
|---|---|---|--|---|---|
| 3 | CAPACIDADE | Foi evidenciado que o equipamento possui identificação de capacidade | NADA CONSTA. | - | |

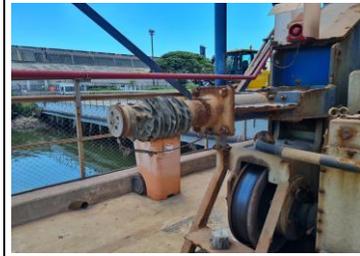
| Nº | LOCAL | SITUAÇÃO ENCONTRADA | RECOMENDAÇÃO | PRIORIDADE | FOTO |
|---|---|---|--|---|---|
| 4 | BATENTE LADO TERRA/TGG | Foi evidenciado que o batente encontra-se com corrosão. | Necessário providenciar tratamento e pintura na região que apresenta corrosão. | P-1 | |

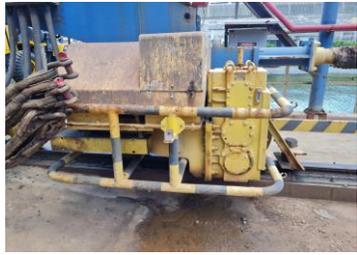
| Nº | LOCAL | SITUAÇÃO ENCONTRADA | RECOMENDAÇÃO | PRIORIDADE | FOTO |
|---|---|---|--|---|---|
| 9 | PROTEÇÃO DO TRUCK - LADO TERRA/TEAG | Foi evidenciado que a proteção do truck encontra-se com corrosão | Necessário providenciar tratamento e pintura na região que apresenta corrosão. | P-1 | |

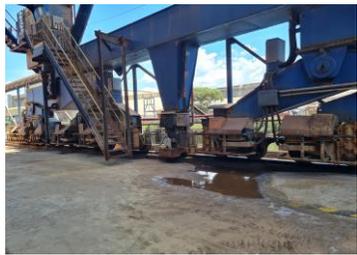
| Nº | LOCAL | SITUAÇÃO ENCONTRADA | RECOMENDAÇÃO | PRIORIDADE | FOTO |
|---|---|---|--|---|---|
| 10 | ESCADA DE ACESSO | Foi evidenciado que a base de fixação da escada de acesso encontra-se com corrosão. | Necessário providenciar tratamento e pintura na região que apresenta corrosão. | P-1 | |

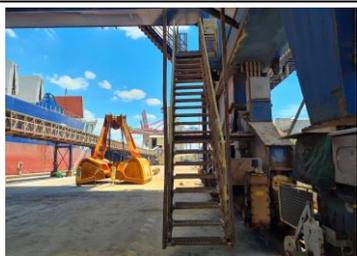
| Nº | LOCAL | SITUAÇÃO ENCONTRADA | RECOMENDAÇÃO | PRIORIDADE | FOTO |
|---|---|---|--|---|---|
| 11 | ESCADA DE ACESSO | Durante a inspeção foi evidenciado que a escada de acesso encontra-se com corrosão. | Necessário providenciar tratamento e pintura na região que apresenta corrosão. | P-1 | |

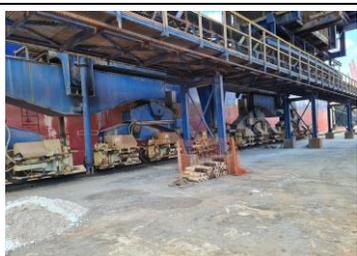
| Nº | LOCAL | SITUAÇÃO ENCONTRADA | RECOMENDAÇÃO | PRIORIDADE | FOTO |
|---|---|---|--|---|---|
| 12 | TRUCK - LADO MAR/TGG | Foi evidenciado que o truck encontra-se com corrosão. | Necessário providenciar tratamento e pintura na região que apresenta corrosão. | P-1 | |

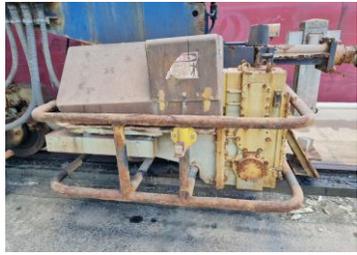
| Nº | LOCAL | SITUAÇÃO ENCONTRADA | RECOMENDAÇÃO | PRIORIDADE | FOTO |
|---|---|--|--|---|---|
| 13 | PROTEÇÃO DO TRUCK - LADO MAR/TGG | Foi evidenciado que a proteção do truck encontra-se com corrosão | Necessário providenciar tratamento e pintura na região que apresenta corrosão. | P-1 | |

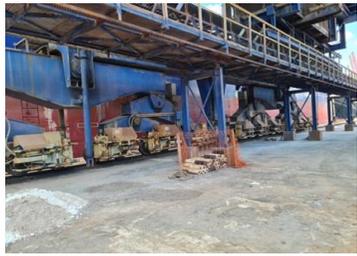
| Nº | LOCAL | SITUAÇÃO ENCONTRADA | RECOMENDAÇÃO | PRIORIDADE | FOTO |
|---|---|--|--|---|---|
| 14 | TRUCK - LADO MAR/TEAG | Foi evidenciado que o truck encontra-se com corrosão. | Necessário providenciar tratamento e pintura na região que apresenta corrosão. | P-1 | |

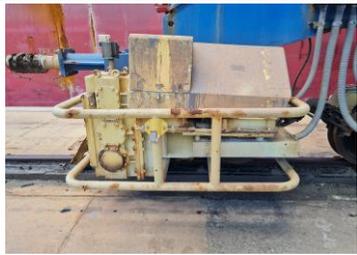
| Nº | LOCAL | SITUAÇÃO ENCONTRADA | RECOMENDAÇÃO | PRIORIDADE | FOTO |
|---|---|--|--|---|---|
| 15 | PROTEÇÃO DO TRUCK - LADO MAR/TEAG | Foi evidenciado que a proteção do truck encontra-se com corrosão | Necessário providenciar tratamento e pintura na região que apresenta corrosão. | P-1 | |

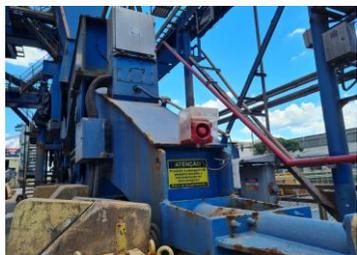
| Nº | LOCAL | SITUAÇÃO ENCONTRADA | RECOMENDAÇÃO | PRIORIDADE | FOTO |
|---|---|--|--|---|---|
| 16 | SINAL SONORO E LUMINOSO LADO TERRA/TEAG | Foi evidenciado que o sinal sonoro e luminoso encontram-se em bom estado de conservação. | NADA CONSTA. | - | |

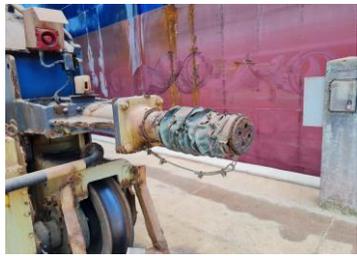
| Nº | LOCAL | SITUAÇÃO ENCONTRADA | RECOMENDAÇÃO | PRIORIDADE | FOTO |
|---|---|--|--|---|---|
| 21 | BATENTE - LADO MAR/TGG | Foi evidenciado que o batente encontra-se com corrosão. | Necessário providenciar tratamento e pintura na região que apresenta corrosão. | P-1 | |

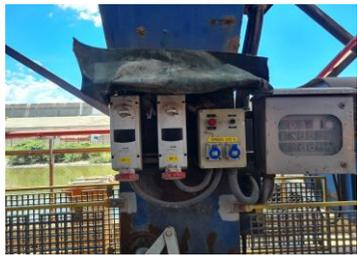
| Nº | LOCAL | SITUAÇÃO ENCONTRADA | RECOMENDAÇÃO | PRIORIDADE | FOTO |
|---|---|--|--|---|---|
| 22 | TOMADAS | Durante a inspeção foi evidenciado que as tomadas encontram-se em bom estado de conservação. | NADA CONSTA. | - | |

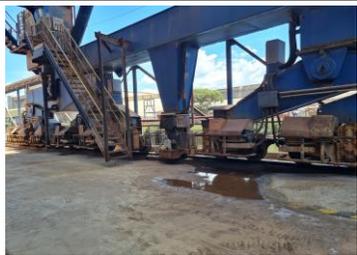
| Nº | LOCAL | SITUAÇÃO ENCONTRADA | RECOMENDAÇÃO | PRIORIDADE | FOTO |
|---|---|--|--|---|---|
| 23 | ESTRUTURA INFERIOR - LADO TERRA | Foi evidenciado na presente inspeção que a estrutura do Descarregador encontra-se com corrosão. | Necessário providenciar tratamento e pintura na região que apresenta corrosão. | P-1 | |

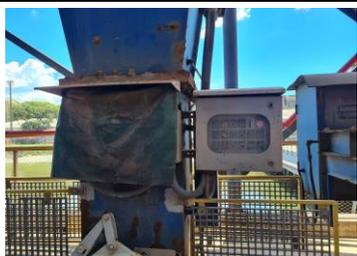
| Nº | LOCAL | SITUAÇÃO ENCONTRADA | RECOMENDAÇÃO | PRIORIDADE | FOTO |
|---|---|--|--|---|---|
| 24 | QUADRO DE CONTROLE | Foi evidenciado que o quadro de controle de translação encontra-se em bom estado de conservação. | NADA CONSTA. | - | |

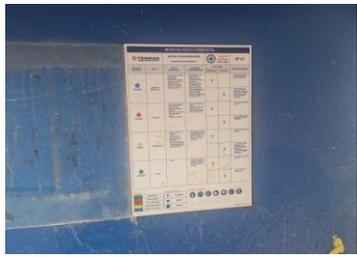
| Nº | LOCAL | SITUAÇÃO ENCONTRADA | RECOMENDAÇÃO | PRIORIDADE | FOTO |
|---|---|--|--|---|---|
| 25 | MAPA DE RISCO | Foi evidenciado que o equipamento possui mapa de risco. | NADA CONSTA. | - | |

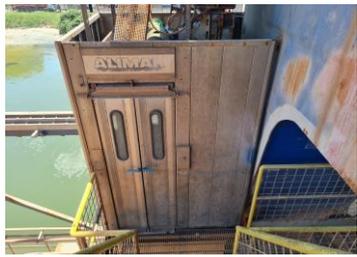
| Nº | LOCAL | SITUAÇÃO ENCONTRADA | RECOMENDAÇÃO | PRIORIDADE | FOTO |
|---|---|--|--|---|---|
| 26 | ELEVADOR | Foi verificado que o elevador encontra-se quebrado. | Necessário providenciar a manutenção do elevador. | P-2 | |

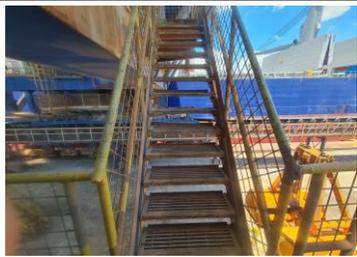
| Nº | LOCAL | SITUAÇÃO ENCONTRADA | RECOMENDAÇÃO | PRIORIDADE | FOTO |
|---|---|--|--|---|---|
| 27 | ESCADA DE ACESSO | Durante a inspeção foi evidenciado que a estrutura da escada de acesso encontra-se com corrosão. | Necessário providenciar tratamento e pintura na região que apresenta corrosão. | P-1 | |

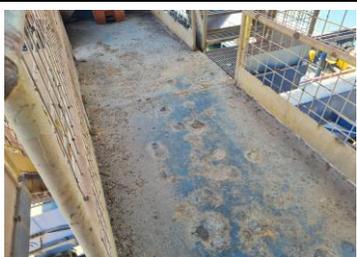
| Nº | LOCAL | SITUAÇÃO ENCONTRADA | RECOMENDAÇÃO | PRIORIDADE | FOTO |
|---|---|--|--|---|---|
| 28 | PISO - PATAMAR 1 | Foi evidenciado que o piso do primeiro patamar encontra-se com corrosão. | Necessário providenciar tratamento e pintura na região que apresenta corrosão. | P-1 | |

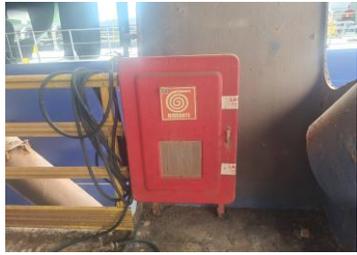
| Nº | LOCAL | SITUAÇÃO ENCONTRADA | RECOMENDAÇÃO | PRIORIDADE | FOTO |
|---|---|--|--|---|---|
| 29 | HIDRANTE - PATAMAR 1 | Foi evidenciado que o equipamento possui hidrante. | NADA CONSTA. | - | |

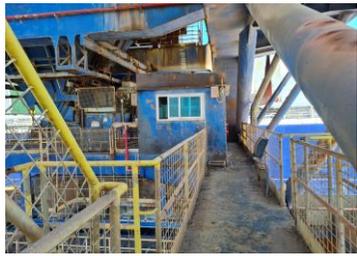
| Nº | LOCAL | SITUAÇÃO ENCONTRADA | RECOMENDAÇÃO | PRIORIDADE | FOTO |
|---|---|--|--|---|---|
| 30 | GUARDA CORPO - PATAMAR 1 | Foi verificado que o guarda corpo apresenta pontos de corrosão. | Necessário providenciar tratamento e pintura nos pontos de corrosão do guarda corpo. | P-1 | |

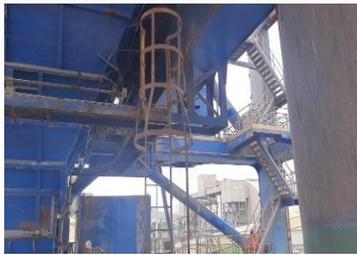
| Nº | LOCAL | SITUAÇÃO ENCONTRADA | RECOMENDAÇÃO | PRIORIDADE | FOTO |
|---|---|--|--|---|---|
| 31 | ESCADA MARINHEIRO - PATAMAR 1 | Foi verificado que a escada marinheiro encontra-se com corrosão. | Necessário providenciar tratamento e pintura na escada marinheiro. | P-1 | |

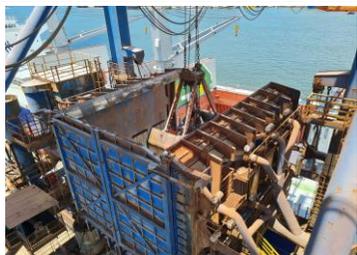
| Nº | LOCAL | SITUAÇÃO ENCONTRADA | RECOMENDAÇÃO | PRIORIDADE | FOTO |
|---|---|--|--|---|---|
| 32 | MOEGA | Foi evidenciado que a moega encontra-se com corrosão. | Necessário providenciar tratamento e pintura na moega. | P-1 | |

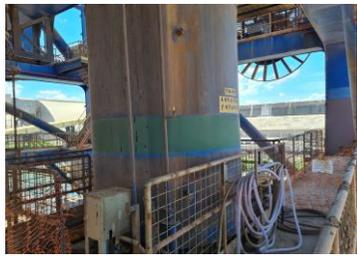
| Nº | LOCAL | SITUAÇÃO ENCONTRADA | RECOMENDAÇÃO | PRIORIDADE | FOTO |
|---|---|--|---|---|---|
| 33 | TANQUE DE ÁGUA | Durante a presente inspeção foi evidenciado que o tanque de água encontra-se em bom estado de conservação. | NADA CONSTA. | - | |

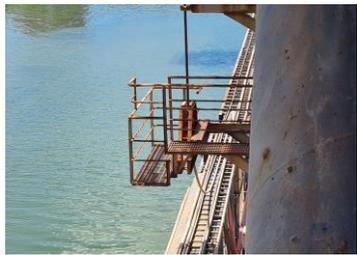
| Nº | LOCAL | SITUAÇÃO ENCONTRADA | RECOMENDAÇÃO | PRIORIDADE | FOTO |
|---|---|--|---|---|---|
| 34 | BANDEJA DE CABOS | Foi evidenciado que a bandeja de cabos da encontra-se em bom estado de conservação. | NADA CONSTA. | - | |

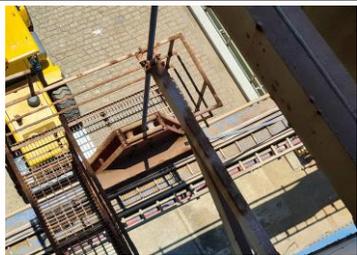
| Nº | LOCAL | SITUAÇÃO ENCONTRADA | RECOMENDAÇÃO | PRIORIDADE | FOTO |
|---|---|--|---|---|---|
| 35 | SUPORTE DO GUIA DO CABO | Foi evidenciado que o suporte do guia do cabo encontra-se com corrosão. | Necessário providenciar tratamento e pintura nos pontos de corrosão do suporte do guia. | P-1 | |

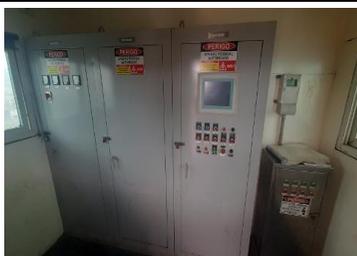
| Nº | LOCAL | SITUAÇÃO ENCONTRADA | RECOMENDAÇÃO | PRIORIDADE | FOTO |
|---|---|--|---|---|---|
| 36 | ESTAÇÃO DE CONTROLE AUXILIAR | Foi evidenciado que a estação de controle auxiliar encontra-se em bom estado de conservação. | NADA CONSTA. | - | |

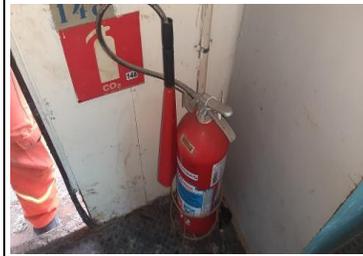
| Nº | LOCAL | SITUAÇÃO ENCONTRADA | RECOMENDAÇÃO | PRIORIDADE | FOTO |
|---|--|--|--|---|---|
| 37 | EXTINTOR - SALA DE CONTROLE AUXILIAR | Foi evidenciado que a sala de controle auxiliar possui extintor. | NADA CONSTA. | - | |

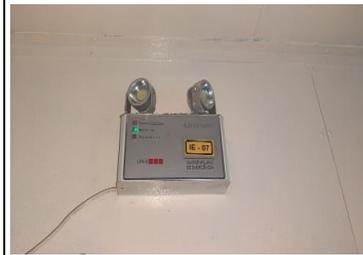
| Nº | LOCAL | SITUAÇÃO ENCONTRADA | RECOMENDAÇÃO | PRIORIDADE | FOTO |
|---|--|--|--|---|---|
| 38 | ILUMINAÇÃO DE EMERGÊNCIA - SALA DE CONTORLE AUXILIAR | Foi evidenciado que a sala de controle auxiliar possui iluminação de emergência. | NADA CONSTA. | - | |

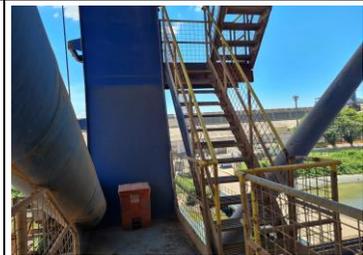
| Nº | LOCAL | SITUAÇÃO ENCONTRADA | RECOMENDAÇÃO | PRIORIDADE | FOTO |
|---|--|--|--|---|---|
| 39 | ESCADA DE ACESSO | Foi evidenciado que estrutura da escada de acesso encontra-se com corrosão. | Necessário providenciar tratamento e pintura na região que apresenta corrosão. | P-1 | |

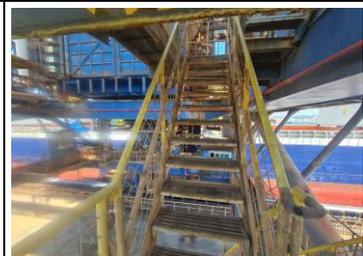
| Nº | LOCAL | SITUAÇÃO ENCONTRADA | RECOMENDAÇÃO | PRIORIDADE | FOTO |
|---|--|--|--|---|---|
| 40 | ESCADA DE ACESSO | Foi evidenciado que estrutura da escada de acesso encontra-se com corrosão. | Necessário providenciar tratamento e pintura na região que apresenta corrosão. | P-1 | |

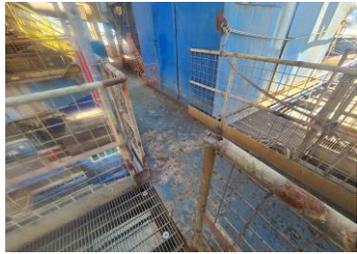
| Nº | LOCAL | SITUAÇÃO ENCONTRADA | RECOMENDAÇÃO | PRIORIDADE | FOTO |
|---|---|--|--|---|---|
| 41 | GUARDA CORPO - PATAMAR 2 | Foi verificado que o guarda corpo apresenta pontos de corrosão. | Necessário providenciar tratamento e pintura nos pontos de corrosão do guarda corpo. | P-1 | |

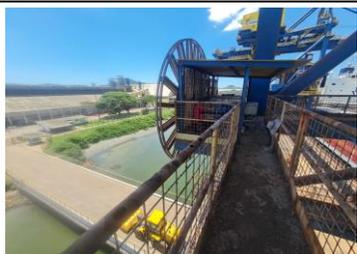
| Nº | LOCAL | SITUAÇÃO ENCONTRADA | RECOMENDAÇÃO | PRIORIDADE | FOTO |
|---|---|--|--|---|---|
| 43 | GUARDA CORPO - PATAMAR 2 | Foi verificado que o guarda corpo apresenta pontos de corrosão. | Necessário providenciar tratamento e pintura nos pontos de corrosão do guarda corpo. | P-1 | |

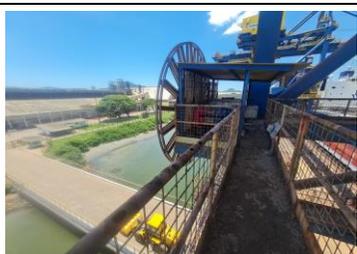
| Nº | LOCAL | SITUAÇÃO ENCONTRADA | RECOMENDAÇÃO | PRIORIDADE | FOTO |
|---|---|--|--|---|---|
| 44 | PISO - PATAMAR 2 | Foi evidenciado que o piso do primeiro patamar encontra-se com corrosão. | Necessário providenciar tratamento e pintura na região que apresenta corrosão. | P-1 | |

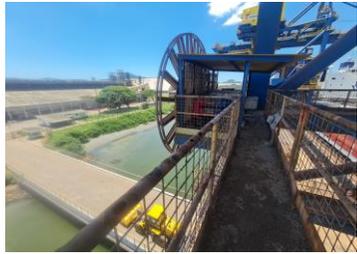
| Nº | LOCAL | SITUAÇÃO ENCONTRADA | RECOMENDAÇÃO | PRIORIDADE | FOTO |
|---|---|--|--|---|---|
| 45 | ENROLADOR DE CABOS | Foi evidenciado que o enrolador de cabos encontra-se em bom estado de conservação. | NADA CONSTA. | - | |

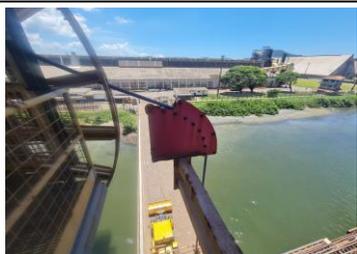
| Nº | LOCAL | SITUAÇÃO ENCONTRADA | RECOMENDAÇÃO | PRIORIDADE | FOTO |
|---|---|--|--|---|---|
| 47 | GUIA DO CABO | Durante a inspeção foi evidenciado que o guia do cabo encontra-se com corrosão. | Necessário providenciar tratamento e pintura na região que apresenta corrosão. | P-1 | |

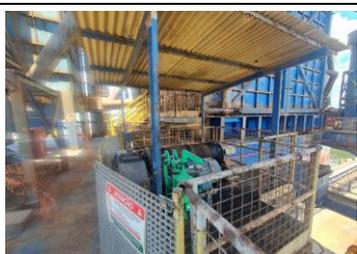
| Nº | LOCAL | SITUAÇÃO ENCONTRADA | RECOMENDAÇÃO | PRIORIDADE | FOTO |
|---|---|--|--|---|---|
| 48 | DROMO | Durante a inspeção foi evidenciado que o dromo encontra-se com corrosão | Necessário providenciar tratamento e pintura na região que apresenta corrosão. | P-1 | |

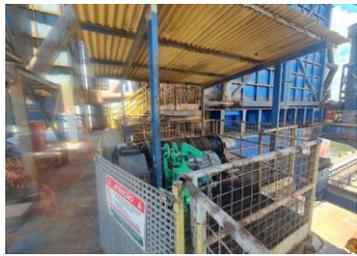
| Nº | LOCAL | SITUAÇÃO ENCONTRADA | RECOMENDAÇÃO | PRIORIDADE | FOTO |
|---|---|---|--|---|---|
| 49 | MOTOR - DROMO | Foi evidenciado que o motor encontra-se em bom estado de conservação. | NADA CONSTA. | - | |

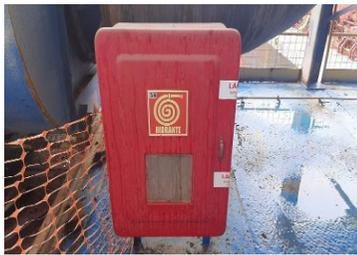
| Nº | LOCAL | SITUAÇÃO ENCONTRADA | RECOMENDAÇÃO | PRIORIDADE | FOTO |
|---|---|---|--|---|---|
| 50 | HIDRANTE - PATAMAR 2 | Foi evidenciado que o equipamento possui hidrante. | NADA CONSTA. | - | |

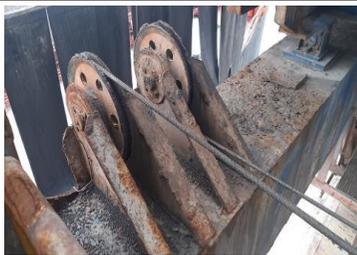
| Nº | LOCAL | SITUAÇÃO ENCONTRADA | RECOMENDAÇÃO | PRIORIDADE | FOTO |
|---|---|---|--|---|---|
| 51 | ROLDANAS - ANTEPARO | Foi evidenciado que as roldanas encontram-se com corrosão. | Necessário providenciar tratamento e pintura na região que apresenta corrosão. | P-1 | |

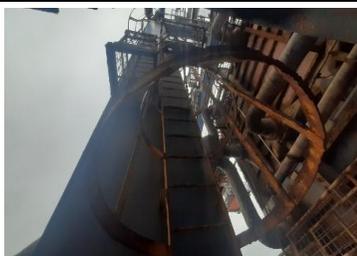
| Nº | LOCAL | SITUAÇÃO ENCONTRADA | RECOMENDAÇÃO | PRIORIDADE | FOTO |
|---|---|---|--|---|---|
| 52 | ESCADA MARINHEIRO - PATAMAR 2 | Foi verificado que a escada marinheiro encontra-se com corrosão. | Necessário providenciar tratamento e pintura na escada marinheiro. | P-1 | |

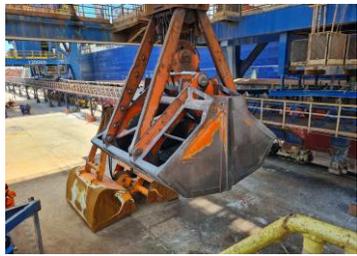
| Nº | LOCAL | SITUAÇÃO ENCONTRADA | RECOMENDAÇÃO | PRIORIDADE | FOTO |
|---|---|--|--|---|---|
| 53 | GRAB | Foi evidenciado que o Grab encontra-se em boas condições operacionais. | NADA CONSTA. | - | |

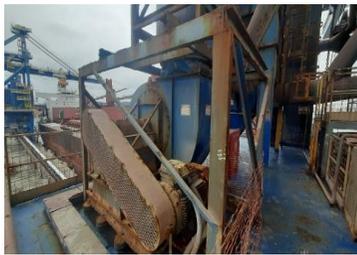
| Nº | LOCAL | SITUAÇÃO ENCONTRADA | RECOMENDAÇÃO | PRIORIDADE | FOTO |
|---|---|--|--|---|---|
| 54 | ESTRUTURA - SUPERIOR | Durante a presente inspeção foi evidenciado que a estrutura encontra-se com corrosão severa. | Necessário providenciar tratamento e pintura na região que apresenta corrosão. | P-1 | |

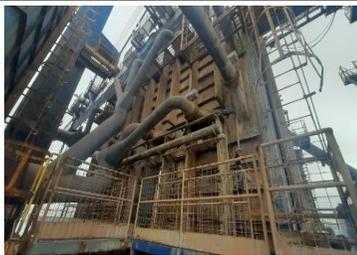
| Nº | LOCAL | SITUAÇÃO ENCONTRADA | RECOMENDAÇÃO | PRIORIDADE | FOTO |
|---|---|--|--|---|---|
| 55 | ESTRUTURA - LATERAL | Foi evidenciado que a estrutura encontra-se com corrosão. | Necessário providenciar tratamento e pintura na região que apresenta corrosão. | P-1 | |

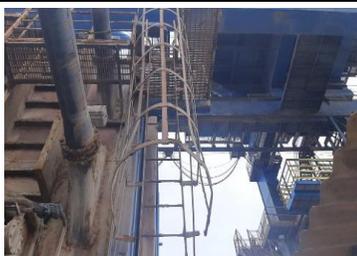
| Nº | LOCAL | SITUAÇÃO ENCONTRADA | RECOMENDAÇÃO | PRIORIDADE | FOTO |
|---|---|--|--|---|---|
| 56 | ESCADA MARINHEIRO | Foi verificado que a escada marinheiro encontra-se com corrosão. | Necessário providenciar tratamento e pintura na escada marinheiro. | P-1 | |

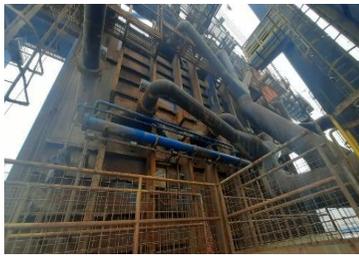
| Nº | LOCAL | SITUAÇÃO ENCONTRADA | RECOMENDAÇÃO | PRIORIDADE | FOTO |
|---|---|---|--|---|---|
| 57 | ESTRUTURA - LATERAL | Foi evidenciado que a estrutura encontra-se com corrosão. | Necessário providenciar tratamento e pintura na região que apresenta corrosão. | P-1 | |

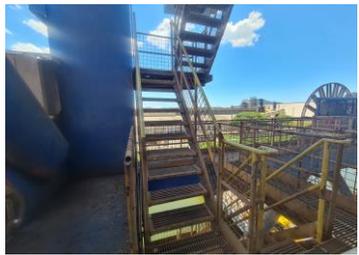
| Nº | LOCAL | SITUAÇÃO ENCONTRADA | RECOMENDAÇÃO | PRIORIDADE | FOTO |
|---|---|---|--|---|---|
| 58 | ESCADA DE ACESSO | Foi evidenciado que estrutura da escada de acesso encontra-se com corrosão. | Necessário providenciar tratamento e pintura na região que apresenta corrosão. | P-1 | |

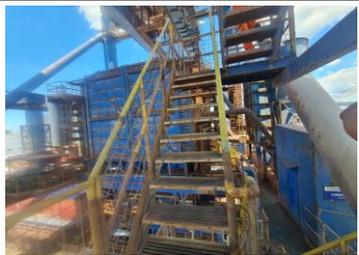
| Nº | LOCAL | SITUAÇÃO ENCONTRADA | RECOMENDAÇÃO | PRIORIDADE | FOTO |
|---|---|---|--|---|---|
| 59 | ESCADA DE ACESSO | Foi evidenciado que estrutura da escada de acesso encontra-se com corrosão. | Necessário providenciar tratamento e pintura na região que apresenta corrosão. | P-1 | |

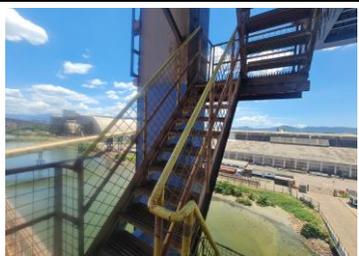
| Nº | LOCAL | SITUAÇÃO ENCONTRADA | RECOMENDAÇÃO | PRIORIDADE | FOTO |
|---|---|---|--|---|---|
| 60 | ESCADA DE ACESSO | Foi evidenciado que estrutura da escada de acesso encontra-se com corrosão. | Necessário providenciar tratamento e pintura na região que apresenta corrosão. | P-1 | |

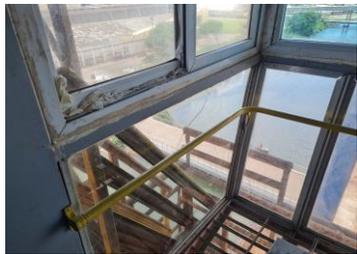
| Nº | LOCAL | SITUAÇÃO ENCONTRADA | RECOMENDAÇÃO | PRIORIDADE | FOTO |
|---|---|--|--|---|---|
| 69 | VIDRO - CABINE | Durante a inspeção foi evidenciado que o vidro da cabine encontra-se trincado. | Necessário providenciar substituição do vidro. | P-3 | |

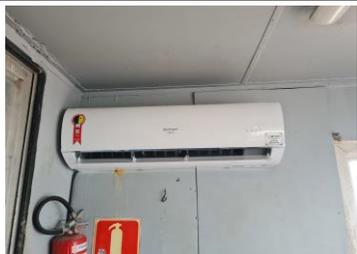
| Nº | LOCAL | SITUAÇÃO ENCONTRADA | RECOMENDAÇÃO | PRIORIDADE | FOTO |
|---|---|--|--|---|---|
| 71 | AR CONDICIONADO | Durante a inspeção foi evidenciado que o ar condicionado encontra-se em bom estado de conservação. | NADA CONSTA. | - | |

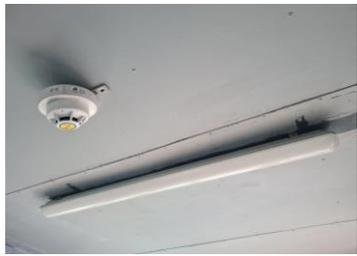
| Nº | LOCAL | SITUAÇÃO ENCONTRADA | RECOMENDAÇÃO | PRIORIDADE | FOTO |
|---|---|---|---|---|---|
| 73 | LÂMPADA - CABINE | Foi evidenciado que a lâmpada da cabine encontra-se em bom estado de conservação. | NADA CONSTA. | - | |

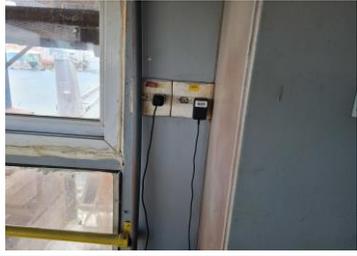
| Nº | LOCAL | SITUAÇÃO ENCONTRADA | RECOMENDAÇÃO | PRIORIDADE | FOTO |
|---|---|---|---|---|---|
| 74 | TOMADAS | Durante a inspeção foi evidenciado que as tomadas possui identificação de tensão. | NADA CONSTA. | - | |

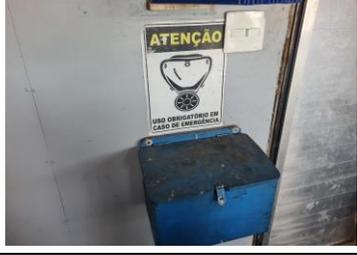
| Nº | LOCAL | SITUAÇÃO ENCONTRADA | RECOMENDAÇÃO | PRIORIDADE | FOTO |
|---|---|---|---|---|---|
| 75 | MÁSCARA DE FUGA | Durante a inspeção foi evidenciado que a cabine dispõe de máscara de fuga. | NADA CONSTA. | - | |

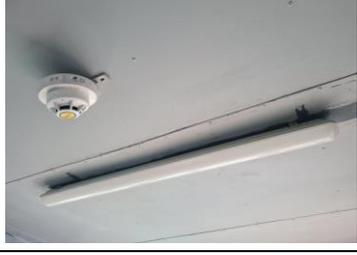
| Nº | LOCAL | SITUAÇÃO ENCONTRADA | RECOMENDAÇÃO | PRIORIDADE | FOTO |
|---|---|---|---|---|---|
| 76 | SISTEMA DE INCÊNDIO - CABINE | Durante a presente inspeção foi evidenciado que a cabine dispõe de sistema de incêndio. | NADA CONSTA. | - | |

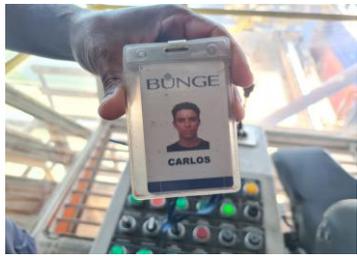
| Nº | LOCAL | SITUAÇÃO ENCONTRADA | RECOMENDAÇÃO | PRIORIDADE | FOTO |
|---|---|---|--|---|---|
| 77 | OPERADOR | Foi evidenciado que o operador encontra-se identificado e habilitado. | NADA CONSTA. | - | |

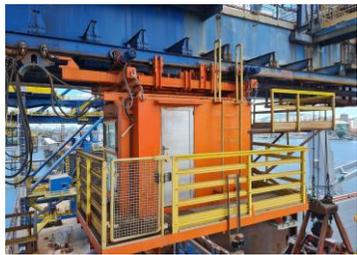
| Nº | LOCAL | SITUAÇÃO ENCONTRADA | RECOMENDAÇÃO | PRIORIDADE | FOTO |
|---|---|---|--|---|---|
| 78 | CABINE DE OPERAÇÃO | Durante a inspeção foi evidenciado que estrutura da cabine de operação encontra-se em bom estado de conservação | NADA CONSTA. | - | |

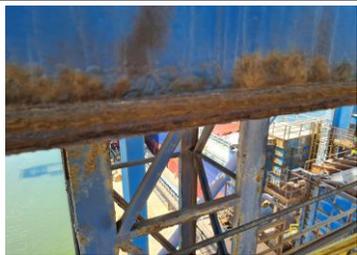
| Nº | LOCAL | SITUAÇÃO ENCONTRADA | RECOMENDAÇÃO | PRIORIDADE | FOTO |
|---|---|---|--|---|---|
| 79 | TRILHO - CABINE DE OPERAÇÃO | Durante a presente inspeção foi evidenciado que o trilho encontra-se com corrosão. | Necessário providenciar tratamento e pintura na região que apresenta corrosão. | P-1 | |

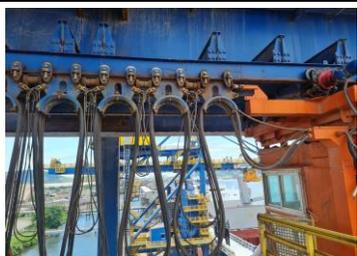
| Nº | LOCAL | SITUAÇÃO ENCONTRADA | RECOMENDAÇÃO | PRIORIDADE | FOTO |
|---|---|---|--|---|---|
| 80 | CARRINHOS DOS CABOS | Foi evidenciado que o carrinho dos cabos encontram-se em bom estado de conservação. | NADA CONSTA. | - | |

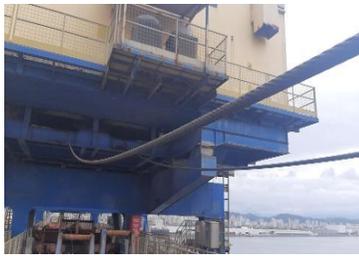
| Nº | LOCAL | SITUAÇÃO ENCONTRADA | RECOMENDAÇÃO | PRIORIDADE | FOTO |
|---|---|--|--|---|---|
| 85 | CABO DE IÇAMENTO - GRAB | Foi evidenciado que os cabos de aço encontram-se em bom estado de conservação. | NADA CONSTA. | - | |

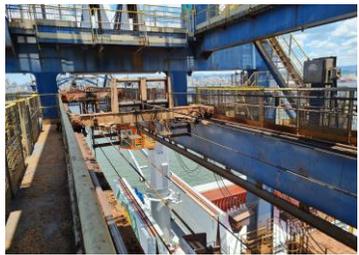
| Nº | LOCAL | SITUAÇÃO ENCONTRADA | RECOMENDAÇÃO | PRIORIDADE | FOTO |
|---|---|--|--|---|---|
| 86 | CABO DE AÇO - TROLEY | Foi evidenciado que os cabos de aço encontram-se em bom estado de conservação. | NADA CONSTA. | - | |

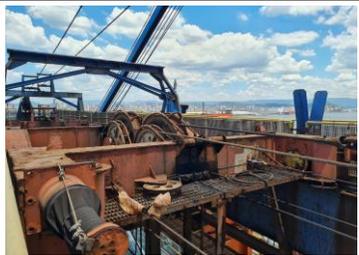
| Nº | LOCAL | SITUAÇÃO ENCONTRADA | RECOMENDAÇÃO | PRIORIDADE | FOTO |
|---|---|--|--|---|---|
| 87 | ROLDANAS - IÇAMENTO | Durante a presente inspeção foi evidenciado que as roldanas encontram-se com corrosão. | Necessário providenciar tratamento e pintura na região que apresenta corrosão. | P-1 | |

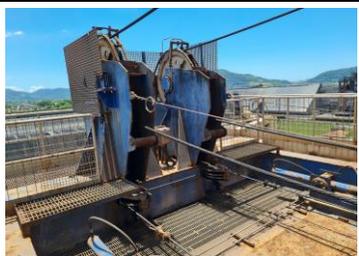
| Nº | LOCAL | SITUAÇÃO ENCONTRADA | RECOMENDAÇÃO | PRIORIDADE | FOTO |
|---|---|--|--|---|---|
| 88 | ROLDANAS - GRAB | Durante a presente inspeção foi evidenciado que as roldanas encontram-se com corrosão. | Necessário providenciar tratamento e pintura na região que apresenta corrosão. | P-1 | |

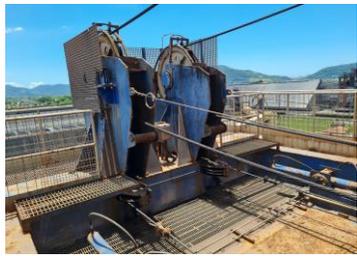
| Nº | LOCAL | SITUAÇÃO ENCONTRADA | RECOMENDAÇÃO | PRIORIDADE | FOTO |
|---|---|---|--|---|---|
| 89 | ROLETES GUIA | Foi evidenciado que os roletes guia encontram-se com corrosão. | Necessário providenciar tratamento e pintura na região que apresenta corrosão. | P-1 | |

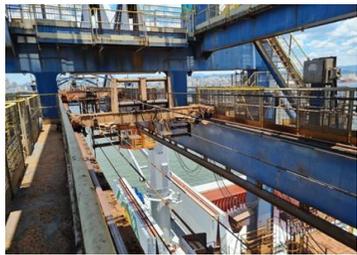
| Nº | LOCAL | SITUAÇÃO ENCONTRADA | RECOMENDAÇÃO | PRIORIDADE | FOTO |
|---|---|---|--|---|---|
| 90 | ROLETES GUIA | Foi evidenciado que os roletes guia encontram-se com corrosão. | Necessário providenciar tratamento e pintura na região que apresenta corrosão. | P-1 | |

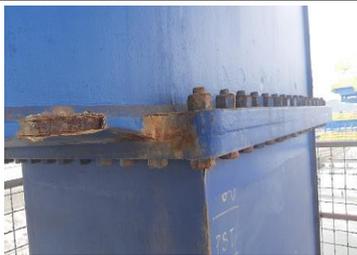
| Nº | LOCAL | SITUAÇÃO ENCONTRADA | RECOMENDAÇÃO | PRIORIDADE | FOTO |
|---|---|---|--|---|---|
| 91 | PARAFUSOS DE FIXAÇÃO | Durante a inspeção foi evidenciado que os parafusos de fixação encontram-se com corrosão. | Necessário providenciar tratamento e pintura na região que apresenta corrosão. | P-1 | |

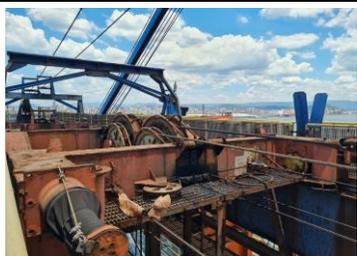
| Nº | LOCAL | SITUAÇÃO ENCONTRADA | RECOMENDAÇÃO | PRIORIDADE | FOTO |
|---|---|---|--|---|---|
| 92 | ROLDANAS - TROLEY | Durante a inspeção foi evidenciado que as roldanas encontram-se em bom estado de conservação. | NADA CONSTA. | - | |

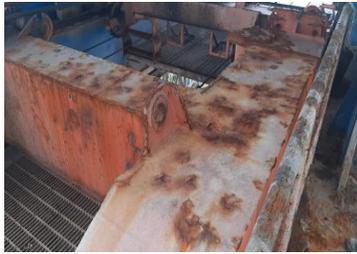
| Nº | LOCAL | SITUAÇÃO ENCONTRADA | RECOMENDAÇÃO | PRIORIDADE | FOTO |
|---|---|--|--|---|---|
| 93 | ESTRUTURA - TROLEY | Durante a inspeção foi evidenciado que a estrutura encontra-se com corrosão. | Necessário providenciar tratamento e pintura na estrutura do trolley. | P-1 | |

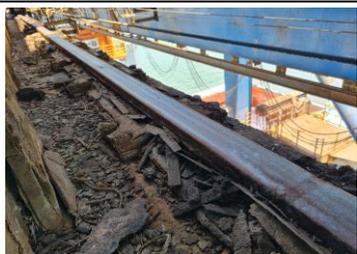
| Nº | LOCAL | SITUAÇÃO ENCONTRADA | RECOMENDAÇÃO | PRIORIDADE | FOTO |
|---|---|--|--|---|---|
| 95 | TRILHO - TROLEY LADO TEAG | Foi evidenciado que o trilho encontra-se em bom estado de conservação. | NADA CONSTA. | - | |

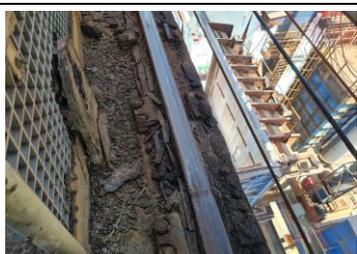
| Nº | LOCAL | SITUAÇÃO ENCONTRADA | RECOMENDAÇÃO | PRIORIDADE | FOTO |
|---|---|--|--|---|---|
| 96 | FIXAÇÃO DO TRILHO - LADO TEAG | Durante a presente inspeção foi evidenciado que a fixação do trilho encontra-se com corrosão | Necessário providenciar tratamento e pintura na região que apresenta corrosão. | P-1 | |
