# INSPEÇÃO E ENSAIOS NR-35 EM LINHA DE VIDA

**Louis Dreyfus Company**

**TK402 Inferior**

Executar Inspeções e Laudo na Linha de Vida em Escada Marinheiro, localizada no TK402 inferior para fins de certificação das atuais condições de segurança.

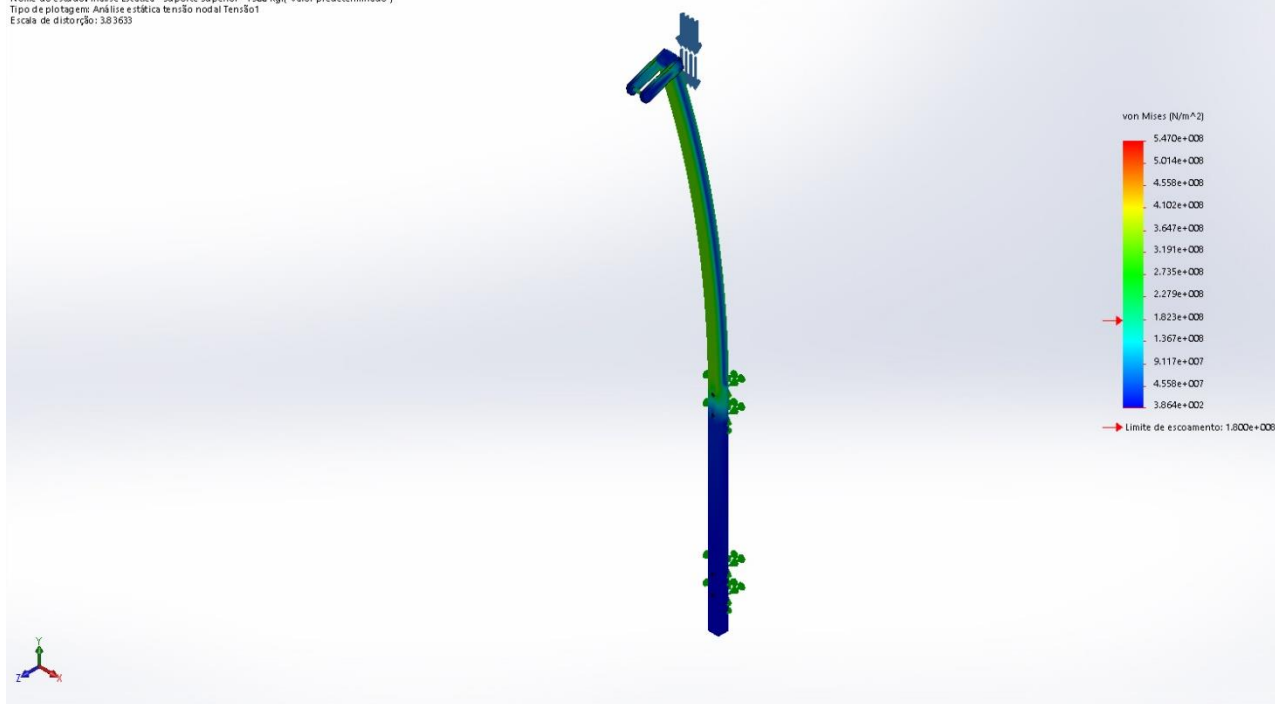
**Suporte Superior do Kit Escada - Análise Estática - Suporte Superior - 1500 Kgf-Tensão-Tensão1**

Nome do modelo: Item 2 Kit Escada  
Nome do estudo: Análise Estática - Suporte Superior - 1500 Kgf (Valor predeterminado)  
Tipo de plotagem: Análise estática tensão nodal Tensão1  
Escala de distorção: 383633

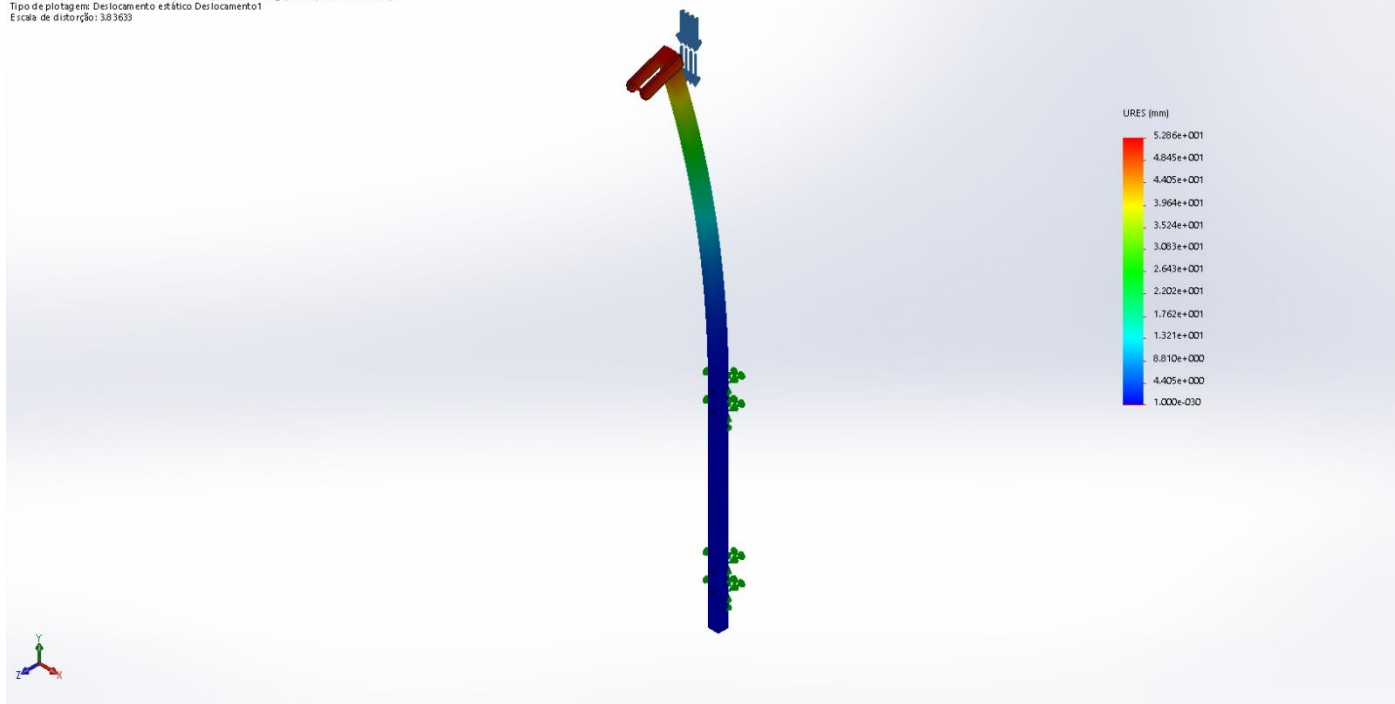
Suporte Superior do Kit Escada - Análise Estática - 1500 Kgf - Deslocamento - Deslocamento1

Nome do modelo: Item 2 Kit Escada  
Nome do estudo: Análise Estática - Suporte Superior - 1500 Kgf (Valor predeterminado)  
Tipo de plotagem: Deslocamento estático Deslocamento1  
Escala de distorção: 3.83633

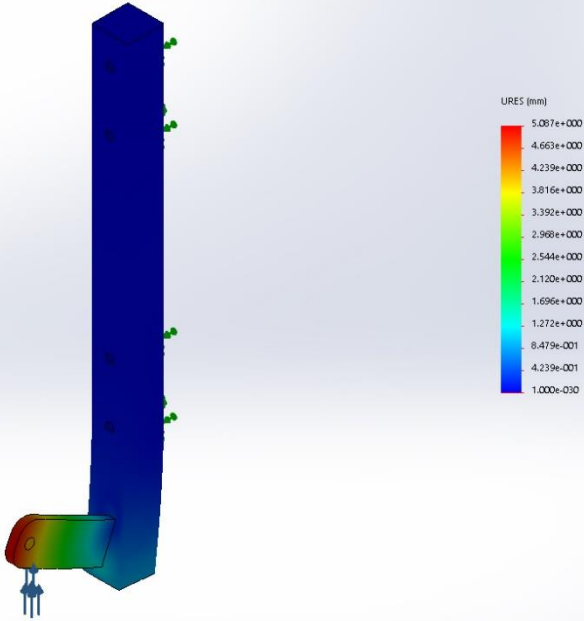
| Nome | Tipo | Mín. | Máx. |
|---|---|---|---|
| Deslocamento1 | URES: Deslocamento resultante | 0 mm<br>Nó: 587 | 5.08736 mm<br>Nó: 4208 |

Nome do modelo: Suporte Inferior Kit Escada - Simulação Estática  
Nome do estudo: Análise Estática Suporte Inferior 1500 Kg (Valor predeterminado)  
Tipo de plotagem: Deslocamento estático Deslocamento1  
Escala de distorção: 11.0262
