INSPEÇÃO E ENSAIOS NR-35 EM LINHA DE VIDA

Louis Dreyfus Company

Filtro UV - Linha de Vida

Executar Inspeções e Laudo na Linha de Vida em Escada Marinheiro, localizada no Filtro UV para fins de certificação das atuais condições de segurança.

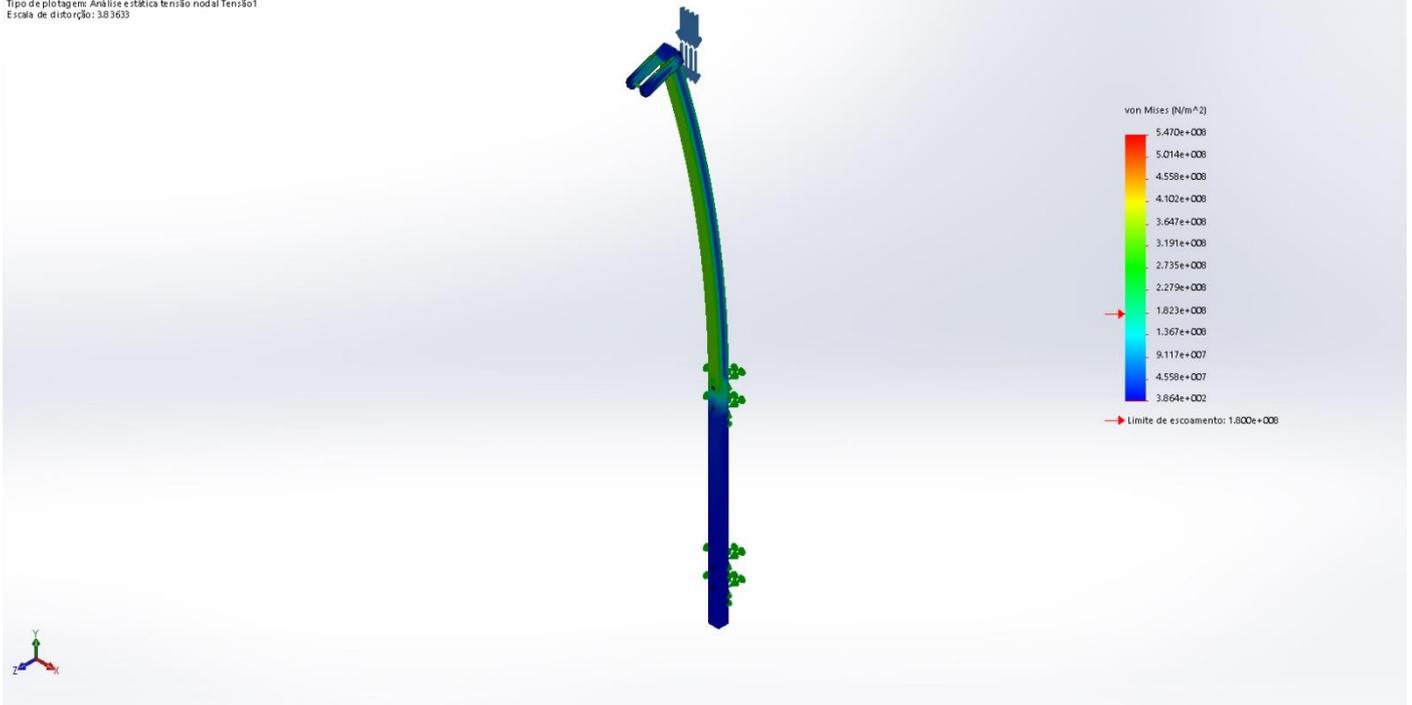
Suporte Superior do Kit Escada - Análise Estática - Suporte Superior - 1500 Kgf-Tensão-Tensão1

Nome	Tipo	Mín.	Máx.
Tensão1	VON: tensão de von Mises	386.398 N/m ²	5.46988e+008 N/m ²
		Nó: 22079	Nó: 21308

Nome do modelo: Item 2 Kit Escada
 Nome do estudo: Análise Estática - Suporte Superior - 1500 Kgf-Valor predeterminado-)
 Tipo de plotagem: Análise e tensão nodal Tensão1
 Escala de distorção: 383633

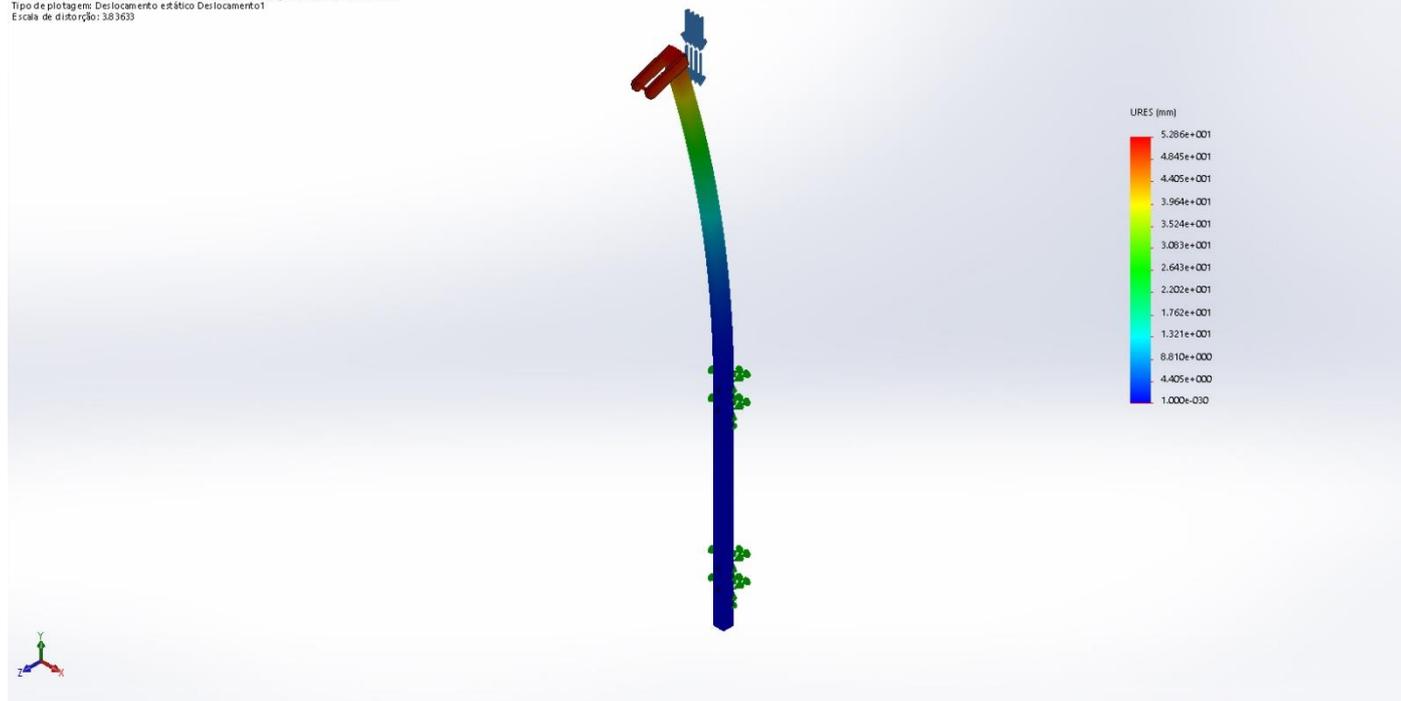
Suporte Superior do Kit Escada - Análise Estática - 1500 Kgf - Deslocamento - Deslocamento1

Nome	Tipo	Mín.	Máx.
Deslocamento1	URES: Deslocamento resultante	0 mm	52.8572 mm
		Nó: 64	Nó: 943

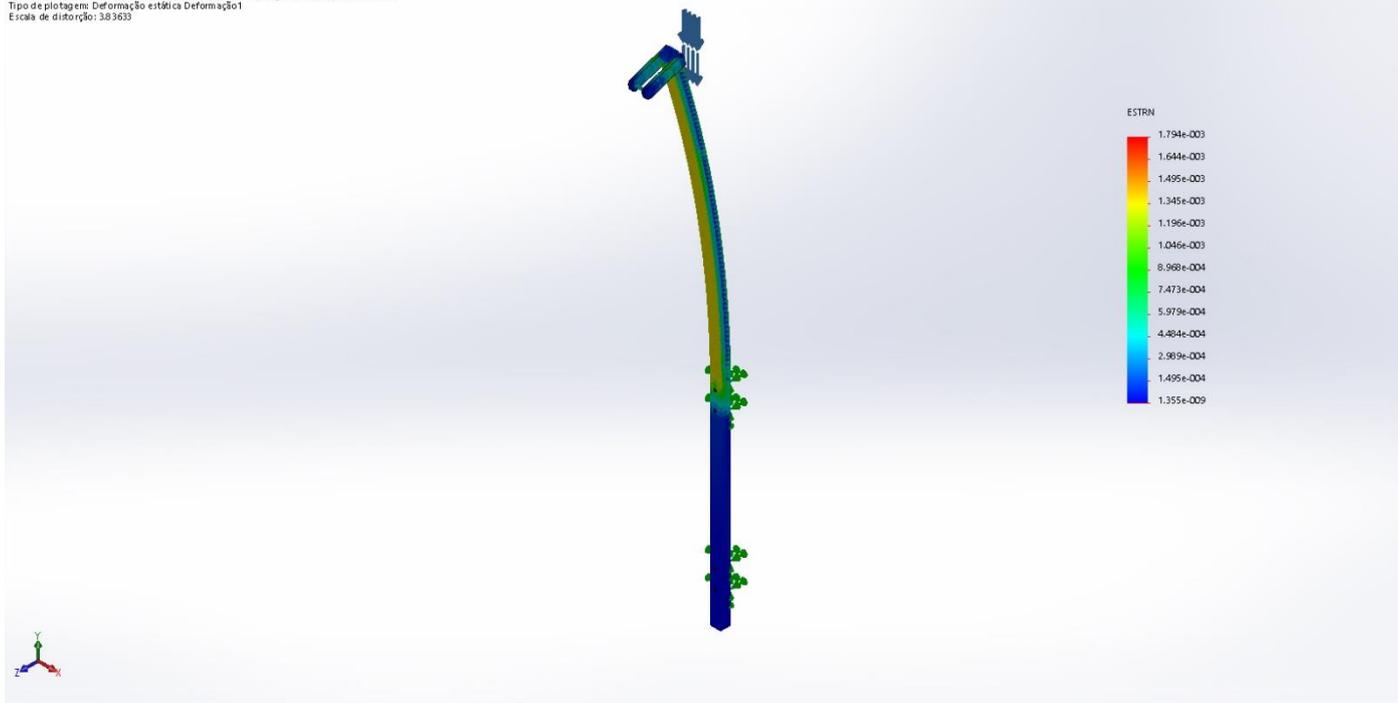
Suporte Superior do Kit Escada - Análise Estática - 1500 Kgf-Deformação-Deformação1

Nome	Tipo	Mín.	Máx.
Deformação1	ESTRN : Deformação equivalente	1.3547e-009	0.00179357
		Elemento: 11200	Elemento: 9657

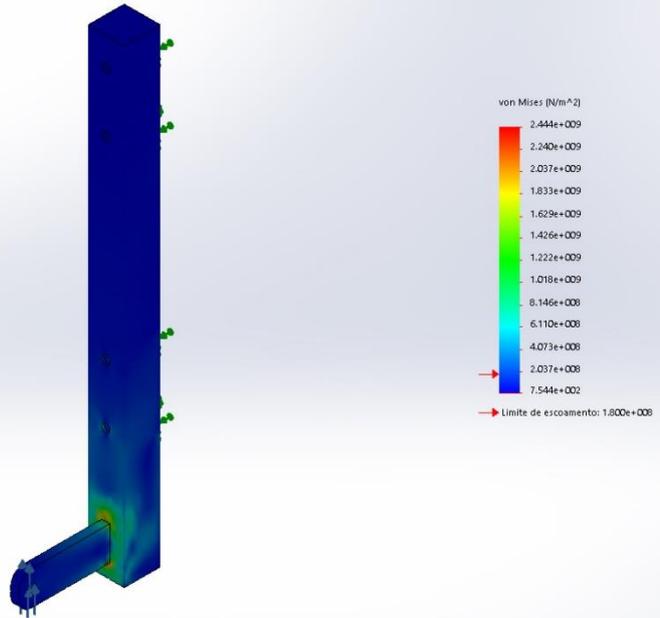
Suporte Inferior Kit Escada - Simulação Estática-Análise Estática Suporte Inferior 1500 Kg-Tensão-Tensão1

Nome	Tipo	Mín.	Máx.
Tensão1	VON: tensão de von Mises	754.366 N/m ² Nó: 9375	2.44387e+009 N/m ² Nó: 13833

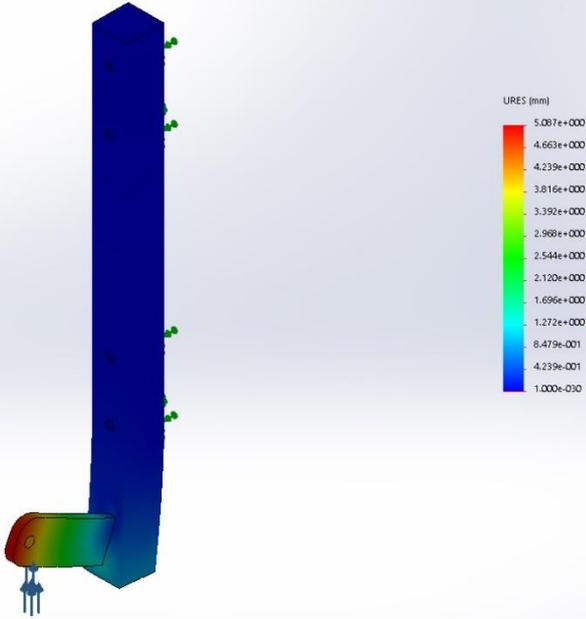
<p style="text-align: center;">Suporte Inferior Kit Escada - Simulação Estática-Análise Estática Suporte Inferior 1500 Kgf-Deslocamento-Deslocamento1</p>

Nome	Tipo	Mín.	Máx.
Deslocamento1	URES: Deslocamento resultante	0 mm Nó: 587	5.08736 mm Nó: 4208
<p>Nome do modelo: Suporte Inferior Kit Escada - Simulação Estática Nome do estudo: Análise Estática Suporte Inferior 1500 Kgf (Valor predeterminado) Tipo de plotagem: Deslocamento estático Deslocamento1 Escala de distorção: 11.0262</p>

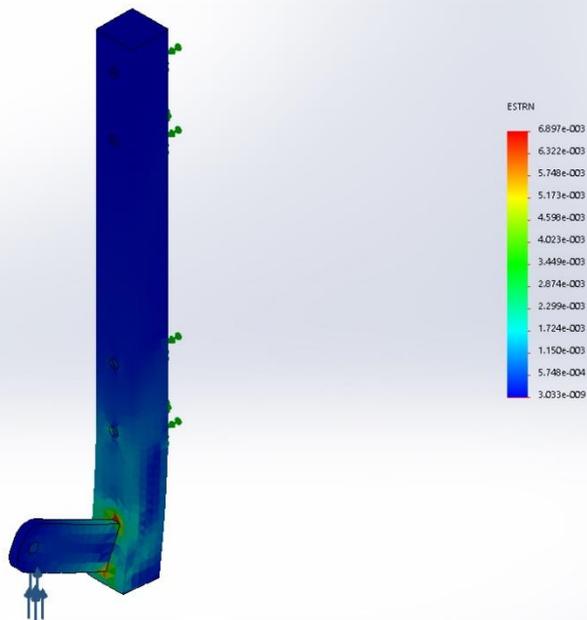
Suporte Inferior Kit Escada - Simulação Estática-Análise Estática Suporte Inferior 1500 Kg-Deformação-Deformação1

Nome	Tipo	Mín.	Máx.
Deformação1	ESTRN : Deformação equivalente	3.03315e-009 Elemento: 7478	0.00689706 Elemento: 5643
