# INSPEÇÃO E ENSAIOS NR-35 EM LINHA DE VIDA

*(Portaria MTP nº 4.218, de 20 de dezembro de 2022)*

**Louis Dreyfus Company**

**TQ250 Inferior**

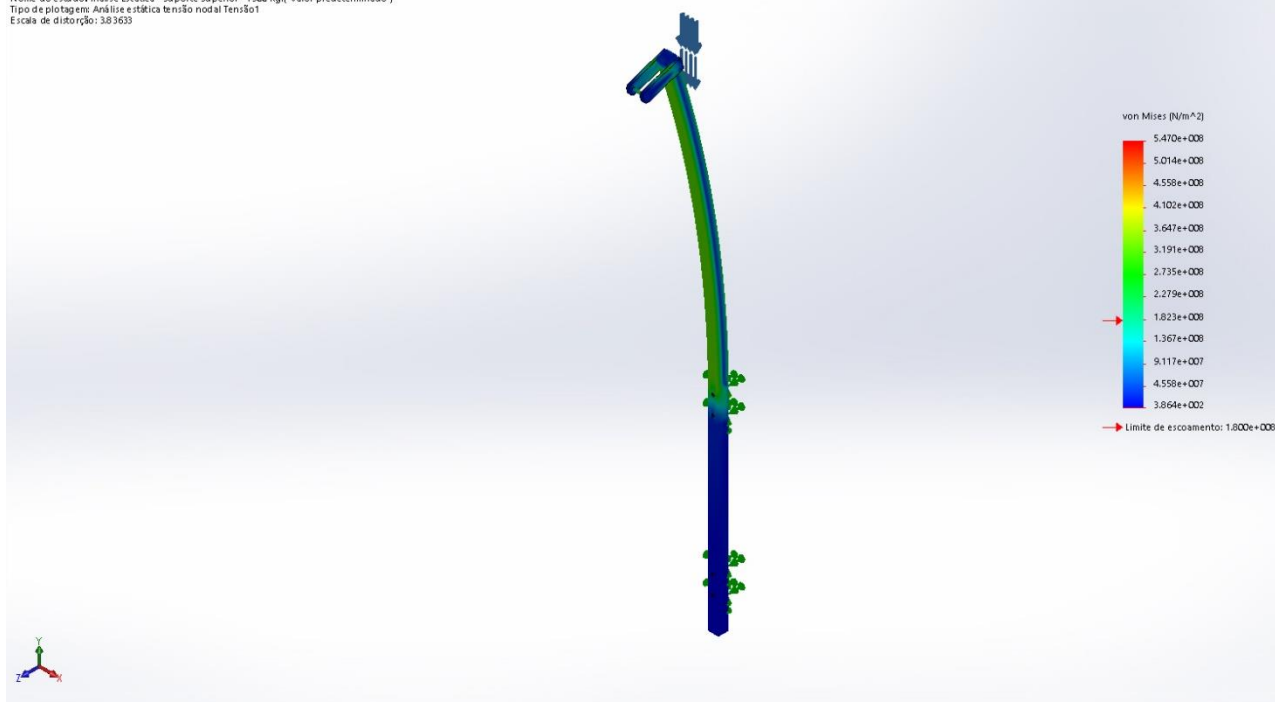
Nome do modelo: Item 2 Kit Escada  
Nome do estudo: Análise Estática - Suporte Superior - 1500 Kgf (Valor predeterminado)  
Tipo de plotagem: Análise estática tensão nodal Tensão1  
Escala de distorção: 383633

**Suporte Superior do Kit Escada - Análise Estática - Suporte Superior - 1500 Kgf-Tensão-Tensão1**

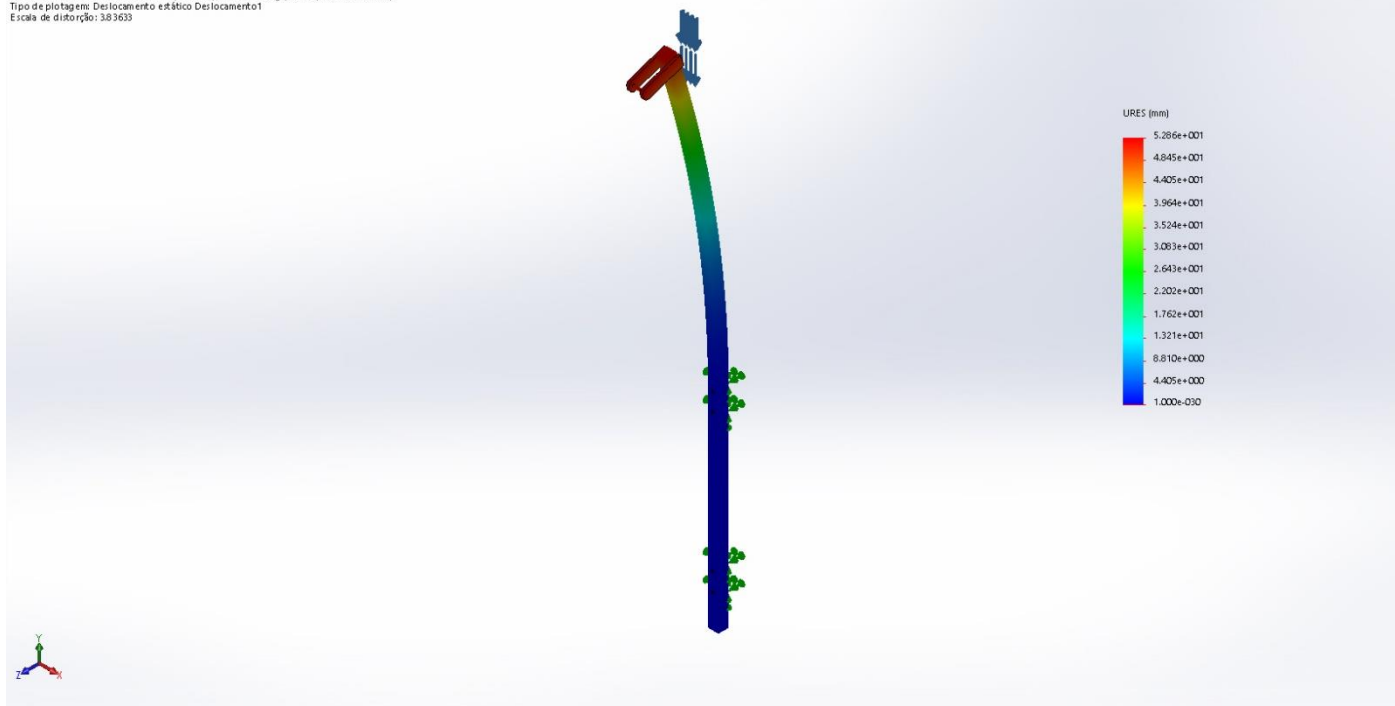
Nome do modelo: Item 2 Kit Escada  
Nome do estudo: Análise Estática - Suporte Superior - 1500 Kgf (Valor predeterminado)  
Tipo de plotagem: Deslocamento estático Deslocamento1  
Escala de distorção: 3.83633

Suporte Superior do Kit Escada - Análise Estática - 1500 Kgf - Deslocamento - Deslocamento1

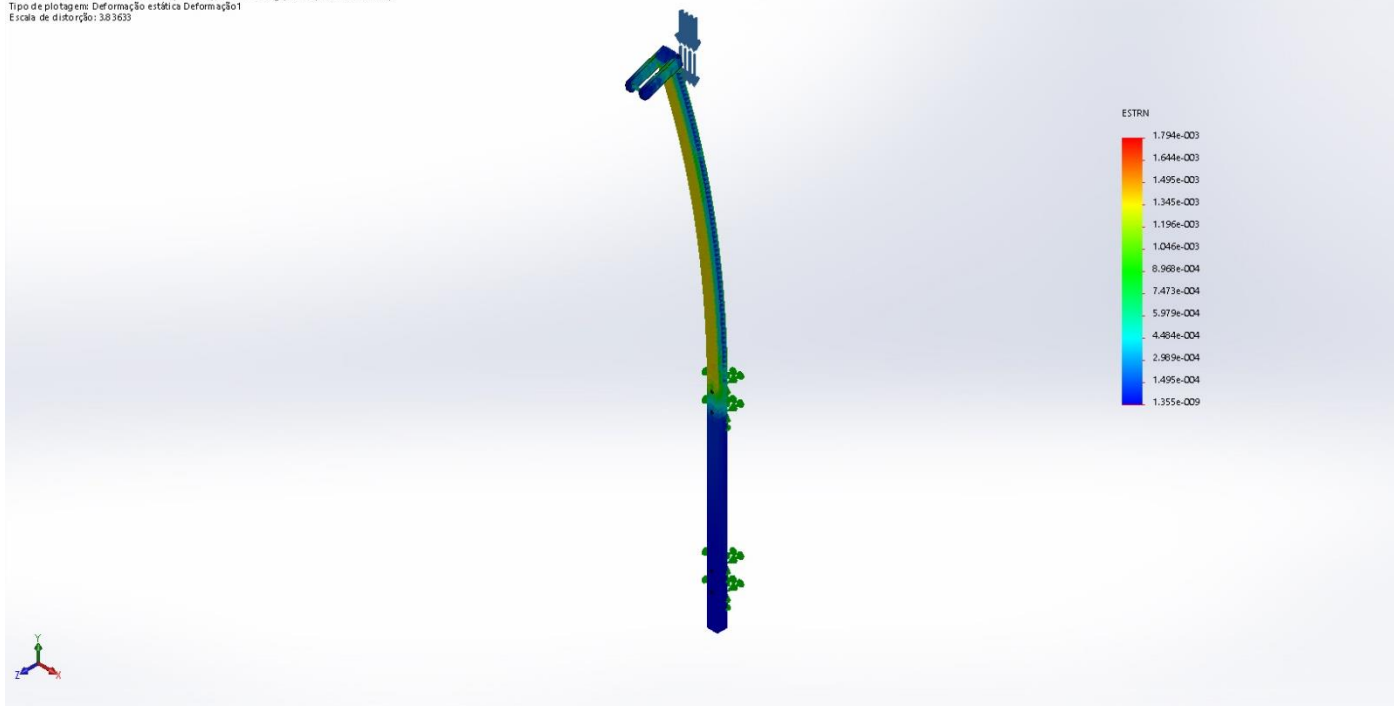
Nome do modelo: Item 2 Kit Escada  
Nome do estudo: Análise Estática - Suporte Superior - 1500 Kgf-Valor predeterminado-)  
Tipo de plotagem: Deformação estática Deformação1  
Escala de distorção: 3.03633

**Suporte Superior do Kit Escada - Análise Estática - 1500 Kgf-Deformação-Deformação1**

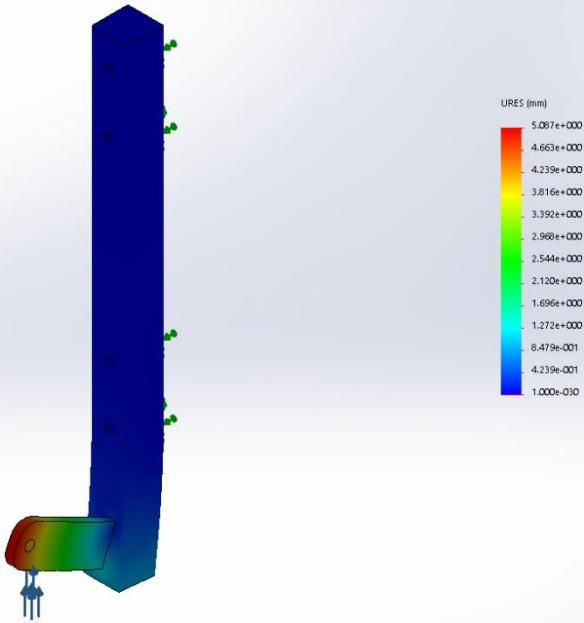
| Nome | Tipo | Mín. | Máx. |
|---|---|---|---|
| Deslocamento1 | URES: Deslocamento resultante | 0 mm<br>Nó: 587 | 5.08736 mm<br>Nó: 4208 |

Nome do modelo: Suporte Inferior Kit Escada - Simulação Estática  
Nome do estudo: Análise Estática Suporte Inferior 1500 Kgf (Valor predeterminado)  
Tipo de plotagem: Deslocamento estático Deslocamento1  
Escala de distorção: 11.0262

Suporte Inferior Kit Escada - Simulação Estática-Análise Estática Suporte Inferior 1500 Kgf-Deslocamento-Deslocamento1

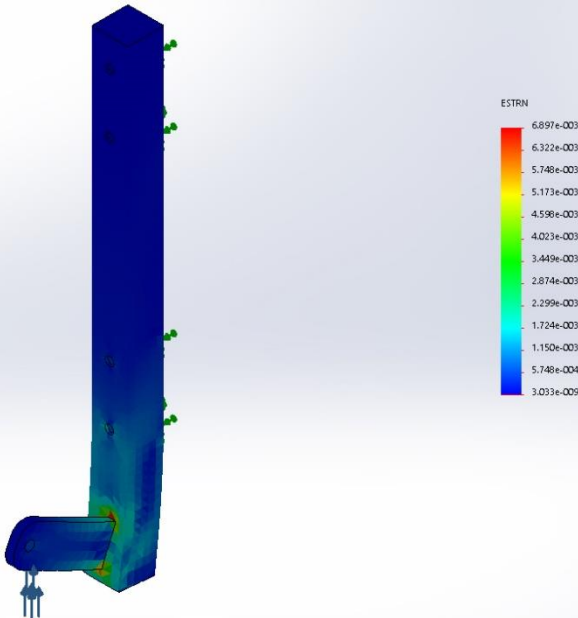
| Nome | Tipo | Mín. | Máx. |
|---|---|---|---|
| Deformação1 | ESTRN : Deformação equivalente | 3.03315e-009<br>Elemento: 7478 | 0.00689706<br>Elemento: 5643 |

Nome do modelo: Suporte Inferior Kit Escada - Simulação Estática  
Nome do estudo: Análise Estática Suporte Inferior 1500 Kgf (Valor predeterminado)  
Tipo de plotagem: Deformação estática Deformação1  
Escala de distorção: 11.0262
