| Relatório Técnico SPDA | | Relatório 5998 | Página 1 |

# RELATÓRIO TÉCNICO SPDA

## COPERSUCAR – SANTOS/SP Armazéns VI,XI,XVI,XXI e 20/21

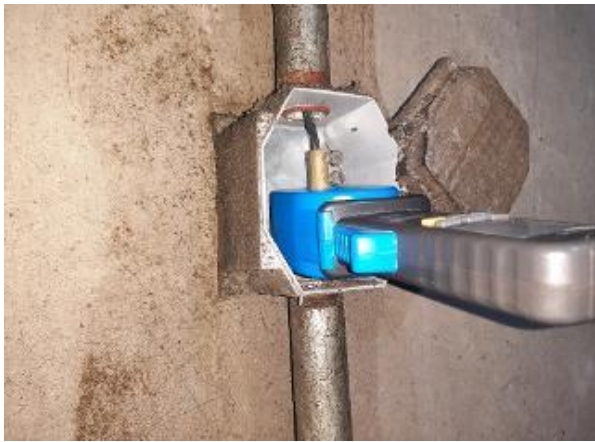
| <div><div><div><div><div><div></div></div></div><div><div><div><div></div></div></div></div><div><div><div>GRUPO</div><div>SINCE 1998 WITH YOU</div></div></div><div><div><div>CONERGE</div><div>NORMAS REGULAMENTADORAS</div></div></div></div></div><div>INSPEÇÃO EM SPDA - COPERSUCAR SA - SANTOS/SP</div></div> | | | | CONTINUIDADE<br>Fechado - OK<br>Aberto - Defeito<br> | RESISTÊNCIA ( R )<br>REFERÊNCIA <= 5,0 Ω | | PRIORIDADE<br>P0 - 60 dias<br>P1 - 120 dias |
|---|---|---|---|---|---|---|---|
| 4 | Armazém 20/21 | Foi evidenciado que o conector do condutor de aterramento encontra-se com em bom estado de conservação. | NADA CONSTA | Fechado | 16,7 | | - |

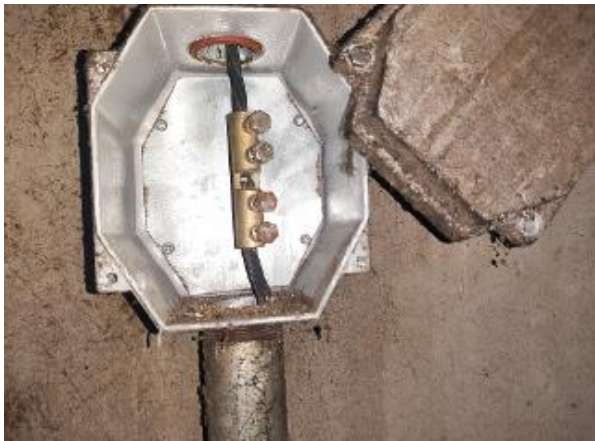
| <div><div><div><div><div><div></div></div></div><div><div><div><div></div></div></div></div><div><div><div>GRUPO</div><div>SINCE 1998 WITH YOU</div></div></div><div><div><div>CONERGE</div><div>NORMAS REGULAMENTADORAS</div></div></div></div></div><div>INSPEÇÃO EM SPDA - COPERSUCAR SA - SANTOS/SP</div></div> | | | | CONTINUIDADE<br>Fechado - OK<br>Aberto - Defeito<br> | RESISTÊNCIA ( R )<br>REFERÊNCIA <= 5,0 Ω | | PRIORIDADE<br>P0 - 60 dias<br>P1 - 120 dias |
|---|---|---|---|---|---|---|---|
| 4 | Armazém 20/21 | Foi evidenciado que o valor resistivo se encontra acima das conformidades exigidas pelas Normas Técnicas Oficiais. | Recomenda-se corrigir os pontos afim de diminuir a resistência ôhmica para atendimento da norma NBR 5419. | Fechado | 16,7 | | P-0 |

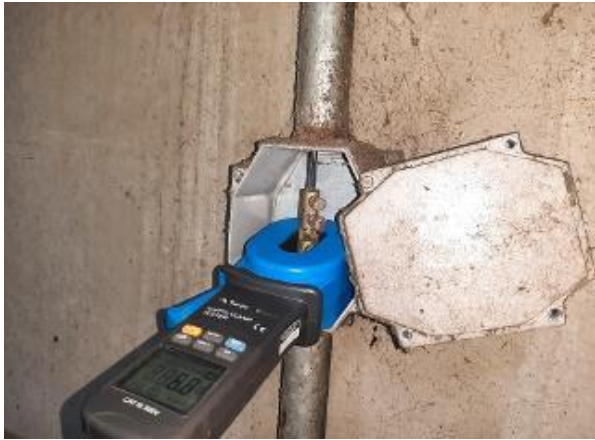
| <div><div><div><div><div><div></div></div></div><div><div><div><div></div></div></div></div><div><div><div>GRUPO</div><div>SINCE 1998 WITH YOU</div></div></div><div><div><div>CONERGE</div><div>NORMAS REGULAMENTADORAS</div></div></div></div></div><div>INSPEÇÃO EM SPDA - COPERSUCAR SA - SANTOS/SP</div></div> | | | | CONTINUIDADE<br>Fechado - OK<br>Aberto - Defeito<br> | RESISTÊNCIA ( R )<br>REFERÊNCIA <= 5,0 Ω | | PRIORIDADE<br>P0 - 60 dias<br>P1 - 120 dias |
|---|---|---|---|---|---|---|---|
| 5 | Armazém 20/21 | Foi evidenciado que o conector do condutor de aterramento encontra-se com em bom estado de conservação. | NADA CONSTA | Fechado | 6,0 | | - |

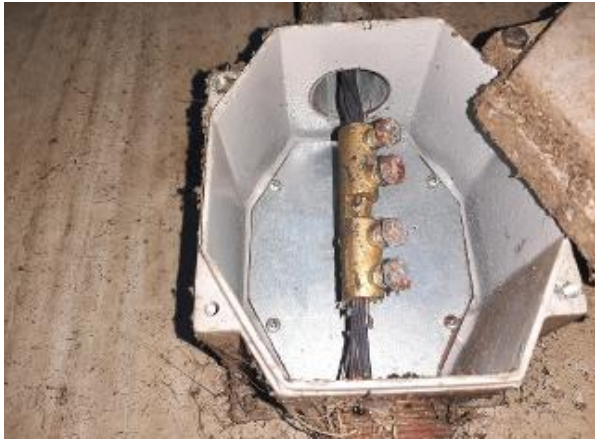
| <div><div><div><div><div><div></div></div></div><div><div><div><div></div></div></div></div><div><div><div>GRUPO</div><div>SINCE 1998 WITH YOU</div></div></div><div><div><div>CONERGE</div><div>NORMAS REGULAMENTADORAS</div></div></div></div></div><div>INSPEÇÃO EM SPDA - COPERSUCAR SA - SANTOS/SP</div></div> | | | | CONTINUIDADE<br>Fechado - OK<br>Aberto - Defeito<br> | RESISTÊNCIA ( R )<br>REFERÊNCIA <= 5,0 Ω | | PRIORIDADE<br>P0 - 60 dias<br>P1 - 120 dias |
|---|---|---|---|---|---|---|---|
| 5 | Armazém 20/21 | Foi evidenciado que o valor resistivo se encontra acima das conformidades exigidas pelas Normas Técnicas Oficiais. | Recomenda-se corrigir os pontos afim de diminuir a resistência ôhmica para atendimento da norma NBR 5419. | Fechado | 6,0 | | P-0 |

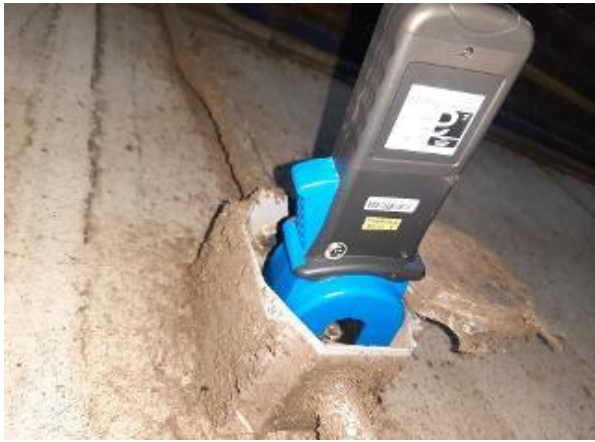
| <div><div><div><div><div><div></div></div></div><div><div><div><div></div></div></div></div><div><div><div>GRUPO</div><div>SINCE 1998 WITH YOU</div></div></div><div><div><div>CONERGE</div><div>NORMAS REGULAMENTADORAS</div></div></div></div></div><div>INSPEÇÃO EM SPDA - COPERSUCAR SA - SANTOS/SP</div></div> | | | | CONTINUIDADE<br>Fechado - OK<br>Aberto - Defeito<br> | RESISTÊNCIA ( R )<br>REFERÊNCIA <= 5,0 Ω | | PRIORIDADE<br>P0 - 60 dias<br>P1 - 120 dias |
|---|---|---|---|---|---|---|---|
| 6 | Armazém 20/21 | Foi evidenciado que o conector do condutor de aterramento encontra-se com em bom estado de conservação. | NADA CONSTA | Fechado | 1,1 | | - |

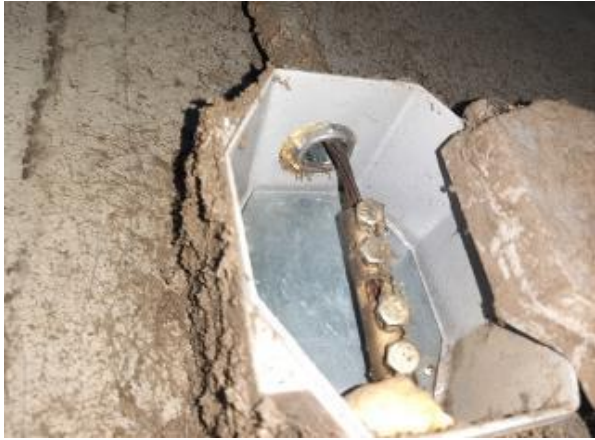
| <div><div><div><div><div><div></div></div></div><div><div><div><div></div></div></div></div><div><div><div>GRUPO</div><div>SINCE 1998 WITH YOU</div></div></div><div><div><div>CONERGE</div><div>NORMAS REGULAMENTADORAS</div></div></div></div></div><div>INSPEÇÃO EM SPDA - COPERSUCAR SA - SANTOS/SP</div></div> | | | | CONTINUIDADE<br>Fechado - OK<br>Aberto - Defeito<br> | RESISTÊNCIA ( R )<br>REFERÊNCIA <= 5,0 Ω | | PRIORIDADE<br>P0 - 60 dias<br>P1 - 120 dias |
|---|---|---|---|---|---|---|---|
| 6 | Armazém 20/21 | Foi evidenciado que o valor da resistência do sistema de aterramento encontra-se em conformidade. | NADA CONSTA | Fechado | 1,1 | | - |

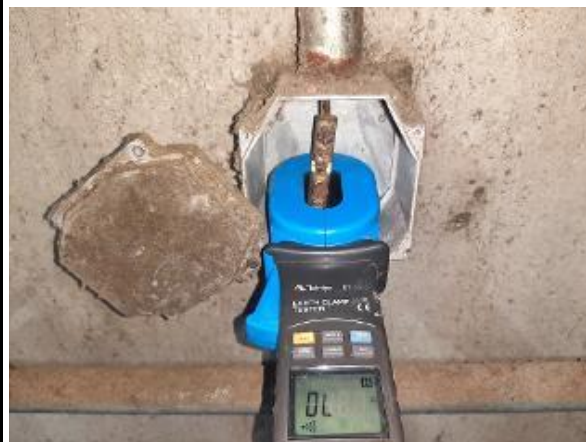
| INSPEÇÃO EM SPDA - COPERSUCAR SA - SANTOS/SP | | | | CONTINUIDADE<br>Fechado - OK<br>Aberto - Defeito<br> | RESISTÊNCIA ( R )<br>REFERÊNCIA <= 5,0 Ω | | PRIORIDADE<br>P0 - 60 dias<br>P1 - 120 dias |
|---|---|---|---|---|---|---|---|
| 7 | Armazém 20/21 | Foi evidenciado que o conector do condutor de aterramento encontra-se com em bom estado de conservação. | NADA CONSTA | Aberto | Infinito | | - |
| 7 | Armazém 20/21 | Foi evidenciado que o circuito não está conectado ao sistema de aterramento. | Necessário realizar a substituição do trecho danificado. | Aberto | Infinito | | P-0 |

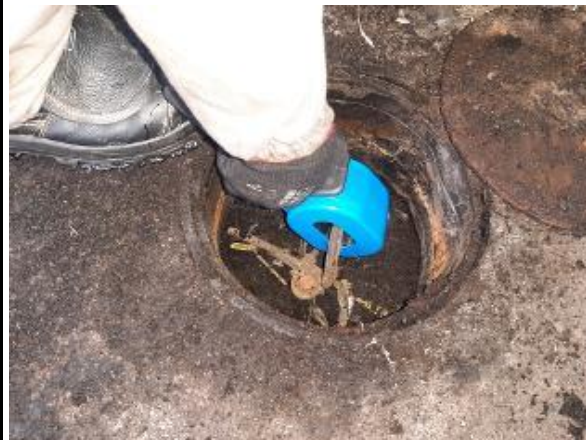
| INSPEÇÃO EM SPDA - COPERSUCAR SA - SANTOS/SP | | | | CONTINUIDADE<br>Fechado - OK<br>Aberto - Defeito<br> | RESISTÊNCIA ( R )<br>REFERÊNCIA <= 5,0 Ω | | PRIORIDADE<br>P0 - 60 dias<br>P1 - 120 dias |
|---|---|---|---|---|---|---|---|
| 8 | Armazém 20/21 | Foi evidenciado que o conector do condutor de aterramento encontra-se com em bom estado de conservação. | NADA CONSTA | Fechado | 0,015 | | - |

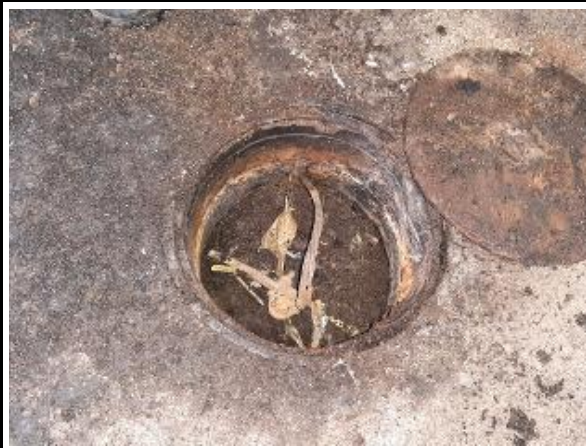
| INSPEÇÃO EM SPDA - COPERSUCAR SA - SANTOS/SP | | | | CONTINUIDADE<br>Fechado - OK<br>Aberto - Defeito<br> | RESISTÊNCIA ( R )<br>REFERÊNCIA <= 5,0 Ω | | PRIORIDADE<br>P0 - 60 dias<br>P1 - 120 dias |
|---|---|---|---|---|---|---|---|
| 8 | Armazém 20/21 | Foi evidenciado que o valor da resistência do sistema de aterramento encontra-se em conformidade. | NADA CONSTA | Fechado | 0,015 | | - |

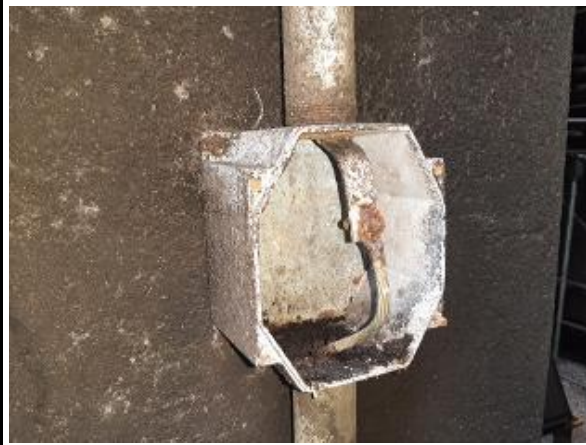
| INSPEÇÃO EM SPDA - COPERSUCAR SA - SANTOS/SP | | | | CONTINUIDADE<br>Fechado - OK<br>Aberto - Defeito<br> | RESISTÊNCIA ( R )<br>REFERÊNCIA <= 5,0 Ω | | PRIORIDADE<br>P0 - 60 dias<br>P1 - 120 dias |
|---|---|---|---|---|---|---|---|
| 9 | Armazém 20/21 | Foi evidenciado que o conector do condutor de aterramento encontra-se com em bom estado de conservação. | NADA CONSTA | Fechado | 0,52 | | - |
| 9 | Armazém 20/21 | Foi evidenciado que o valor da resistência do sistema de aterramento encontra-se em conformidade. | NADA CONSTA | Fechado | 0,52 | | - |

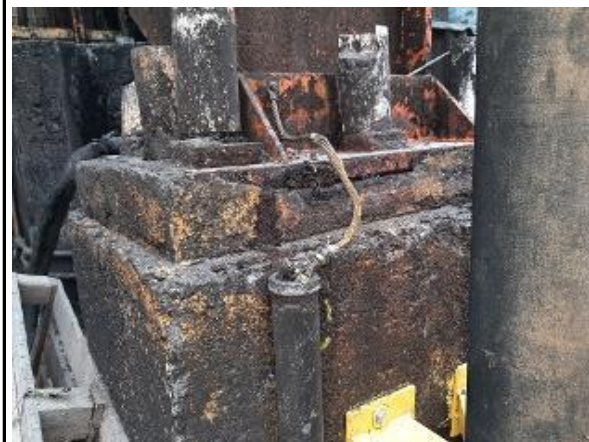
| INSPEÇÃO EM SPDA - COPERSUCAR SA - SANTOS/SP | | | | CONTINUIDADE<br>Fechado - OK<br>Aberto - Defeito<br> | RESISTÊNCIA ( R )<br>REFERÊNCIA <= 5,0 Ω | | PRIORIDADE<br>P0 - 60 dias<br>P1 - 120 dias |
|---|---|---|---|---|---|---|---|
| 10 | Armazém 20/21 | Foi evidenciado que o conector do condutor de aterramento encontra-se com em bom estado de conservação. | NADA CONSTA | Fechado | 0,31 | | - |
| 10 | Armazém 20/21 | Foi evidenciado que o valor da resistência do sistema de aterramento encontra-se em conformidade. | NADA CONSTA | Fechado | 0,31 | | - |

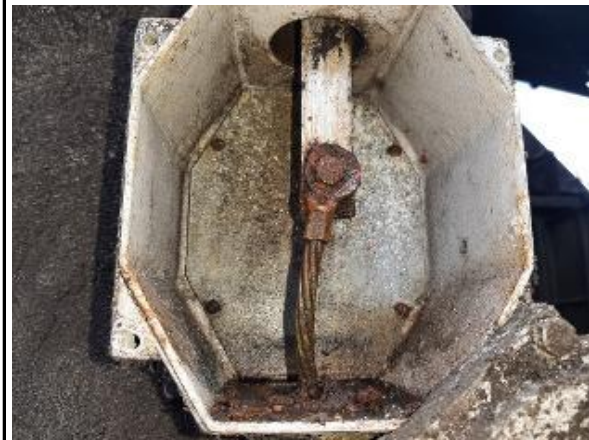
| INSPEÇÃO EM SPDA - COPERSUCAR SA - SANTOS/SP | | | | CONTINUIDADE<br>Fechado - OK<br>Aberto - Defeito<br> | RESISTÊNCIA ( R )<br>REFERÊNCIA <= 5,0 Ω | | PRIORIDADE<br>P0 - 60 dias<br>P1 - 120 dias |
|---|---|---|---|---|---|---|---|
| 11 | Armazém 20/21 | Foi evidenciado que o conector do condutor de aterramento encontra-se com em bom estado de conservação. | NADA CONSTA | Fechado | 138 | | - |

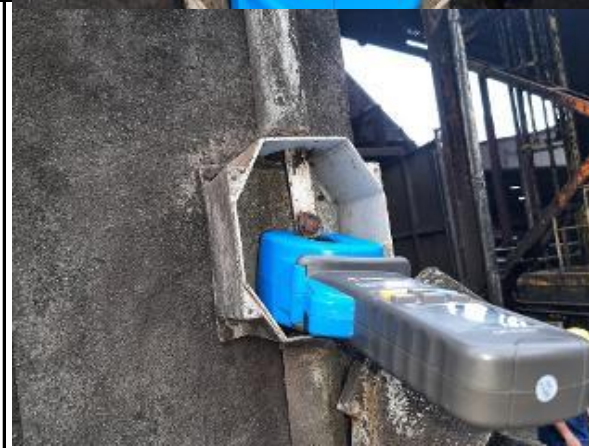
| INSPEÇÃO EM SPDA - COPERSUCAR SA - SANTOS/SP | | | | CONTINUIDADE<br>Fechado - OK<br>Aberto - Defeito<br> | RESISTÊNCIA ( R )<br>REFERÊNCIA <= 5,0 Ω | | PRIORIDADE<br>P0 - 60 dias<br>P1 - 120 dias |
|---|---|---|---|---|---|---|---|
| 11 | Armazém 20/21 | Foi evidenciado que o valor resistivo se encontra acima das conformidades exigidas pelas Normas Técnicas Oficiais. | Recomenda-se corrigir os pontos afim de diminuir a resistência ôhmica para atendimento da norma NBR 5419. | Fechado | 138 | | P-0 |

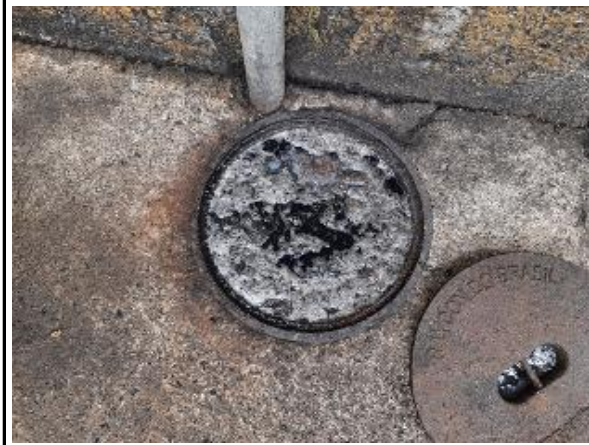
| INSPEÇÃO EM SPDA - COPERSUCAR SA - SANTOS/SP | | | | CONTINUIDADE<br>Fechado - OK<br>Aberto - Defeito<br> | RESISTÊNCIA ( R )<br>REFERÊNCIA <= 5,0 Ω | | PRIORIDADE<br>P0 - 60 dias<br>P1 - 120 dias |
|---|---|---|---|---|---|---|---|
| 12 | Armazém 20/21 | Foi evidenciado que a caixa de inspeção encontra-se com acúmulo de água e sujeira. | Necessário realizar a limpeza da caixa de inspeção. | Fechado | 0,79 | | P-0 |
| 12 | Armazém 20/21 | Foi evidenciado que o conector do condutor de aterramento encontra-se com em bom estado de conservação. | NADA CONSTA | Fechado | 0,79 | | - |

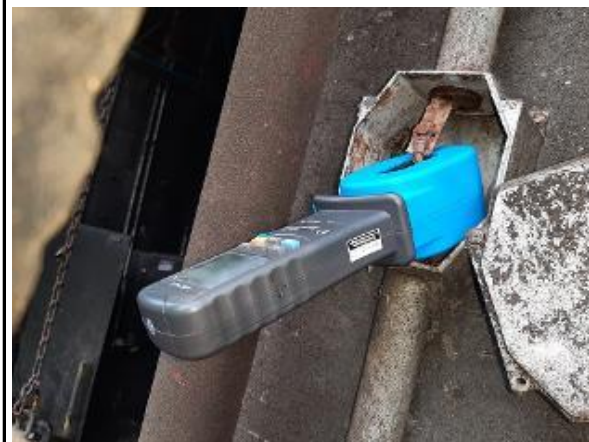
| INSPEÇÃO EM SPDA - COPERSUCAR SA - SANTOS/SP | | | | CONTINUIDADE<br>Fechado - OK<br>Aberto - Defeito<br> | RESISTÊNCIA ( R )<br>REFERÊNCIA <= 5,0 Ω | <br>COPERSUCAR | PRIORIDADE<br>P0 - 60 dias<br>P1 - 120 dias |
|---|---|---|---|---|---|---|---|
| 12 | Armazém 20/21 | Foi evidenciado que o valor da resistência do sistema de aterramento encontra-se em conformidade. | NADA CONSTA | Fechado | 0,79 | | - |

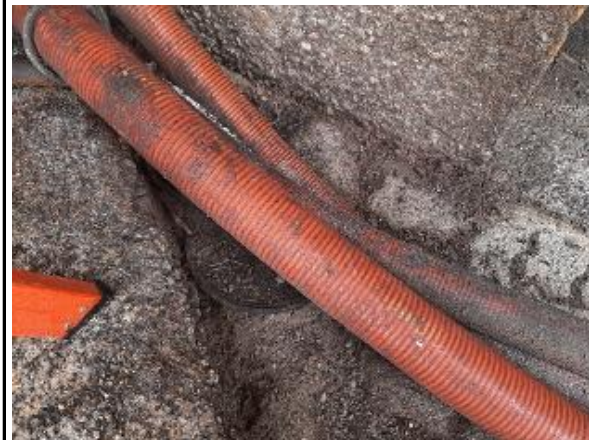
| INSPEÇÃO EM SPDA - COPERSUCAR SA - SANTOS/SP | | | | CONTINUIDADE<br>Fechado - OK<br>Aberto - Defeito<br> | RESISTÊNCIA ( R )<br>REFERÊNCIA <= 5,0 Ω | <br>COPERSUCAR | PRIORIDADE<br>P0 - 60 dias<br>P1 - 120 dias |
|---|---|---|---|---|---|---|---|
| 13 | Armazém 20/21 | Não foi possível realizar a medição devido ao acúmulo de sujeira e condição do cabo | Necessário realizar a limpeza do condutor. | - | - | | - |
| 13 | Armazém 20/21 | Durante a inspeção não foi possível realizar a medição, devido ao cabo esticado e soterrado. | Necessário realizar a limpeza da caixa de inspeção. | - | - | | - |

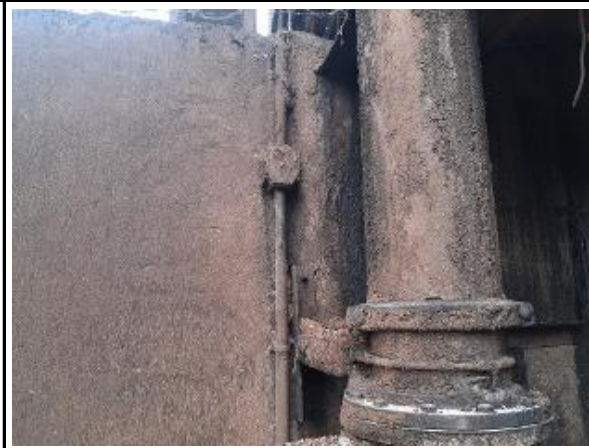
| INSPEÇÃO EM SPDA - COPERSUCAR SA - SANTOS/SP | | | | CONTINUIDADE<br>Fechado - OK<br>Aberto - Defeito<br> | RESISTÊNCIA ( R )<br>REFERÊNCIA <= 5,0 Ω | <br>COPERSUCAR | PRIORIDADE<br>P0 - 60 dias<br>P1 - 120 dias |
|---|---|---|---|---|---|---|---|
| 14 | Armazém 20/21 | Sem acesso, pois o local não possui ponto para a fixação da escada. | Recomenda-se instalar caixa de inspeção. | - | - | | - |

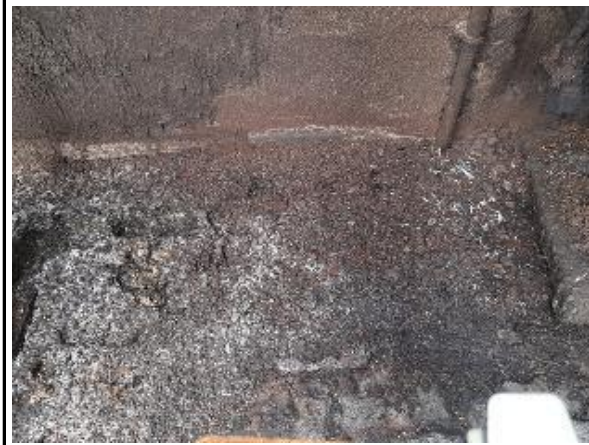
| INSPEÇÃO EM SPDA - COPERSUCAR SA - SANTOS/SP | | | | CONTINUIDADE<br>Fechado - OK<br>Aberto - Defeito<br> | RESISTÊNCIA ( R )<br>REFERÊNCIA <= 5,0 Ω | <br>COPERSUCAR | PRIORIDADE<br>P0 - 60 dias<br>P1 - 120 dias |
|---|---|---|---|---|---|---|---|
| 14 | Armazém 20/21 | Sem acesso, pois o local não possui ponto para a fixação da escada. | Recomenda-se instalar caixa de inspeção. | - | - | | P-0 |

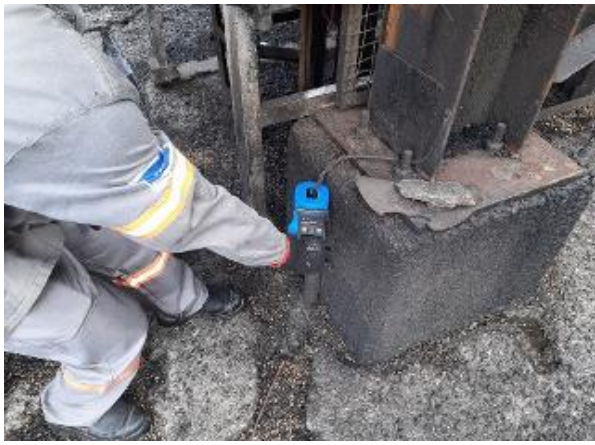
| INSPEÇÃO EM SPDA - COPERSUCAR SA - SANTOS/SP | | | | CONTINUIDADE<br>Fechado - OK<br>Aberto - Defeito<br> | RESISTÊNCIA ( R )<br>REFERÊNCIA <= 5,0 Ω | <br>COPERSUCAR | PRIORIDADE<br>P0 - 60 dias<br>P1 - 120 dias |
|---|---|---|---|---|---|---|---|
| 16 | Armazém 20/21 | Foi evidenciado que o conector do condutor de aterramento encontra-se com em bom estado de conservação. | NADA CONSTA | Fechado | 0,083 | | - |

| <div><div><div><div><div><div></div></div></div><div><div><div><div></div></div></div></div><div><div><div>GRUPO</div><div>SINCE 1998 WITH YOU</div></div></div><div><div><div>CONERGE</div><div>NORMAS REGULAMENTADORAS</div></div></div></div></div><div>INSPEÇÃO EM SPDA - COPERSUCAR SA - SANTOS/SP</div></div> | | | | CONTINUIDADE<br>Fechado - OK<br>Aberto - Defeito<br> | RESISTÊNCIA ( R )<br>REFERÊNCIA <= 5,0 Ω | | PRIORIDADE<br>P0 - 60 dias<br>P1 - 120 dias |
|---|---|---|---|---|---|---|---|
| 16 | Armazém 20/21 | Foi evidenciado que o valor da resistência do sistema de aterramento encontra-se em conformidade. | NADA CONSTA | Fechado | 0,083 | | - |

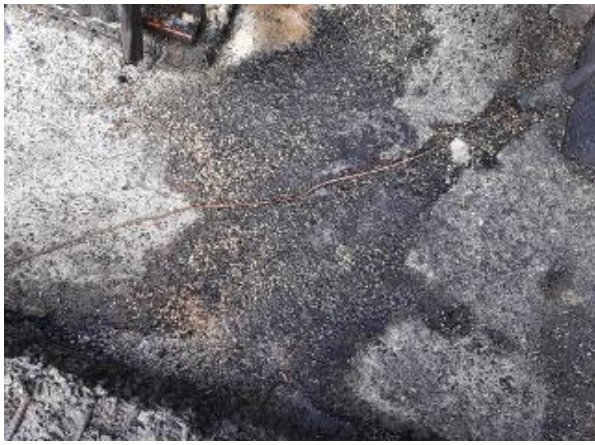
| <div><div><div><div><div><div></div></div></div><div><div><div><div></div></div></div></div><div><div><div>GRUPO</div><div>SINCE 1998 WITH YOU</div></div></div><div><div><div>CONERGE</div><div>NORMAS REGULAMENTADORAS</div></div></div></div></div><div>INSPEÇÃO EM SPDA - COPERSUCAR SA - SANTOS/SP</div></div> | | | | CONTINUIDADE<br>Fechado - OK<br>Aberto - Defeito<br> | RESISTÊNCIA ( R )<br>REFERÊNCIA <= 5,0 Ω | | PRIORIDADE<br>P0 - 60 dias<br>P1 - 120 dias |
|---|---|---|---|---|---|---|---|
| 16 | Armazém 20/21 | Foi evidenciado que o condutor de aterramento não possui proteção contra rompimento mecânico e em local irregular sujeito a deterioração. | Recomenda-se instalar eletroduto para o condutor de aterramento. | Fechado | 0,083 | | P-0 |

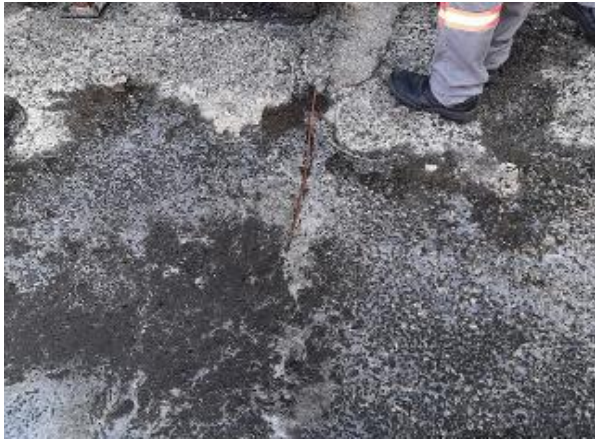
| <div><div><div><div><div><div></div></div></div><div><div><div><div></div></div></div></div><div><div><div>GRUPO</div><div>SINCE 1998 WITH YOU</div></div></div><div><div><div>CONERGE</div><div>NORMAS REGULAMENTADORAS</div></div></div></div></div><div>INSPEÇÃO EM SPDA - COPERSUCAR SA - SANTOS/SP</div></div> | | | | CONTINUIDADE<br>Fechado - OK<br>Aberto - Defeito<br> | RESISTÊNCIA ( R )<br>REFERÊNCIA <= 5,0 Ω | | PRIORIDADE<br>P0 - 60 dias<br>P1 - 120 dias |
|---|---|---|---|---|---|---|---|
| 17 | Armazém 20/21 | Foi evidenciado que o condutor de aterramento não possui proteção contra rompimento mecânico e em local irregular sujeito a deterioração. | Recomenda-se instalar eletroduto para o condutor de aterramento. | Fechado | 0,20 | | P-0 |

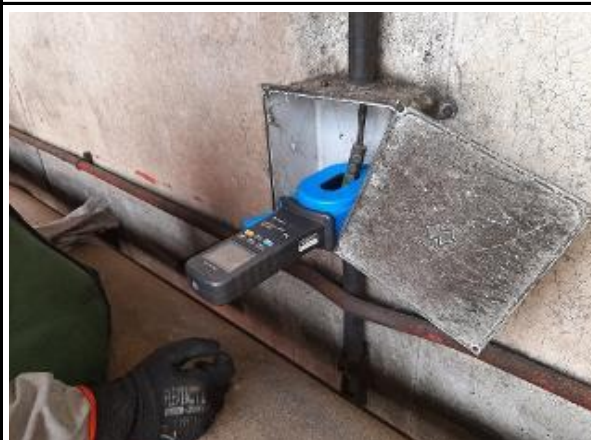
| INSPEÇÃO EM SPDA - COPERSUCAR SA - SANTOS/SP | | | | CONTINUIDADE<br>Fechado - OK<br>Aberto - Defeito<br> | RESISTÊNCIA ( R )<br>REFERÊNCIA <= 5,0 Ω | | PRIORIDADE<br>P0 - 60 dias<br>P1 - 120 dias |
|---|---|---|---|---|---|---|---|
| 28 | Armazém 20/21 | Foi evidenciado que o valor resistivo se encontra acima das conformidades exigidas pelas Normas Técnicas Oficiais. | Recomenda-se corrigir os pontos afim de diminuir a resistência ôhmica para atendimento da norma NBR 5419. | Fechado | 84 | | P-0 |

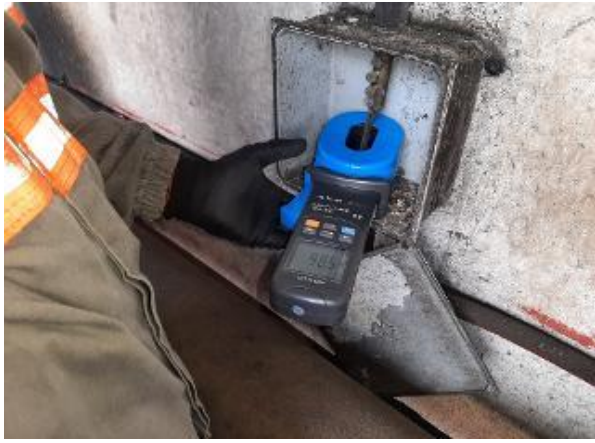
| <div><div><div><div><div><div></div><div>GRUPO</div></div><div><div><div><div></div><div></div><div></div><div></div><div></div><div></div></div></div><div><div><div>SINCE 1998 WITH YOU</div></div></div></div></div><div><div>CONERGE</div><div>NORMAS REGULAMENTADORAS</div></div></div><div>INSPEÇÃO EM SPDA - COPERSUCAR SA - SANTOS/SP</div></div></div> | | | | CONTINUIDADE<br>Fechado - OK<br>Aberto - Defeito<br> | RESISTÊNCIA ( R )<br>REFERÊNCIA <= 5,0 Ω | <br>COPERSUCAR | PRIORIDADE<br>P0 - 60 dias<br>P1 - 120 dias |
|---|---|---|---|---|---|---|---|
| 37 | Armazém 20/21 | Foi evidenciado que o valor resistivo se encontra acima das conformidades exigidas pelas Normas Técnicas Oficiais. | Recomenda-se corrigir os pontos afim de diminuir a resistência ôhmica para atendimento da norma NBR 5419. | Fechado | 285 | | P-0 |

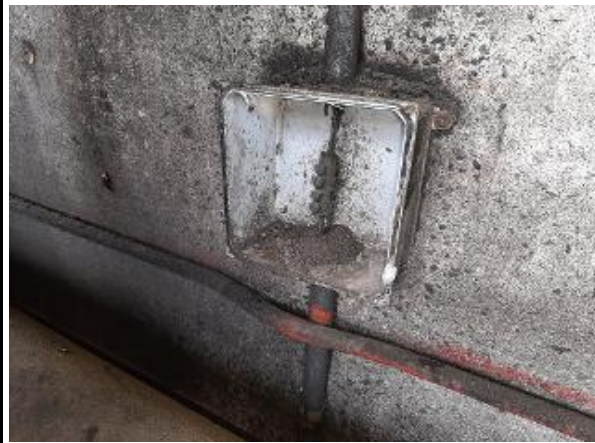
| Nº PONTO | LOCAL DE INSPEÇÃO | SITUAÇÃO ENCONTRADA | RECOMENDAÇÃO | ABERTO OU FECHADO | VALORES (Ω) | FOTOS | PO-URGENTE<br>P1-IMPORTANTE |
|---|---|---|---|---|---|---|---|
| 40 | Armazém 20/21 | Foi evidenciado que o valor resistivo se encontra acima das conformidades exigidas pelas Normas Técnicas Oficiais. | Recomenda-se corrigir os pontos afim de diminuir a resistência ôhmica para atendimento da norma NBR 5419. | Fechado | 38,3 | | P-0 |

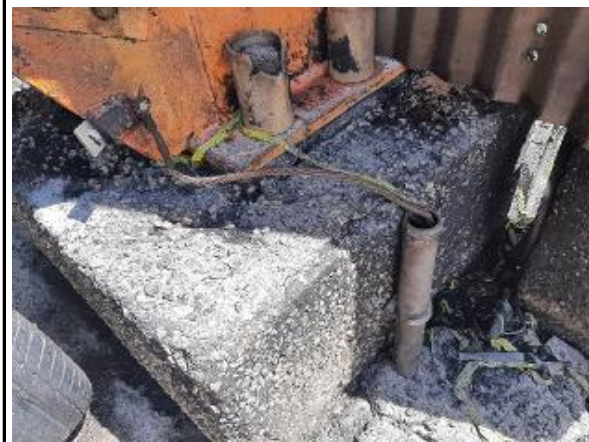
| INSPEÇÃO EM SPDA - COPERSUCAR SA - SANTOS/SP | | | | CONTINUIDADE<br>Fechado - OK<br>Aberto - Defeito<br> | RESISTÊNCIA ( R )<br>REFERÊNCIA <= 5,0 Ω | | PRIORIDADE<br>P0 - 60 dias<br>P1 - 120 dias |
|---|---|---|---|---|---|---|---|
| 48 | Armazém 20/21 | Foi evidenciado que o conector do condutor de aterramento encontra-se com em bom estado de conservação. | NADA CONSTA | Fechado | 760 | | - |

| INSPEÇÃO EM SPDA - COPERSUCAR SA - SANTOS/SP | | | | CONTINUIDADE<br>Fechado - OK<br>Aberto - Defeito<br> | RESISTÊNCIA ( R )<br>REFERÊNCIA <= 5,0 Ω | | PRIORIDADE<br>P0 - 60 dias<br>P1 - 120 dias |
|---|---|---|---|---|---|---|---|
| 48 | Armazém 20/21 | Foi evidenciado que o valor resistivo se encontra acima das conformidades exigidas pelas Normas Técnicas Oficiais. | Recomenda-se corrigir os pontos afim de diminuir a resistência ôhmica para atendimento da norma NBR 5419. | Fechado | 760 | | P-0 |

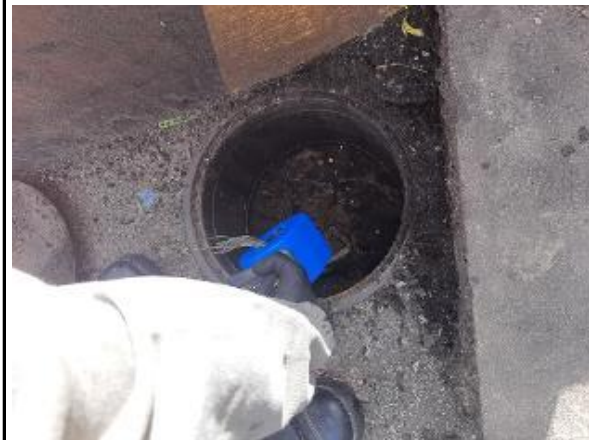
| INSPEÇÃO EM SPDA - COPERSUCAR SA - SANTOS/SP | | | | CONTINUIDADE<br>Fechado - OK<br>Aberto - Defeito<br> | RESISTÊNCIA ( R )<br>REFERÊNCIA <= 5,0 Ω | | PRIORIDADE<br>P0 - 60 dias<br>P1 - 120 dias |
|---|---|---|---|---|---|---|---|
| 52 | Armazém 20/21 | Foi evidenciado que o condutor encontra-se fisicamente rompido, não possui eletrodoto de aterramento e encontra-se desconectado ao sistema. | Necessário realizar a substituição do trecho, instalar eletrodoto e conecta-lo ao sistema de aterramento. | Fechado | 345 | | P-0 |
| 52 | Armazém 20/21 | Foi evidenciado que o valor resistivo se encontra acima das conformidades exigidas pelas Normas Técnicas Oficiais. | Recomenda-se corrigir os pontos afim de diminuir a resistência ôhmica para atendimento da norma NBR 5419. | Fechado | 345 | | P-0 |

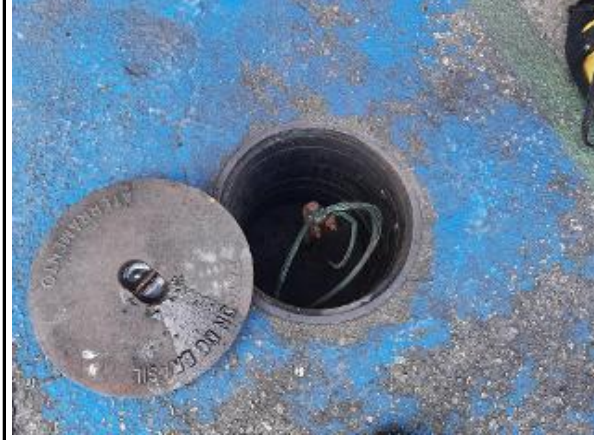
| INSPEÇÃO EM SPDA - COPERSUCAR SA - SANTOS/SP | | | | CONTINUIDADE<br>Fechado - OK<br>Aberto - Defeito<br> | RESISTÊNCIA ( R )<br>REFERÊNCIA <= 5,0 Ω | | PRIORIDADE<br>P0 - 60 dias<br>P1 - 120 dias |
|---|---|---|---|---|---|---|---|
| 60 | Armazém 20/21 | Foi evidenciado que o condutor de aterramento encontra-se com zinabre em sua extensão. | Recomenda-se realizar o tratamento do cabo e manutenções periódicas. | Fechado | 93,8 | | P-0 |
| 60 | Armazém 20/21 | Foi evidenciado que o valor resistivo se encontra acima das conformidades exigidas pelas Normas Técnicas Oficiais. | Recomenda-se corrigir os pontos afim de diminuir a resistência ôhmica para atendimento da norma NBR 5419. | Fechado | 93,8 | | P-0 |
