# LAUDO CONFORME NR-29 PLATAFORMA ELEVATÓRIA

## LOCAR - GUARULHOS/SP

### PTA - 60/20/235

Fabricante .....: Genie  
Modelo .....: Z62/40  
Frota Locar .....: 60/20/235

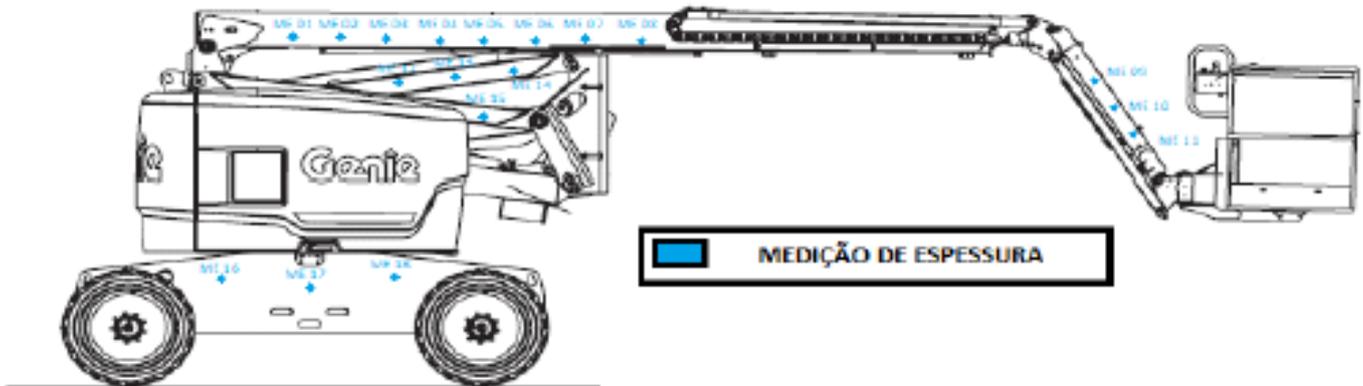
**CROQUI DO ENSAIO**

RESULTADO
Foi realizada medição de espessura conforme consta na tabela abaixo:

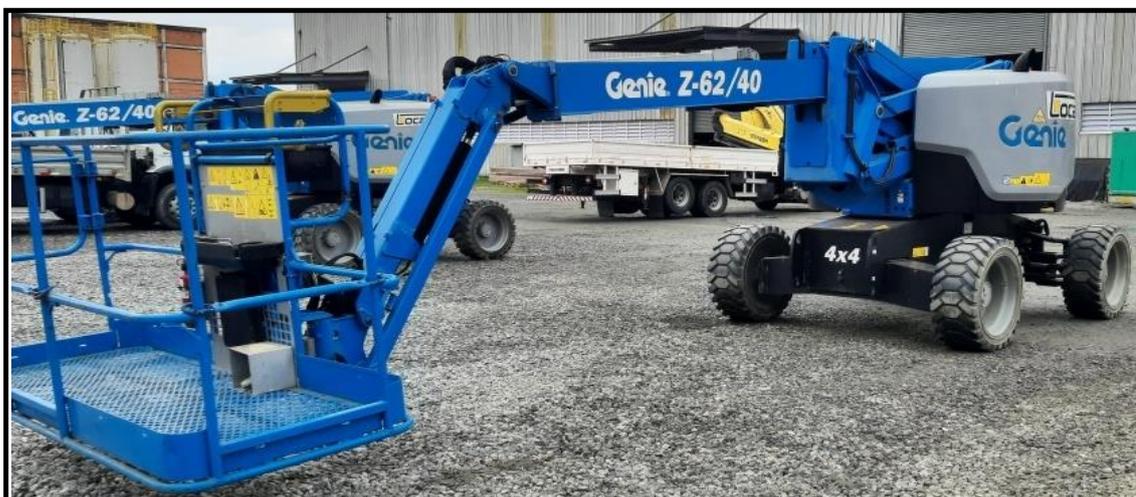
Foi realizado Teste de Carga Operacional na Plataforma Elevatória  
**LAUDO : APROVADO**

No dia 29/11/2024 foi realizado o Teste de Carga Operacional, onde foi levantado cesto da Plataforma Elevatória com peso superior a 227kg e foi acionado o sistema de segurança de forma correta ( parou a operação da máquina) durante cinco minutos obtendo resultados satisfatórios.
