<p>Locar PARA GRANDES PROJETOS. GRANDES SOLUÇÕES</p>	<p>LOCAR - GUARULHOS/SP</p>	
<p>RELATÓRIO DE INSPEÇÃO NR-29</p>		<p>Relatório 29-0053</p>	<p>Página 1</p>
		<p>Obra 10-111</p>	<p>Revisão 0</p>

LAUDO CONFORME NR-29 PLATAFORMA ELEVATÓRIA

LOCAR - GUARULHOS/SP

PTA - 60/20/162

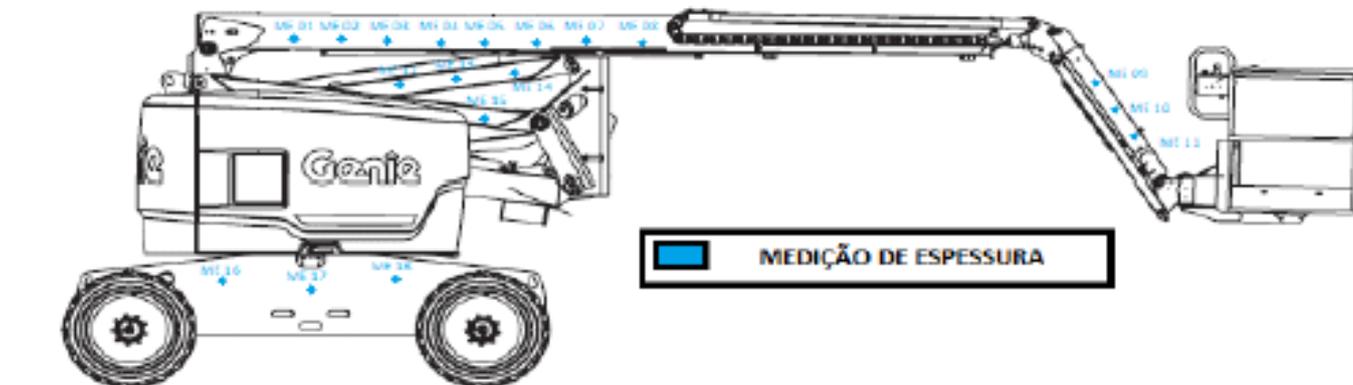
CROQUI DO ENSAIO

RESULTADO
Foi realizada medição de espessura conforme consta na tabela abaixo:

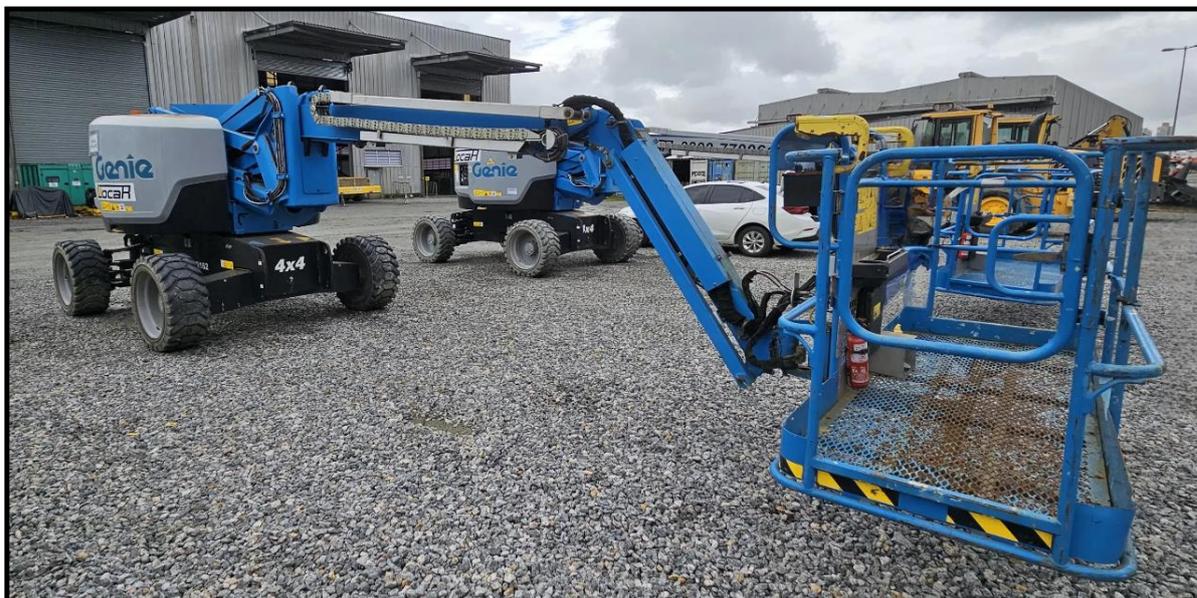
Foi realizado Teste de Carga Operacional na Plataforma Elevatória
LAUDO : APROVADO

No dia 22/11/2024 foi realizado o Teste de Carga Operacional, onde foi levantado cesto da Plataforma Elevatoria com peso superior a 227kg e foi acionado o sistema de segurança de forma correta (parou a operação da máquina) durante cinco minutos obtendo resultados satisfatórios.
