| RELATÓRIO DE INSPEÇÃO<br>NR-35 | | Relatório 35-0162 | Página 1 |

# INSPEÇÃO E ENSAIOS NR-35 EM LINHA DE VIDA

## YARA CUB 2 - CUBATÃO / SP

## CARREGAMENTO DE ÁCIDO NÍTRICO BD7301

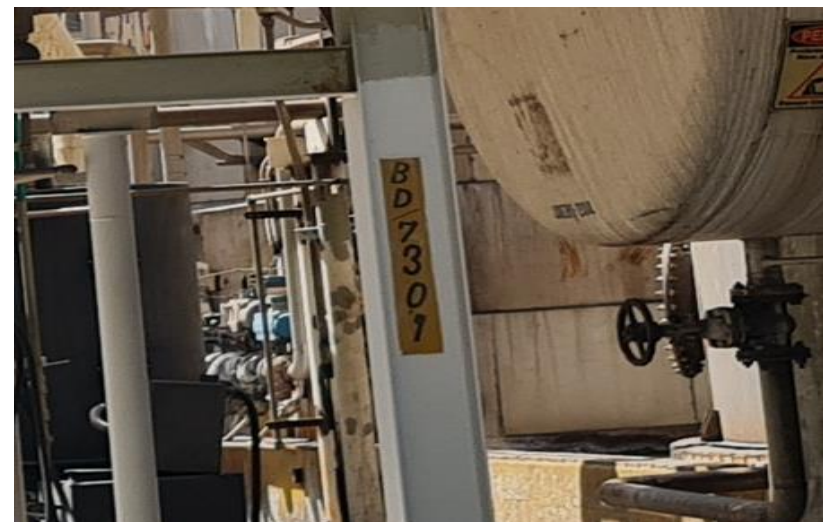
| <div><div></div><div>CONERGE</div><div>A Engenharia das NRs</div></div> | | PLANILHA DE INSPEÇÃO - NR35 | | | | <div></div> |
|---|---|---|---|---|---|---|
| 1 | IDENTIFICAÇÃO - EQUIPAMENTO | EXTERNO | Foi evidenciado que a linha de vida BD7301 possui identificação. | NADA CONSTA | - | |

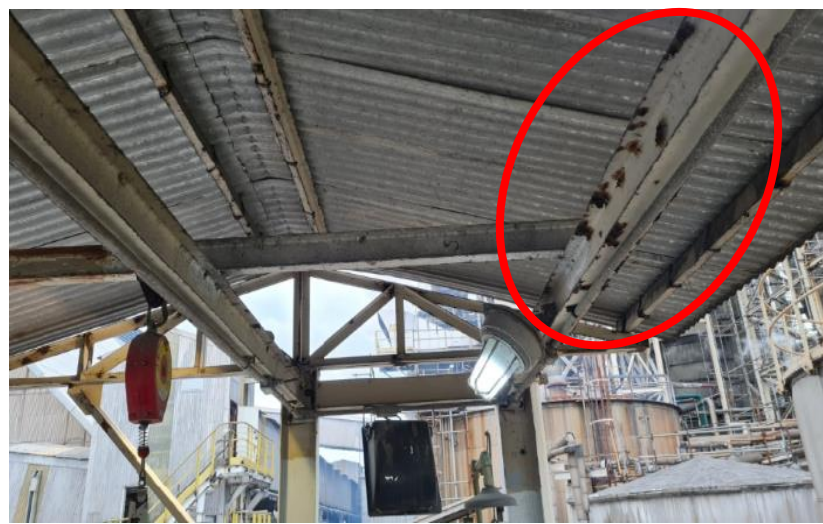
| <div><div></div><div>CONERGE</div><div>A Engenharia das NRs</div></div> | | PLANILHA DE INSPEÇÃO - NR35 | | | | <div></div> |
|---|---|---|---|---|---|---|
| 2 | SUPORTES DE ANCORAGEM - INTEGRIDADE | EXTERNO | Foi verificado que a estrutura onde está fixado o suporte de ancoragem apresenta alguns pontos de corrosão. | Necessário realizar tratamento em toda área comprometida da estrutura. | P-3 | |

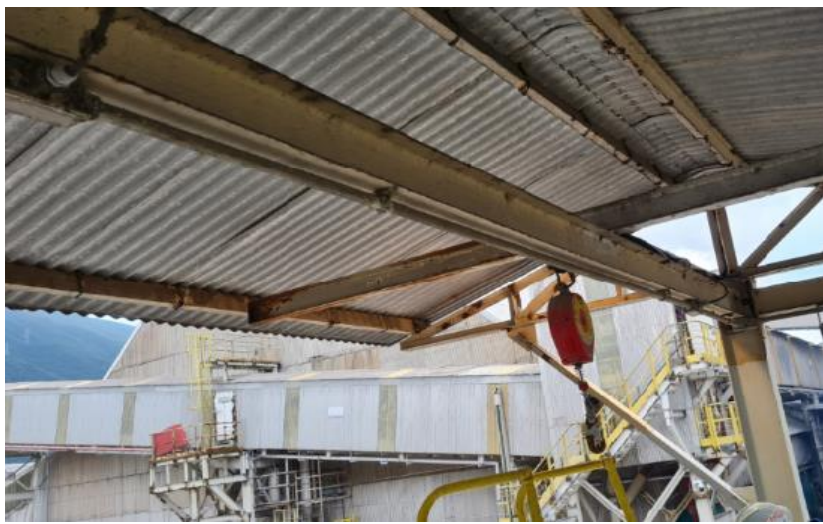
| <div><div></div><div>CONERGE</div><div>A Engenharia das NRs</div></div> | | PLANILHA DE INSPEÇÃO - NR35 | | | | <div></div> |
|---|---|---|---|---|---|---|
| 3 | SUPORTES DE ANCORAGEM - INTEGRIDADE | EXTERNO | Foi verificado que o suporte de ancoragem está em bom estado de conservação. | NADA CONSTA | - | |

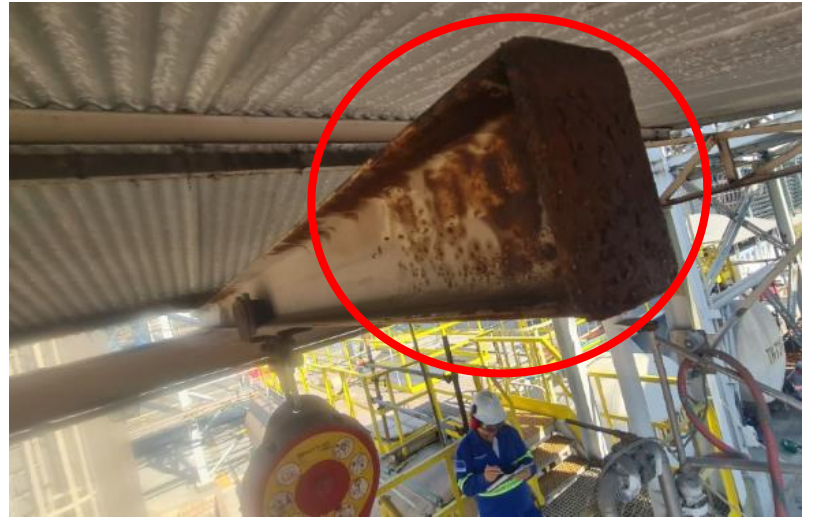
| <div><div></div><div>CONERGE</div><div>A Engenharia das NRs</div></div> | | PLANILHA DE INSPEÇÃO - NR35 | | | | <div></div> |
|---|---|---|---|---|---|---|
| 4 | TRILHOS - INTEGRIDADE | EXTERNO | Foi observado que o trilho está em processo de corrosão | Necessário realizar tratamento e pintura em toda extensão do trilho. | P-3 | |

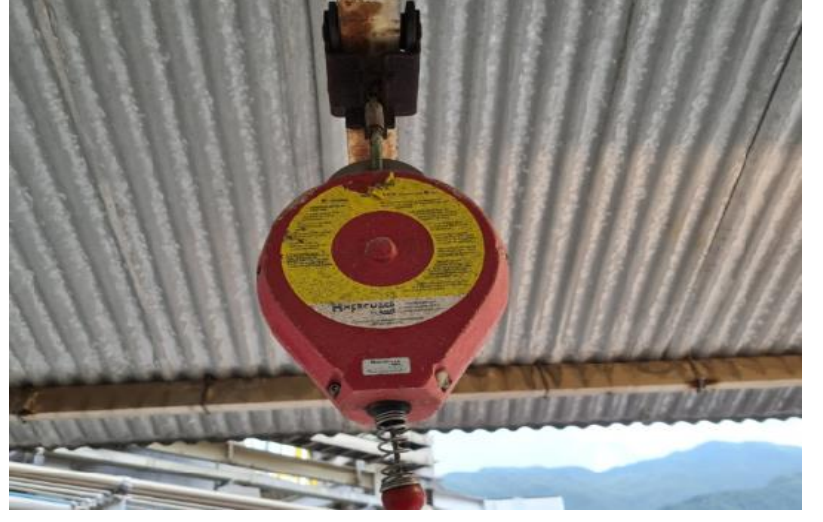
| <div><div></div><div>CONERGE</div><div>A Engenharia das NRs</div></div> | | PLANILHA DE INSPEÇÃO - NR35 | | | | <div></div> |
|---|---|---|---|---|---|---|
| 5 | TRAVA-QUEDAS | EXTERNO | Foi verificado que os suportes de ancoragem estão em processo de corrosão. | NADA CONSTA | - | |
