<b>YARA CUB 2 - CUBATÃO / SP</b>	
<b>RELATÓRIO DE INSPEÇÃO NR-35</b>		Relatório      35-0163	Página 1
		Obra              10071	Revisão 0

# INSPEÇÃO E ENSAIOS NR-35 EM LINHA DE VIDA

## YARA CUB 2 - CUBATÃO / SP

## CARREGAMENTO DE ÁCIDO NÍTRICO BD7302

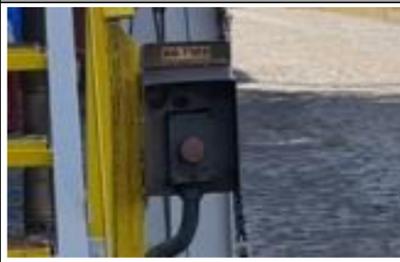
Nº	LOCAL INSPECIONADO	TIPO DE INSPEÇÃO	REGIÃO	SITUAÇÃO ENCONTRADA	RECOMENDAÇÃO	PRIORIDADE	FOTO
1	IDENTIFICAÇÃO - EQUIPAMENTO	EXTERNO		Foi evidenciado que a linha de vida BD7302 possui identificação.	NADA CONSTA	-

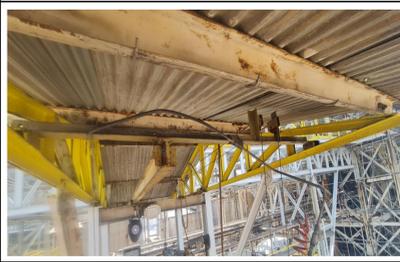
2	ESTRUTURA - INTEGRIDADE	EXTERNO		Foi verificado que a estrutura onde está fixado o suporte de ancoragem apresenta pontos de corrosão.	Necessário realizar tratamento na estrutura de fixação.	P-3

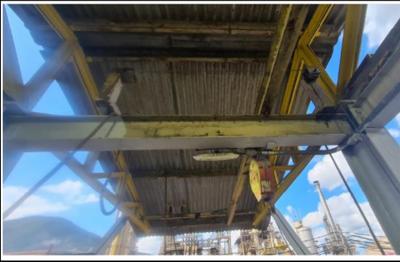
3	SUPORTES DE ANCORAGEM - INTEGRIDADE	EXTERNO		Foi verificado que o suporte de ancoragem está em processo de corrosão.	Necessário realizar tratamento e pintura no suporte de ancoragem	P-3

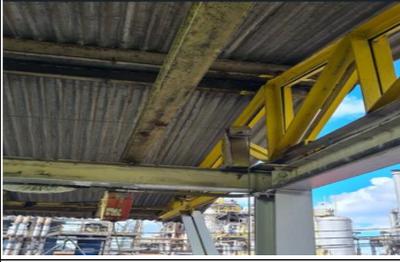
4	TRILHOS - INTEGRIDADE	EXTERNO		Foi evidenciado que o trilho está em processo de corrosão	Necessário realizar tratamento e pintura em toda extensão do trilho.	P-3

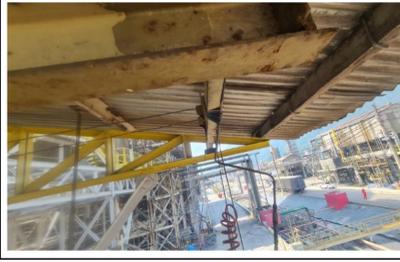
5	SUPORTES DE ANCORAGEM - INTEGRIDADE	EXTERNO		Foi verificado que os suportes de ancoragem estão em processo de corrosão.	Necessário realizar tratamento e pintura no suporte de ancoragem.	P-3

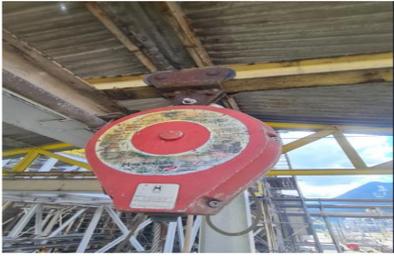
Nº	LOCAL INSPECIONADO	TIPO DE INSPEÇÃO	REGIÃO	SITUAÇÃO ENCONTRADA	RECOMENDAÇÃO	PRIORIDADE	FOTO
6	TRAVA - QUEDAS - INTEGRIDADE	EXTERNO		Foi observado que o trava quedas está em bom estado de conservado.	NADA CONSTA	-

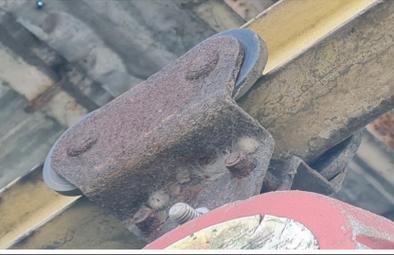
7	TROLEY	EXTERNO		Foi observado que o trolley está em processo de corrosão.	Necessário providenciar tratamento e pintura.	P-3
