YARA CUB 2 - CUBATÃO / SP	
RELATÓRIO DE INSPEÇÃO NR-35		Relatório 35-0177	Página 1
		Obra 10071	Revisão 0

INSPEÇÃO E ENSAIOS NR-35 EM LINHA DE VIDA

YARA CUB 2 - CUBATÃO / SP

CARREGAMENTO DE ENXOFRE DO SULFURICO

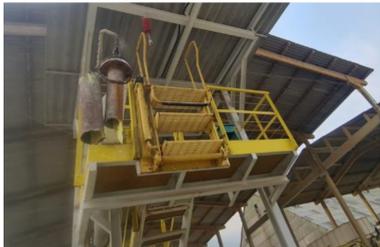
Nº	LOCAL INSPECIONADO	TIPO DE INSPEÇÃO	SITUAÇÃO ENCONTRADA	RECOMENDAÇÃO	PRIORIDADE	FOTO
1	IDENTIFICAÇÃO	EXTERNO	Foi evidenciado que a linha de vida anti espumante não possui identificação.	Necessário que a sinalização da identificação da linha de vida seja destacada em localização claramente visível e de fácil compreensão.	P-1

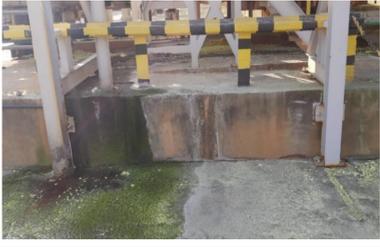
2	ESTRUTURA - INTEGRIDADE	EXTERNO	Foi observado pontos de corrosão na extensão da estrutura.	Necessário realizar tratamento e pintura em área toda afetada.	P-3

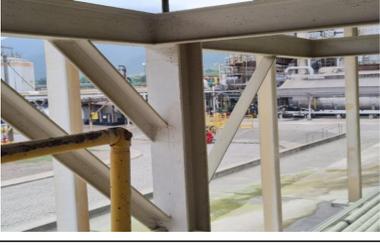
3	ESTRUTURA - INTEGRIDADE	EXTERNO	Foi observado que a extensão da estrutura encontra-se conforme.	NADA CONSTA	-

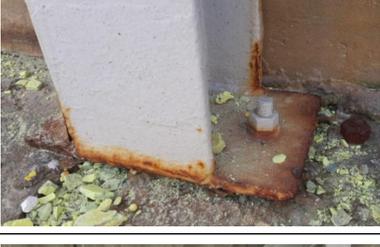
4	BASE DE SUSTENTAÇÃO - INTEGRIDADE	EXTERNO	Foi observado pontos de corrosão na base da estrutura.	Necessário realizar tratamento e pintura em toda área afetada.	P-3

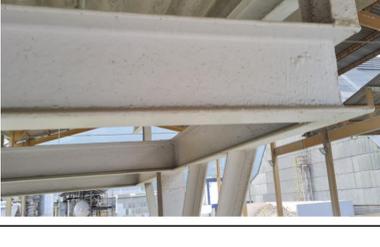
5	SUPORTES DE ANCORAGEM - INTEGRIDADE	EXTERNO	Foi verificado que o suporte de ancoragem está em bom estado de conservação.	NADA CONSTA	-

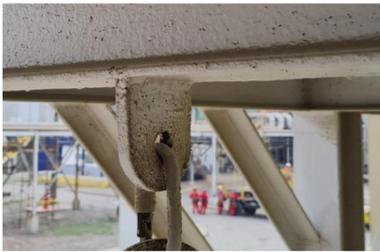
Nº	LOCAL INSPECIONADO	TIPO DE INSPEÇÃO		SITUAÇÃO ENCONTRADA	RECOMENDAÇÃO	PRIORIDADE	FOTO
6	OLHAL	EXTERNO		Foi observado que o olhal de fixação do trava quedas esta em processo de corrosão.	Necessário tratamento e pintura no olhal do portico.	P-3

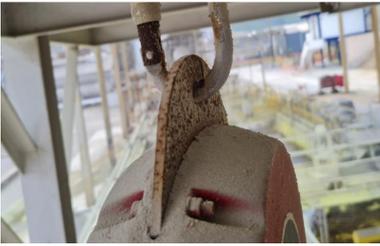
7	TRAVAQUEDAS - INTEGRIDADE	EXTERNO		Foi evidenciado que o trava quedas encontra-se com excesso de sujidade.	Necessário realizar limpeza periodica no equipamento para não ocasionar corrosões futuras.	P-3
