<b>YARA CUB 2 - CUBATÃO / SP</b>	
<b>RELATÓRIO DE INSPEÇÃO NR-35</b>		Relatório      35-0176	Página 1
		Obra              10071	Revisão 0

# INSPEÇÃO E ENSAIOS NR-35 EM LINHA DE VIDA

## YARA CUB 2 - CUBATÃO / SP

## CARREGAMENTO SULFURICO

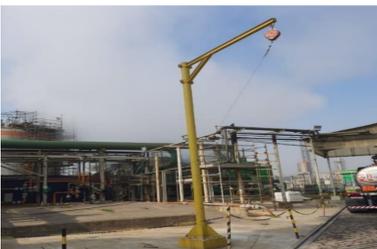
Nº	LOCAL INSPECIONADO	TIPO DE INSPEÇÃO	SITUAÇÃO ENCONTRADA	RECOMENDAÇÃO	PRIORIDADE	FOTO
1	IDENTIFICAÇÃO	EXTERNO	Foi evidenciado que a linha de vida Pórtico Carregamento Sulfúrico não possui identificação.	Necessário que a sinalização da identificação da linha de vida seja destacada em localização claramente visível e de fácil compreensão.	P-1

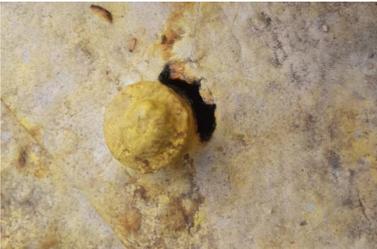
2	ESTRUTURA - INTEGRIDADE	EXTERNO	Foi observado pontos de corrosão no parafuso da estrutura.	Necessário realizar tratamento e pintura em área afetada.	P-3

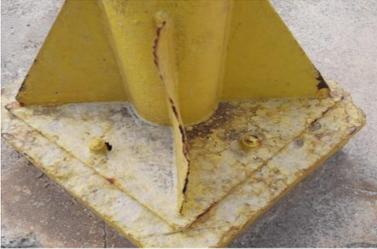
3	ESTRUTURA - INTEGRIDADE	EXTERNO	Foi observado pontos de corrosão na base da estrutura.	Necessário realizar tratamento e pintura em área afetada.	P-3

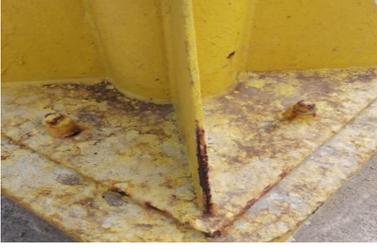
4	ESTRUTURA - INTEGRIDADE	EXTERNO	Foi observado pontos de corrosão na base da estrutura.	Necessário realizar tratamento e pintura em área afetada.	P-3

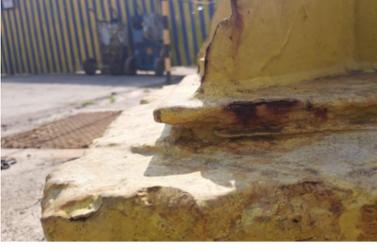
5	BASE DE SUSTENTAÇÃO - INTEGRIDADE	EXTERNO	Foi observado pontos de corrosão na base da estrutura.	Necessário realizar tratamento e pintura em área afetada.	P-3

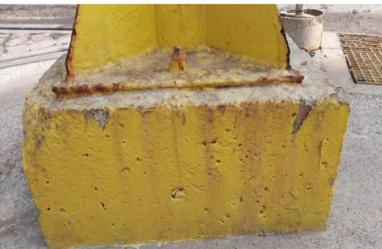
Nº	LOCAL INSPECIONADO	TIPO DE INSPEÇÃO		SITUAÇÃO ENCONTRADA	RECOMENDAÇÃO	PRIORIDADE	FOTO
6	BASE DE SUSTENTAÇÃO - INTEGRIDADE	EXTERNO		Foi observado pontos de corrosão na base da estrutura.	Necessário realizar tratamento e pintura em área afetada.	P-3

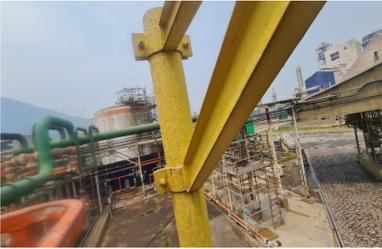
7	SUPORTES DE ANCORAGEM - INTEGRIDADE	EXTERNO		Foi observado que o suporte de ancoragem encontra-se em bom estado de conservação .	NADA CONSTA	-

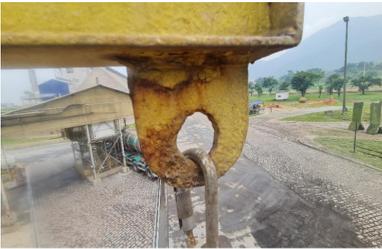
8	OLHAL - INTEGRIDADE	EXTERNO		Foi observado que o olhal de fixação do trava quedas esta em processo de corrosão.	Necessário tratamento e pintura no olhal do pórtico.	P-3

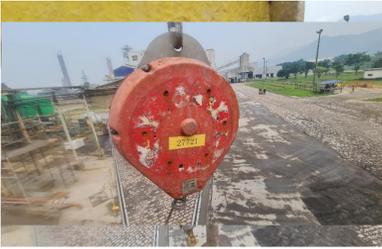
9	TRAVA-QUEDAS	EXTERNO		Foi observado que o trava quedas esta em processo de corrosão e pintura danificada.	Necessário tratamento e pintura no trava-quedas.	P-3
