| RELATÓRIO DE INSPEÇÃO<br>NR-35 | | Relatório 35-0170 | Página 1 |

# INSPEÇÃO E ENSAIOS NR-35 EM LINHA DE VIDA

## YARA CUB 2 - CUBATÃO / SP

## DESCARREGAMENTO DE ANTI ESPUMANTE

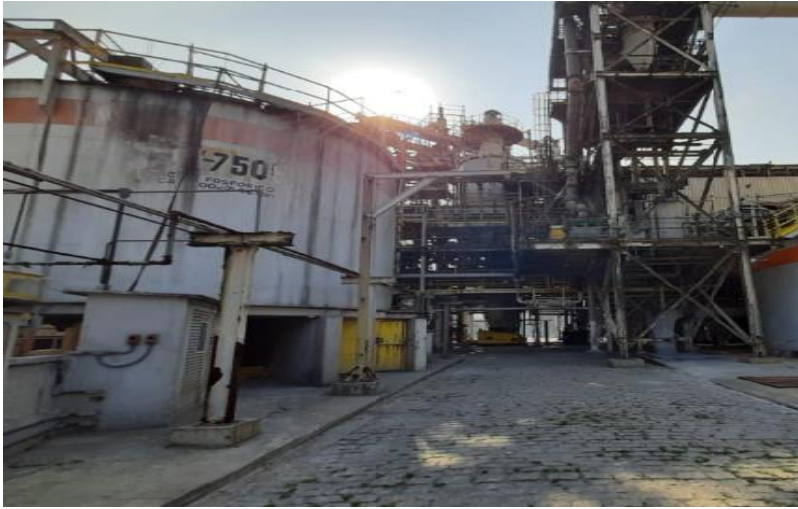
| <div><div>CONERGE</div><div>A Engenharia das NRs</div></div> | | PLANILHA DE INSPEÇÃO - NR35 | | | | <div></div> |
|---|---|---|---|---|---|---|
| 1 | IDENTIFICAÇÃO - EQUIPAMENTO | EXTERNO | Foi evidenciado que a linha de vida Fosfórico Descarregamento de Anti Espumante não possui identificação. | Necessário que a sinalização da identificação da linha de vida seja destacada em localização claramente visível e de fácil compreensão. | P-0 | |

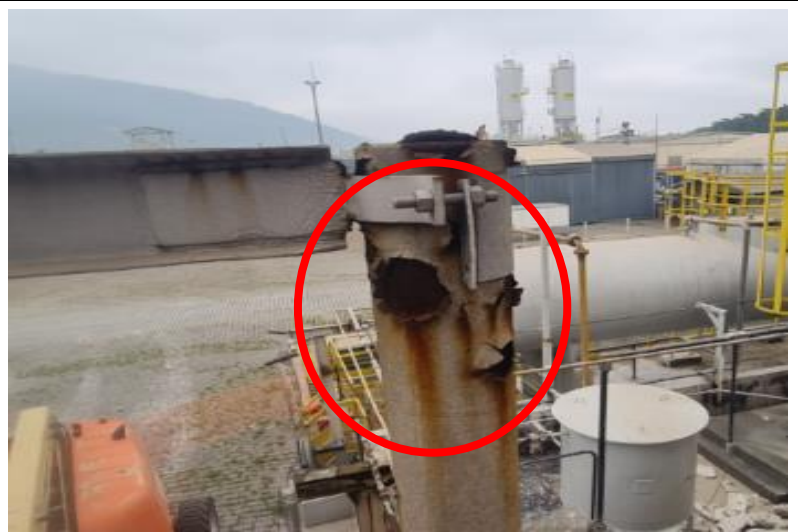
| <div><div>CONERGE</div><div>A Engenharia das NRs</div></div> | | PLANILHA DE INSPEÇÃO - NR35 | | | | <div></div> |
|---|---|---|---|---|---|---|
| 2 | ESTRUTURA - INTEGRIDADE | EXTERNO | Foi observado pontos de corrosão na extensão da estrutura. | Necessário realizar tratamento e pintura em área afetada. | P-3 | |

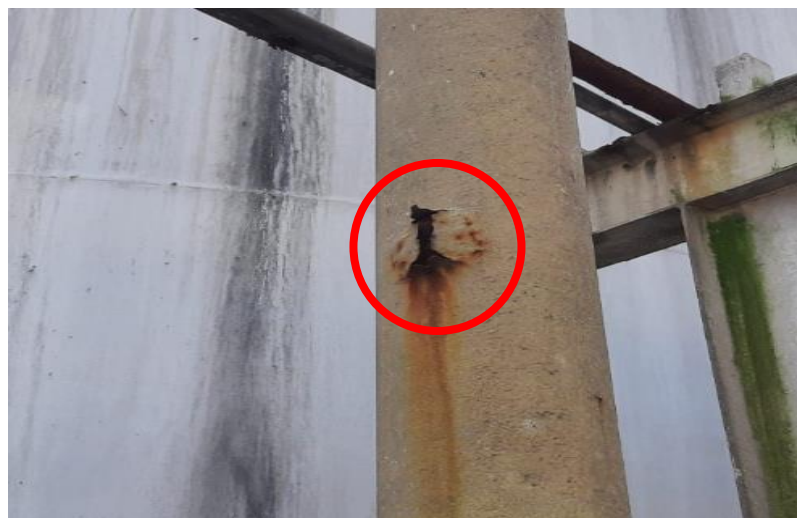
| <div><div>CONERGE</div><div>A Engenharia das NRs</div></div> | | PLANILHA DE INSPEÇÃO - NR35 | | | | <div></div> |
|---|---|---|---|---|---|---|
| 3 | ESTRUTURA - INTEGRIDADE | EXTERNO | Foi observado pontos de corrosão na extensão da estrutura. | Necessário realizar tratamento e pintura em área afetada. | P-3 | |

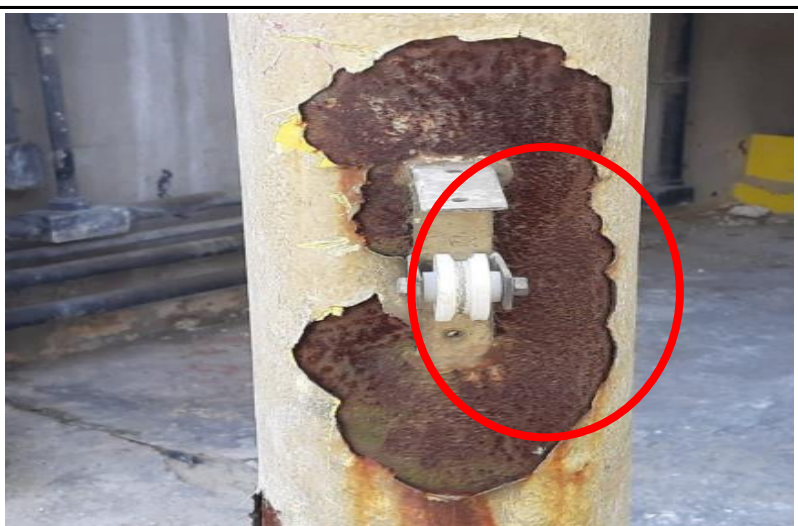
| <div><div>CONERGE</div><div>A Engenharia das NRs</div></div> | | PLANILHA DE INSPEÇÃO - NR35 | | | | <div></div> |
|---|---|---|---|---|---|---|
| 4 | ESTRUTURA - INTEGRIDADE | EXTERNO | Foi observado pontos de corrosão na extensão da estrutura. | Necessário realizar tratamento e pintura em área afetada. | P-3 | |

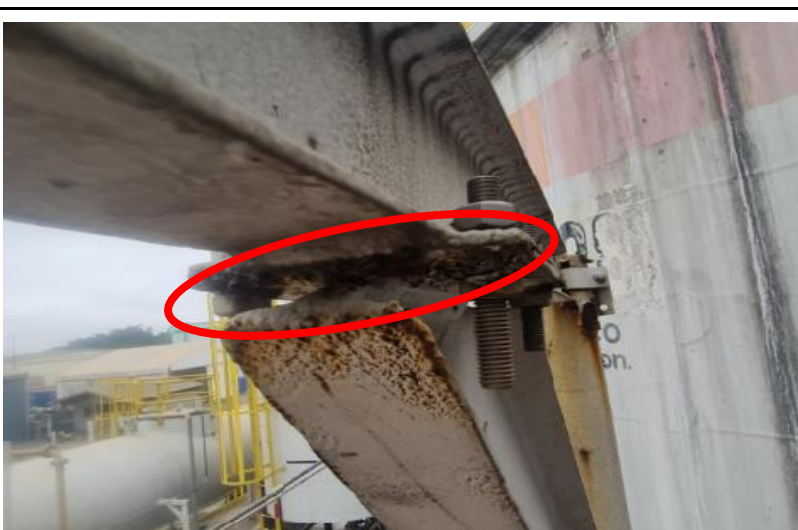
| <div><div>CONERGE</div><div>A Engenharia das NRs</div></div> | | PLANILHA DE INSPEÇÃO - NR35 | | | | <div></div> |
|---|---|---|---|---|---|---|
| 5 | ESTRUTURA - INTEGRIDADE | EXTERNO | Foi observado pontos de corrosão na extensão da estrutura. | Necessário realizar tratamento e pintura em área afetada. | P-3 | |

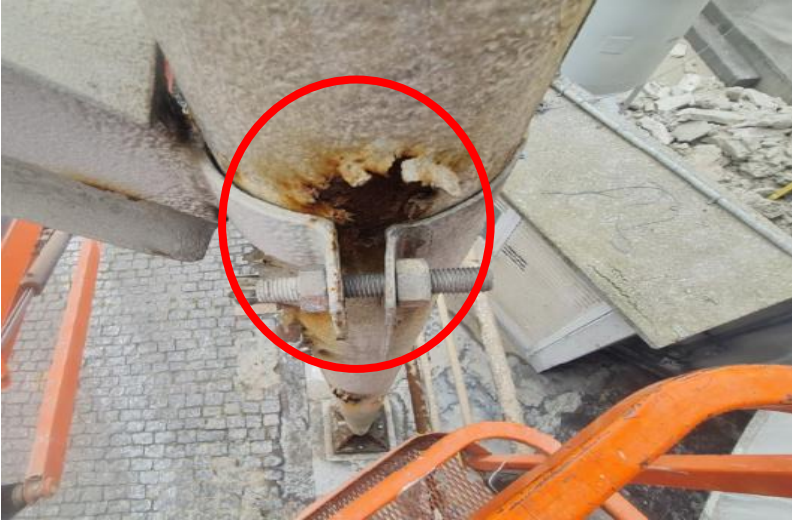
| <div><div>CONERGE</div><div>A Engenharia das NRs</div></div> | | PLANILHA DE INSPEÇÃO - NR35 | | | | | <div></div> |
|---|---|---|---|---|---|---|---|
| 6 | ESTRUTURA - INTEGRIDADE | EXTERNO | | Foi observado pontos de corrosão na extensão da estrutura. | Necessário realizar tratamento e pintura em área afetada. | P-3 | |

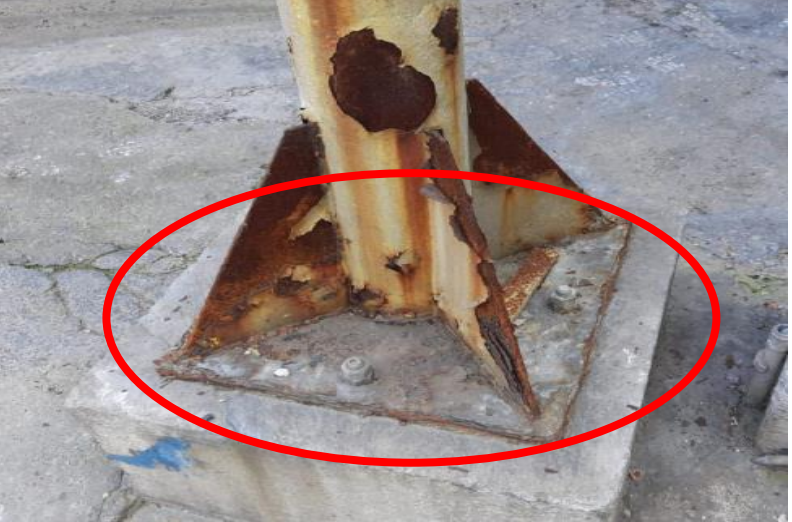
| <div><div>CONERGE</div><div>A Engenharia das NRs</div></div> | | PLANILHA DE INSPEÇÃO - NR35 | | | | | <div></div> |
|---|---|---|---|---|---|---|---|
| 7 | BASE DE SUSTENTAÇÃO - INTEGRIDADE | EXTERNO | | Foi observado pontos de corrosão na base da estrutura. | Necessário realizar tratamento e pintura em área afetada. | P-3 | |

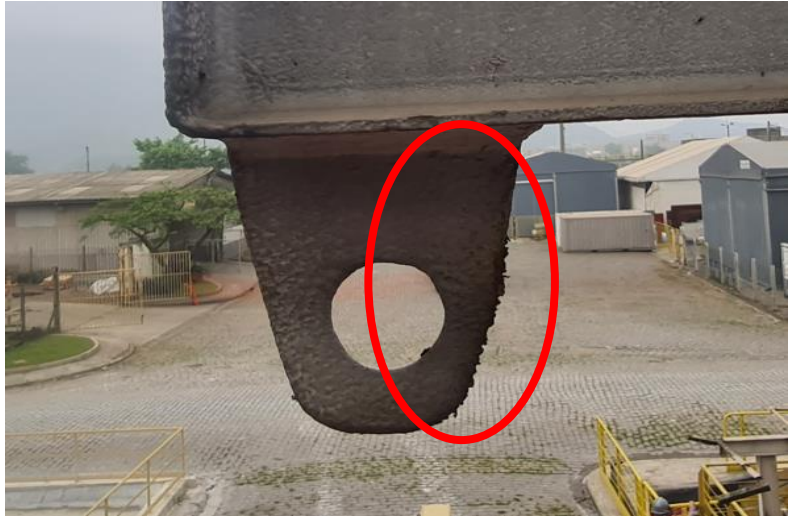
| <div><div>CONERGE</div><div>A Engenharia das NRs</div></div> | | PLANILHA DE INSPEÇÃO - NR35 | | | | | <div></div> |
|---|---|---|---|---|---|---|---|
| 8 | OLHAL - INTEGRIDADE | EXTERNO | | Foi observado que o olhal de fixação do trava quedas esta em processo de corrosão. | Necessário tratamento e pintura no olhal do pórtico. | P-3 | |
