| RELATÓRIO DE INSPEÇÃO<br>NR-35 | | Relatório 35-0165 | Página 1 |

# INSPEÇÃO E ENSAIOS NR-35 EM LINHA DE VIDA

## YARA CUB 2 - CUBATÃO / SP

## DESENLONAMENTO DE CARRETAS LINHA 1

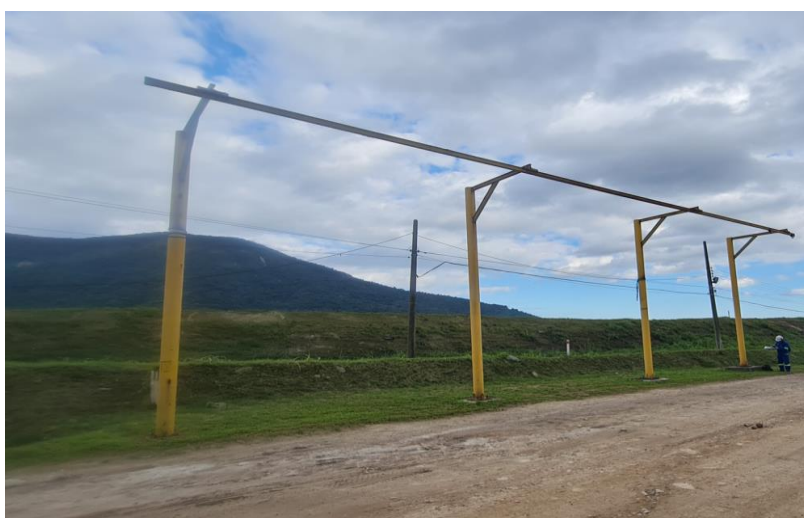
| <div><div></div><div>CONERGE</div><div>A Engenharia das NRs</div></div> | | PLANILHA DE INSPEÇÃO - NR35 | | | | <div></div> | |
|---|---|---|---|---|---|---|---|
| 1 | IDENTIFICAÇÃO | EXTERNO | | Foi evidenciado que a linha de vida do Desenlonamento não possui identificação. | Necessário que a sinalização da identificação da linha de vida seja destacada em localização claramente visível e de fácil compreensão. | P-1 | |

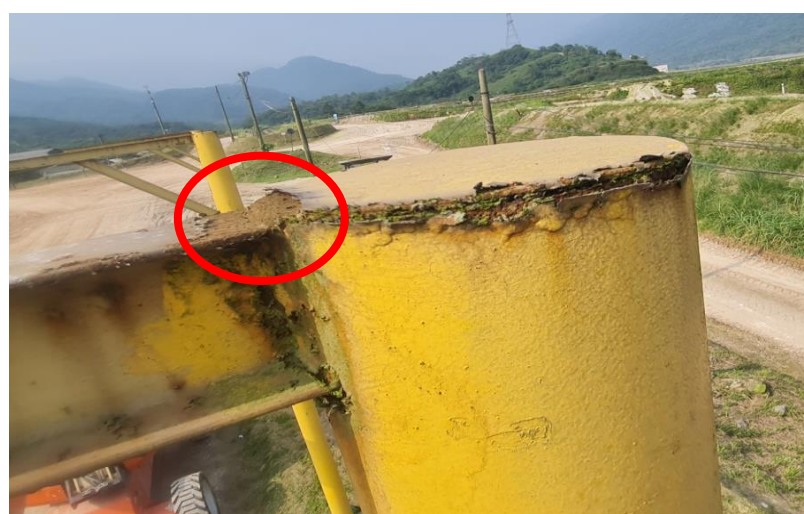
| <div><div></div><div>CONERGE</div><div>A Engenharia das NRs</div></div> | | PLANILHA DE INSPEÇÃO - NR35 | | | | <div></div> | |
|---|---|---|---|---|---|---|---|
| 2 | ESTRUTURA - INTEGRIDADE | EXTERNO | | Foi verificado que a estrutura onde está fixado o suporte de ancoragem apresenta pontos de corrosão. | Necessário realizar tratamento em toda área comprometida da estrutura. | P-3 | |

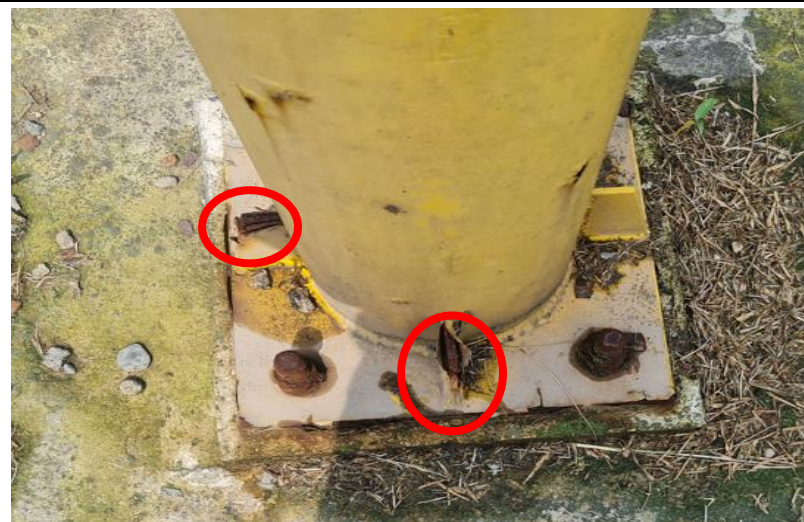
| <div><div></div><div>CONERGE</div><div>A Engenharia das NRs</div></div> | | PLANILHA DE INSPEÇÃO - NR35 | | | | <div></div> | |
|---|---|---|---|---|---|---|---|
| 3 | BASE DE SUSTENTAÇÃO - INTEGRIDADE | EXTERNO | | Foi observado pontos de corrosão na base do equipamento. | Necessário realizar tratamento e pintura nos componentes da base. | P-3 | |

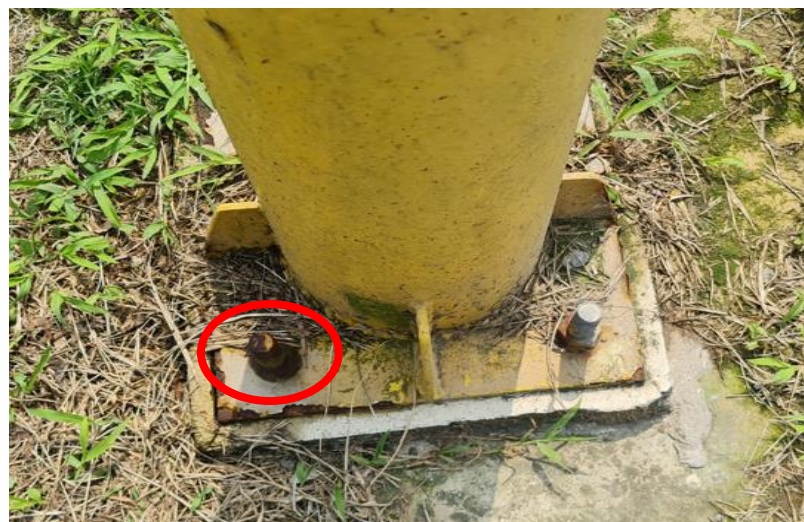
| <div><div></div><div>CONERGE</div><div>A Engenharia das NRs</div></div> | | PLANILHA DE INSPEÇÃO - NR35 | | | | <div></div> | |
|---|---|---|---|---|---|---|---|
| 4 | BASE DE SUSTENTAÇÃO - INTEGRIDADE | EXTERNO | | Foi observado corrosão no parafuso da parte inferior do equipamento. | Necessário realizar tratamento e pintura nos componentes da base. | P-3 | |

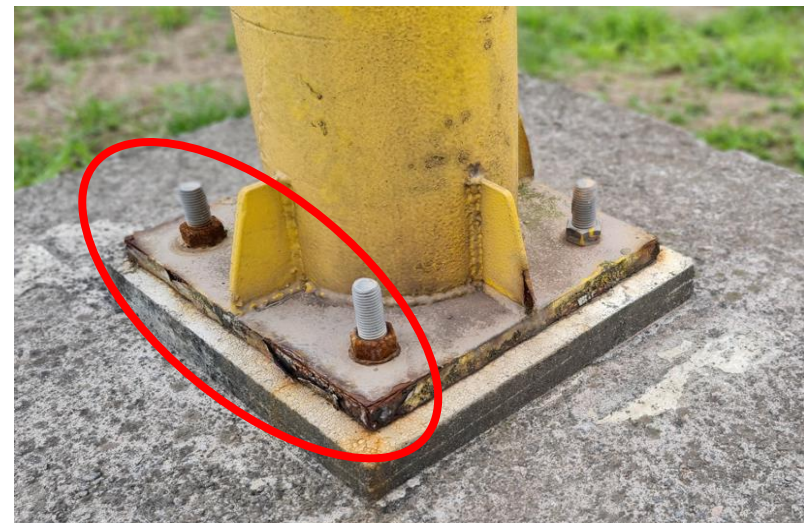
| <div><div></div><div>CONERGE</div><div>A Engenharia das NRs</div></div> | | PLANILHA DE INSPEÇÃO - NR35 | | | | <div></div> | |
|---|---|---|---|---|---|---|---|
| 5 | BASE DE SUSTENTAÇÃO - INTEGRIDADE | EXTERNO | | Foi observado pontos de corrosão na parte inferior do equipamento. | Necessário realizar tratamento e pintura na base do pórtico. | P-3 | |

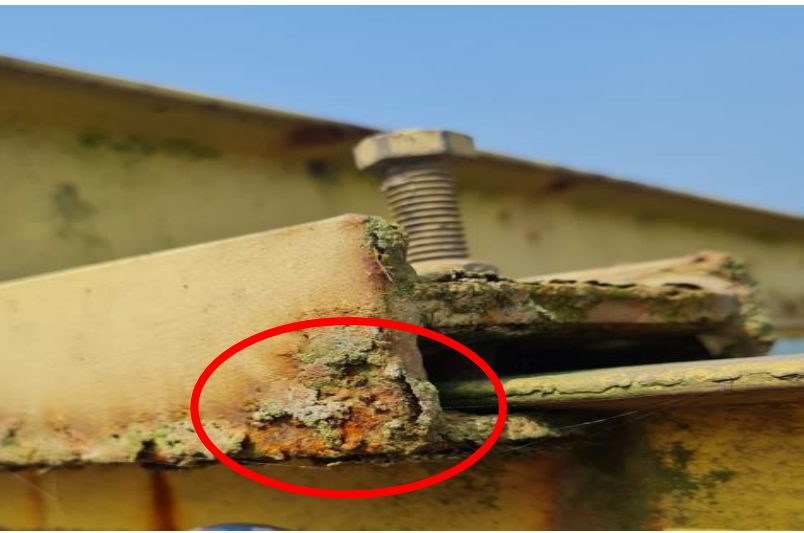
| <div><div>CONERGE</div><div>A Engenharia das NRs</div></div> | | PLANILHA DE INSPEÇÃO - NR35 | | | | | <div></div> |
|---|---|---|---|---|---|---|---|
| 6 | SUportes de Ancoragem - Integridade | Externo | | Foi observado que o suporte de ancoragem está em processo de corrosão. | Necessário realizar tratamento e pintura no suporte de ancoragem. | P-3 | |

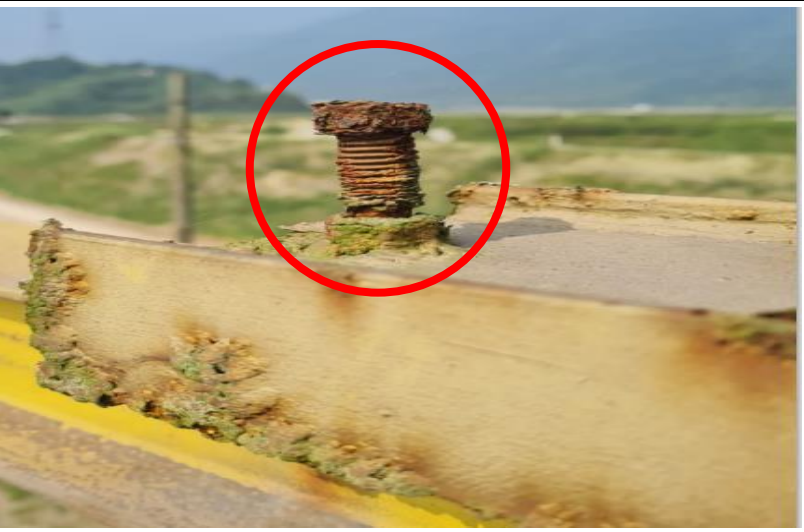
| <div><div>CONERGE</div><div>A Engenharia das NRs</div></div> | | PLANILHA DE INSPEÇÃO - NR35 | | | | | <div></div> |
|---|---|---|---|---|---|---|---|
| 7 | SUportes de Ancoragem - Integridade | Externo | | Foi observado que o parafuso de fixação das vigas está em processo de corrosão. | Necessário tratamento e pintura no parafuso de fixação. | P-2 | |

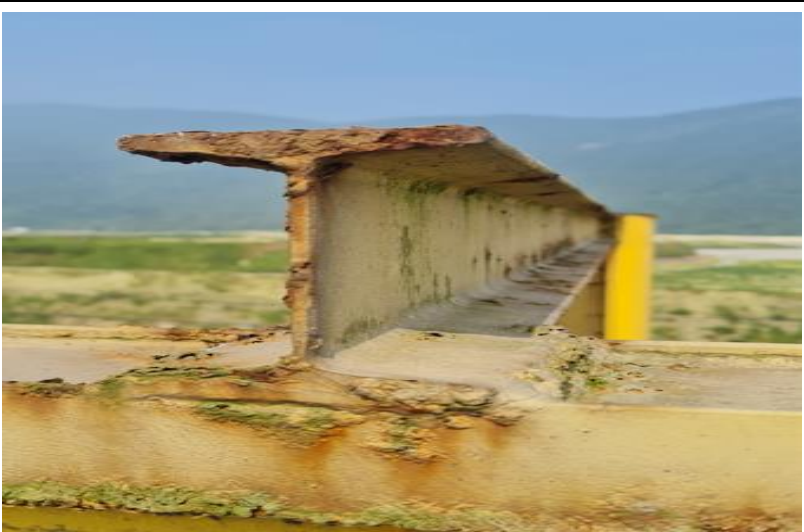
| <div><div>CONERGE</div><div>A Engenharia das NRs</div></div> | | PLANILHA DE INSPEÇÃO - NR35 | | | | | <div></div> |
|---|---|---|---|---|---|---|---|
| 8 | Trilhos - Integridade | Externo | | Foi observado que o trilho está em processo de corrosão | Necessário realizar tratamento e pintura em toda extensão do trilho. | P-3 | |

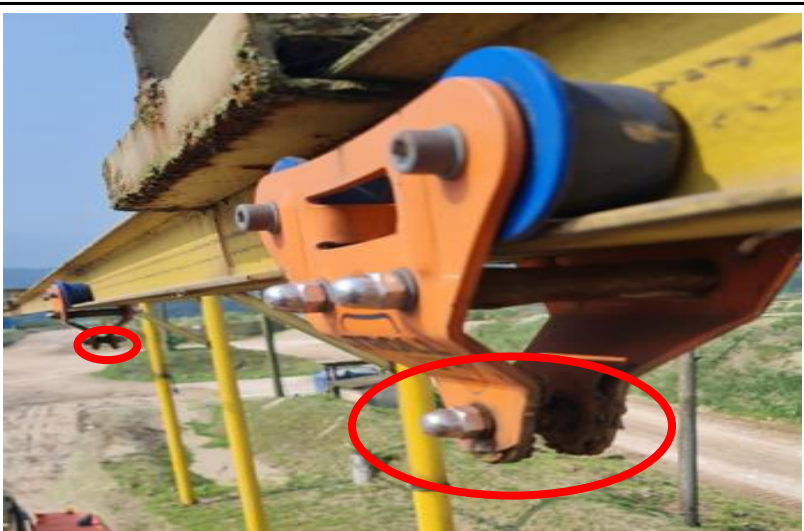
| <div><div>CONERGE</div><div>A Engenharia das NRs</div></div> | | PLANILHA DE INSPEÇÃO - NR35 | | | | | <div></div> |
|---|---|---|---|---|---|---|---|
| 9 | TROLE | Externo | | Foi observado pontos de corrosão nos componentes dos trole. | Necessário realizar tratamento e pintura nos componentes dos trole. | P-3 | |
