| RELATÓRIO DE INSPEÇÃO<br>NR-35 | | Relatório 35-0166 | Página 1 |

# INSPEÇÃO E ENSAIOS NR-35 EM LINHA DE VIDA

## YARA CUB 2 - CUBATÃO / SP

## DESENLONAMENTO DE CARRETAS LINHA 2

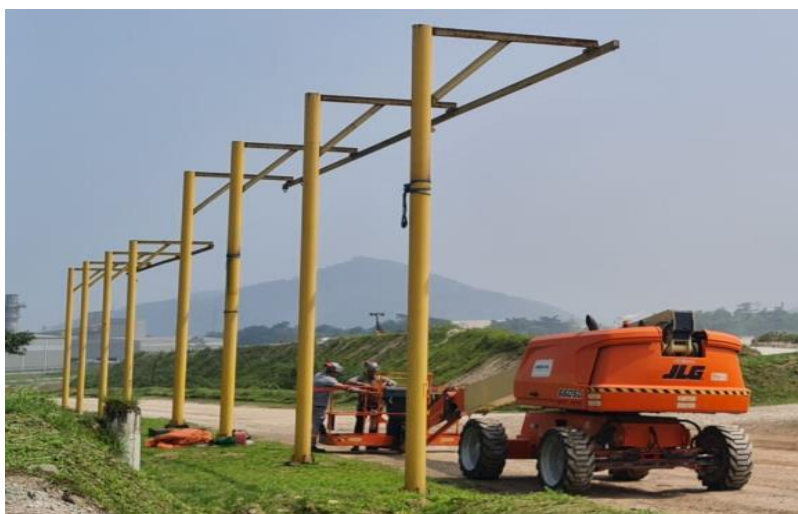
| <div><div></div></div> | | PLANILHA DE INSPEÇÃO - NR35 | | | | <div></div> | |
|---|---|---|---|---|---|---|---|
| 1 | IDENTIFICAÇÃO - EQUIPAMENTO | EXTERNO | | Foi evidenciado que a linha de vida do Desenlonamento não possui identificação. | Necessário que a sinalização da identificação da linha de vida seja destacada em localização claramente visível e de fácil compreensão. | P-1 | |

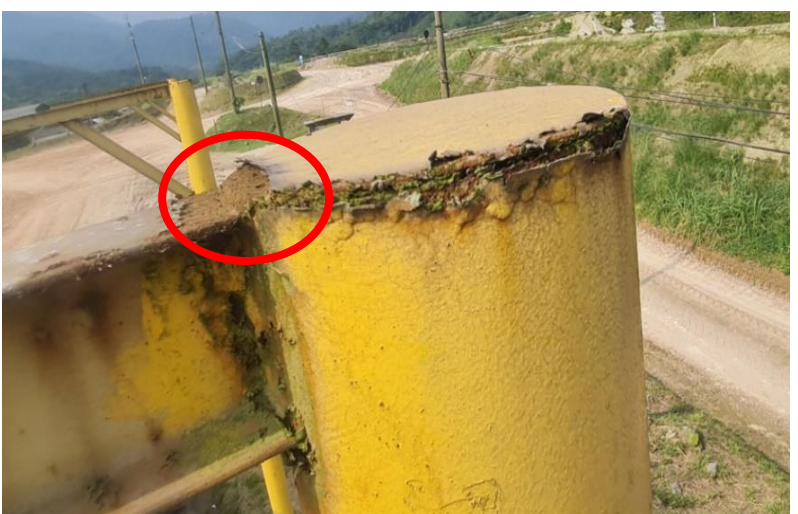
| <div><div></div></div> | | PLANILHA DE INSPEÇÃO - NR35 | | | | <div></div> | |
|---|---|---|---|---|---|---|---|
| 2 | ESTRUTURA- INTEGRIDADE | EXTERNO | | Foi verificado que a estrutura onde está fixado o suporte de ancoragem apresenta pontos de corrosão. | Necessário realizar tratamento em toda área comprometida da estrutura. | P-3 | |

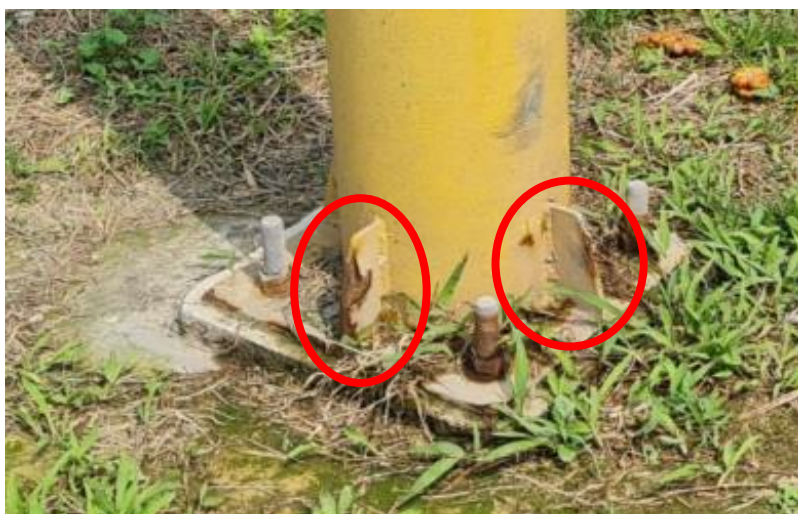
| <div><div></div></div> | | PLANILHA DE INSPEÇÃO - NR35 | | | | <div></div> | |
|---|---|---|---|---|---|---|---|
| 3 | BASE DE SUSTENTAÇÃO - INTEGRIDADE | EXTERNO | | Foi observado pontos de corrosão na parte inferior do equipamento. | Necessário realizar tratamento e pintura nos componentes da base. | P-3 | |

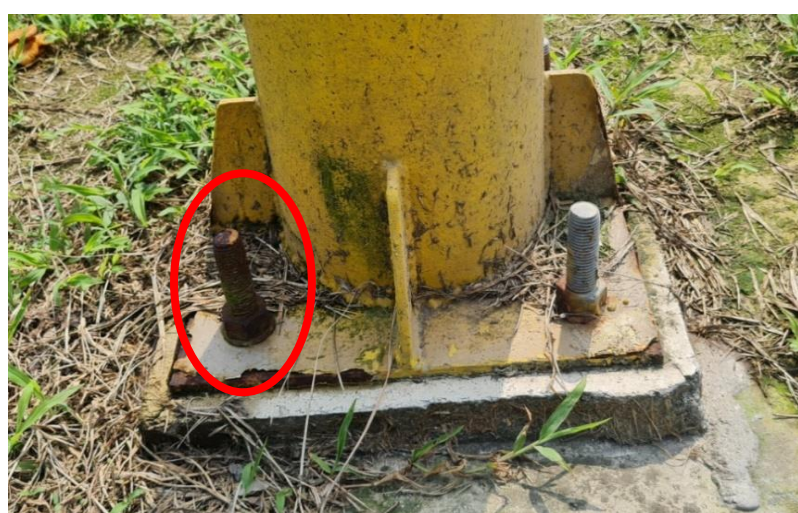
| <div><div></div></div> | | PLANILHA DE INSPEÇÃO - NR35 | | | | <div></div> | |
|---|---|---|---|---|---|---|---|
| 4 | BASE DE SUSTENTAÇÃO - INTEGRIDADE | EXTERNO | | Foi observado corrosão no parafuso da parte inferior do equipamento. | Necessário realizar tratamento e pintura nos componentes da base. | P-3 | |

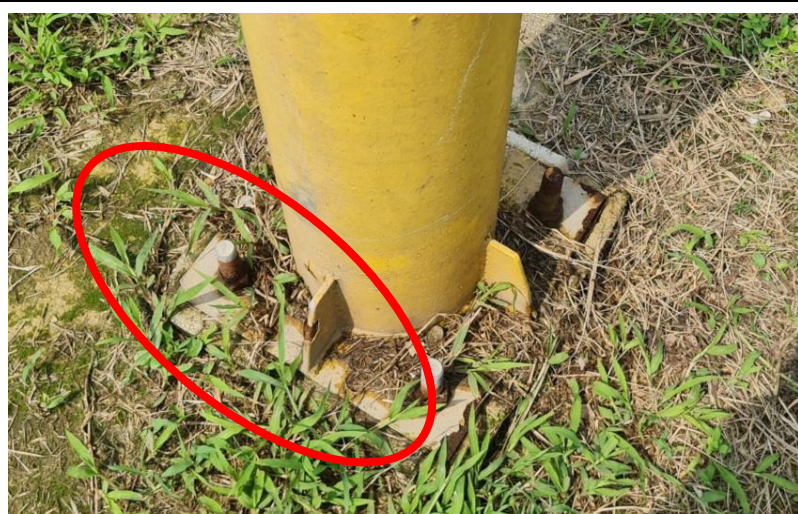
| <div><div></div></div> | | PLANILHA DE INSPEÇÃO - NR35 | | | | <div></div> | |
|---|---|---|---|---|---|---|---|
| 5 | BASE DE SUSTENTAÇÃO - INTEGRIDADE | EXTERNO | | Foi observado pontos de corrosão na parte inferior do equipamento. | Necessário realizar tratamento e pintura na base do pórtico. | P-3 | |

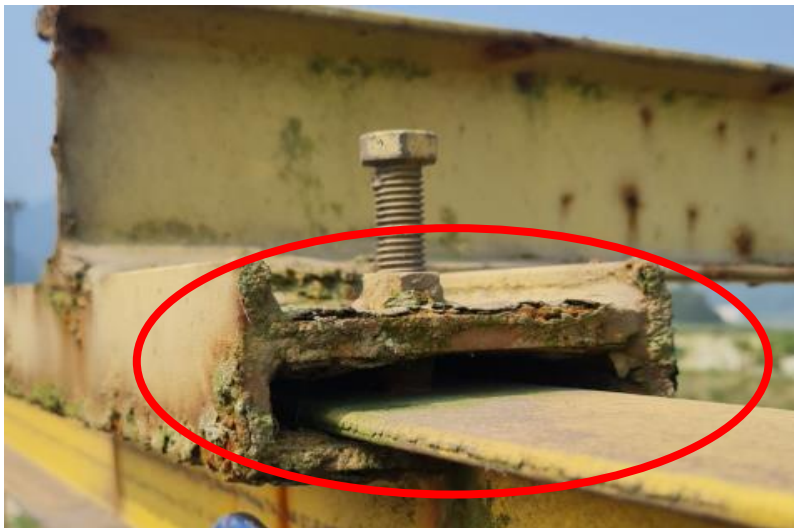
| <div><div></div></div> | | PLANILHA DE INSPEÇÃO - NR35 | | | | | <div></div> |
|---|---|---|---|---|---|---|---|
| 6 | SUportes de ANCORAGEM - INTEGRIDADE | EXTERNO | | Foi observado que o suporte de ancoragem está em processo de corrosão. | Necessário realizar tratamento e pintura no suporte de ancoragem. | P-3 | |

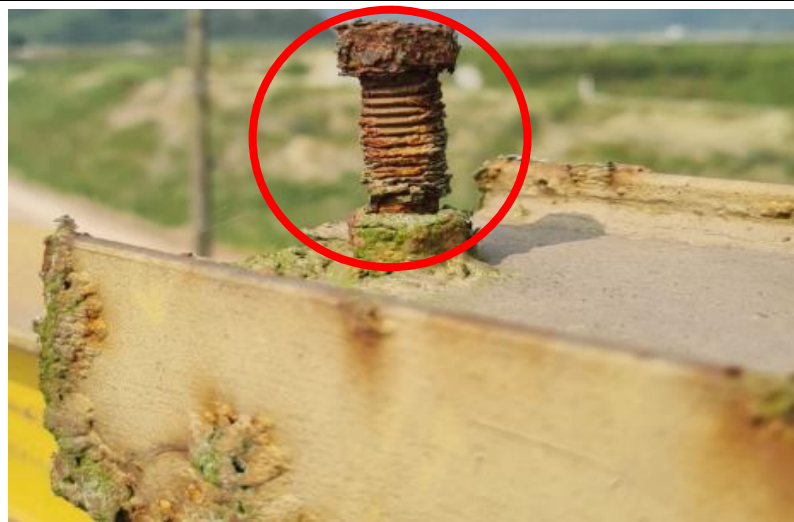
| <div><div></div></div> | | PLANILHA DE INSPEÇÃO - NR35 | | | | | <div></div> |
|---|---|---|---|---|---|---|---|
| 7 | SUportes de ANCORAGEM - INTEGRIDADE | EXTERNO | | Foi observado que o parafuso de fixação das vigas está em processo de corrosão. | Necessário tratamento e pintura no parafuso de fixação. | P-2 | |

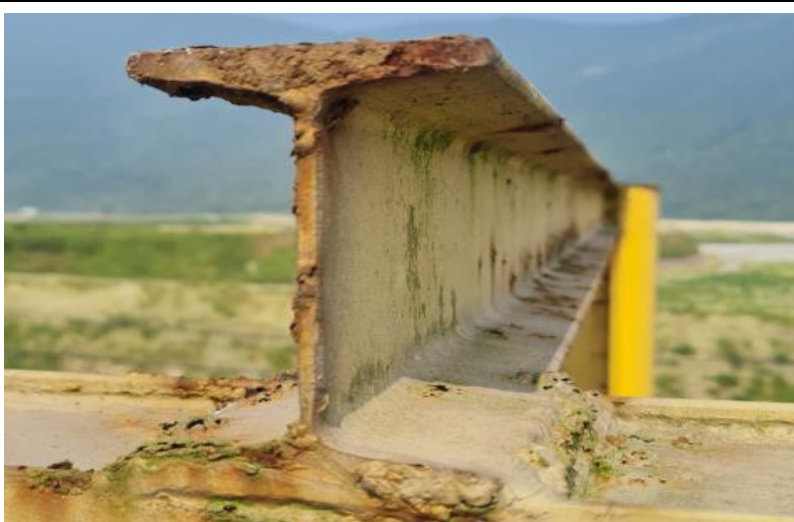
| <div><div></div></div> | | PLANILHA DE INSPEÇÃO - NR35 | | | | | <div></div> |
|---|---|---|---|---|---|---|---|
| 8 | TRILHOS - INTEGRIDADE | EXTERNO | | Foi observado que o trilho está em processo de corrosão | Necessário realizar tratamento e pintura em toda extensão do trilho. | P-3 | |

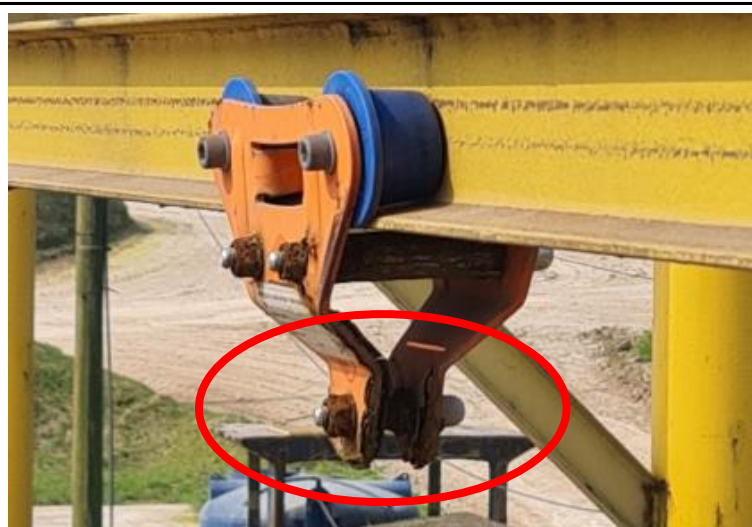
| <div><div></div></div> | | PLANILHA DE INSPEÇÃO - NR35 | | | | | <div></div> |
|---|---|---|---|---|---|---|---|
| 9 | TROLE | EXTERNO | | Foi observado pontos de corrosão nos componentes dos trole. | Necessário realizar tratamento e pintura nos componentes dos trole. | P-3 | |
