| RELATÓRIO DE INSPEÇÃO<br>NR-35 | | Relatório 35-0171 | Página 1 |

# INSPEÇÃO E ENSAIOS NR-35 EM LINHA DE VIDA

## YARA CUB 2 - CUBATÃO / SP

## FOSFÓRICO DESCARREGAMENTO FOSFÓRICO

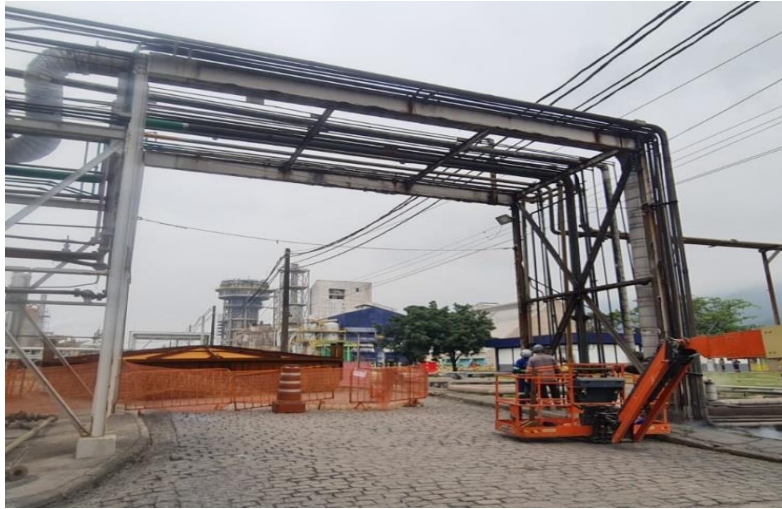
| <div><div>CONERGE</div><div>A Engenharia das NRs</div></div> | | PLANILHA DE INSPEÇÃO - NR35 | | | | <div></div> |
|---|---|---|---|---|---|---|
| 1 | IDENTIFICAÇÃO | EXTERNO | Foi evidenciado que a linha de vida Fosforico Descarregamento Fosforico não possui identificação. | Necessário que a sinalização da identificação da linha de vida seja destacada em localização claramente visível e de fácil compreensão. | P-1 | |

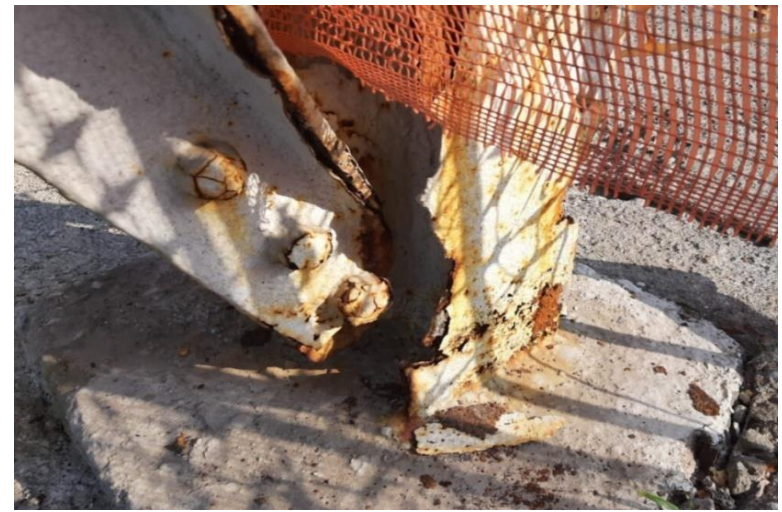
| <div><div>CONERGE</div><div>A Engenharia das NRs</div></div> | | PLANILHA DE INSPEÇÃO - NR35 | | | | <div></div> |
|---|---|---|---|---|---|---|
| 2 | ESTRUTURA - INTEGRIDADE | EXTERNO | Foi observado pontos de corrosão na extensão da estrutura. | Necessário realizar tratamento e pintura em área afetada. | P-0 | |

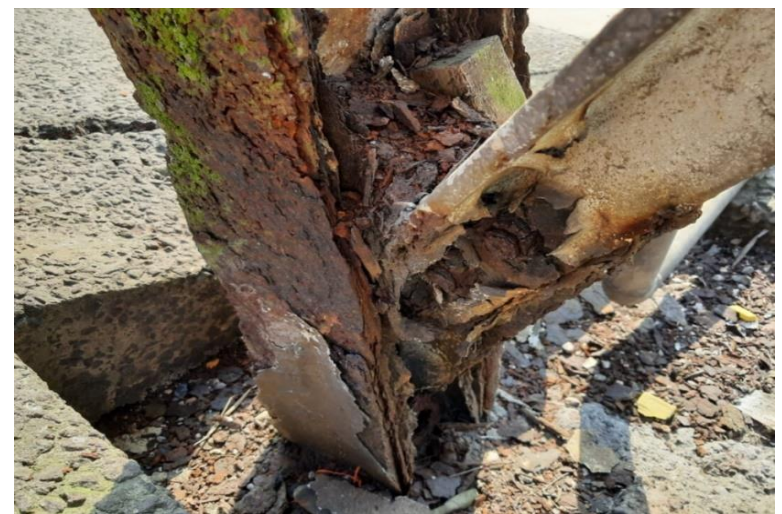
| <div><div>CONERGE</div><div>A Engenharia das NRs</div></div> | | PLANILHA DE INSPEÇÃO - NR35 | | | | <div></div> |
|---|---|---|---|---|---|---|
| 3 | ESTRUTURA - INTEGRIDADE | EXTERNO | Foi observado pontos de corrosão na extensão da estrutura. | Necessário realizar tratamento e pintura em área afetada. | P-0 | |

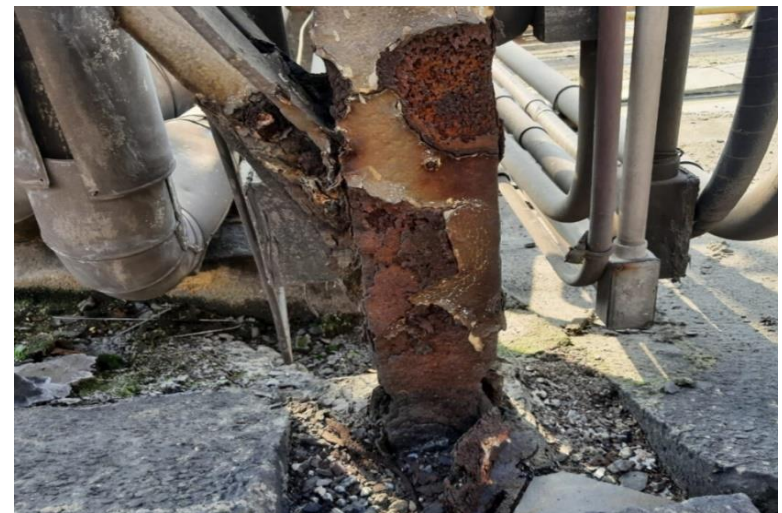
| <div><div>CONERGE</div><div>A Engenharia das NRs</div></div> | | PLANILHA DE INSPEÇÃO - NR35 | | | | <div></div> |
|---|---|---|---|---|---|---|
| 4 | ESTRUTURA - INTEGRIDADE | EXTERNO | Foi observado pontos de corrosão na extensão da estrutura. | Necessário realizar tratamento e pintura em área afetada. | P-0 | |

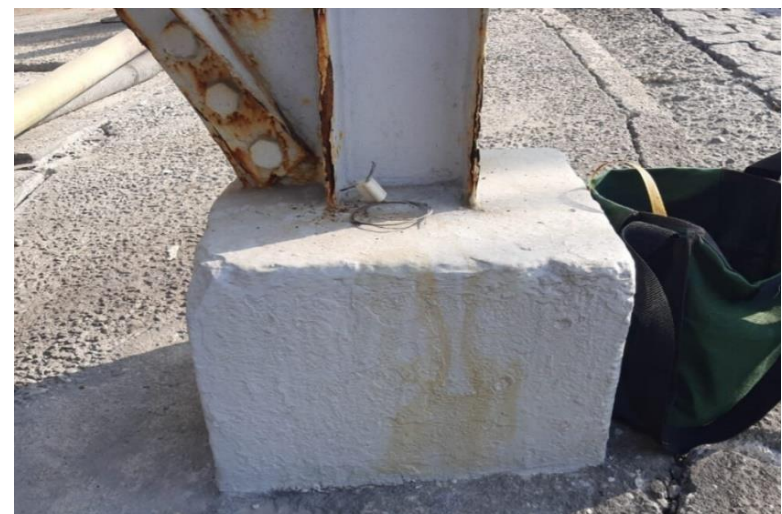
| <div><div>CONERGE</div><div>A Engenharia das NRs</div></div> | | PLANILHA DE INSPEÇÃO - NR35 | | | | <div></div> |
|---|---|---|---|---|---|---|
| 5 | BASE DE SUSTENTAÇÃO - INTEGRIDADE | EXTERNO | A base da estrutura encontra-se conforme. | NADA CONSTA | - | |

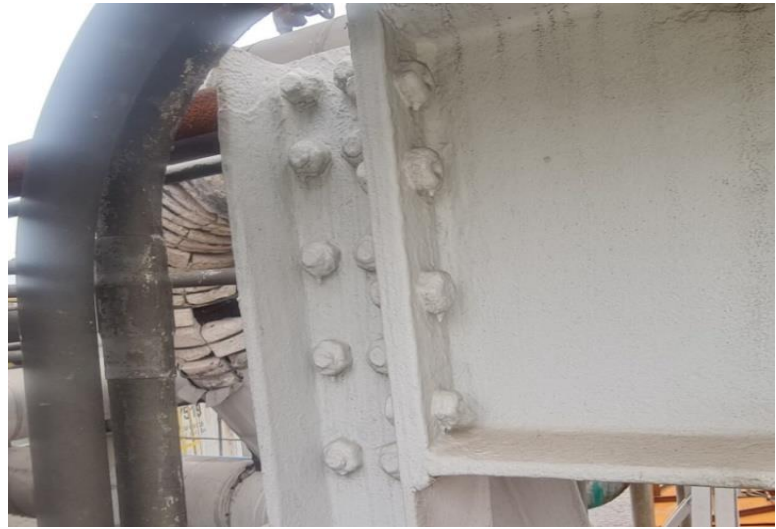
| <div><div>CONERGE</div><div>A Engenharia das NRs</div></div> | | PLANILHA DE INSPEÇÃO - NR35 | | | | | <div></div> |
|---|---|---|---|---|---|---|---|
| 6 | SUportes de Ancoragem - Integridade | Externo | | Foi observado pontos de corrosão na extensão do suporte de ancoragem. | NADA CONSTA | - | |

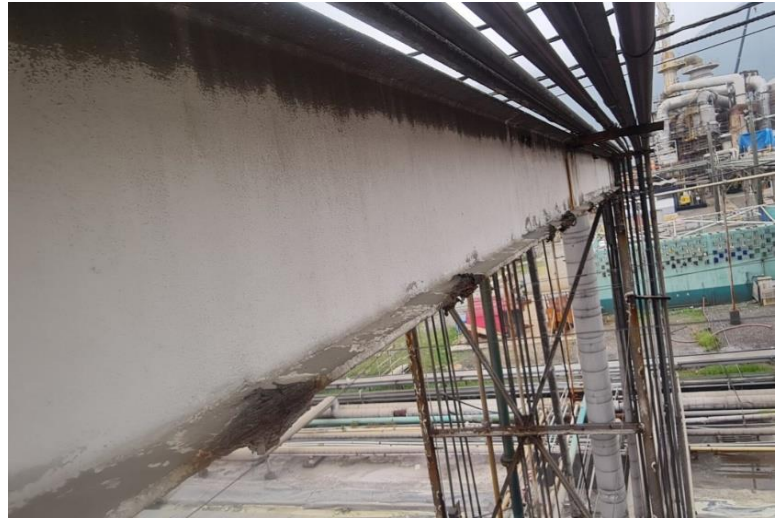
| <div><div>CONERGE</div><div>A Engenharia das NRs</div></div> | | PLANILHA DE INSPEÇÃO - NR35 | | | | | <div></div> |
|---|---|---|---|---|---|---|---|
| 7 | SUportes de Ancoragem - Integridade | Externo | | Foi observado pontos de corrosão na extensão do suporte de ancoragem. | Necessário realizar tratamento e pintura em área afetada. | P-3 | |

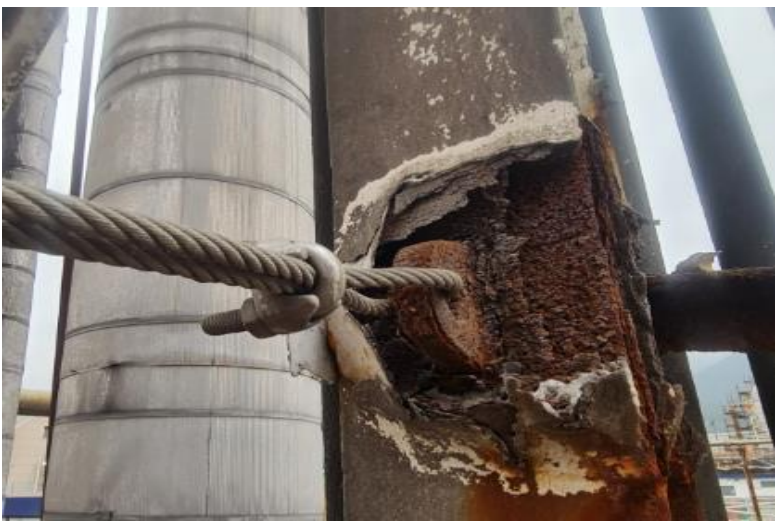
| <div><div>CONERGE</div><div>A Engenharia das NRs</div></div> | | PLANILHA DE INSPEÇÃO - NR35 | | | | | <div></div> |
|---|---|---|---|---|---|---|---|
| 8 | OLHAL - Integridade | Externo | | Foi observado que o olhal de fixação do trava ugedas esta em processo de corrosão. | Necessário tratamento e pintura no olhal do portico. | P-3 | |
