YARA CUB 2 - CUBATÃO / SP	
RELATÓRIO DE INSPEÇÃO NR-35		Relatório 35-0172	Página 1
		Obra 10071	Revisão 0

INSPEÇÃO E ENSAIOS NR-35 EM LINHA DE VIDA

YARA CUB 2 - CUBATÃO / SP

FOSFÓRICO LAVAGEM

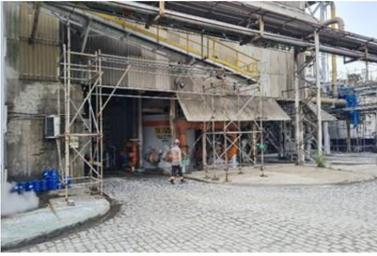
Nº	LOCAL INSPECIONADO	TIPO DE INSPEÇÃO	REGIÃO	SITUAÇÃO ENCONTRADA	RECOMENDAÇÃO	PRIORIDADE	FOTO
1	IDENTIFICAÇÃO	EXTERNO		Foi evidenciado que a linha de vida do Fosforico Lavagem não possui identificação.	Necessário que a sinalização da identificação da linha de vida seja destacada em localização claramente visível e de fácil compreensão.	P-0

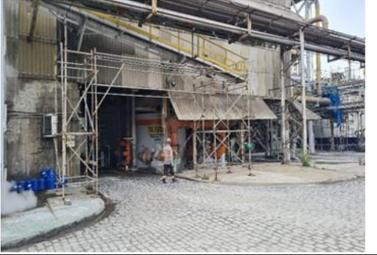
2	IDENTIFICAÇÃO	EXTERNO		Foi evidenciado que a estrutura da linha de vida é de tubo roll e não atende a norma.	Necessário realizar a instalação de uma nova linha de vida que atendas as normas e requisitos legais.	P-0

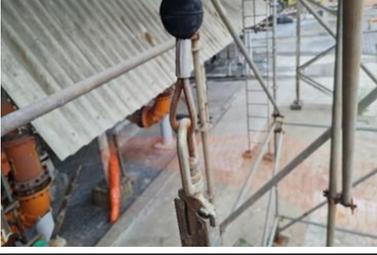
3	CABO DE AÇO - INTEGRIDADE	EXTERNO		Foi observado inicio de corrosão na extensão do cabo de aço.	Necessário realizar tratamento da área afetada.	P-3

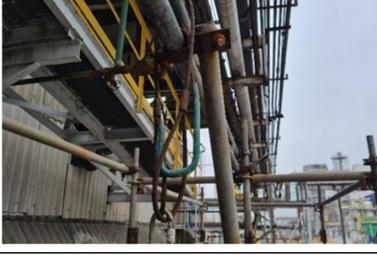
4	ESTRUTURA - INTEGRIDADE	EXTERNO		Foi observado pontos de corrosão na extensão da estrutura.	Necessário realizar tratamento e pintura em área afetada.	P-3

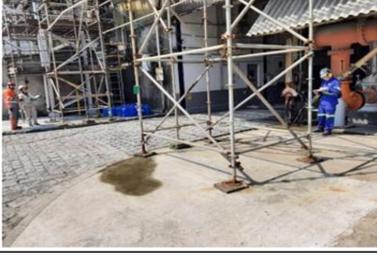
5	BASE - INTEGRIDADE	EXTERNO		Foi observado pontos de corrosão na base da estrutura do tubo roll.	Necessário realizar tratamento e pintura em área afetada.	P-3
