YARA CUB 2 - CUBATÃO / SP	
RELATÓRIO DE INSPEÇÃO NR-35		Relatório 35-0174	Página 1
		Obra 10071	Revisão 0

INSPEÇÃO E ENSAIOS NR-35 EM LINHA DE VIDA

PLATAFORMA DE CARREGAMENTO DE ÁCIDO SULFÚRICO NORTE

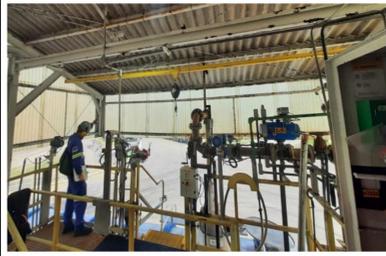
Nº	LOCAL INSPECIONADO	TIPO DE INSPEÇÃO	SITUAÇÃO ENCONTRADA	RECOMENDAÇÃO	PRIORIDADE	FOTO
1	IDENTIFICAÇÃO	EXTERNO	Foi evidenciado que a linha de vida BD7302 não possui identificação.	Necessário realizar a instalação da identificação na linha de vida.	P-1

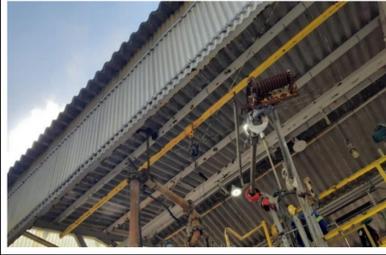
2	ESTRUTURA - INTEGRIDADE	EXTERNO	Foi verificado que a estrutura onde está fixado o suporte de ancoragem apresenta pontos de corrosão.	Necessário realizar tratamento na estrutura de fixação.	P-3

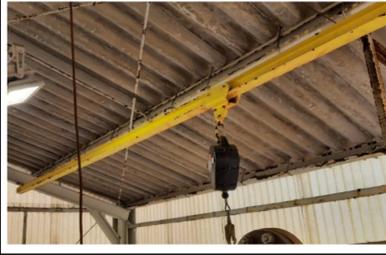
3	SUPORTES DE ANCORAGEM - INTEGRIDADE	EXTERNO	Foi verificado que o suporte de ancoragem está em processo de corrosão.	Necessário realizar tratamento e pintura no suporte de ancoragem	P-3

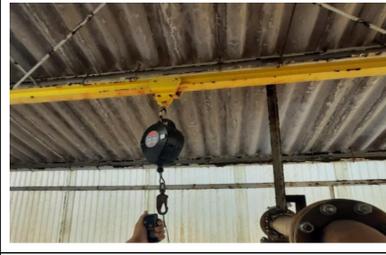
4	SUPORTES DE ANCORAGEM - INTEGRIDADE	EXTERNO	Foi verificado que os suportes de ancoragem estão em processo de corrosão.	Necessário realizar tratamento e pintura no suporte de ancoragem.	P-3

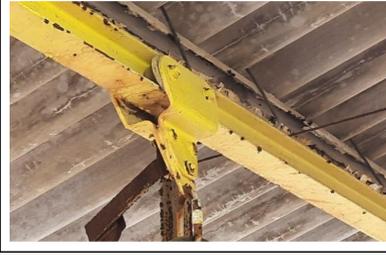
5	TRILHOS - INTEGRIDADE	EXTERNO	Foi evidenciado que o trilho está em processo de corrosão	Necessário realizar tratamento e pintura em toda extensão do trilho.	P-3

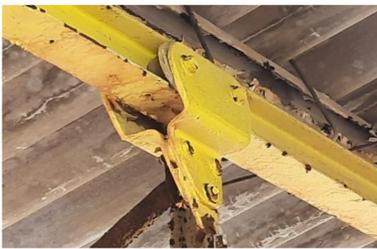
Nº	LOCAL INSPECIONADO	TIPO DE INSPEÇÃO		SITUAÇÃO ENCONTRADA	RECOMENDAÇÃO	PRIORIDADE	FOTO
6	TROLEY	EXTERNO		Foi observado que o trolley está em processo de corrosão.	Necessário providenciar tratamento e pintura.	P-3

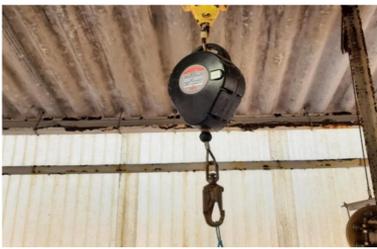
7	TRAVA-QUEDAS	EXTERNO		Foi observado que o trava quedas está em bom estado de conservado.	NADA CONSTA	-
